KUNTOTUTKIMUS

- Rimminkatu 13, 33250 Tampere

Päiväys: 23.4.2018
Tutk.aika: 10.4.2017
Työ nro: 2018 / 28
Osoite: Rimminkatu 13,
 33250 Tampere
 tontti nro 837-218-1084-0013

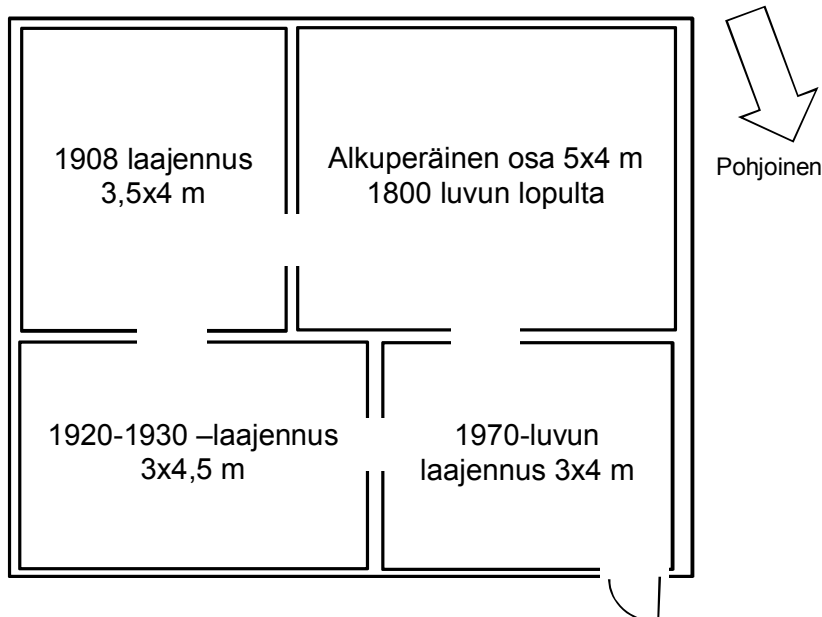
Havaintopiirros eri
laajennusvaiheista
Rakennus on 1-kerroksinen
Käyttötarkoitus on
aina ollut asuinrakennus

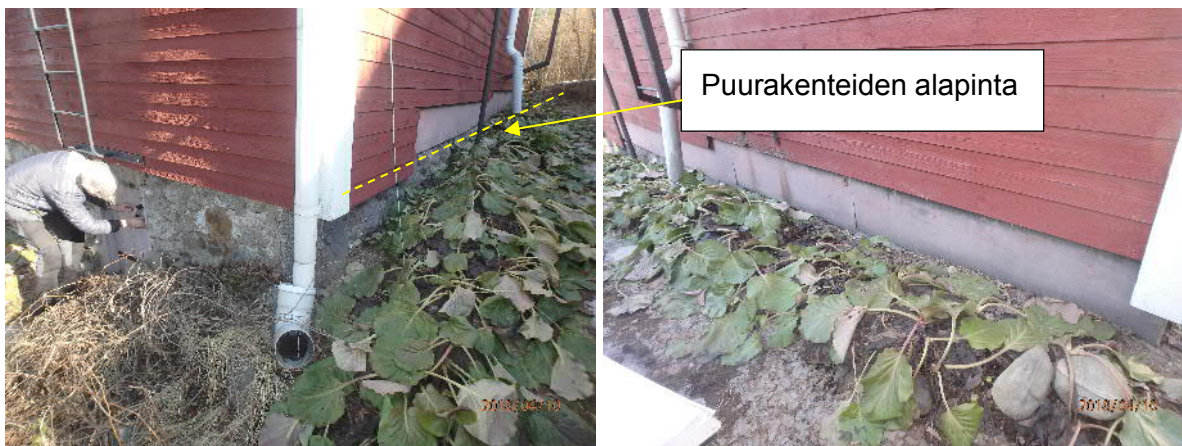
Kuva 1. Puurakenteiden alkuperäinen taso leikkaa nykyisen maanpinnan tason alapuolelle keittiön kohdalla. Seinän alaosan rakenteita on todennäköisesti korjattu uusimman laajennusosan tekemisen yhteydessä, koska asbestisementtilevysokkeli jatkui ulkonäöllisesti yhtenäisenä.

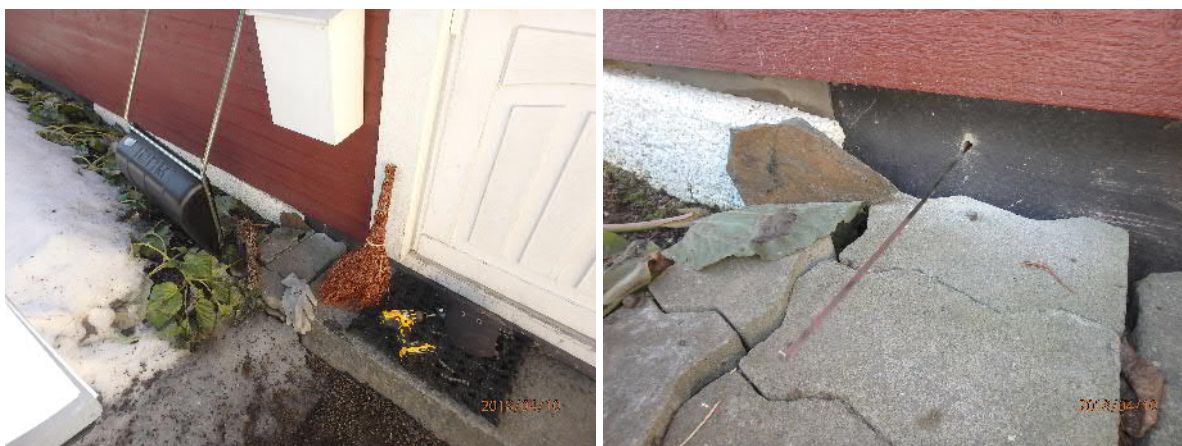
Kuva 2. Asbestisementtilevyrakennetta tutkittiin pesuhuoneen kohdalta tutkimusporauksella. Maanpinnan alapuolelta lähtevän levyn takana oli puukoolaus ja mineraalivillaa yhteensä noin 120 mm. Sen takana havaittiin betonipinta.

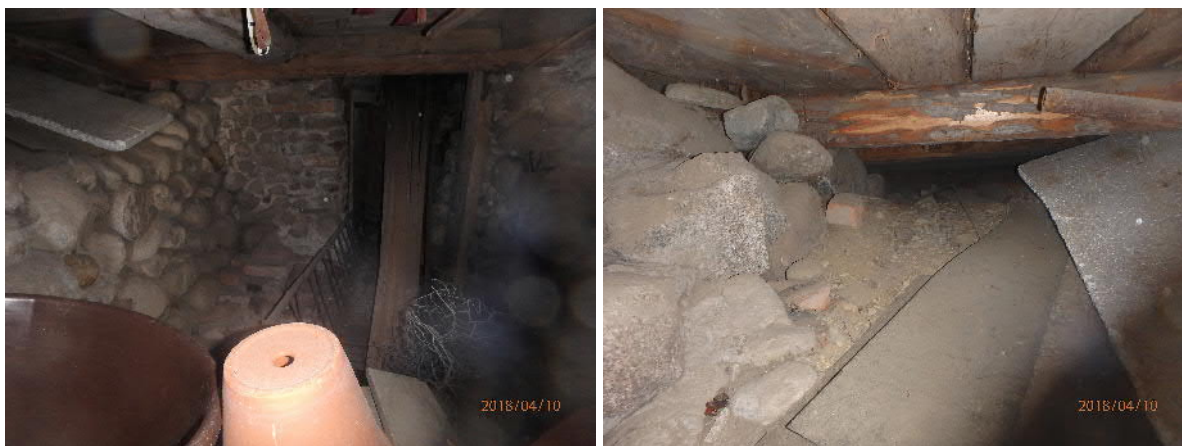
Kuva 3. Vanhimpien osien alapuolella oli matalia kellaritiloja. Kellaritilojen vierestä jatkui matalia välitiloja puurakenteisen alapohjan alla. Umpeen muurattujen sokkeliensa takia tiloissa ei ollut tainkaan tuuletusta.

Tarkastuksen aikana kellaritilojen pohjalla oli paikoin jäässä olevia vesilammikoita, eli hyvin vettä läpäisevästä perusmaasta huolimatta pintavesiä pääsee kulkeutumaan kellaritiloihin. Yhdessä heikon tuuletuksen kanssa kellaritilojen kosteusrasitus aiheuttaa merkittävän riskin puurakenteisen alapohjan lämmöneristeiden mikrobivaurioitumiselle.

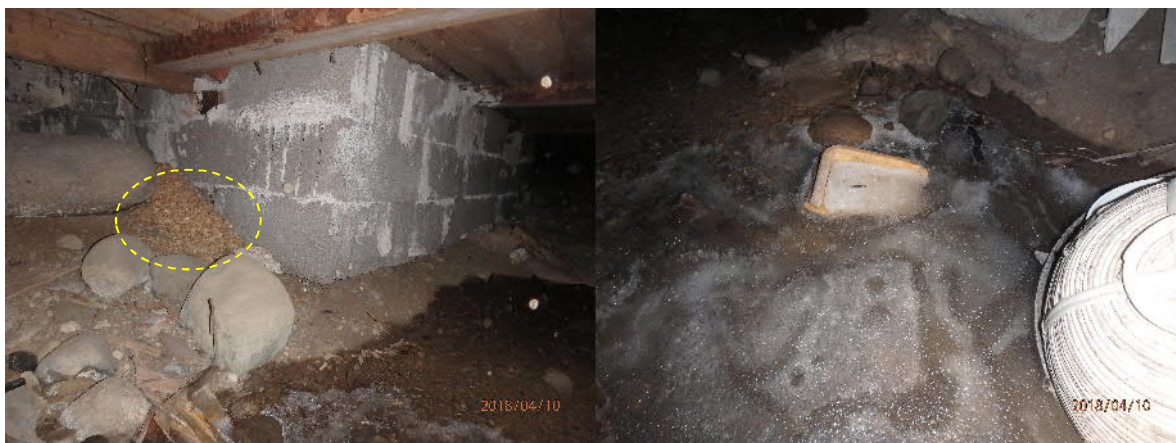
Kuva 4. Eteisen alla olevaan ryömintätilaan ei päästy sisään luukun jäätyksen takia. Kameran kuvissa erottuu kuitenkin pesuhuoneen kohdalla muurattujen betoniharkkojen vieressä alapohjasta valunutta purueristettä (keltainen ympyrä) sekä ryömintätilan pohjalla runsaasti jäässä olevaa vettä.

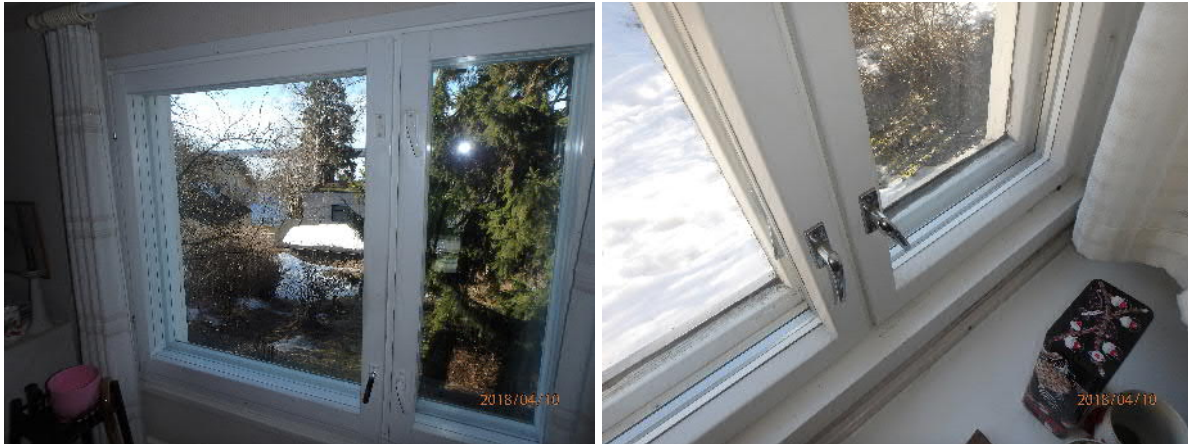
Keittiön ikkuna on mahdollisesti alkuperäinen, mutta siihen on lisätty lisälasi. Keittiön ikkunan puuosien kunto on heikko.

Kuva 5. Vasemmalla kamarin uusittu ikkuna ja oikealla lisälasilla varustettu keittiön ikkuna.

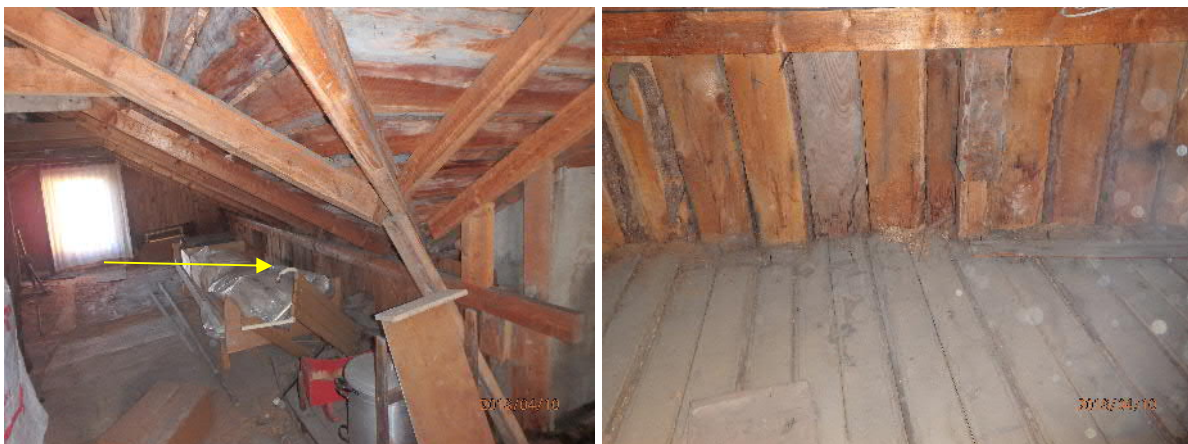
Kuva 6. 1970-luvun laajennuksen kohdalla jäävään matalaan ullakotilaan ei ollut lainkaan tarkastusmahdollisuutta. Puuosissa näkyvien kosteusjälkien perusteella on syytä epäillä, että loivan laajennusosan lappeen liittymän kautta on tapahtunut vesivuotoja ennen nykyisen peltikaton asentamista.

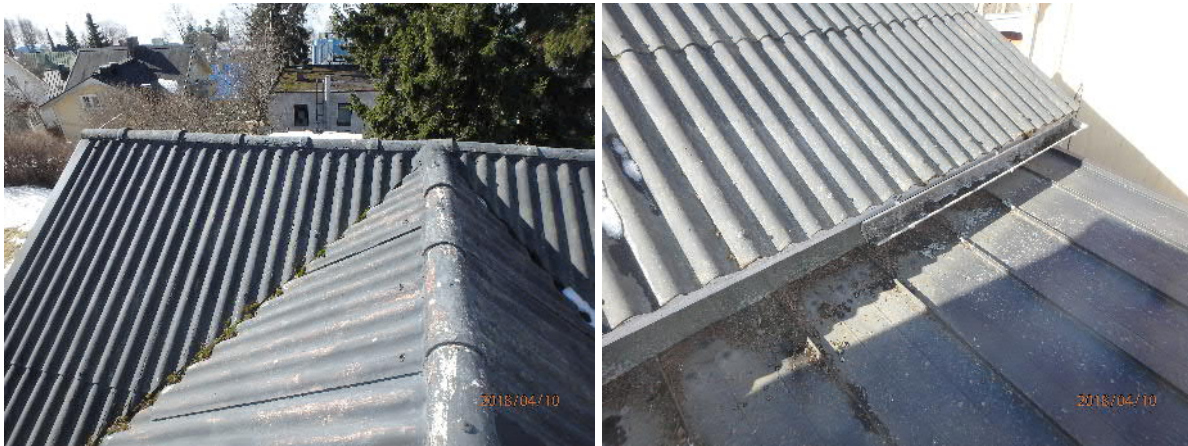
Kuva 7. Harjakatoissa on 1970-luvun asbestipitoiset varttikatteet. 1970-luvun laajennuksen kate on uusittu 2000-luvun aikana profiilipeltikatteeksi. Kate on kuitenkin loivempi kuin ko. katetyypin käyttöohjeet sallivat.

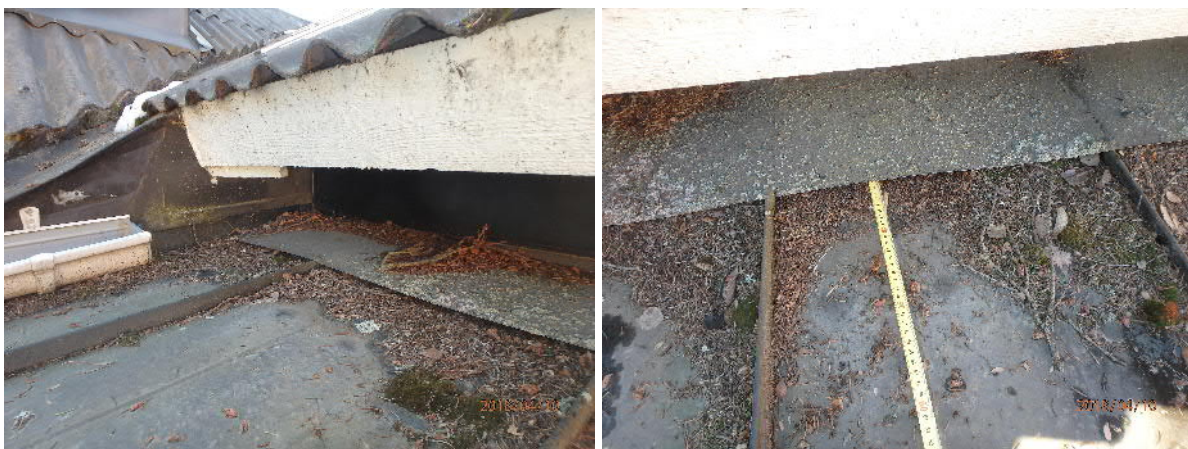
Kuva 8. 1970-laajennuksen profiilipeltikate oli suosituksia loivempi. Vanhan räystään alla olevan limiliitoksen takia katon vedenpitävyys on pelkästään aluskatteen varassa.

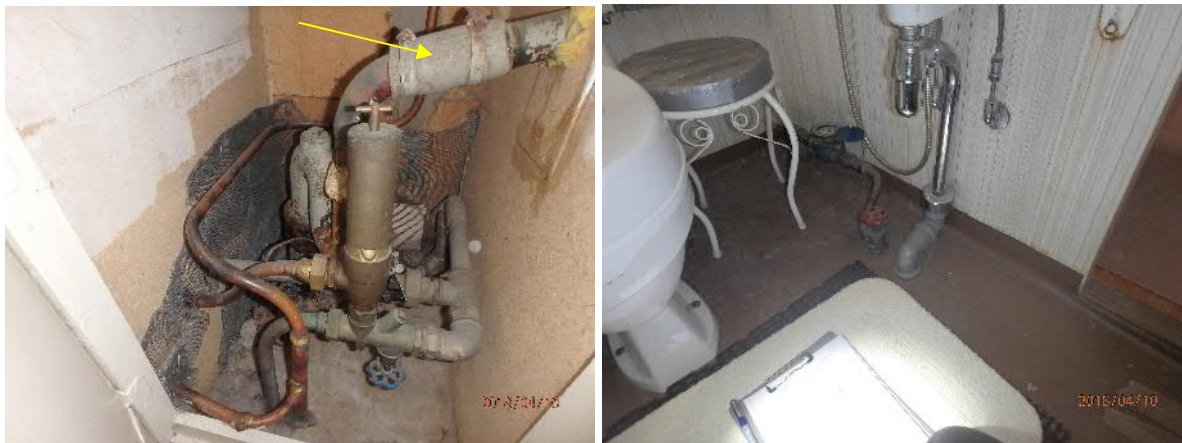
Kaikki näkyvät putki-osat olivat uusimisen tarpeessa ja niiden muodostama vesivahinko riski on jo huomattava.

Kuva 9. Vasemmalla keittiön kaapin sisällä näkyvä putkisto (valurautaviemäriä on paikattu kumiletkulla (keltainen nuoli)). Viereisen wc:n puolella näkyvien muoviviemärien vuosileima oli 80 eli niihin on tehty ainakin muutoksia laajennusosan valmistumisen jälkeen.
