ASiantuntijalausunto  
Teollisuuspiippu  
Tikkutehtaanrinne 9  
33250 Tampere

TIKKUTEHTAAN PIIPPU

Piippuun on tehty kuntotutkimus, kenttätutkimukset tehtiin 9.-20.10.2017. Kuntotutkimuksen tarkoituksena oli selvittää rakenteiden kunto, korjaustarve ja korjausten kiireellisyys.

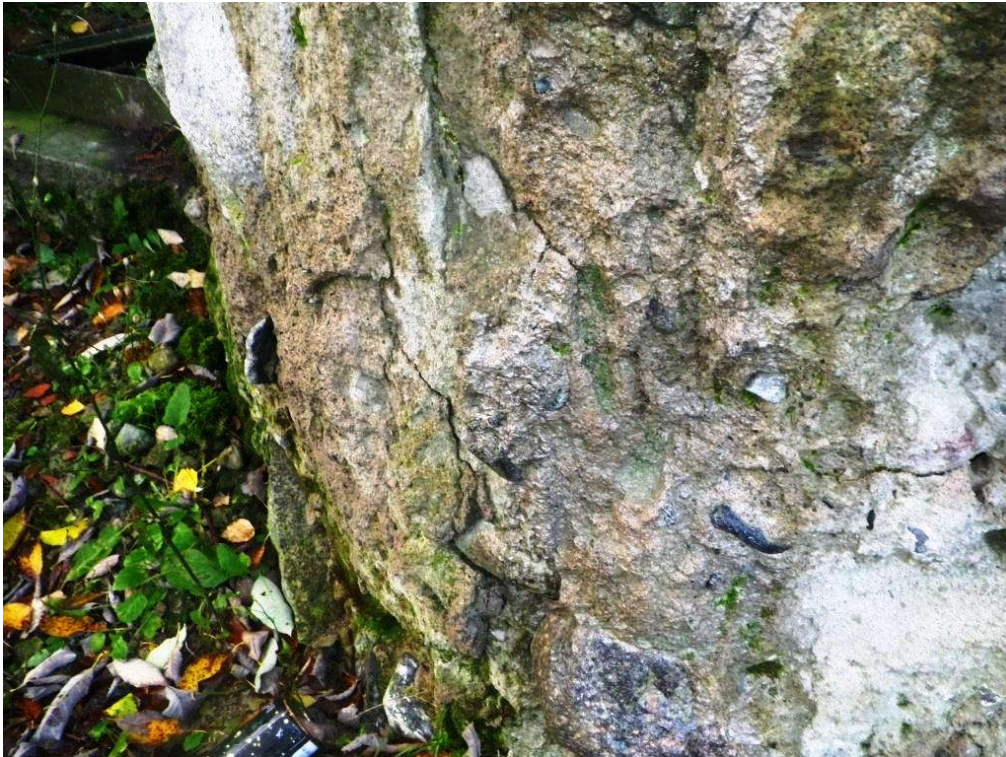
**Kuva 1.** Lähikuva piipun jalustan betonista; pintakerrokset ovat täysin rapautuneet ja pudonneet alas, pinnassa syviä halkeamia. Jalustan betoni on kauttaaltaan karbonatisoitunut ja betonissa todettiin pitkälle edennyttä pakkarapautumaa (vetolujuus näytteessä oli korkeintaan 0,6 MN/m<sup>2</sup>)

Betoniosat: Tehtyjen tutkimusten sekä laboratorioselvitysten mukaan tiilipiipun betonijalustan kunto todettiin erittäin huonoksi. Betonin pakkasrapautuminen on edennyt pitkälle, joka on rapauttanut betonin silminnähden. Myös näytteen vetolujuuskoe osoittaa pakka-  
sesta johtuvaa lujuuskatoa.

Jos perustus päädytään vahvistamaan ulkopuolisella betonimantteloinnilla, tulee huomioida nykyiseen rakenteeseen tulossa olevat muutokset: pannuhuone on tarkoitus purkaa, jolloin piipun jalustan stabiileetti muuttuu nykyisestä (piippu on ollut savusolalla yhdistettynä pannuhuoneen perustuksiin). Tämä tulee todennäköisesti aiheuttamaan jalustan / piipun kallistumista pannuhuoneen suuntaan, poistettaessa nykyinen, savusolan kuormaa jakava, perustusosa.

*Piipun jalustan sekä tiilimuurauksen kuormitusta tulee saada vähennettyä nykyisestä. Tämäkään ei oleellisesti lisää rakenteiden käyttöikää, mutta piippuun tehty kevennykset pienentävät tulevana vuosikymmeninä rakenteen kunnossapitokustannuksia (sekä käyttö-turvallisuusriskejä). Suunniteltua 50...100 vuoden käyttöikää ei nykyisillä rakenteilla / tiilillä kuitenkaan voida saavuttaa.*

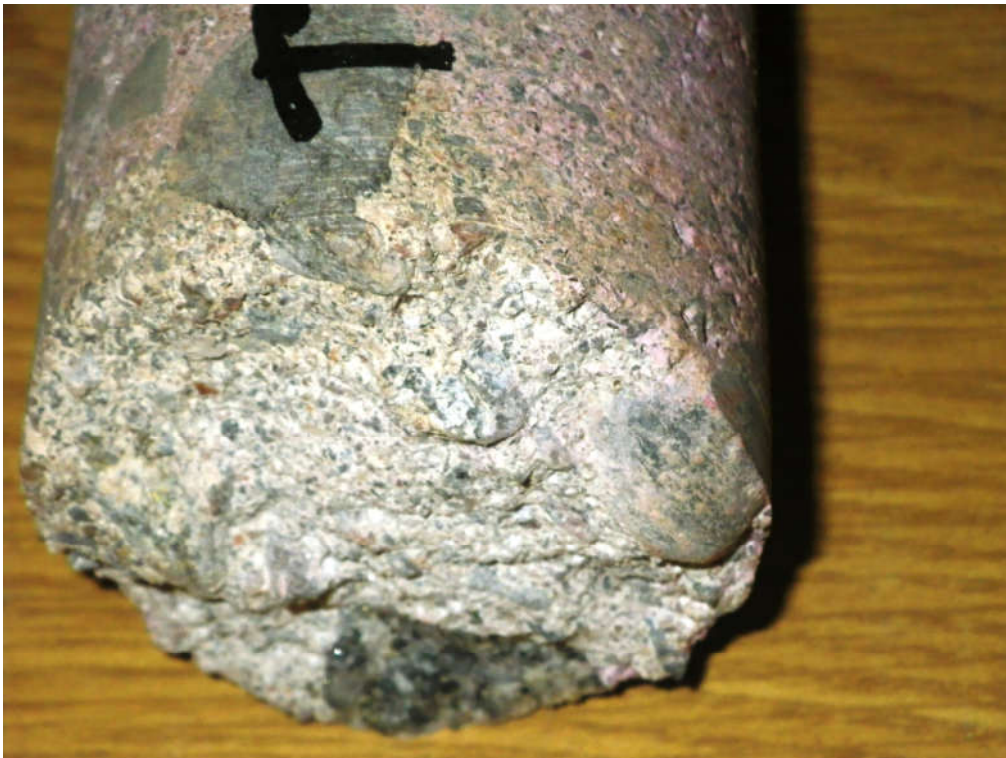
**Kuva 2.** Lähikuva piipun jalustan betonista poratusta näytteestä; porauspinnan huokoisuus johtuu ohuthietutkimuksessa mainituista betonin valmistusvaiheen puutteista / virheistä

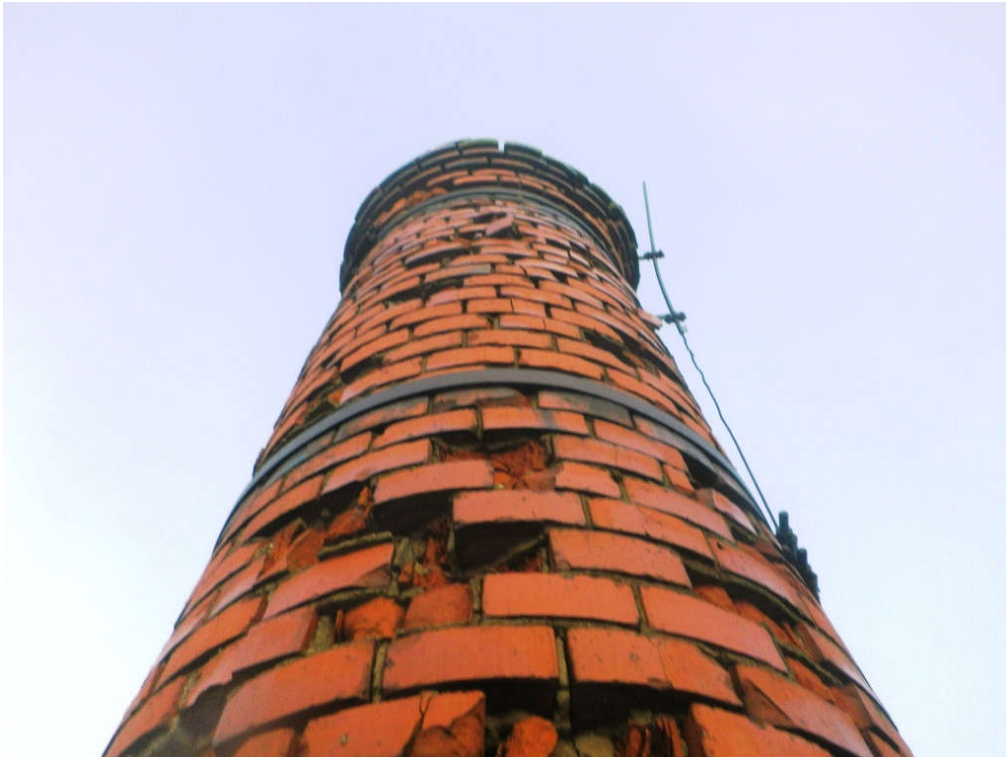
**Kuva 3.** Lämmityspiipun muurauksen rapautumista: pakkasvaurioita tiilissä ja laastissa. Piipun yläosa on kallistunut

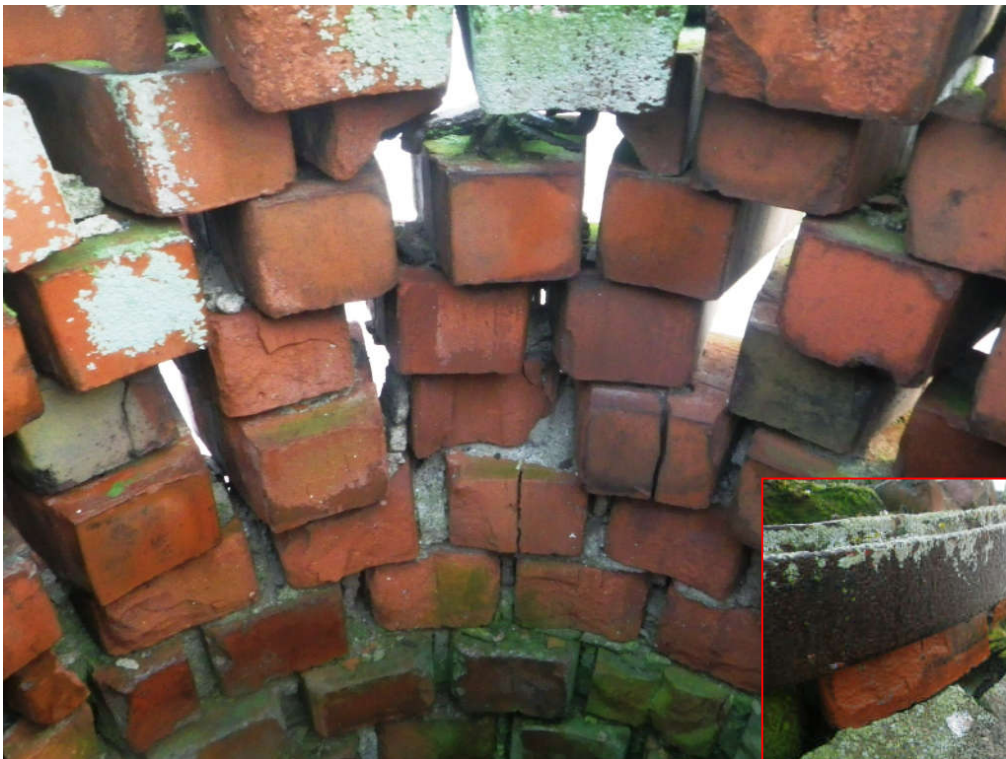
**Kuva 4.** Piipun yläpäästä on paikoin muurauslaasti pudonnut alas; yläosa voi pudota

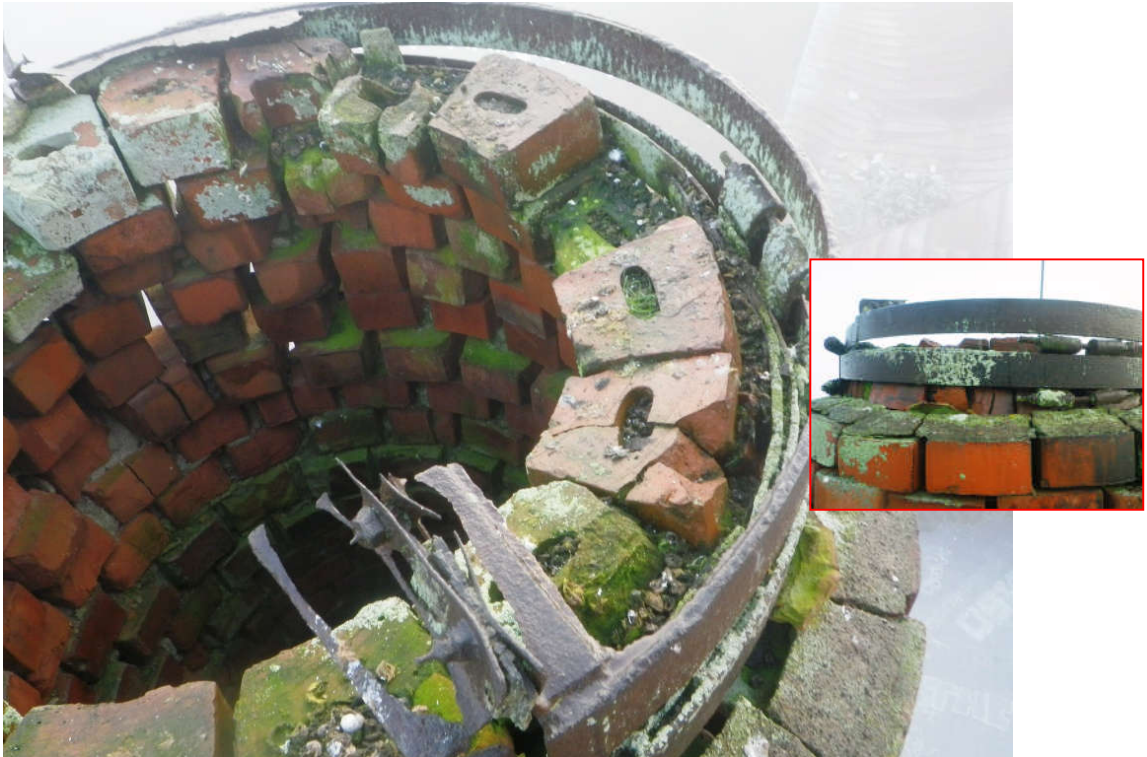
**Kuva 5.** Piipun yläosaa; tapaturmariski putoavista tiilistä sekä jossain vaiheessa jopa teräs-vanteesta. Varsinkin yläosa on purkaantumassa...

Tiilimuuraus: Piipun tiilimuuraukset ovat nykyisellään turvallisuusriski. Laboratoriotutkimusten mukaan pakkasrapautuneen laastin lisäksi myös muurauksessa käytettyjen tiilien kunto on heikentynyt, jolloin piipun kuntoa ei tämänhetkisestä voida oleellisesti parantaa uusimalla muuraus *nykyisillä* tiilillä.

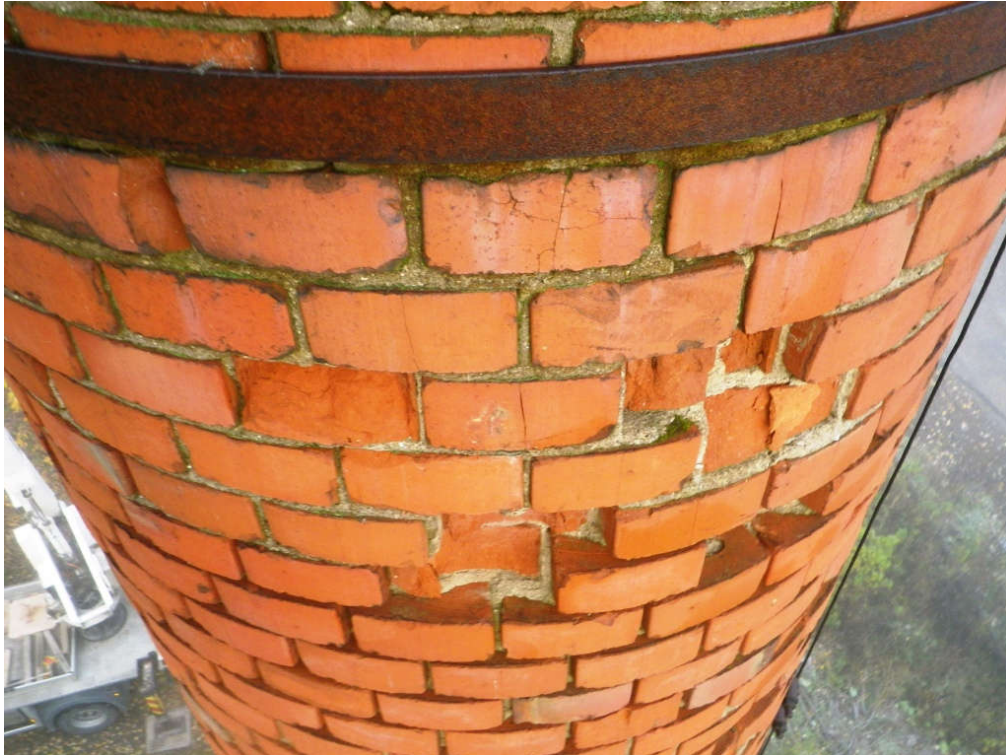
**Kuva 6.** ...mutta myös alempana havaittiin runsasta pintarapautumaa (kappaleiden irttoamisriski)

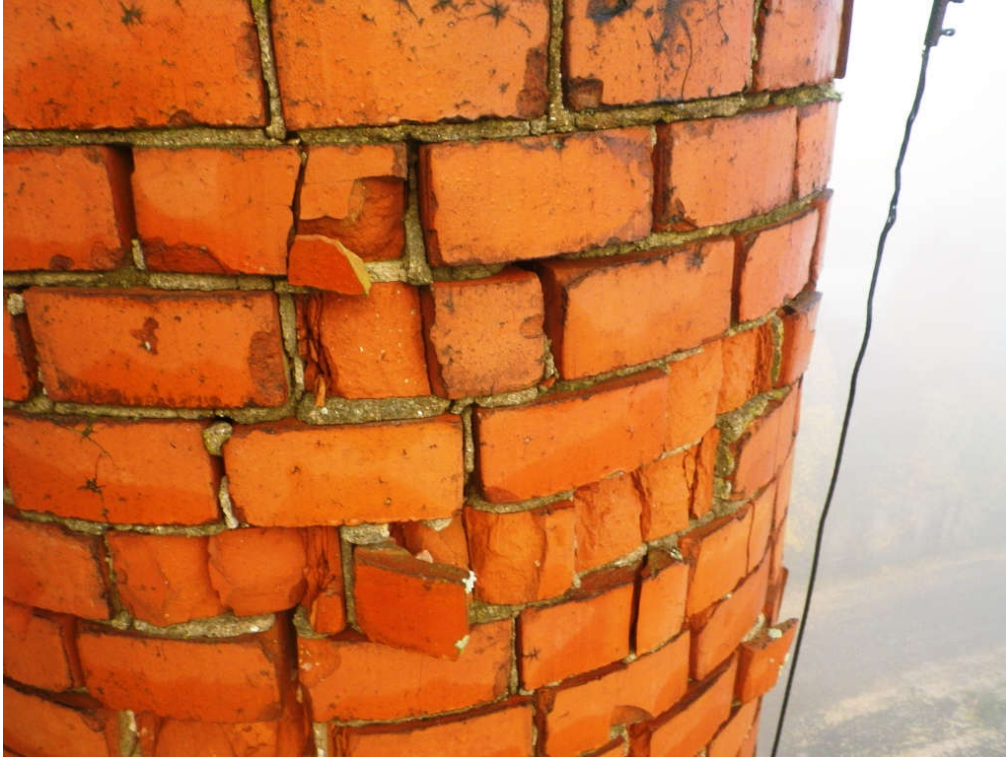
**Kuva 7.** Ohuthietutkimuksen mukaan tiilien luokka on 2 (VTT:n punatiilen mikrorakenteen perusteella määrittämä luokitus, index 0-3 (VTT julkaisu 1624 -95), eli lähes heikoin luokka. Laastin kuntoluokka todettiin välttäväksi (pakkasrasituksen heikentämä)
