Päivämäärä  
**18.11.2011**

# **SANTALAHDEN NIKLAAMON PIIPPU**

## **KUNTOARVIORAPORTTI**

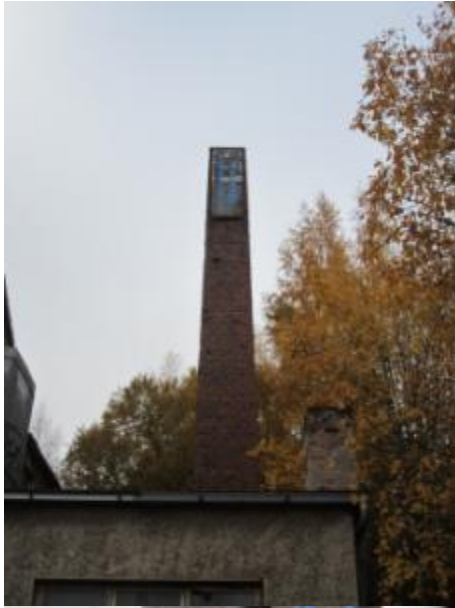
**Kuva 1.** Pohjoissivu

Pohjoissivu on parhaiten säilynyt. Kuitenkin piipun keskivaiheilla on lohjennut palasia irti tiilistä. Halkeamia oli havaittavissa piipun yläosassa.

*Näkyvällä osalla pohjoissivua on muutamia irti lohjenneita tiilen kohtia.*

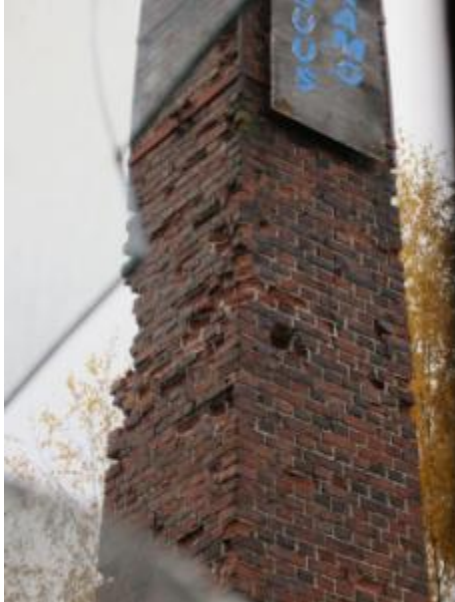
**Kuva 2.** Pohjois-itäsivu

*Pohjoissivu on itäisivuun verrattuna paremmassa kunnossa.*

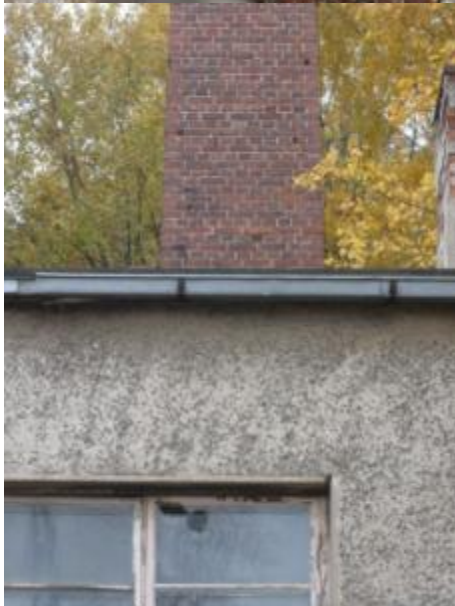
**Kuva 3.** Pohjoissivu

*Piipun pohjoissivun alaosa.*

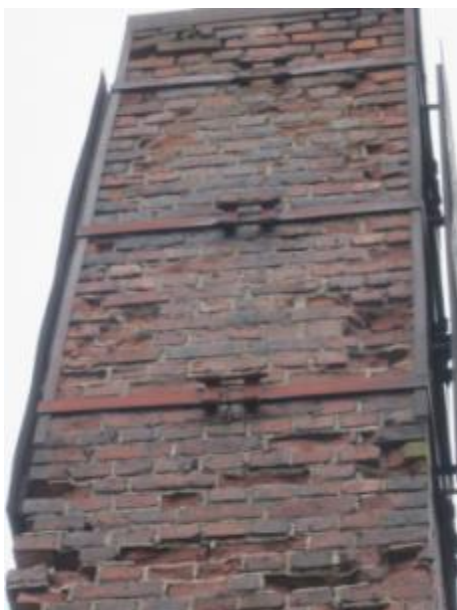
**Kuva 4.** Itäsivu

Tiilimuurauksesta on lohkeillut paloja. Piipun huipulla on nähtävissä arviolta 6 - 7 ylimmän tiilirivin saumalaastin irronneen ja pudonneen paloina pois. On todennäköistä, että kokonaisia tiiliä on irti tuolla alueella.

*Itäsivulla on tiilenpalasia lohjennut irti piipun yläosassa, paikoin muuraussaumosta on irronnut laastia.*

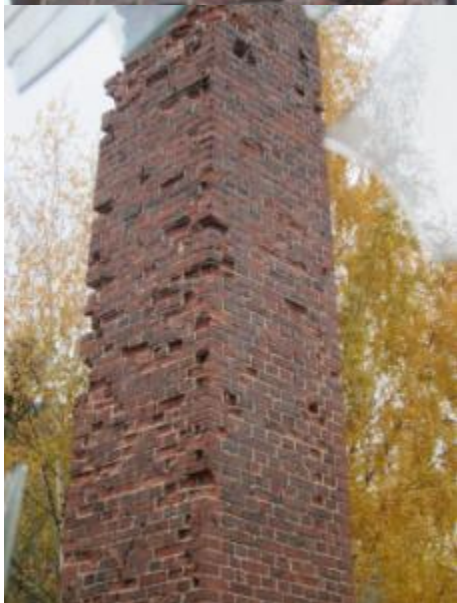
**Kuva 5.** Itäsivu

*Piipun keskivaiheilla on runsaasti vaurioita tiilissä ja muuraussaumossa.*

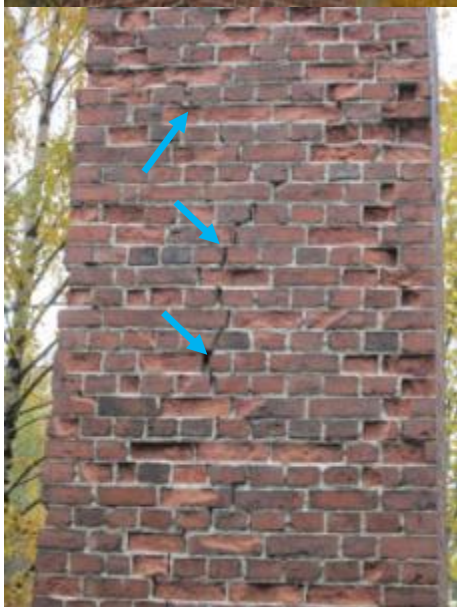
**Kuva 6.** Itäsivu

Piippu on vaurioitunut pahiten itäsivulta. Lämpökeskuksen vesikatolta lähtien piipussa on vinohalkeamia, jotka nousevat piipussa 2/3 korkeuteen. Halkeamista voidaan havaita niiden jatkuvan yhtenäisesti. Levein havaittu halkeama itäsivulla on n. 30 mm levyinen.

*Piipun itäsivulla on myös halkeamia.*

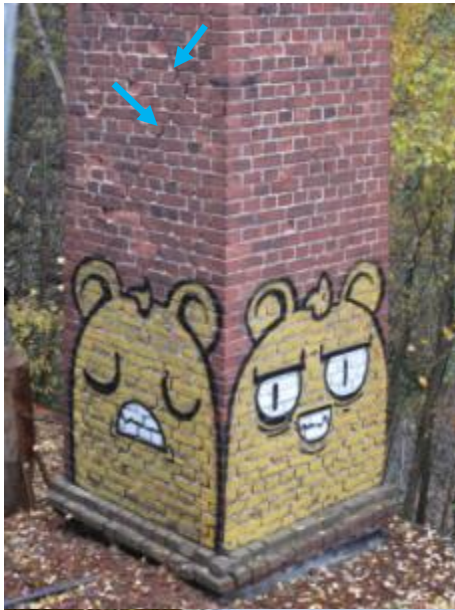
**Kuva 7.** Pohjois-itäsivu

*Ulkoa näkyvissä olevalta osalta piipun alaosa on vähemmän vaurioitunut.*

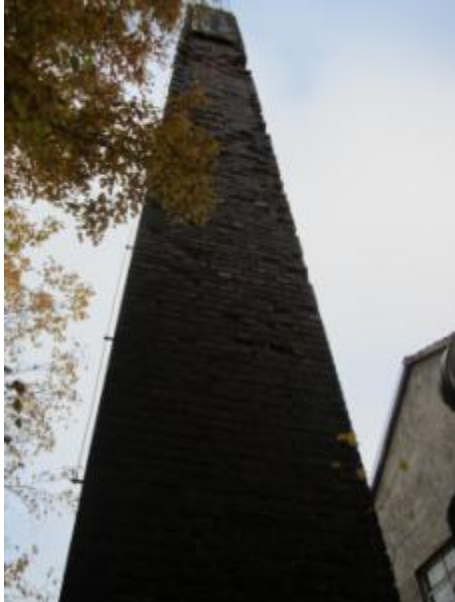
**Kuva 8.** Eteläsivu

Piippu on vaurioitunut seuraavaksi pahiten eteläsivulta. Piipun huipulla on nähtävissä mainostaulun alapuolella runsaasti lohkeamiskohtia tiilimuurauksessa. Eteläsivun ulkoa nähtävässä alaosassa on vinosuuntaisia halkeamia muutaman metrin korkeuteen.

*Piipun eteläsivulla on toiseksi eniten irti lohjenneita tiilenkohtia itäsivun jälkeen.*

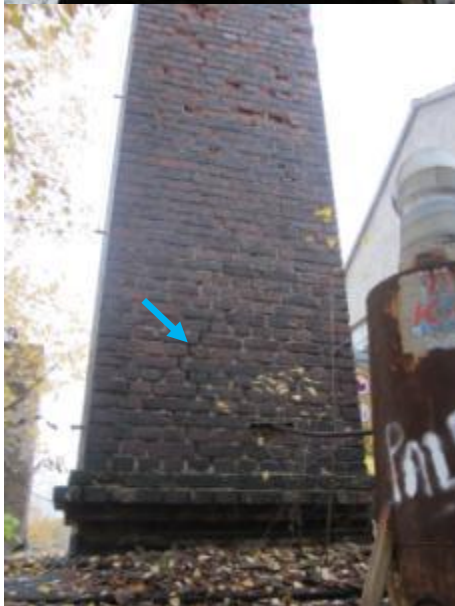
**Kuva 9.** Eteläsivu

*Piipun alaosassa eteläsivulla on muuraussaumojen mukaisia halkeamia.*

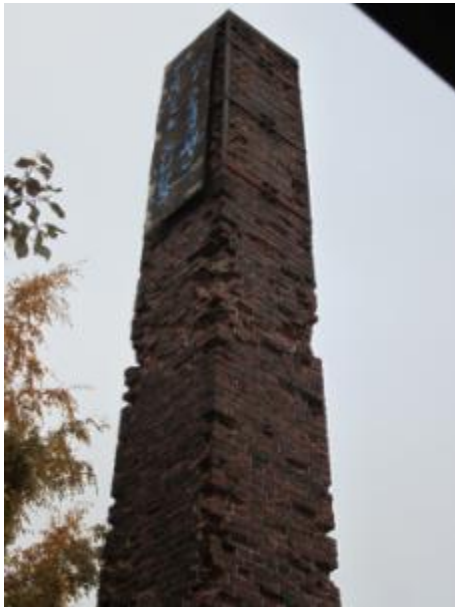
**Kuva 10.** Etelä-itäsivu

*Etelä-itäsivulla piippu on vaurioitunut eniten.*

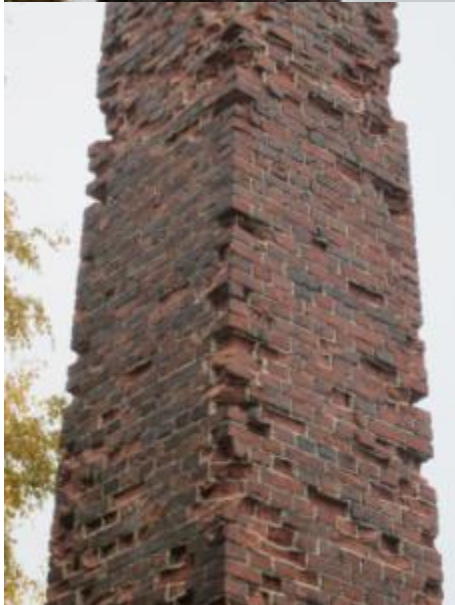
**Kuva 11.** Etelä-itäsivu

*Etelä-itäsivun vaurioita piipussa.*

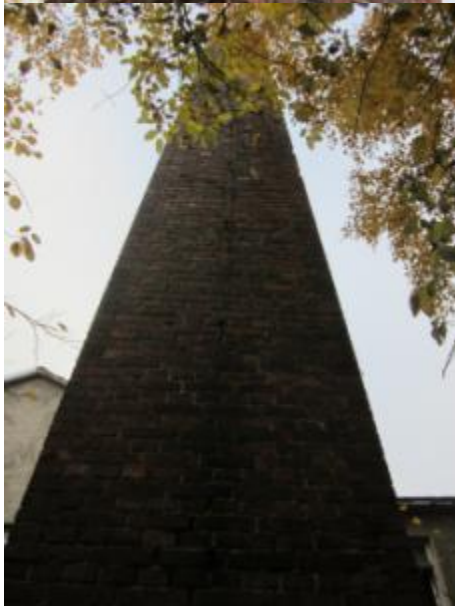
**Kuva 12.** Länsisivu

Länsisivun ulkoa nähtävässä alaosassa on keskellä piippua kahdeksan tiilirivin korkuinen vinottaishalkeama. Länsisivulta on lohjennut etelä- ja itäsivua huomattavasti vähemmän tiiliä irti. Länsisivun yläosan havainnointi oli mahdotonta piipun vieressä olevien puiden lehvästön vuoksi.

*Piipun länsisivun yläosan havainnointi oli piipun lähellä olevan puuston kannalta vaikeaa.*

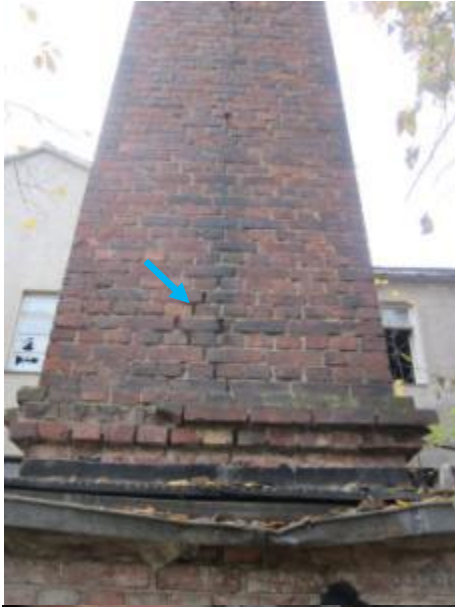
**Kuva 13.** Länsisivu

*Piipun alaosa.*

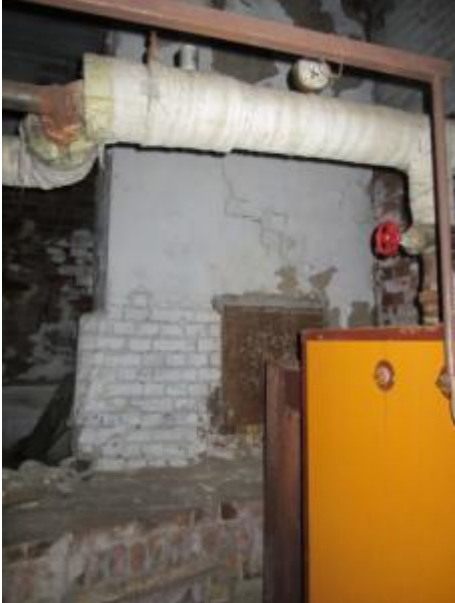
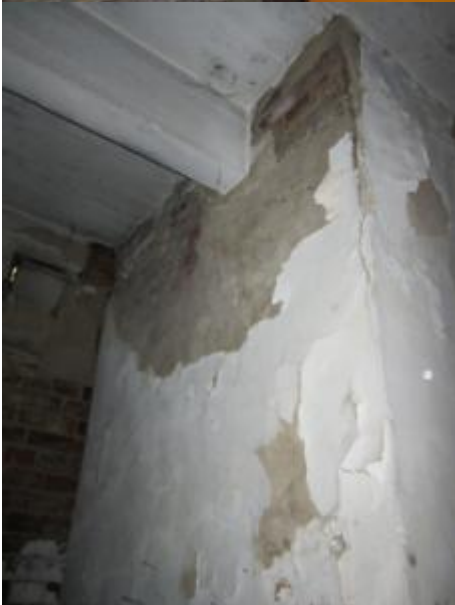
**Kuva 14.** Piipun juuri

Lämpökeskuksessa on nähtävissä piipun alaosa, joka on ollut säältä suojassa. Piippu on pinnoitettu rappaamalla ja se on maalattu. Maali- ja rappauspinta lohkeilevat pois. Piipun alaosassa on arviolta 700 x 700 mm teräsluukku, joka on pultattu kiinni.

*Piipun juuri rakennuksen sisäpuolella.*
