## Maisansalon luiskan tarkastusraportti 2.7.2019

1. Luiskan toiminta ja kunto Maisansalon veneluiskan saneerausurakan luovutuksen yhteydessä 23. - 25.5.2019.

## 2. Veneluiskan kunnan ja olosuhteiden tarkastus 20.6.2019 ilmoitetun veneenlaskuonnettomuuden jälkeen

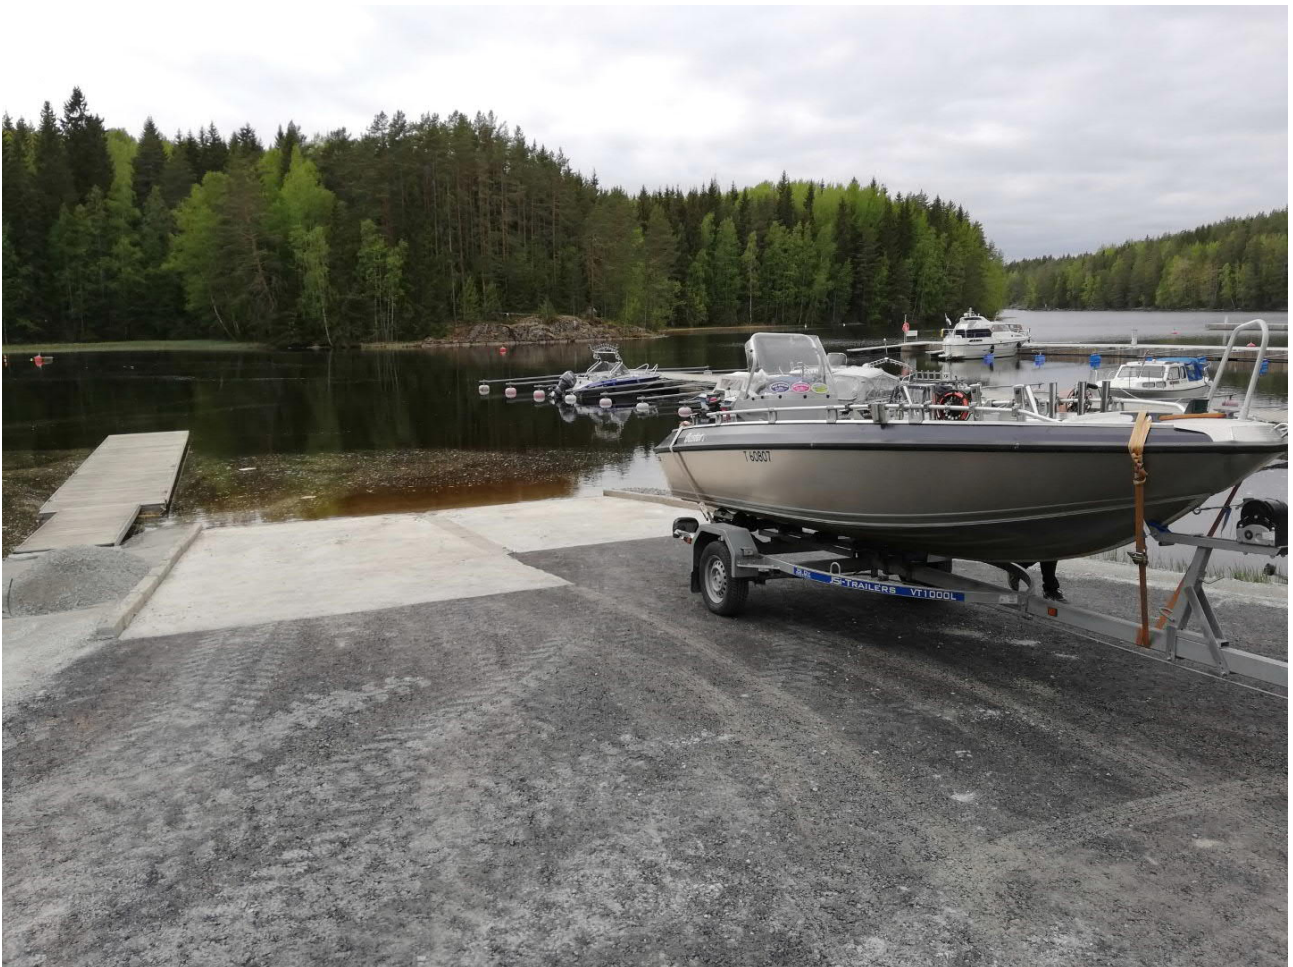
Luovutuksen yhteydessä luiskan loivalla osalla betonin pinnalla ei näkynyt irtosoraa eikä luiskan ympäristössä sinne kuulumatonta rakennusjätettä (kuva 1). Kuvassa näkyvä luiskan vasemmalla puolella oleva murskekasa liittyy luiskan lämmityskaapeleihin, joiden kytkentärasiaa ei tässä vaiheessa oltu upotettu maahan. Lämmityskaapeleiden kytkentä ei vaikuta luiskan toimintaan lämpimällä kesäkaudella.

Kuva 1 Luiskan yleisilme 24.5. luiskan luovutuksen jälkeen.

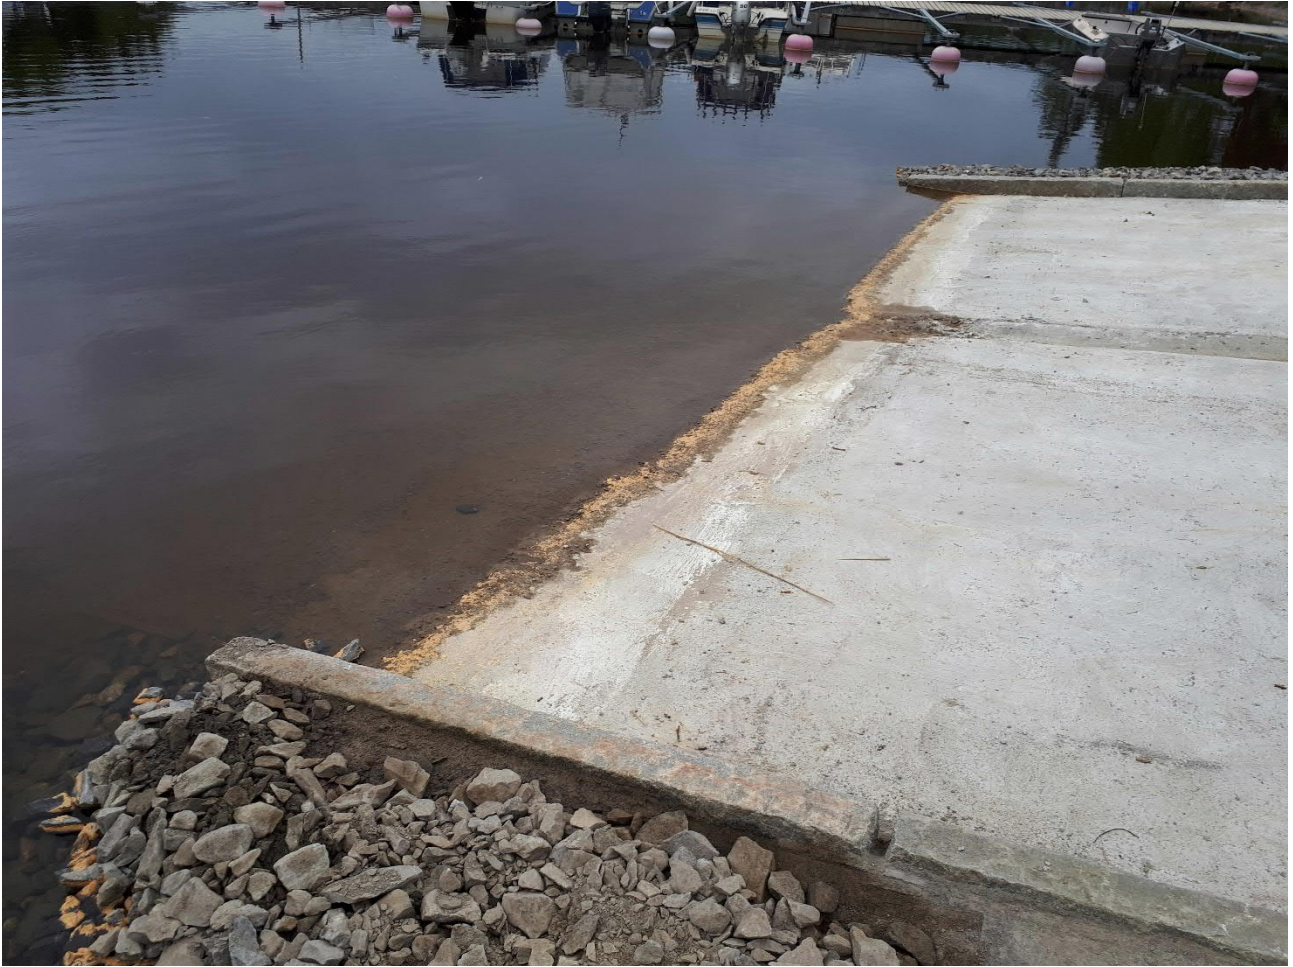
Kuva 2 Luiskan kunto luovutuksen yhteydessä 23.5.2019. Luiskan betoniosa vesirajassa on puhdas järven pinnalta kasautunutta eloperäistä roskaa lukuunottamatta.

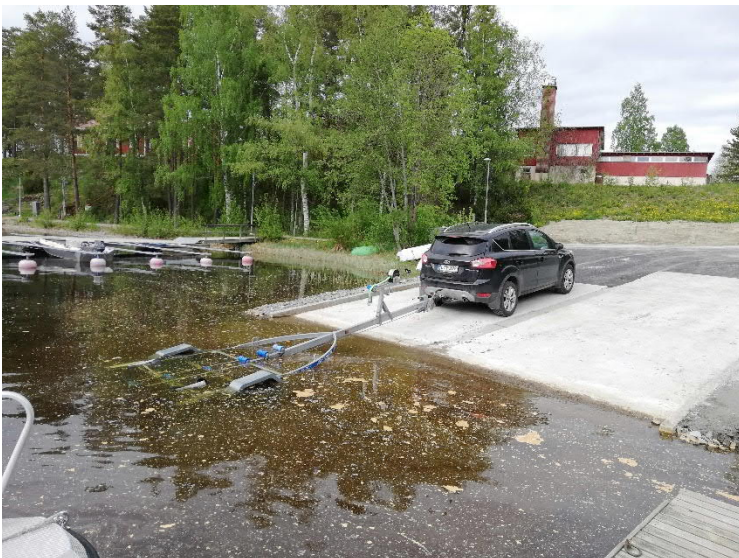
Luiskan toimintakykyä tarkkailtiin satunnaisesti seuraavan viikonlopun aikana (24. - 25.5.2019) käyttäjien laskiessa veneitään luiskasta. Nähdyissä tapauksissa vetoauto jäi selvästi kuivan maan puolelle luiskan loivalle osalle trailerin ollessa jo riittävän syvällä veneen nostoa ja laskua varten (kuva 3). Näin vesirajasta jyrkkydeltään muuttuvan luiskan oli tarkoituskin toimia.

Kuva 3 Luiskan toimintaa tarkasteltiin satunnaisten käyttäjien laskiessa veneitään veneluiskasta. Vetoauton takapyörät jäivät selvästi kuivalle maalle trailerin ollessa jyrkemmällä vedenalaisella luiskanosalla jo riittävän syvällä venettä laskettaessa. Vedenkorkeus kuvan ottohetkellä 24.5.2019 vastasi hyvin vesistön pitkän ajan keskiveden korkeutta +95,61 m. Luiskan taitos on täsmätty pitkän ajan keskivedenkorkeuteen.

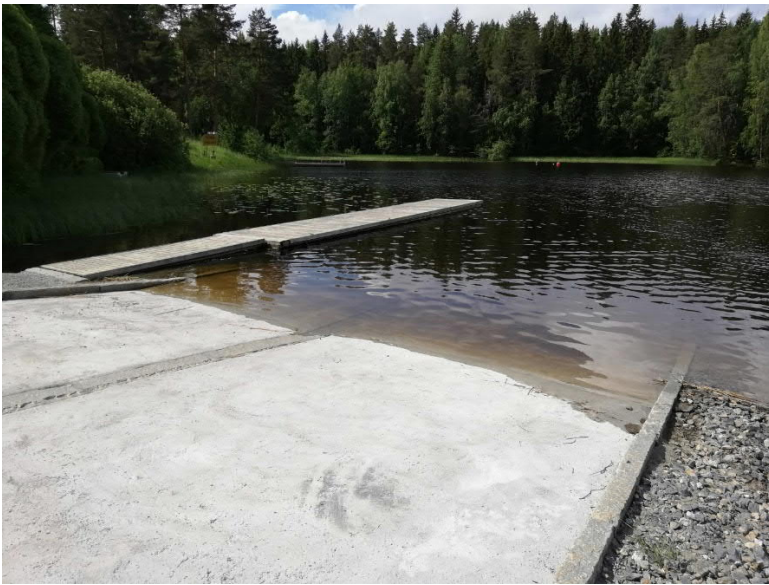
Tarkastushetkellä molempien luiskien betonipinta näytti puhtaalta (kuvat 4 ja 5). Samoin luiskan välitön ympäristö oli asianmukaisessa kunnossa (kuva 5). Tarkastushetkellä luiskan lämmityskaapelit luiskan sivussa ovat vielä kytkemättä, mistä johtuen murskekasa luiskan vasemmalla puolella oli yhä tasaamatta (kuva 6). Luiskan jyrkemmällä vedenalaisella osalla oli nähtävissä jonkin verran irtosoraa. Tämän ei pitäisi vaikuttaa veneen nostoon tai laskuun, koska vetoautoa ei tarvitse ajaa luiskan taitteen yli (kuva 8).

Kuva 4 Luiskan yleisilme ja betonipinnan puhtaus tarkastuksen yhteydessä tiistaina 2.7.2019.

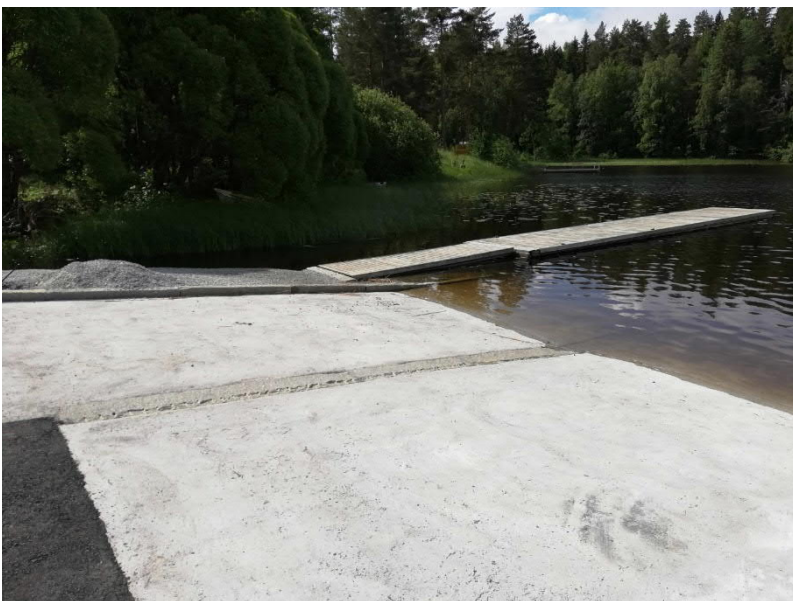
Kuva 5 Maisansalon luiska 2.7.2019. Murskekasa luiskan vasemmalla puolella on vielä tasaamatta, koska lämmityskaapeleita ei ole vielä kytketty.

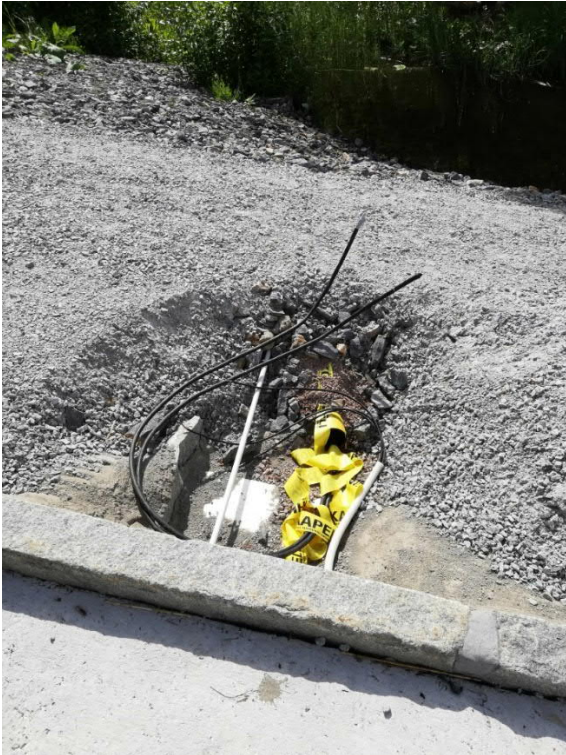
Kuva 6 Luiskan lämmityskaapelit olivat vielä kytkemättä 2.7.2019.

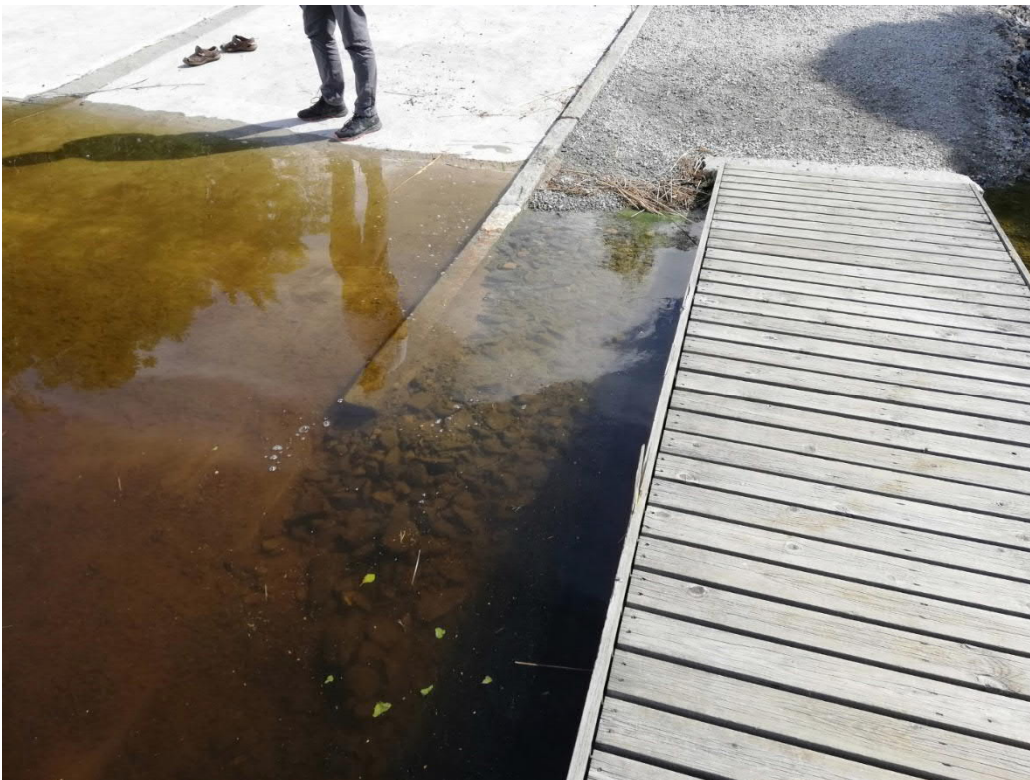
Kuva 7 Vedenkorkeus tarkastushetkellä 2.7.2019 oli n. +96,8 m. Tämä on n. 20 cm korkeammalla kuin vesistön pitkän ajan keskiveden keskiarvo MW(1981-2010) = +95,61 m.

tai epäpuhtauksia, eikä luiskan välittömässä ympäristössä ollut sinne kuulumatonta roskaa tai jätettä. Tarkastushetkellä järven vedenpinnan korkeus oli alkukesän luovutushetkeen verrattuna noin 20 cm korkeammalla.

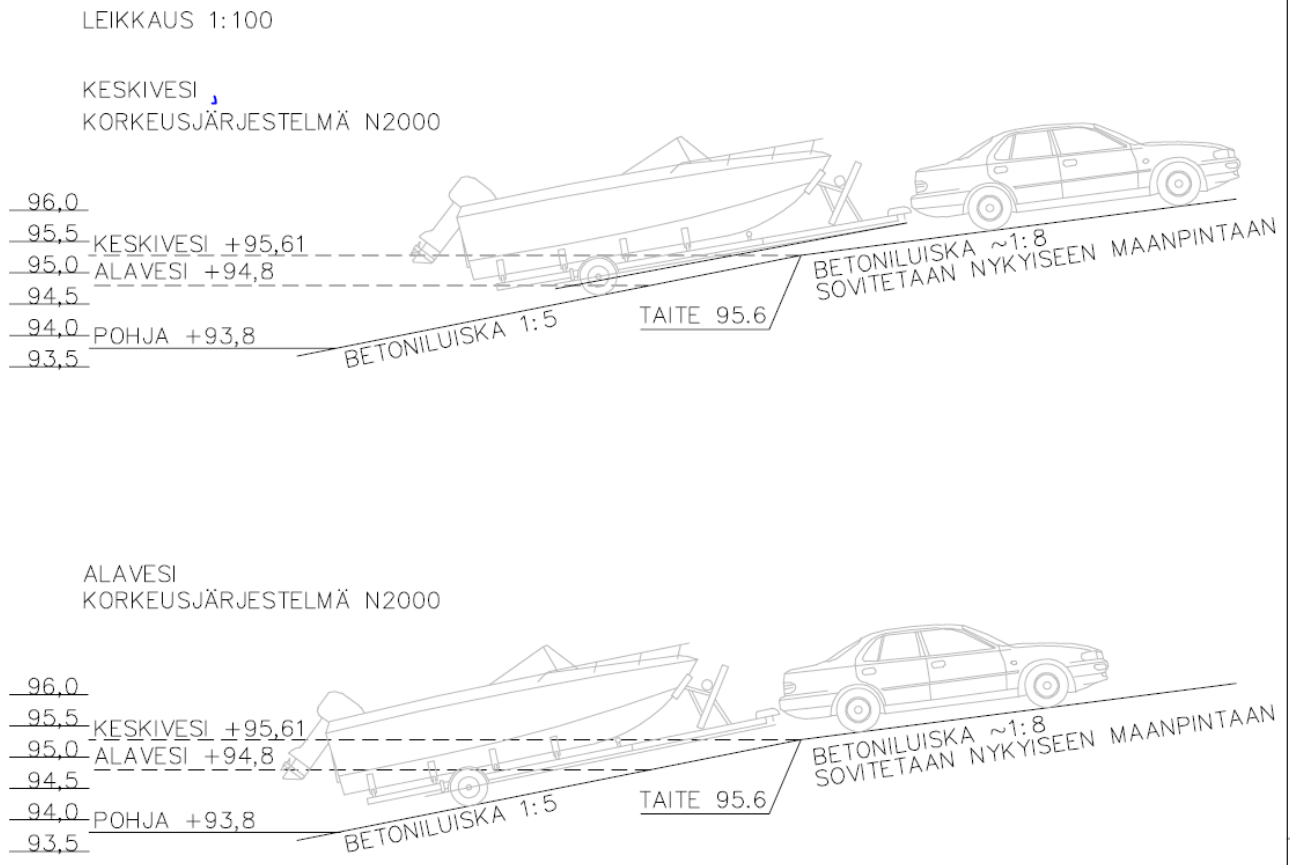
Kuva 8 Periaatekuvat luiskan korkeusasemista suhteessa Näsijärven keskivedenkorkeuteen. Lusikan taite on tasattu pitkän keskiarvon keskiveteen.
