## SANTALAHDEN TIKKUTEHTAAN ALUE

Tikkutehtaanrinne 9  
33250 Tampere

### TUTKIMUSSELOSTE

## Tikkutehtaan savupiippu

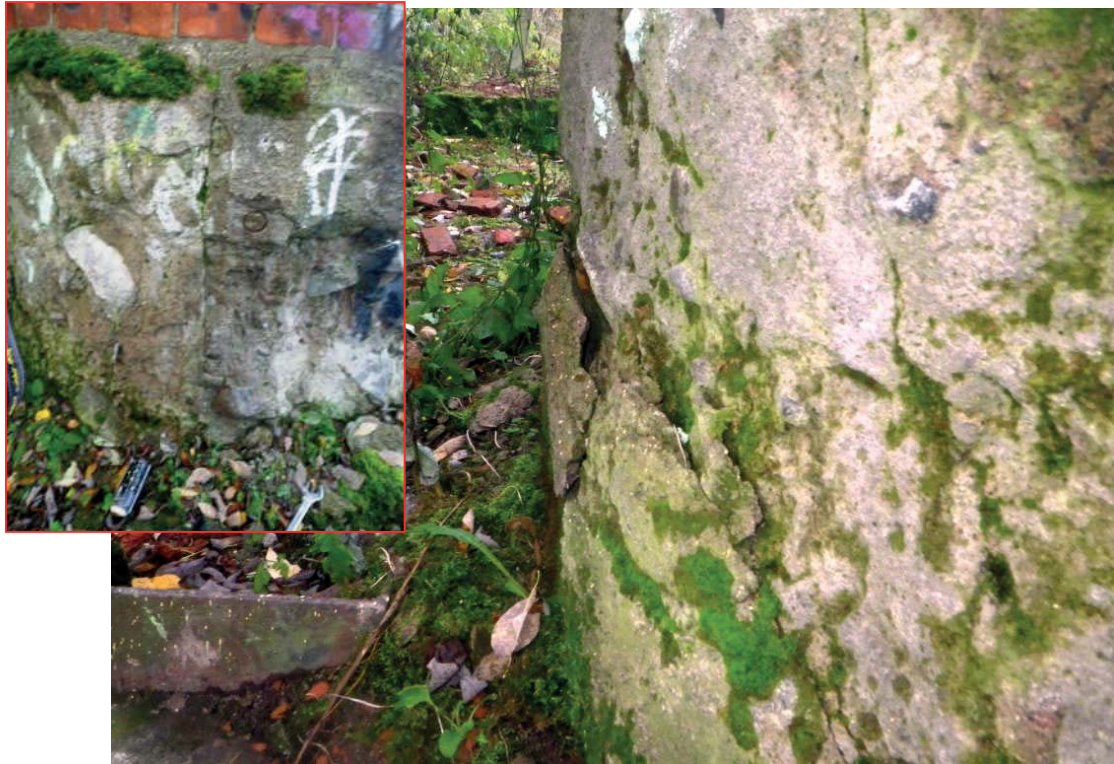
Piipun jalustassa todettiin pintakerroksen rapautuneen pois ja betonia porattaessa todettiin sen ikääntyneisyys. Piipun ympärillä oli tutkimushetkellä runsaasti betonista irronneita kappaleita sekä tiilimuurauksen / laastin kappaleita. Pintakerroksen irrottua on betonissa näkyvissä suuria kiviä ("säätökiviä") betonin runkoaineena; betonin puristuslujuus on uutenakin ollut vaatimaton.

Betonin rapautumista selvittävällä vetokokeella todettiin piipun perustuksen (muurauksen jalustan) olevan pitkälle edenneessä rapautumistilassa. Vetolujuuskokeessa tulokseksi saatiin 0,3 MN/m<sup>2</sup> ja uusintavedettänäkkin vain 0,6 MN/m<sup>2</sup>. Puristuslujuuskokeessa saatiin betonista kuutiolujuusarvo 26,7 MN/m<sup>2</sup>; perustuksen betonin lujuuden voidaan olettaa rakennusvaiheessakin olleen vaatimaton. Lieriöporauksessa tehtiin havaintoja suurista runkoainekappaleista ("säätökiviä"), jotka lähtökohtaisesti heikentävät betonin lujuutta, koska sideaineen tartunta ylisuureen, pyöreämuotoiseen luonnonkiviainekseen, on heikko.

**Kuva 25.** Tikkutehtaan piipun perustusta; pakkasrapautumaa ja suuria halkeamia

Muuraus voitaisiin kunnostaa purkamalla yläpäästä joitakin metrejä pois ja muuraamalla (parempikuntoiset) tiilet yläosaan, mutta piippurakenteiden kunnostamisessa vaikeampi korjaus on jalustan betonirakenne, joka tutkimuksen mukaan on täysin rapautunut. Perustuksen uusiminen edellyttää sen purkamista, joka on mahdollista vain purkamalla ensin yläpuolinen tiilipiippu.

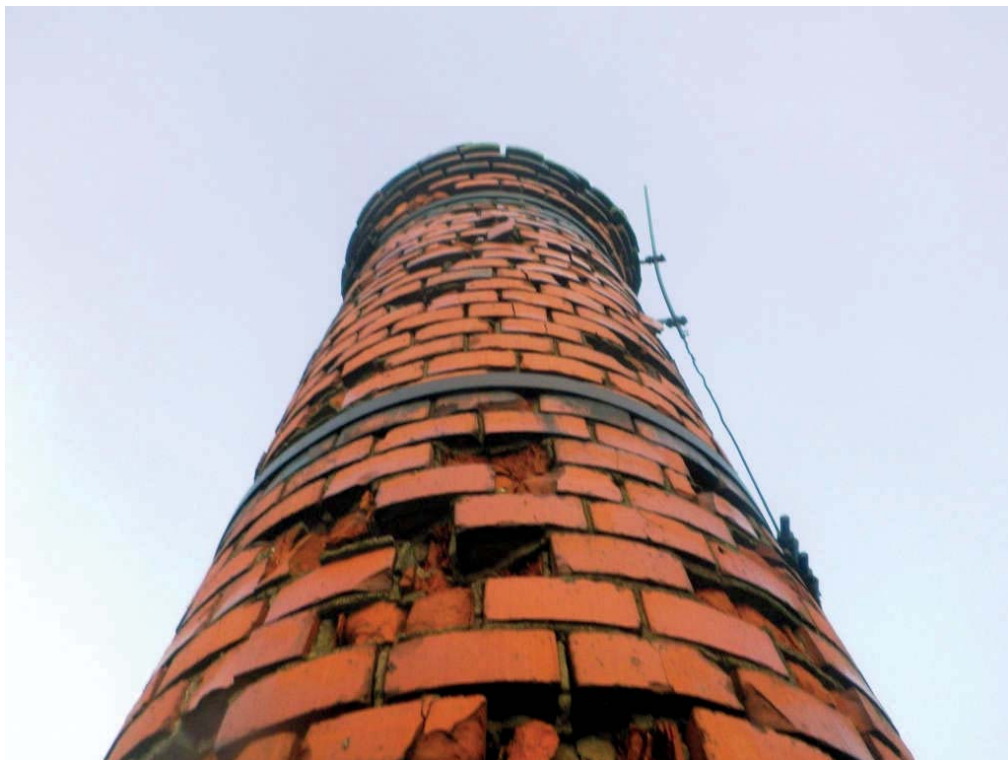
Ohuthietutkimuksessa betoninäytteen (jalustan näyte) kunto todettiin välttäväksi, ja näytteessä todettiin jo rapautumista. Näytessä betonin todettiin olevan ei-pakkasenkestävän (suoja-huokoistuksen perusteella). Myös Tikkutehtaan piipun muurattuun rakenteeseen (laasti / tiili) tehtiin ohuthietutkimus. Sen mukaan piipun laasti on tutkimushetkellä kunnoltaan välttävää ja tiilen kunto määriteltiin tyydyttäväksi. Niissä todettiin jo orastavaa rapautumista. Tiilien luokitus on ohuthietutkimuksen mukaan index 2 (asteikolla index 0-3; VTT:n julkaisu).

**Kuva 26.** Lämmityspiipun muurauksen rapautumista: pakkasvaurioita tiilissä ja laastissa

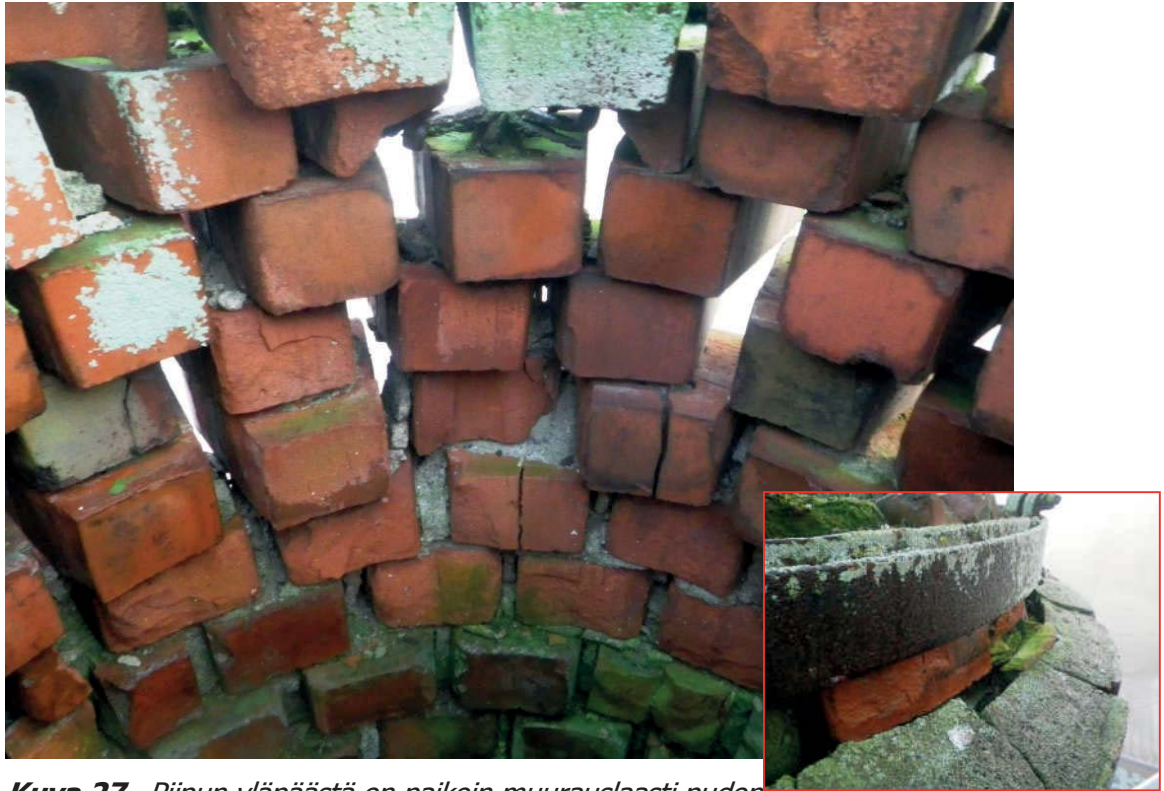
Tutkimuksessa ei selvinnyt, koska tiilipiipun käyttö savukaasujen johtamiseen on päättynyt. Muuratun tiilipiipun jatkuva käyttäminen (savukaasuilla lämmittäminen) parantaa tiilirakenteen säilyvyyttä. Kun käytöstä luovutaan, tulee huolehtia yläpään suojaamisesta säärasitukselta esim. tuulettuvalla kansirakenteella. Havaintojen mukaan näin ei ole tehty: monivuotiseen ylimääräiseen kosteus / pakkasrasitukseen viittaavaa laastin rapautumista tiilien välistä todettiin useiden metrien matkalta piipun yläpäästä. Myös alempana todettiin tiilipinnan lohkeamia.

**Kuva 27.** Piipun yläpäästä on paikoin muurauslaasti pudonnut alas; yläosa voi pudota

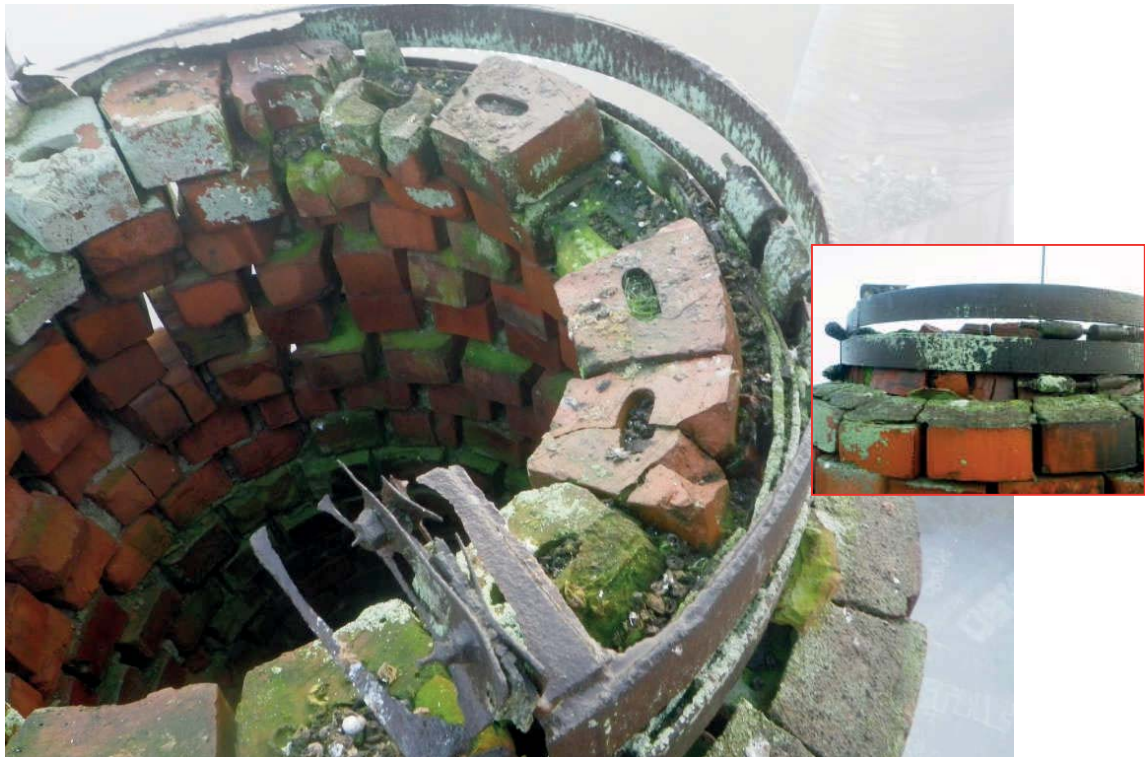
**Kuva 28.** Piipun yläosaa; tapaturmariski putoavista tiilistä sekä jossain vaiheessa jopa teräsvanteesta. Varsinkin yläosa on purkaantumassa...

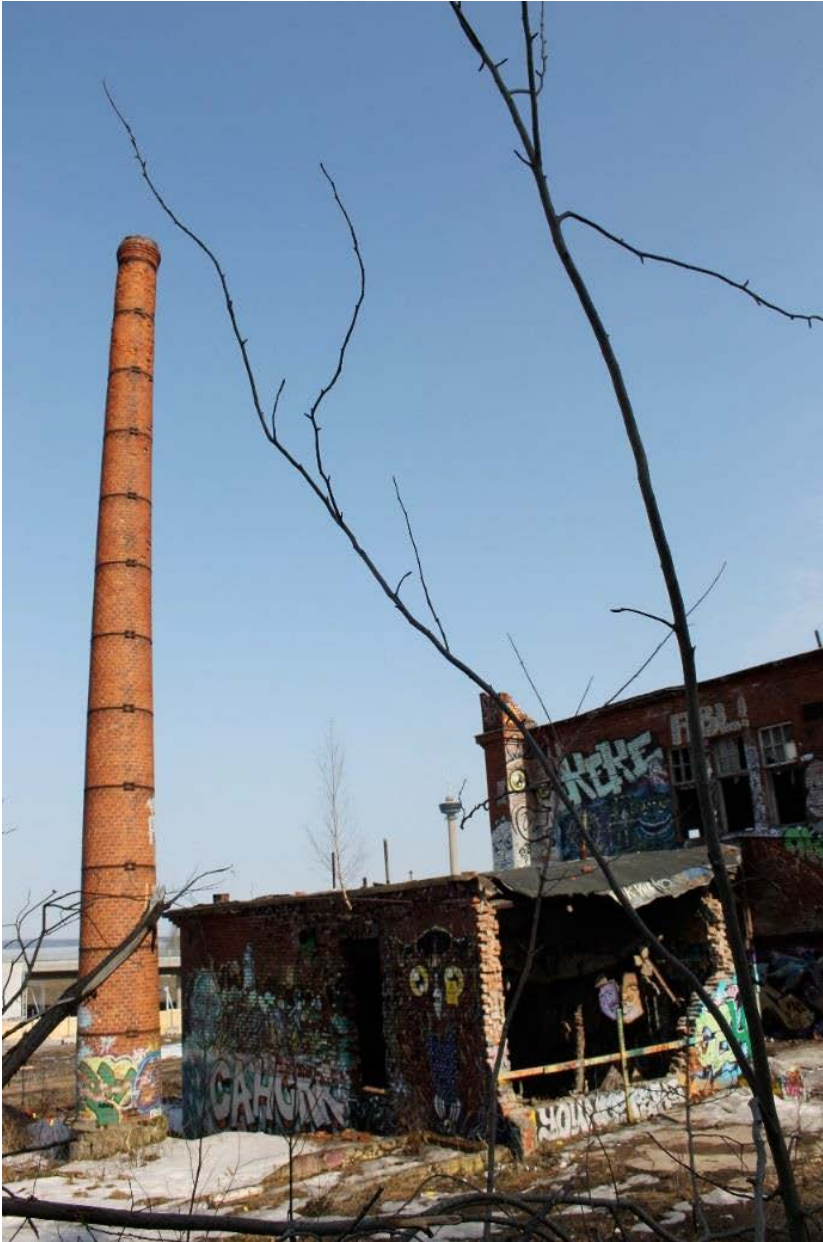
Tulitikkutehtaan kallistunut piippu kuvattuna lännestä 15.4.2018
