# TULITIKKUTEHTAAN PIIPPU

Projekti **Santalahden alueen suojeltujen rakennusten tulevaisuus**  
 Asiakas **Pohjola Rakennus Oy, Harri Kiviranta ja Lasse Kyrölä**  
 Päivämäärä **11.12.2018**  
 Laatija **Kai Jyrkiäinen**

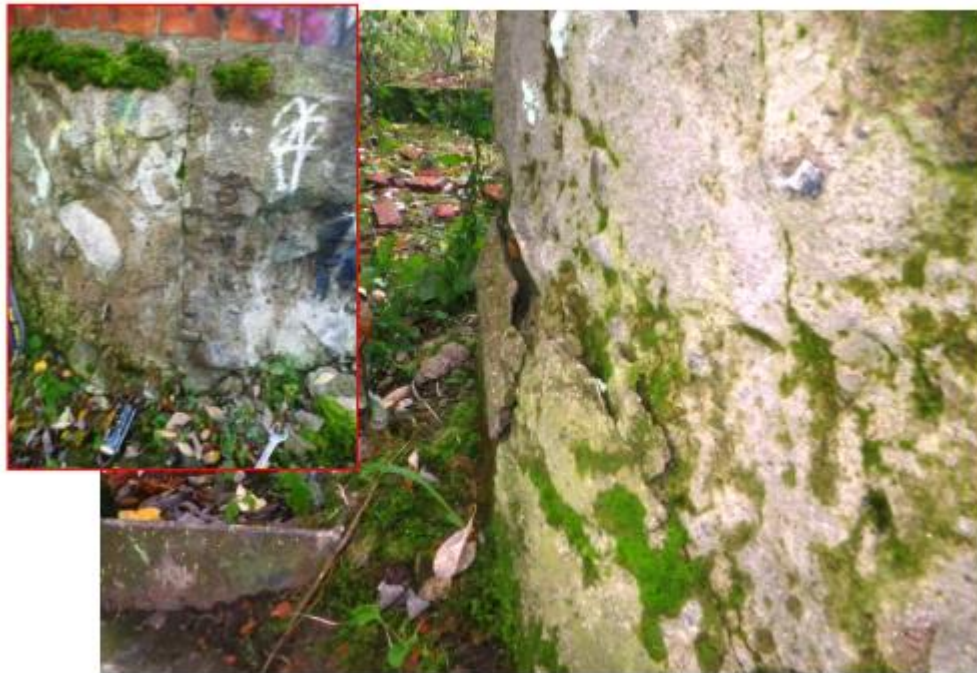
Betonin rapautumista selvittävällä vetokokeella todettiin piipun perustuksen (muurauksen jalustan) olevan pitkälle edenneessä rapautumistilassa. Vetolujuuskokeessa tulokseksi saatiin 0,3 MN/m<sup>2</sup> ja uusintavedettänäkin vain 0,6 MN/m<sup>2</sup>. Puristuslujuuskokeessa saatiin betonista kuutiolujuusarvo 26,7 MN/m<sup>2</sup>; perustuksen betonin lujuuden voidaan olettaa rakennusvaiheessakin olleen vaatimaton. Lieriöporauksessa tehtiin havaintoja suurista runkoainekappaleista ("säätökiviä"), jotka lähtökohtaisesti heikentävät betonin lujuutta, koska sideaineen tartunta ylisuureen, pyöreämuotoiseen luonnonkiviainekseen, on heikko.

**Kuva 25.** Tikkutehtaan piipun perustusta; pakkasrapautumaa ja suuria halkeamia

Muuraus voitaisiin kunnostaa purkamalla yläpäästä joitakin metrejä pois ja muuraamalla (parempikuntoiset) tiilet yläosaan, mutta piippurakenteiden kunnostamisessa vaikeampi korjaus on jalustan betonirakenne, joka tutkimuksen mukaan on täysin rapautunut. Perustuksen uusiminen edellyttää sen purkamista, joka on mahdollista vain purkamalla ensin yläpuolinen tiilipiippu.

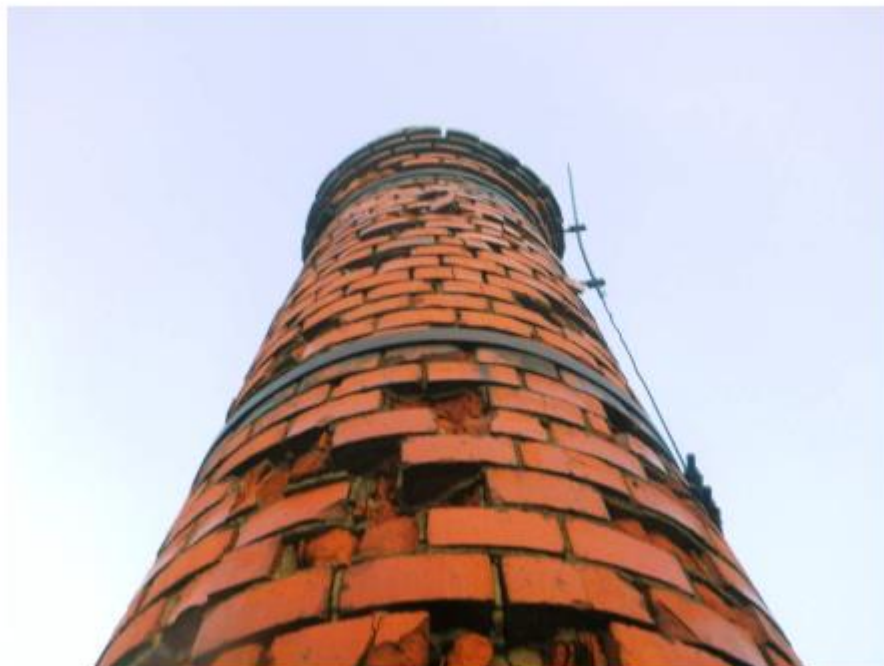
Myös Tikkutehtaan piipun muurattuun rakenteeseen (laasti / tiili) tehtiin ohuthietutkimus. Sen mukaan piipun laasti on tutkimushetkellä kunnoltaan välttävää ja tiilen kunto määriteltiin tyydyttäväksi. Niissä todettiin jo orastavaa rapautumista. Tiilien luokitus on ohuthietutkimuksen mukaan index 2 (asteikolla index 0-3; VTT:n julkaisu).

**Kuva 26.** Lämmityspiipun muurauksen rapautumista: pakkasvaurioita tiilissä ja laastissa

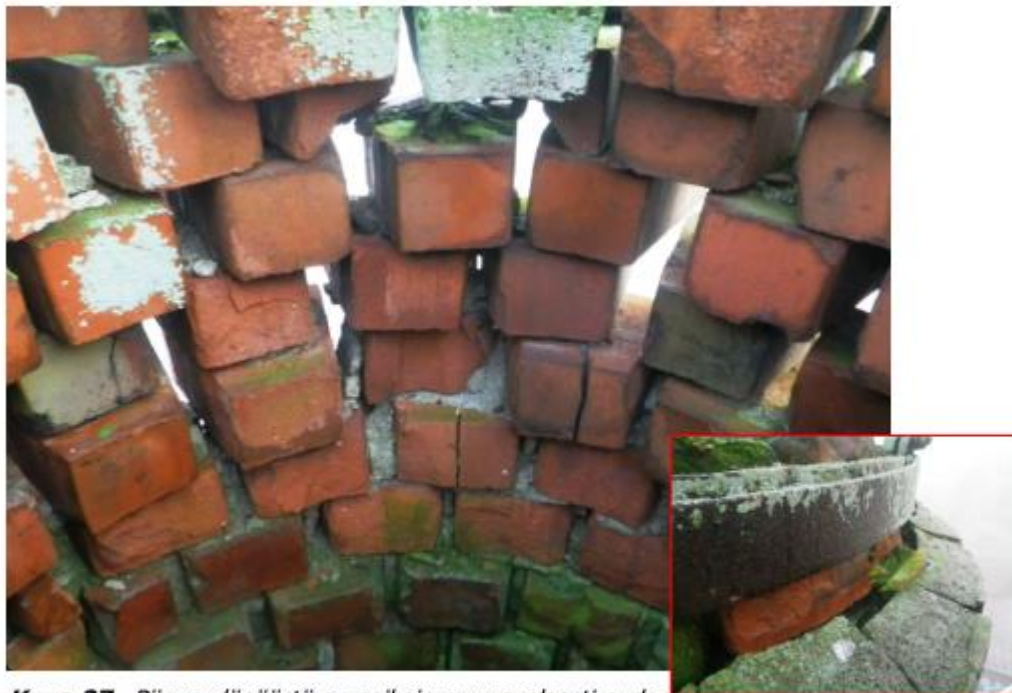
**Kuva 27.** Piipun yläpäästä on paikoin muurauslaasti pudonnut alas, yläosa voi puuota

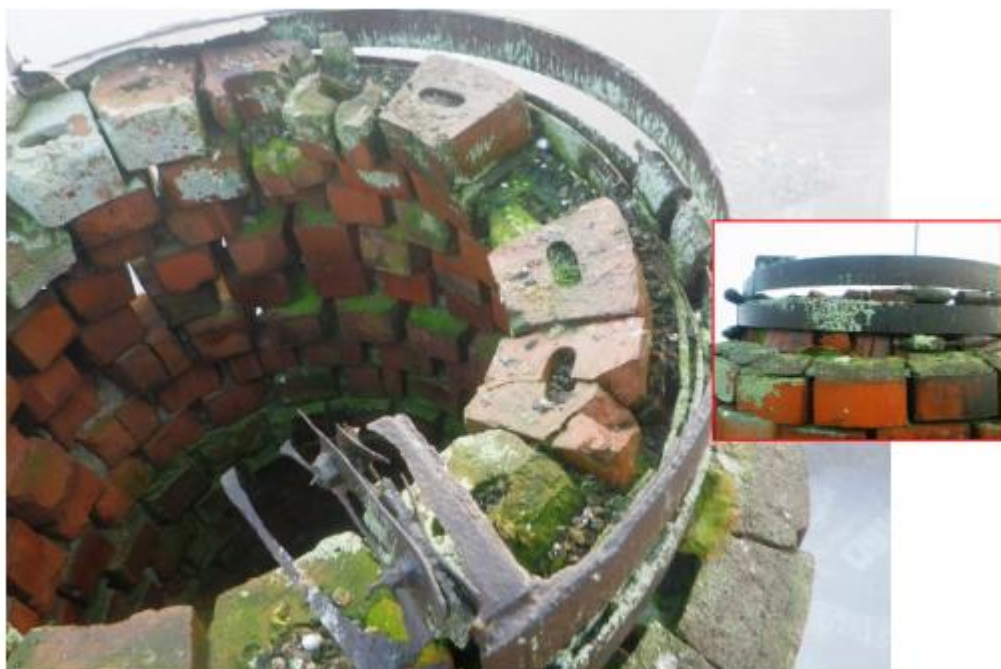
**Kuva 28.** Piipun yläosaa; tapaturmariski putoavista tiilistä sekä jossain vaiheessa jopa teräsvanteesta. Varsinkin yläosa on purkaantumassa...

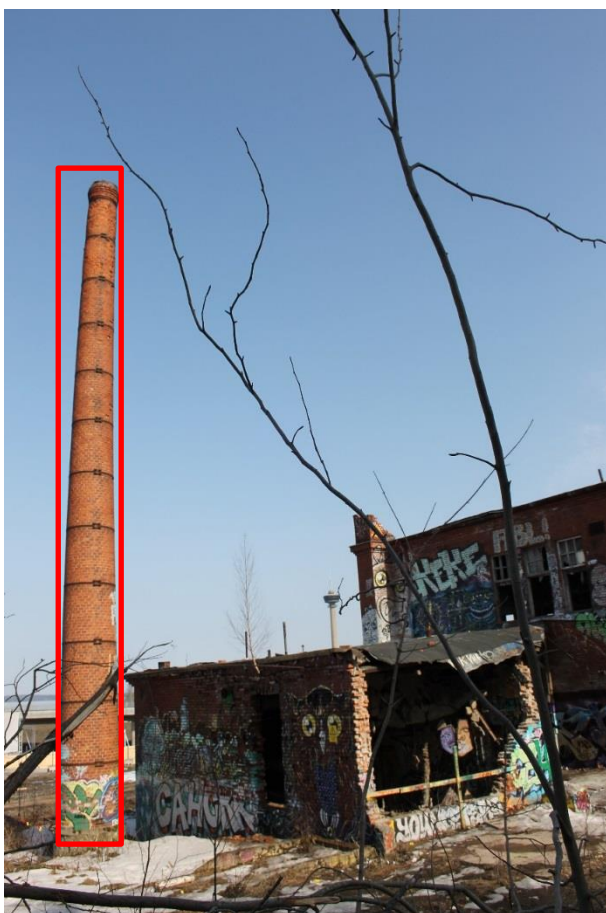
Piipun betoniperustuksessa on vakavia ja laajoja betonin rapautumavaurioita ja laatupuuteita. Muuratun piipun tiilissä ja laastisaumoissa on vakavia rapautumavaurioita. Piipun yläosassa laastisaumat ovat paikoittain pudonneet. Yläosasta on myös tippunut useita tiiliä. Piippua on vahvistettu teräspannoilla. Valokuvien perusteella piippu on kallistunut merkittävästi kohti tulitikkutehdasta (kaakkoon). Tutkimusselosteen ja valokuvien perusteella ei voida todeta, johtuuko kallistuminen perustusten painumisesta, perustusten rapautumisesta vai muuratun osan rapautumisesta, tai näiden yhdistelmästä.

**Kuva 2.4** Tulitikkutehtaan kallistunut piippu kuvattuna lännestä 15.4.2018

*Piipun korjaustavaksi suositellaan purkamista, uudelleen rakentamista ja verhoamista vanhoilla tiilillä. Pitkäaikaiskestävyyden parantamiseksi piipun kautta suositellaan ohjattavaksi lämmintä, kuivaa ilmaa.*

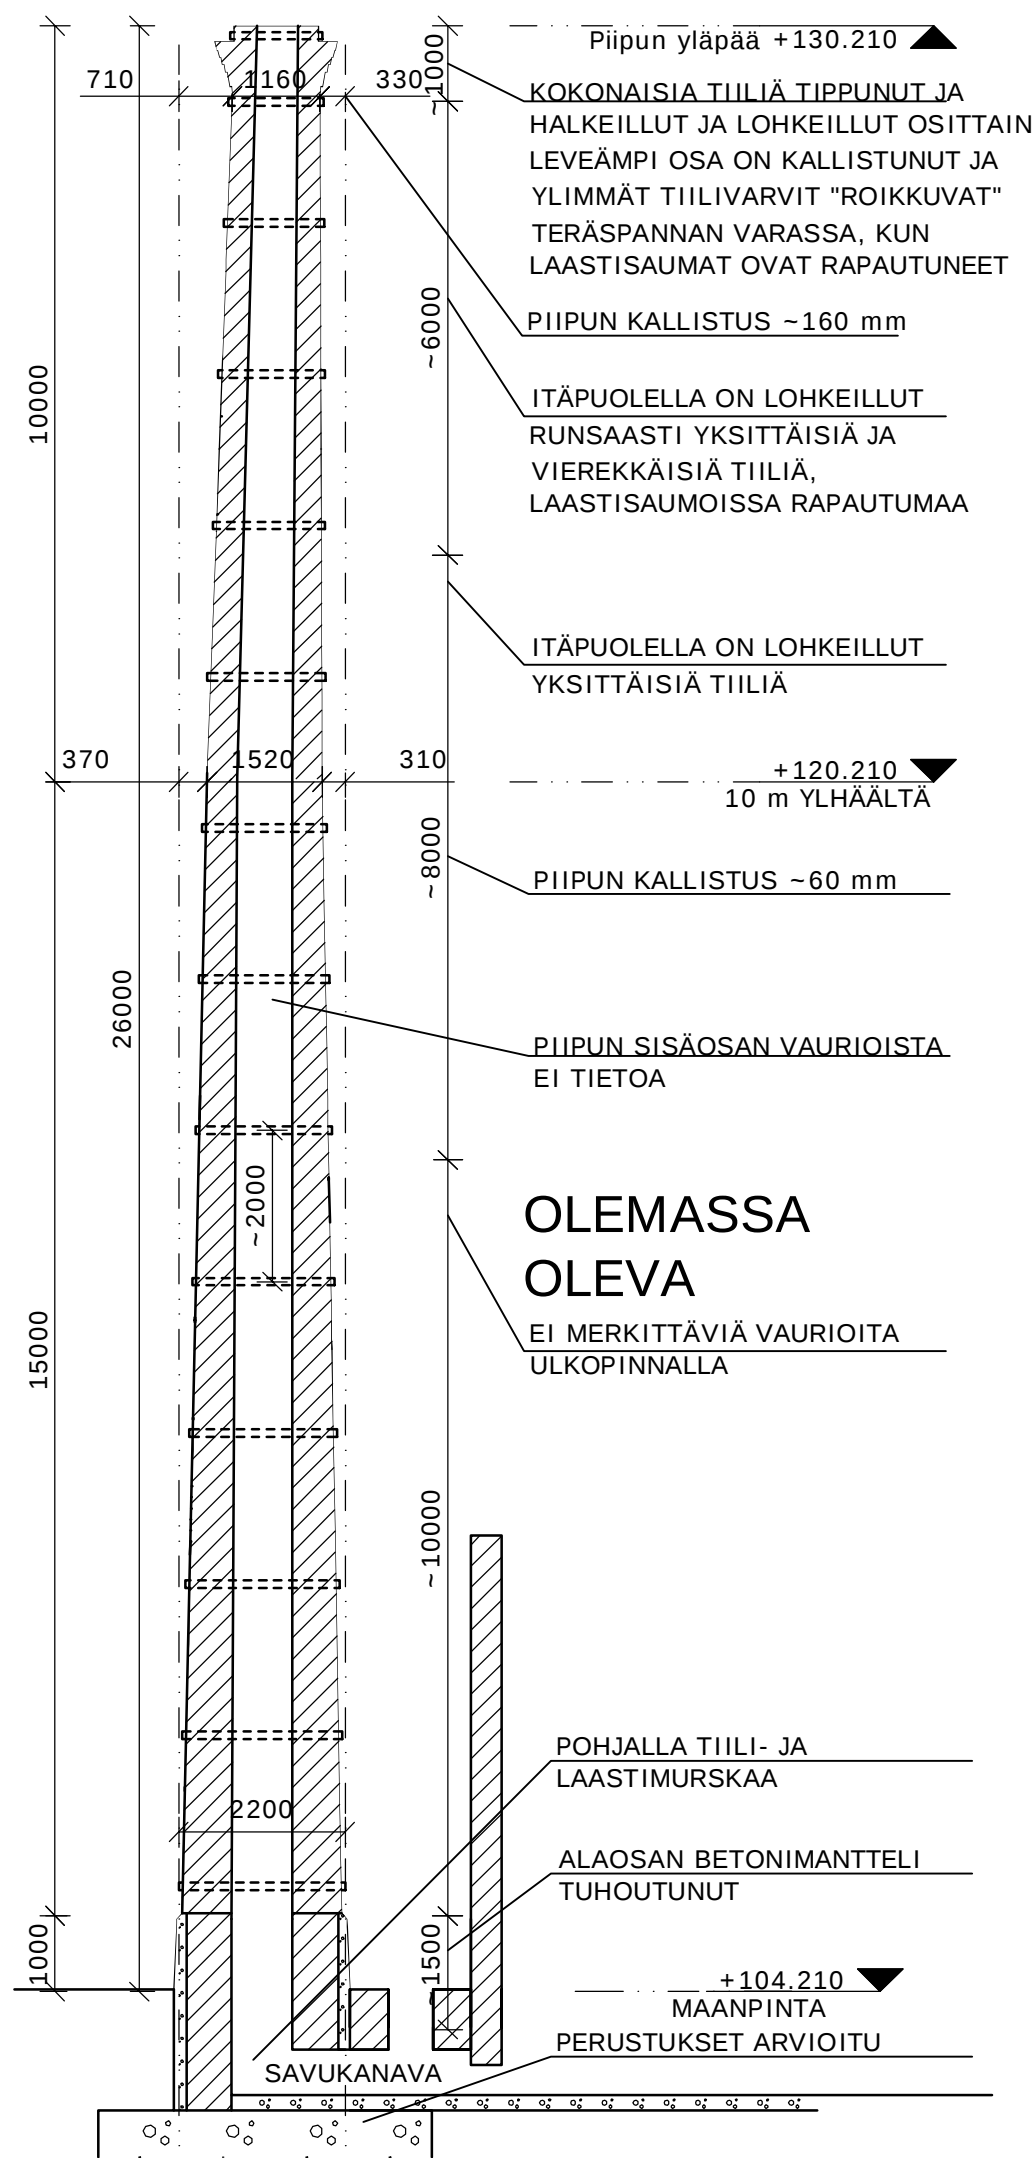
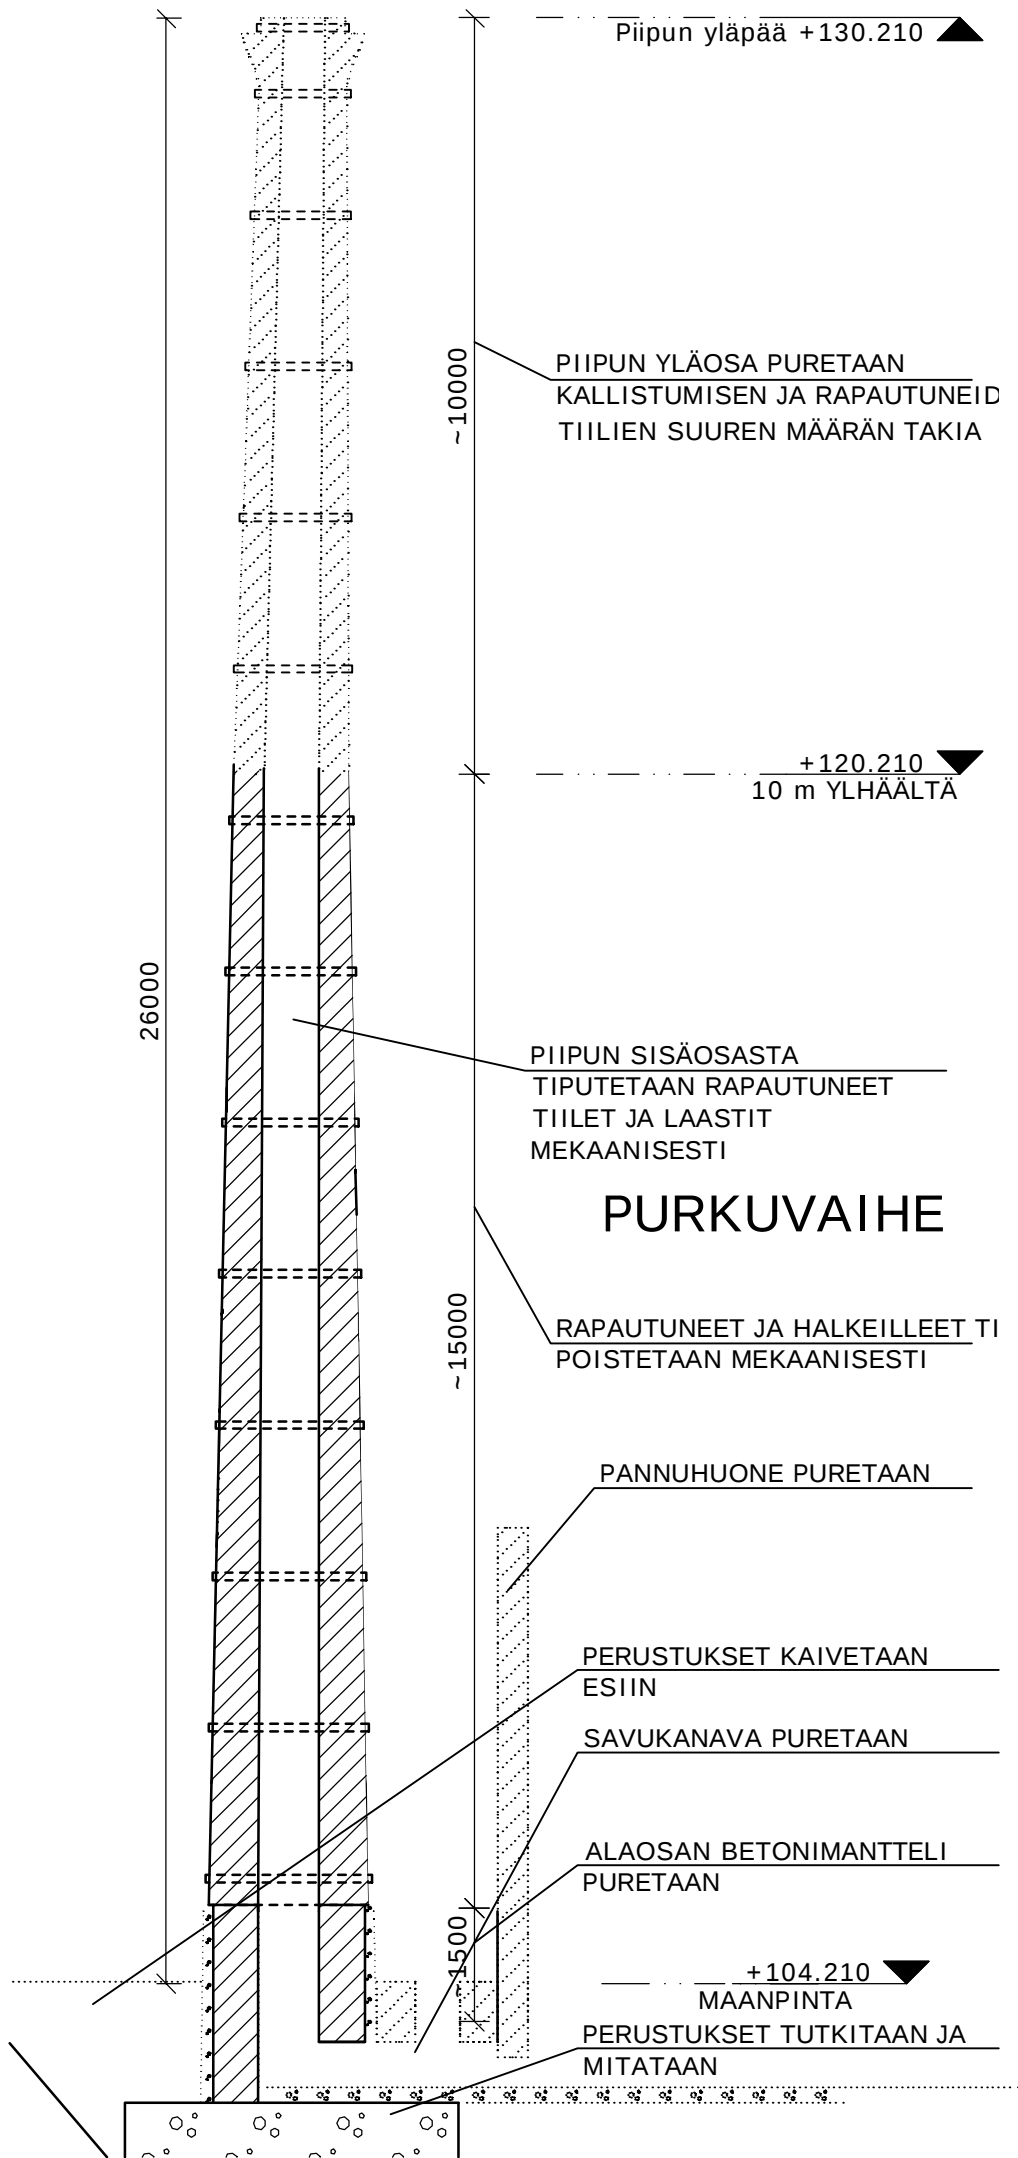
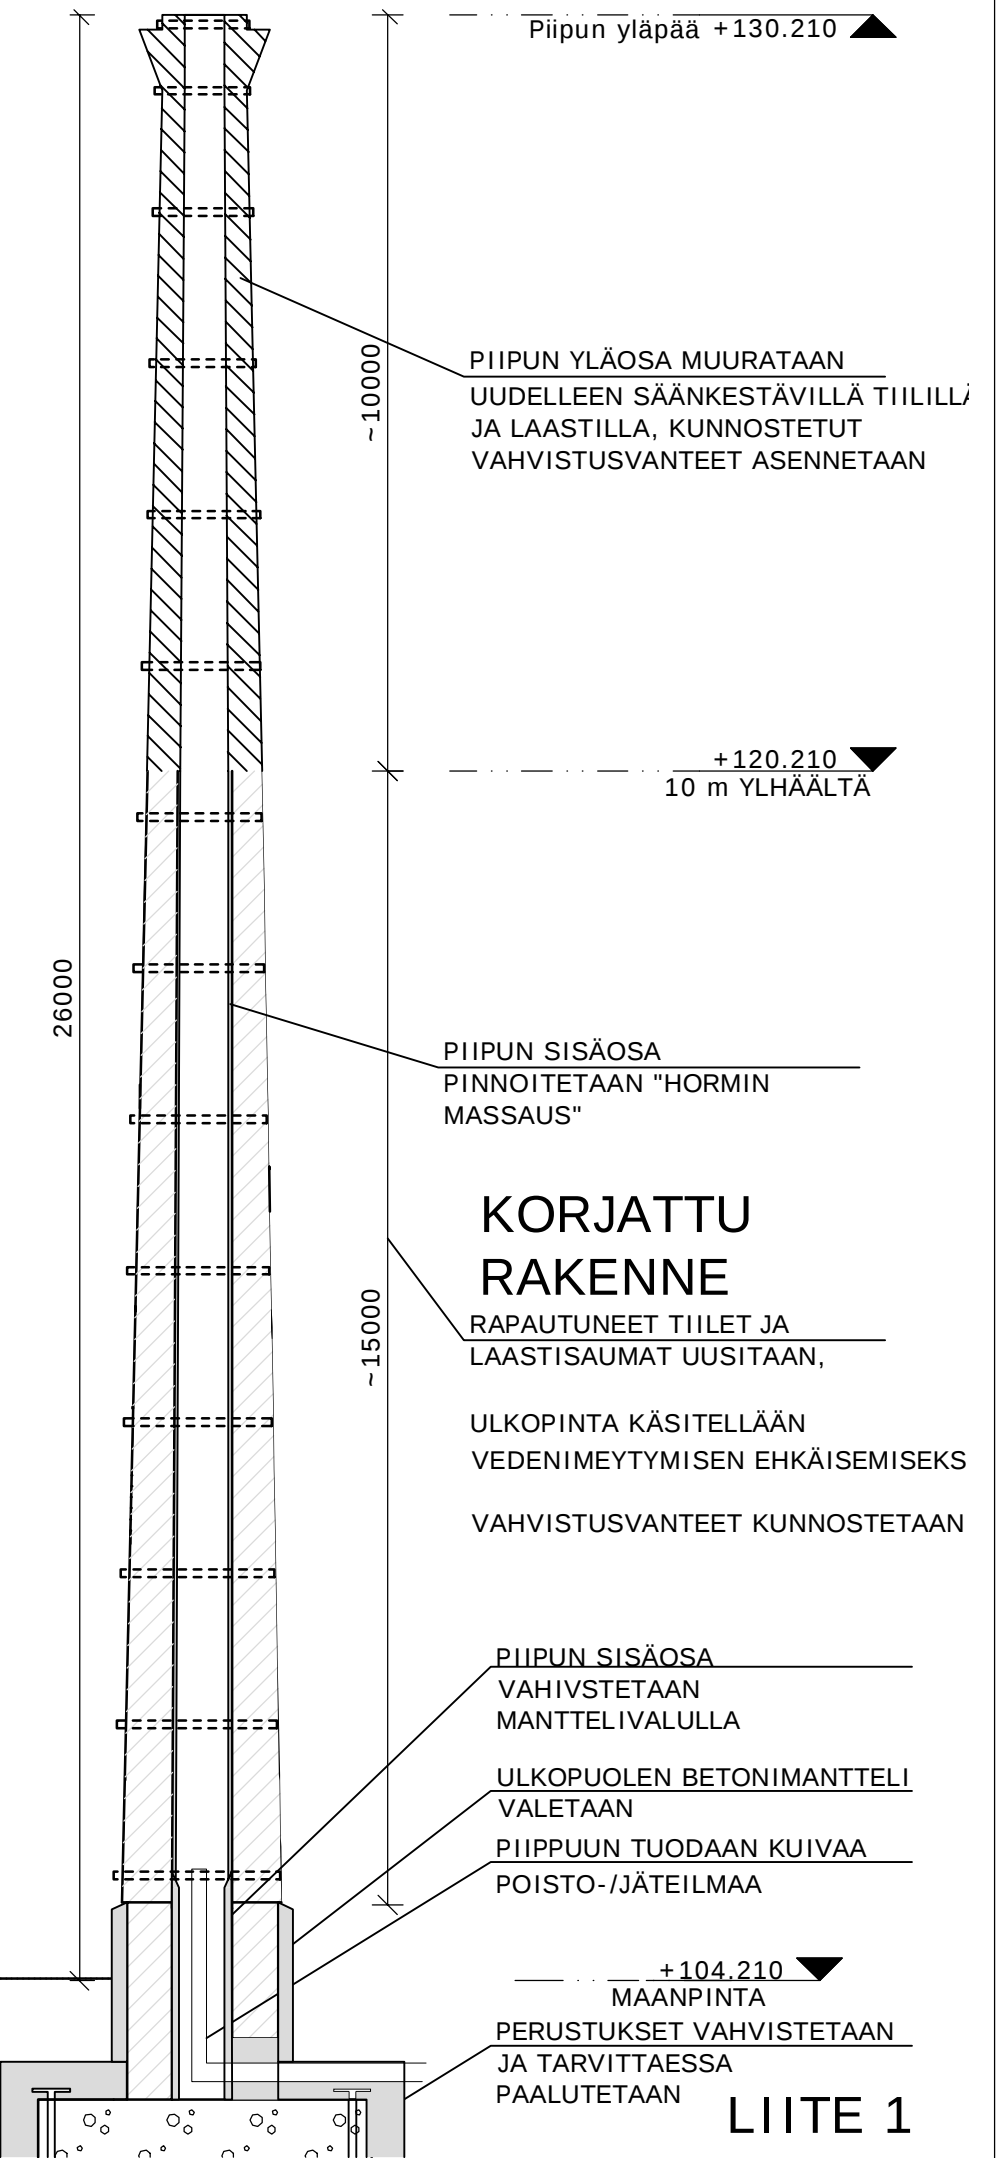
Liitteessä 1 on havainnollistettu piipun nykyinen rakenne ja havaitut vauriot sekä esitetty karkealla tasolla peruskorjauksen/perusparannuksen purettavat ja uudet rakenteet.

- piipun yläosan purkaminen ja uudelleen muuraus
- alaosan betonivalun uusiminen ja alaosan betonointi myös piipun sisäpuolelta
- vaurioituneiden tiilien ja muurauslaastien uusiminen

- perustusten vahvistus betonivaluilla ja teräspaaluilla tarvittaessa
- terävanteiden kunnostus
- pyöröteräsaskelmien kunnostus tai poistaminen
- piipun sisäpuolen massaus ja ulkopuolen pintakäsittely kosteusrasituksen vähentämiseksi
