## TILANNE RAPORTTI

19.10.2015  
TYÖNUMERO 397

## KANTA - SARVIS SAVUPIIPPU

**Työkohde:** Kanta-Sarvis kiinteistön käytöstä poistettu tiilinen savupiippu

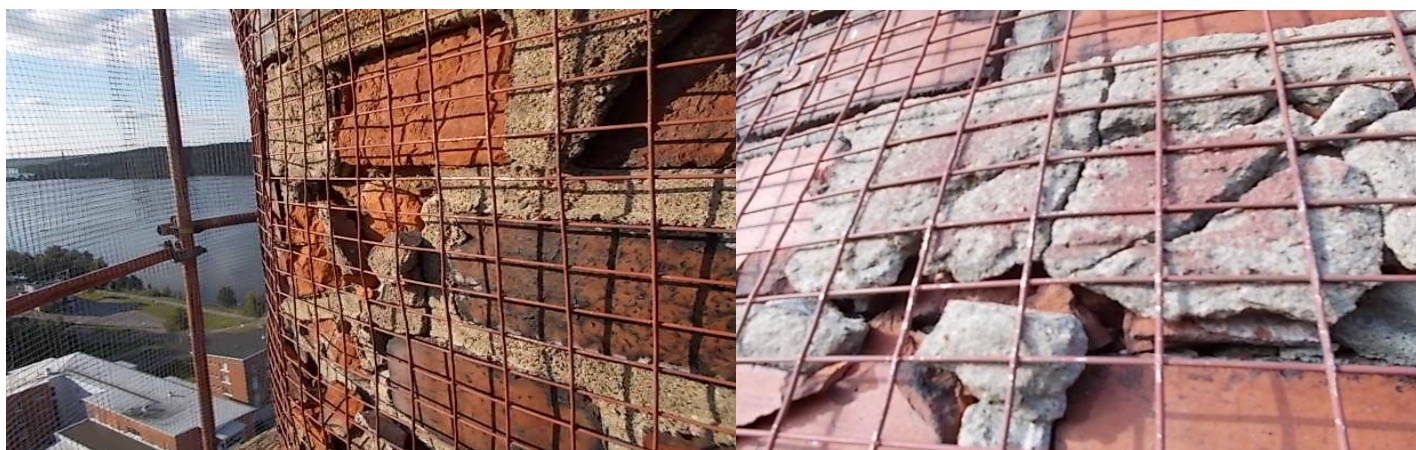
Kuvat: Rapautunutta ulkopintaa

Rapautumista esiintyy myös verkotuksen alapuolelta paikoittain. Visuaalisesti suurin muutos on kuitenkin havaittavissa rungossa olevissa kokonaisvaurioissa.

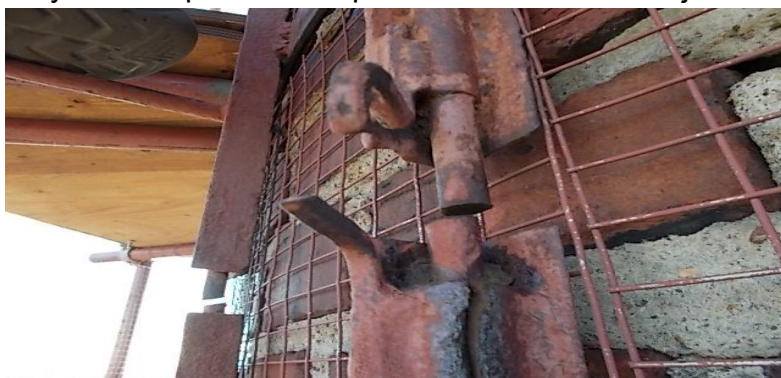
Kuva: Ulkoiset voimat ja korroosio vaikuttaneet piipun varusteisiin

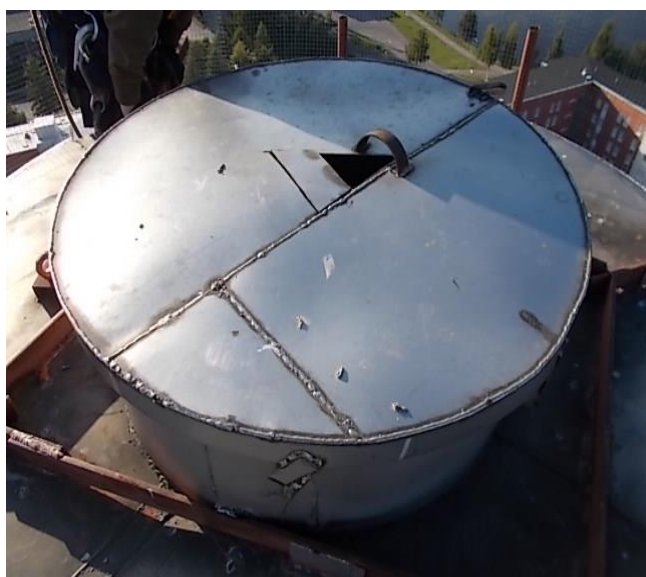
Kuvat: Nykyinen piipun hattu

6. Savupiipun huippu on suojattu teräksisellä suojakannella ”piipun hattu”. Kansi on luja ja nyt se on kiinnitetty tukevasti kiinni, jotta kanteen voidaan kiinnittää esimerkiksi henkilönostimia korjaus- tai huoltotöiden yhteydessä. Piipun hattu tulisi myös varustaa luukulla, josta pääsee savupiipun sisälle.

- Teräsrakenteinen piipun hattu, jossa on otettu piipun sisäpuolinen tuuletus huomioon ja sitä voidaan käyttää jatkossa putoamissuojille ankkurointi pisteinä.
- Piipun varusteiden korjaus- ja suojamaalaus.
- Maantasolle riittävän suuren tuuletusritillä varustetun luukun rakentaminen. Luukun koko vähintään niin suuri, että siitä pääsee henkilö työ- ja suojavausteuksissa piipun sisälle ja ulkopuolelle.
- Impegroidaan piipun varren ulkopinta ” käsittely antaa hyvän suojan n. 5 vuodeksi ”

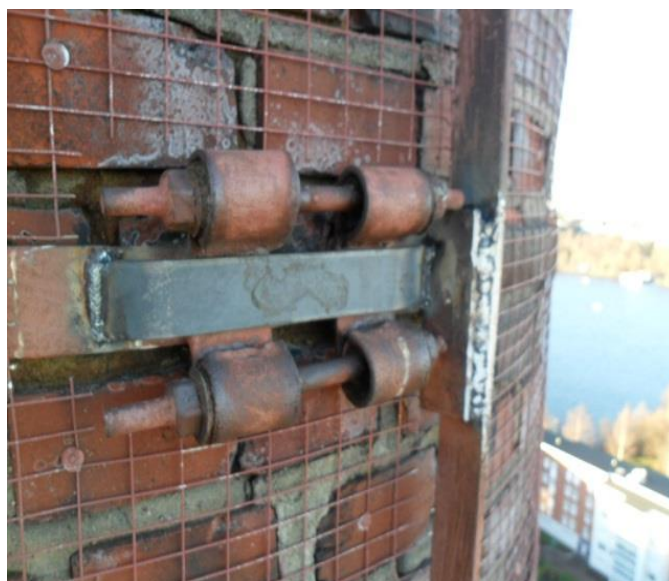
Lukkolaitteen korjaustyö
