KUNTOARVIORAPORTTI

SÄHKÖ- JA TELETEKNISET JÄRJESTELMÄT

**HERVANNAN UIMAHALLI
TORISEVANRAITTI 7
33720 TAMPERE**

8.11.2017

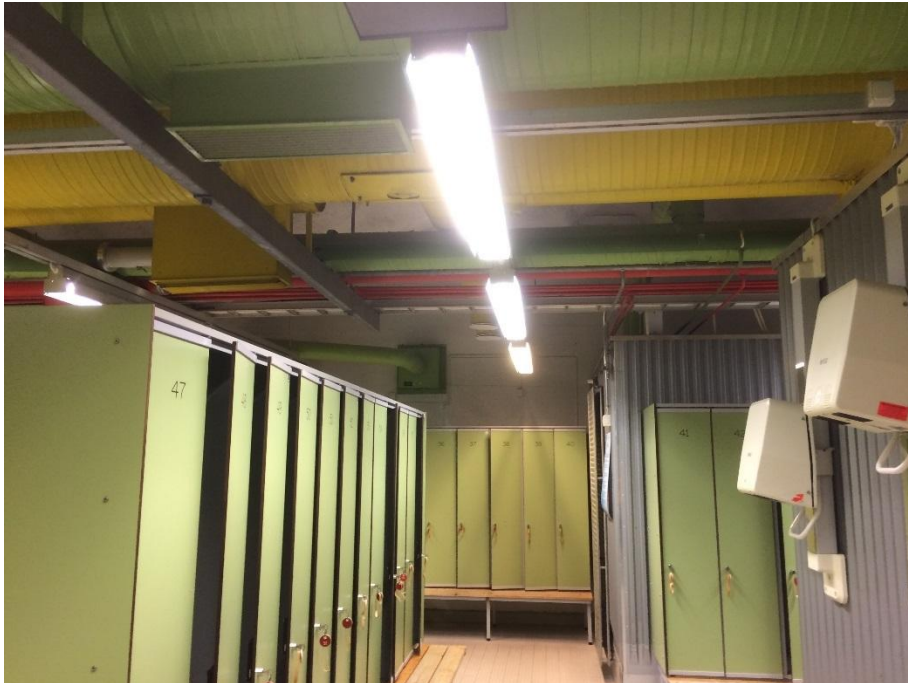
Valaistustasot uimahallin tiloissa ovat pääsääntöisesti käyttötarkoitukseen riittäviä. Teknisissä tiloissa ja huoltotiloissa valaistustaso on heikko. Valaisimissa on käytetty valonlähteenä T8-loisteputkia, mitkä ovat nykyisen mittapuun mukaan paljon energiaa kuluttavia ja lyhytikäisiä.

Kuva 1. Tilojen valaistus on toteutettu loisteputkivalaisimin.

Valaisimet vaihdetaan energiatehokkaammiksi LED-valaisimiksi peruskorjauksen yhteydessä. Valaistuksen ohjaustapa muutetaan läsnäoloon ja kiinteistöautomaation aikaohjelmiin perustuvaksi.

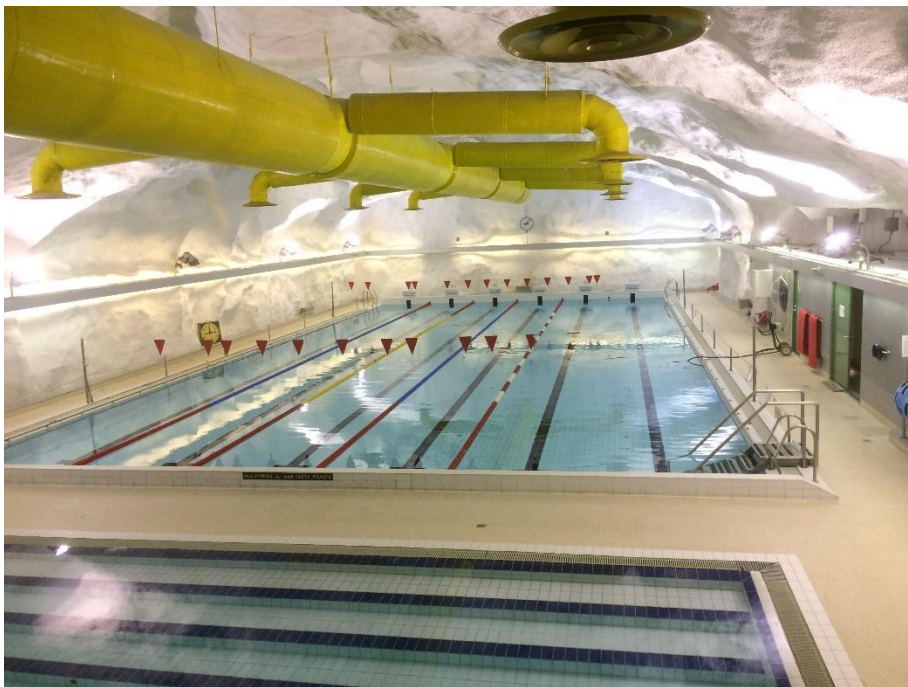
Kuva 2. Allasosaston valaistus on toteutettu kattoa valasevin valonheittimin ja loisteputkivalaisimin.

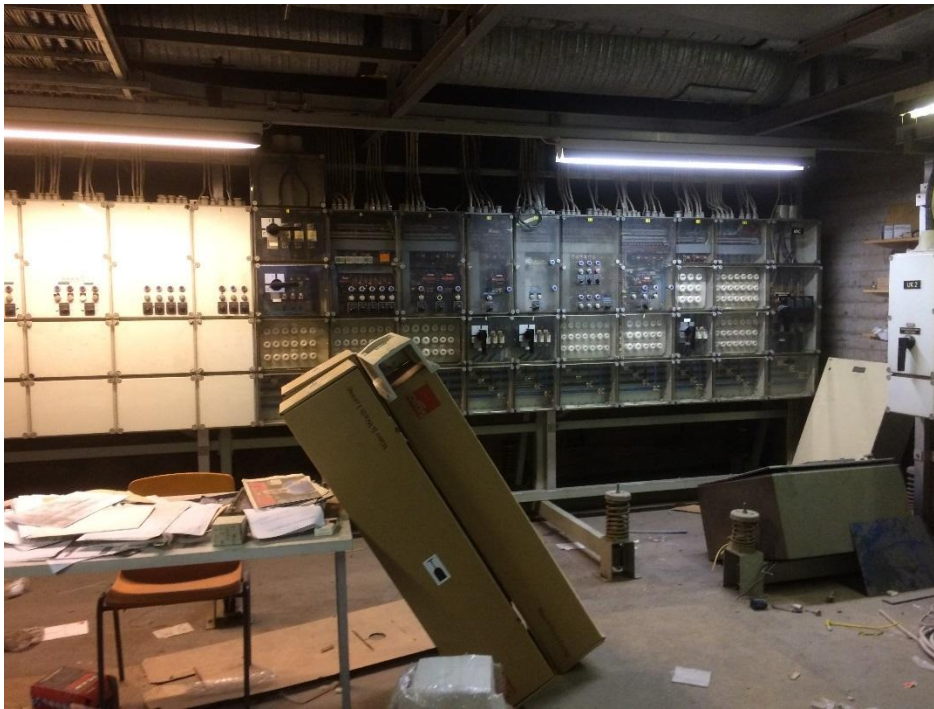
Sähkökeskustilat ovat epäsiistejä ja niissä on säilytettynä sinne kuulumatonta ja käyttökelvotonta tavaraa. Väärään paikkaa sijoitettu romu aiheuttaa myös palovaaraa ja työturvallisuusriskin.

Kuva 3. Keskustilaa on käytetty romuvarastona. Tilan valaistustaso on heikko.

Keskustilojen siivous ja kosketussuojaamattomien aukkojen tiivistys.

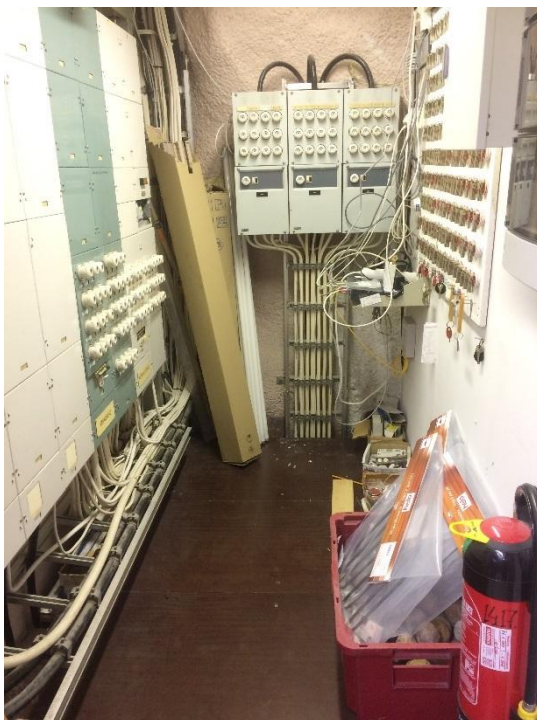
Uimahallin jakokeskukseen on joidenkin muutostöiden yhteydessä jäänyt kosketussuojaamaton aukko, joka on tiivistettävä. Tilassa on säilöttyä sähkötilaan kuulumatonta käyttäjän tavaraa, jolloin riski joutua vahingossa kosketuksiin jännitteisen osan kanssa on suuri.

Kuva 4. Myös uimahallin keskustilassa on sinne kuulumatonta tavaraa.

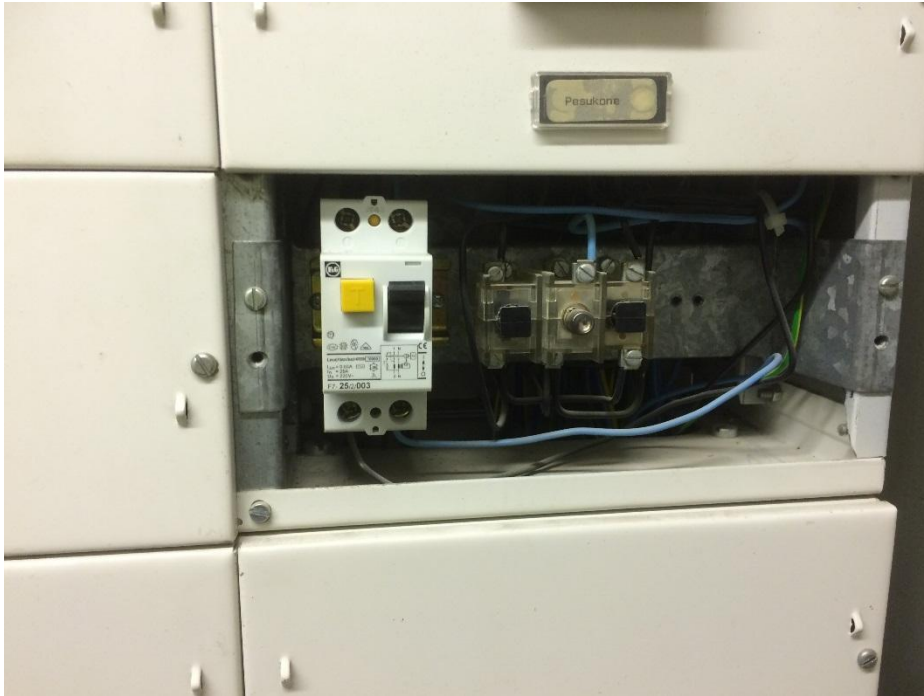
Uimahallin ryhmäkeskuksen kosketussuojaamattomien jännitteisten osien suojaus.

Kuva 5. Aukko keskuksessa. Jännitteiset ruuvit ovat kosketussuojaamattomia

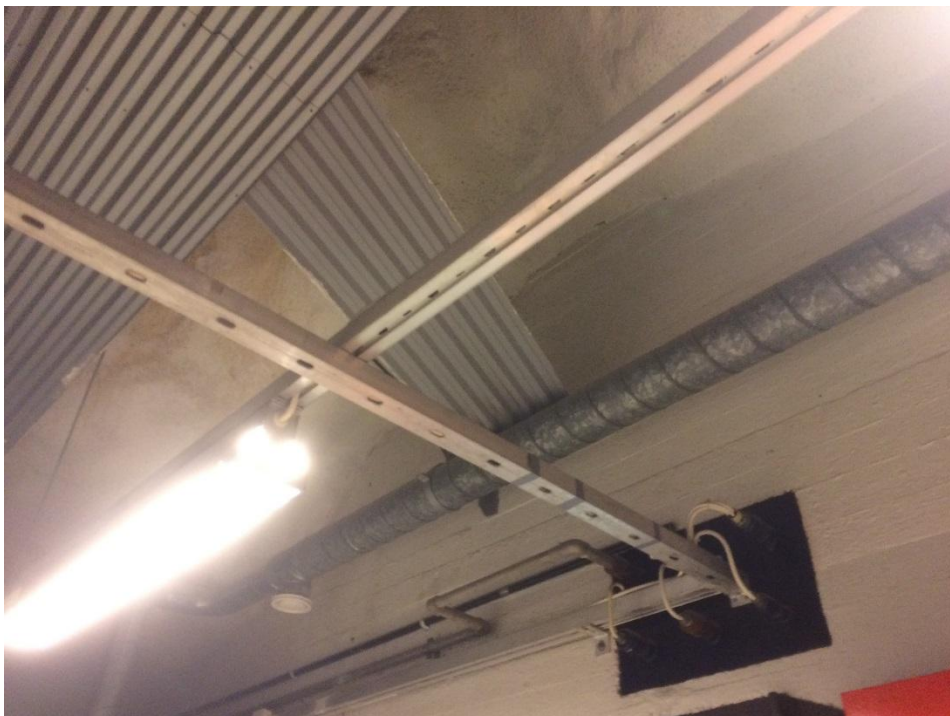
Tiivistämättömiä läpivientejä ei havaittu, mutta sähköjärjestelmien yleiskunto ja ikä huomioon ottaen on mahdollista että kohteessa on tiivistämättömiä läpivientejä.

Kuva 6. Lämpivientejä.

Tulevien muutostöiden yhteydessä asennetaan vahva- ja heikkovirtakaapelit omille kaapelihyllyilleen. Muutostöiden yhteydessä läpiviennit on hyvä tarkastaa ja velvoittaa urakoitsija tukkimaan ne määräysten mukaisesti

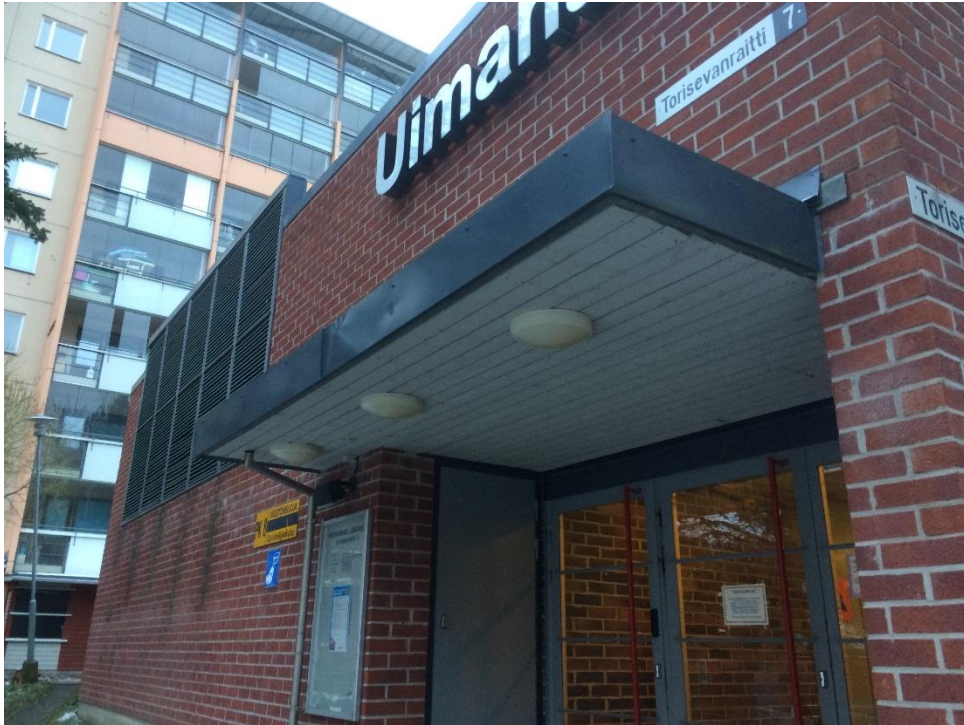
Sisäänkäynti on valaistu ulkokatoksessa olevin valaisimin. Valaistusta ohjataan valoisuuden mukaan. Aluevalaistusta ei juuri ole, vaan hallin ulkoalue saa hajavaloa kevyen liikenteen väylän katuvaloista.

Kuva 7. Ulko-oven valaistusta
