## SELVITYS KORVAUSVAATIMUKSEEN

Vaurioituneen auton rekisterinumero		Muu vaurio	Autovahinko
Korvausvaatimuksen esittäjän nimi			
Tapahtumapäivä	22.06.2021	Kello	15.30
Tapahtumapaikka	Kehyskatu 1		
Hoitovelvollisuus			
Korvausvelvollisuus

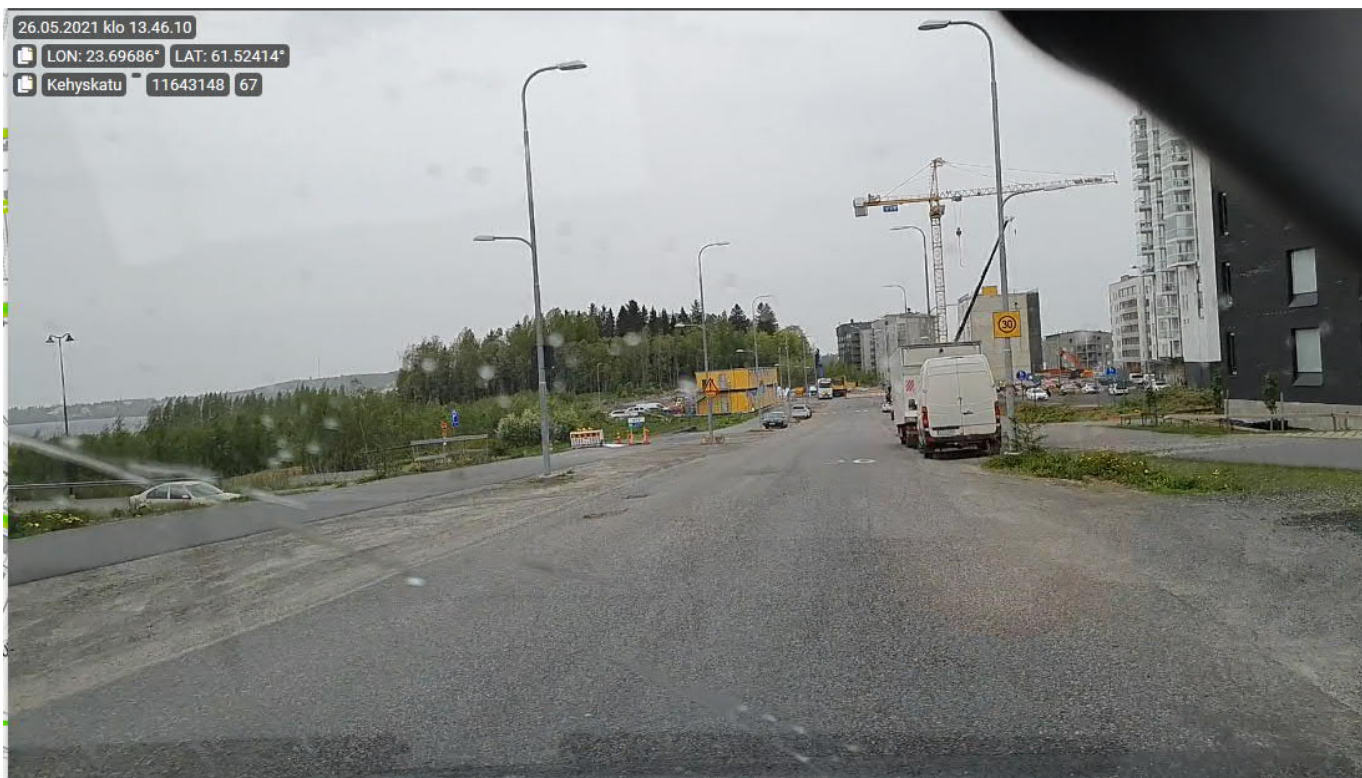
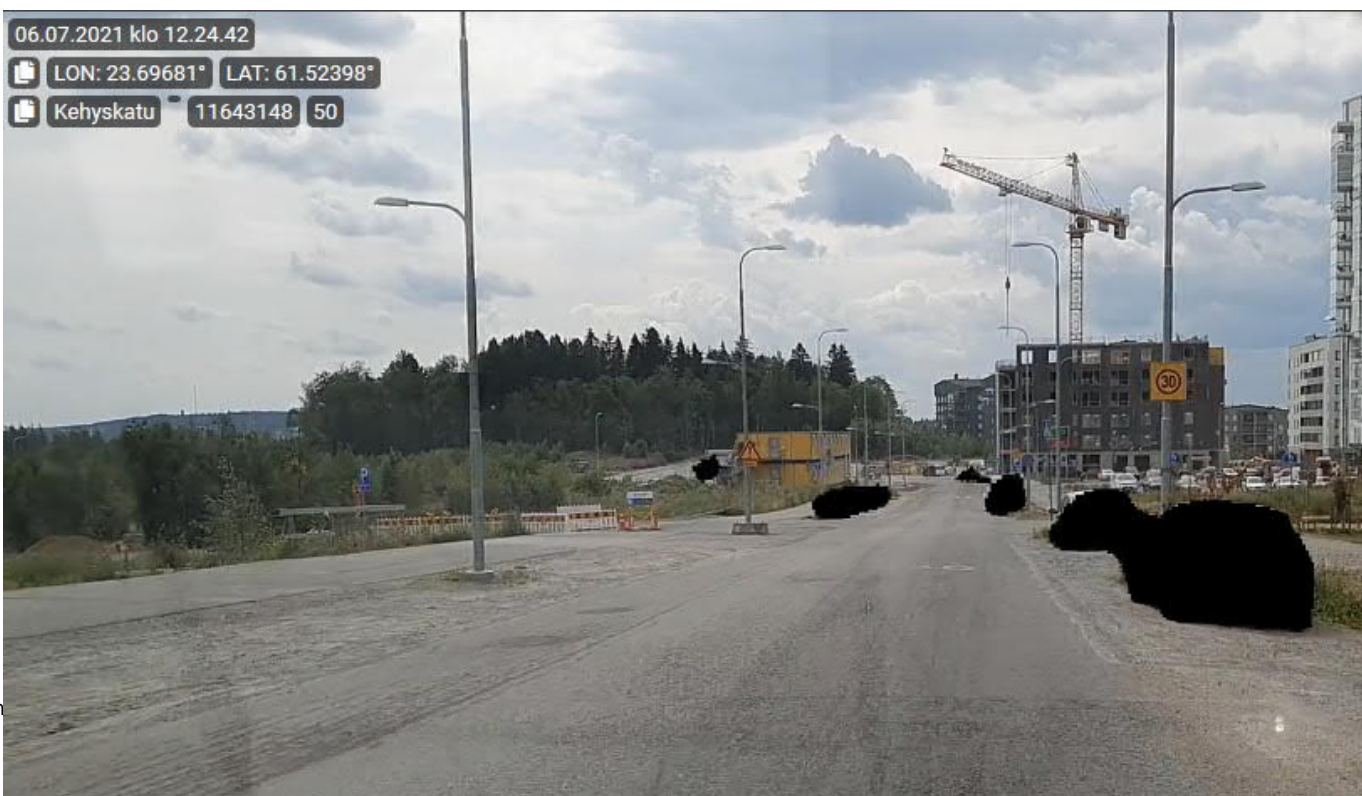
Liitteet: Vionice kuvaleike 26.5. ja 6.7.

oli todella suuri reikä ja maa-aines näkyi päällystevaurion pohjalta. Päällystevaurion silmämääräisesti arvioimani syvyys oli n. 15cm, leveys n. 20cm ja pituus n. 40cm. Vanteeni oli siis osunut tuohon päällystevaurioon. Kotiin ajaessani tunsin voimakasta "tärinää" auton

Kehyskatu 1, Salen puoleisella kaistalla ja kohdalla, on ollut kaksi pintavauriota kevään aikana. Lielahden huoltoauto on tarkistanut kohteen säännöllisesti ja tehnyt korjaustoimenpiteitä.

Vionice kuvissa kohde näkyy vasemmalla valaisimen edessä.

Asfalttipaikkamassaa on näihin vaurioihin laitettu 23.3., 7.5. ja 28.6.
