SELVITYS KORVAUSVAATIMUKSEEN

Vaurioituneen auton rekisterinumero		Muu vaurio	
Korvausvaatimuksen esittäjän nimi			
Tapahtumapäivä	10.6.2024	Kello	
Tapahtumapaikka	Onkiniemenkulma 6 / Onkiniemenkatu 2		
Hoitovelvollisuus	Tipa		
Korvausvelvollisuus

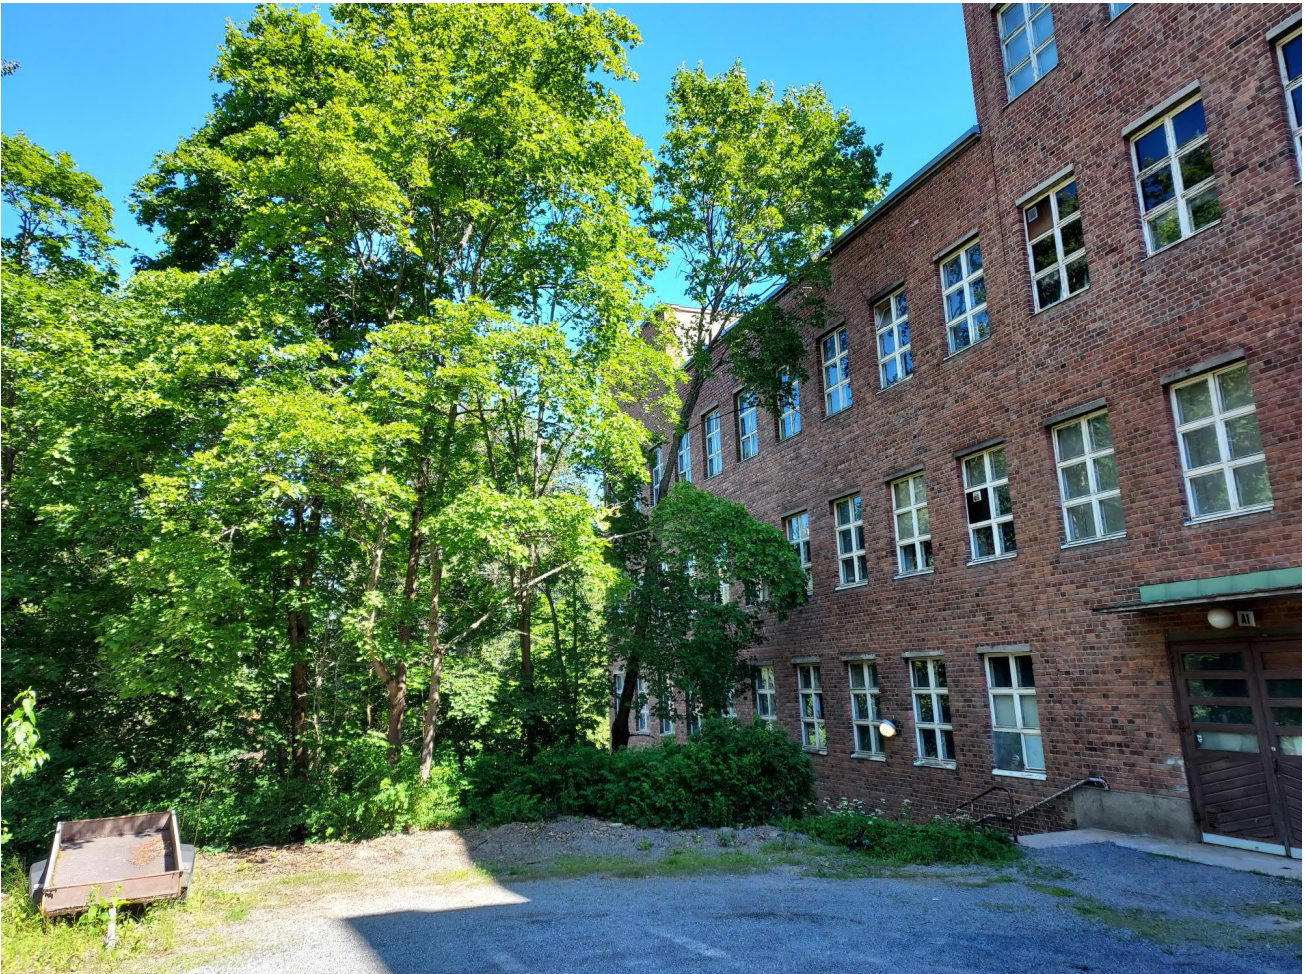
Kiinteistön pihalla ollut vaahtera repesi ja pudonnut haara vaurioitti ilmajohtoa ja alla ollutta polkupyörää.

Puu käytiin katsomassa tapahtuman jälkeen. Vaahteran latvus oli elinvoimainen ja vihreä. Rungossa ei ollut näkyviä kääpiä. Repeämisen jälkeen alla olevassa kuvassa kyseinen vaahtera lähimpänä seinää.

Puu kasvaa kiinteistöllä metsämäisessä ryhmässä. Tämän kaltaisia alueita tarkkaillaan yleensä silmämääräisesti arvioiden. Jos puuta olisi käyty tarkkailemassa sen ollessa pystyssä, se olisi jätetty kasvamaan.
