SELVITYS KORVAUSVAATIMUKSEEN

| Tapahtumapaikka | Kuusikorvenkatu 1, Lamminpää | | |

Kaksihaaraisesta kuusesta oli revennyt toinen latva rivitalon katolle 9.6.2024.

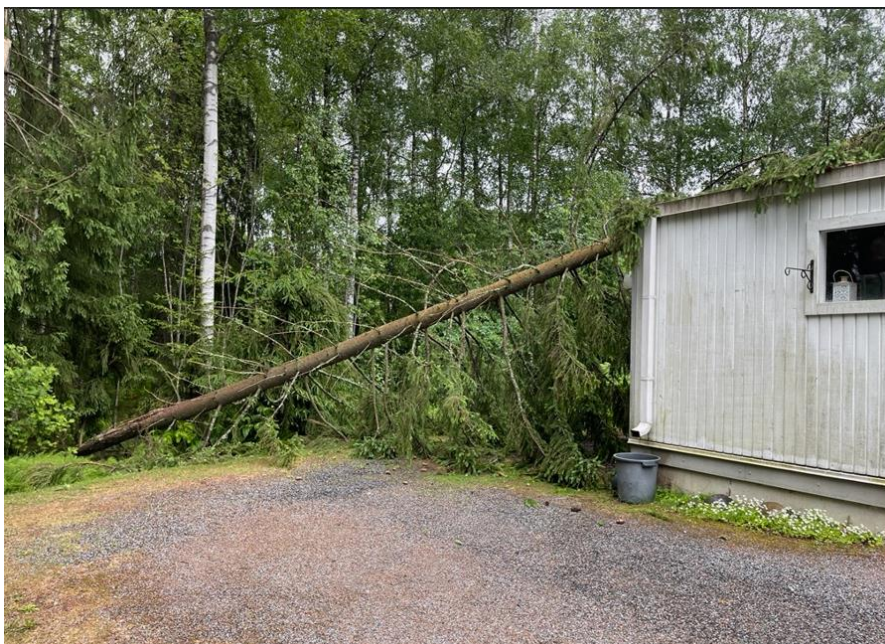
Kuusen latva on mahdollisesti vaurioitunut joskus ja haarautunut. Haarakohta on ollut jyrkkä ja siinä on ollut kuorta välissä.

kuva on asukkaan ottama

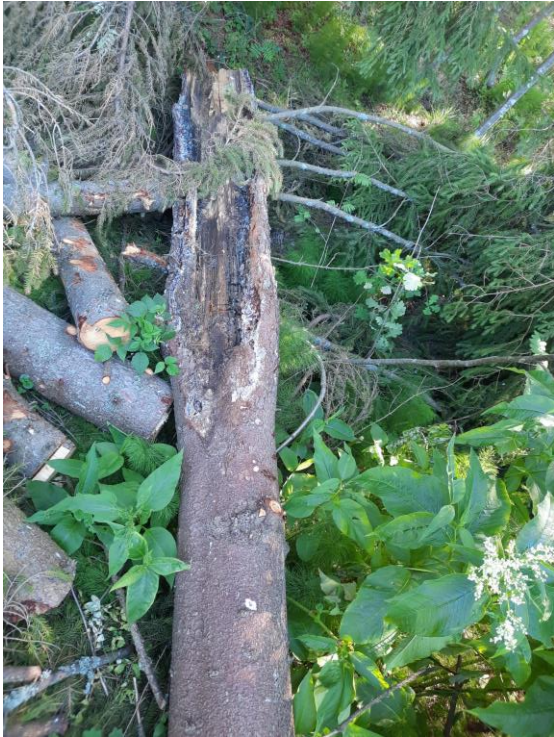
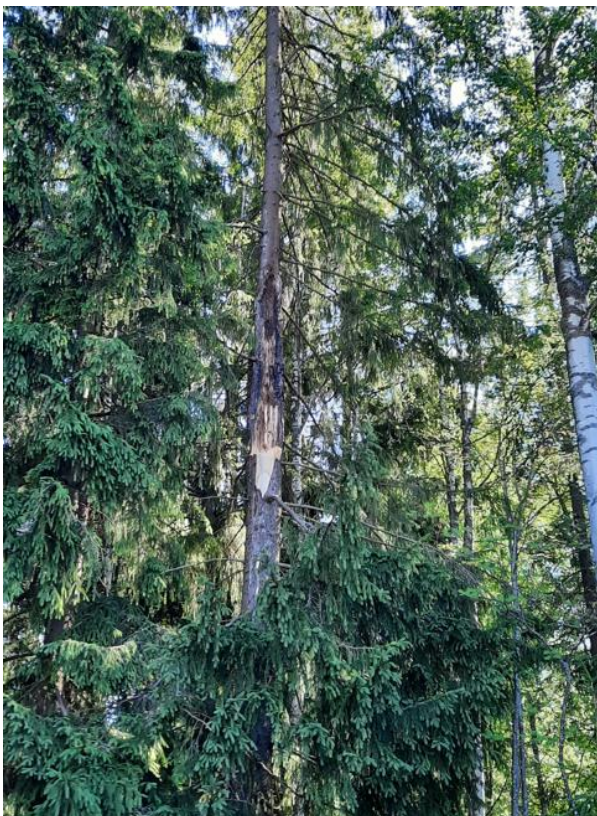
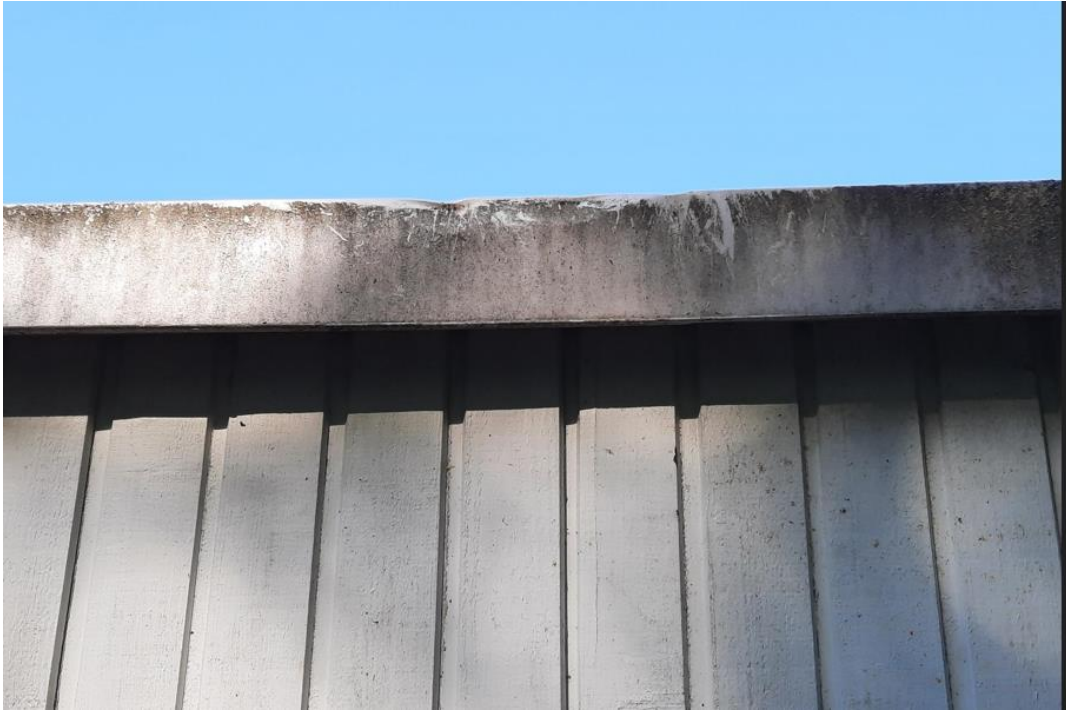
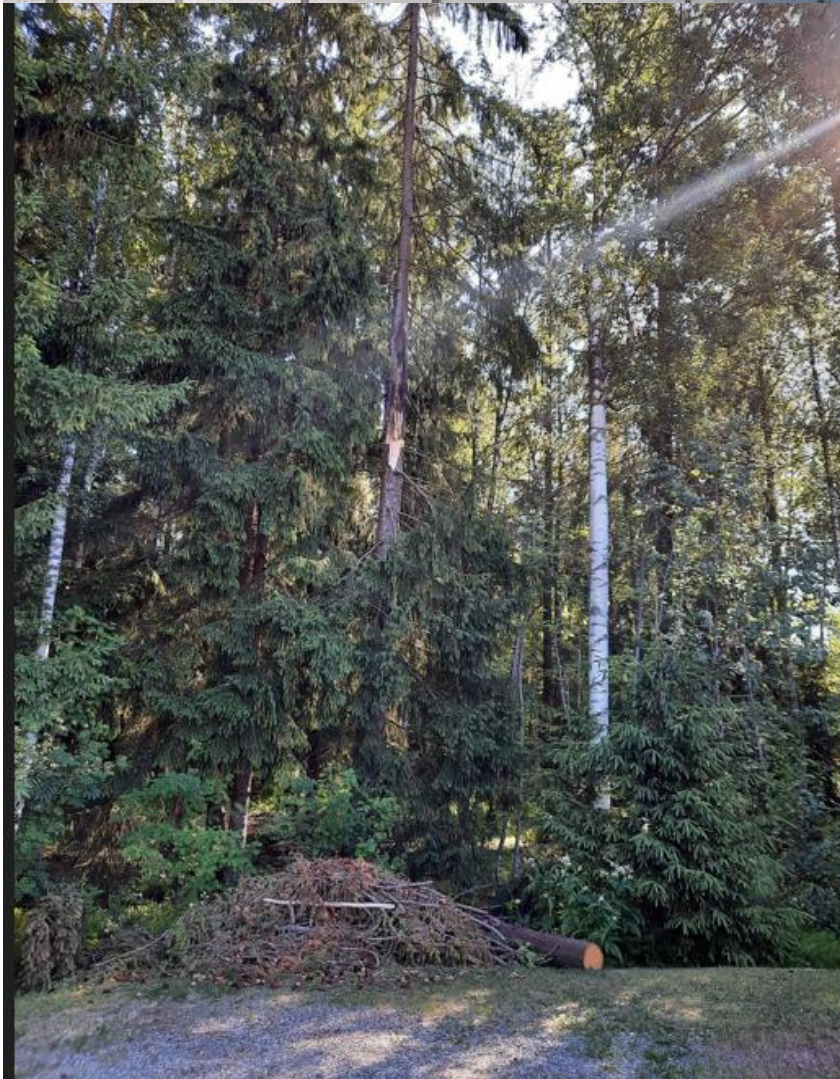
Liitteet: kuvia

Mikäli olisimme olleet tuolla metsänhoidollisissa töissä olisi tämä kuusi poistettu mahdollisena riskipuuna.
