Vuokonraitin ja Haapalinnantorin katusuunnitelmaehdotus

Muistutus katusuunnitelmaehdotusta vastaan

Asunto Oy Haapalinnan Tapsantalo, Haapalinnanraitti 2

30.3.2021

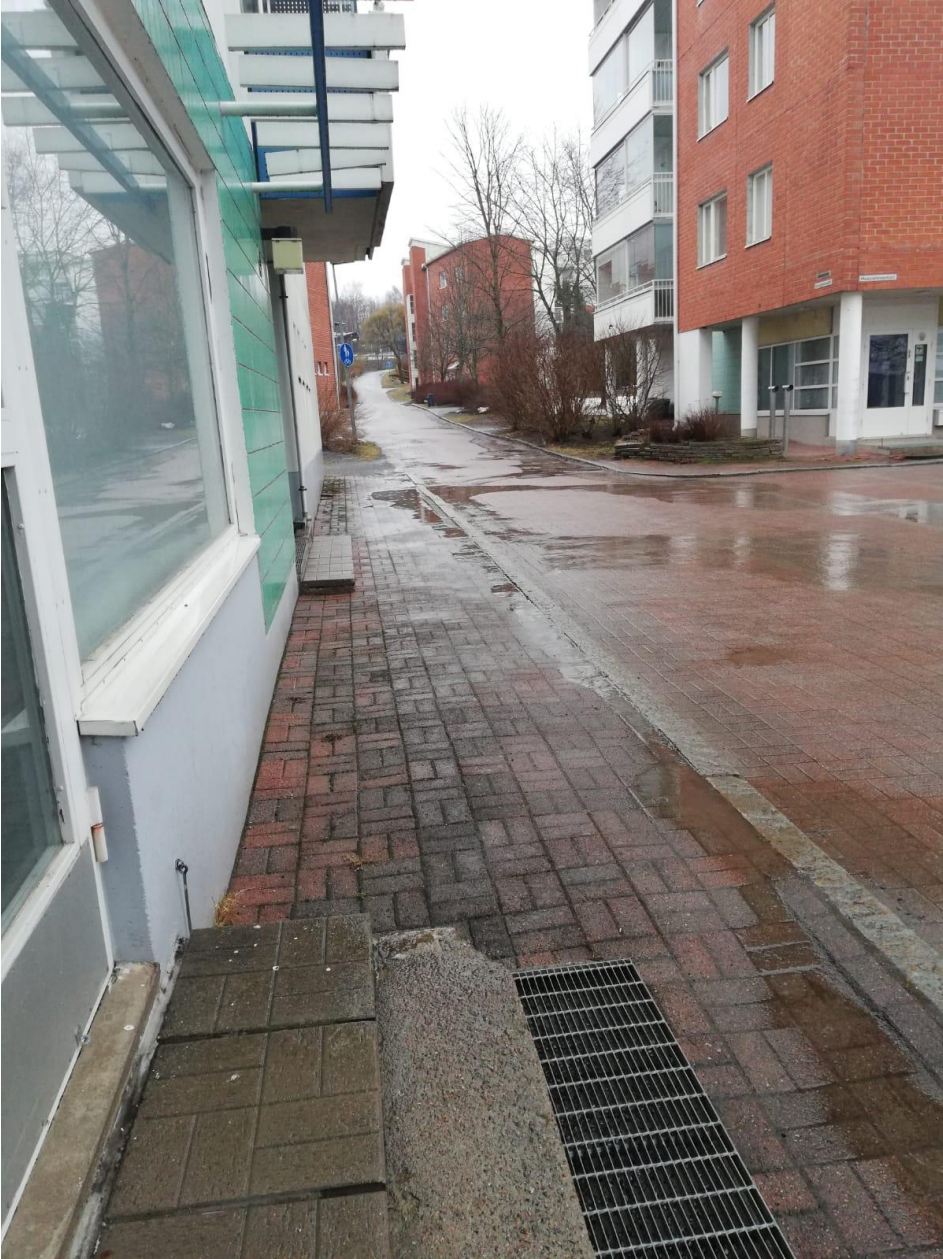
Kraatarinraitilla Haapalinnanraitti 2 talon kohdalla sulamis- ja sadevedet pakkautuvat talon eteen Kraatarinraitin katukivetyksien päälle sekä talon sokkelin viereen. Vesi syövyttää ja laskee maata, alue on laajentunut vuosien aikana ja kaadot huolestuttavasti Haapalinnanraitti 2 taloa kohti. Haapalinnanraitti 2 talon pohjoiskulmalla kaivo on korkeammalla kuin katukivetyks, eroosiosta johtuen, jolloin virtaavat sulamis- ja sadevedet eivät virtaa kaivoon vaan siitä ohi. Kosteusvauriot laajenevat alaspäin katuja, katukivetyks on noussut, kuopalla sekä halkeillut. Ongelman aiheuttaa Kraatarinraitin yläpäästä virvaavat sulamis- ja sadevedet, jotka jakautuvat katukivetyksien alkaessa kerrostalon Haapalinnanraitti 2 kohdalla.

Kuva 1. Sulamis- ja sadevesien pakkautuminen Kraatarinraitille Haapalinnantorille

Alla kuvia ongelmasta, johon toivotaan ratkaisua viimeistään kyseisen Haapalinnantorin remontin yhteydessä 2022. Taloyhtiöllä mahdollisuus samalla toteuttaa hulevesien johtamiseksi parantavaa kunnostusta, josta tehdään taloyhtiön kesken erillinen päätös myöhemmin.

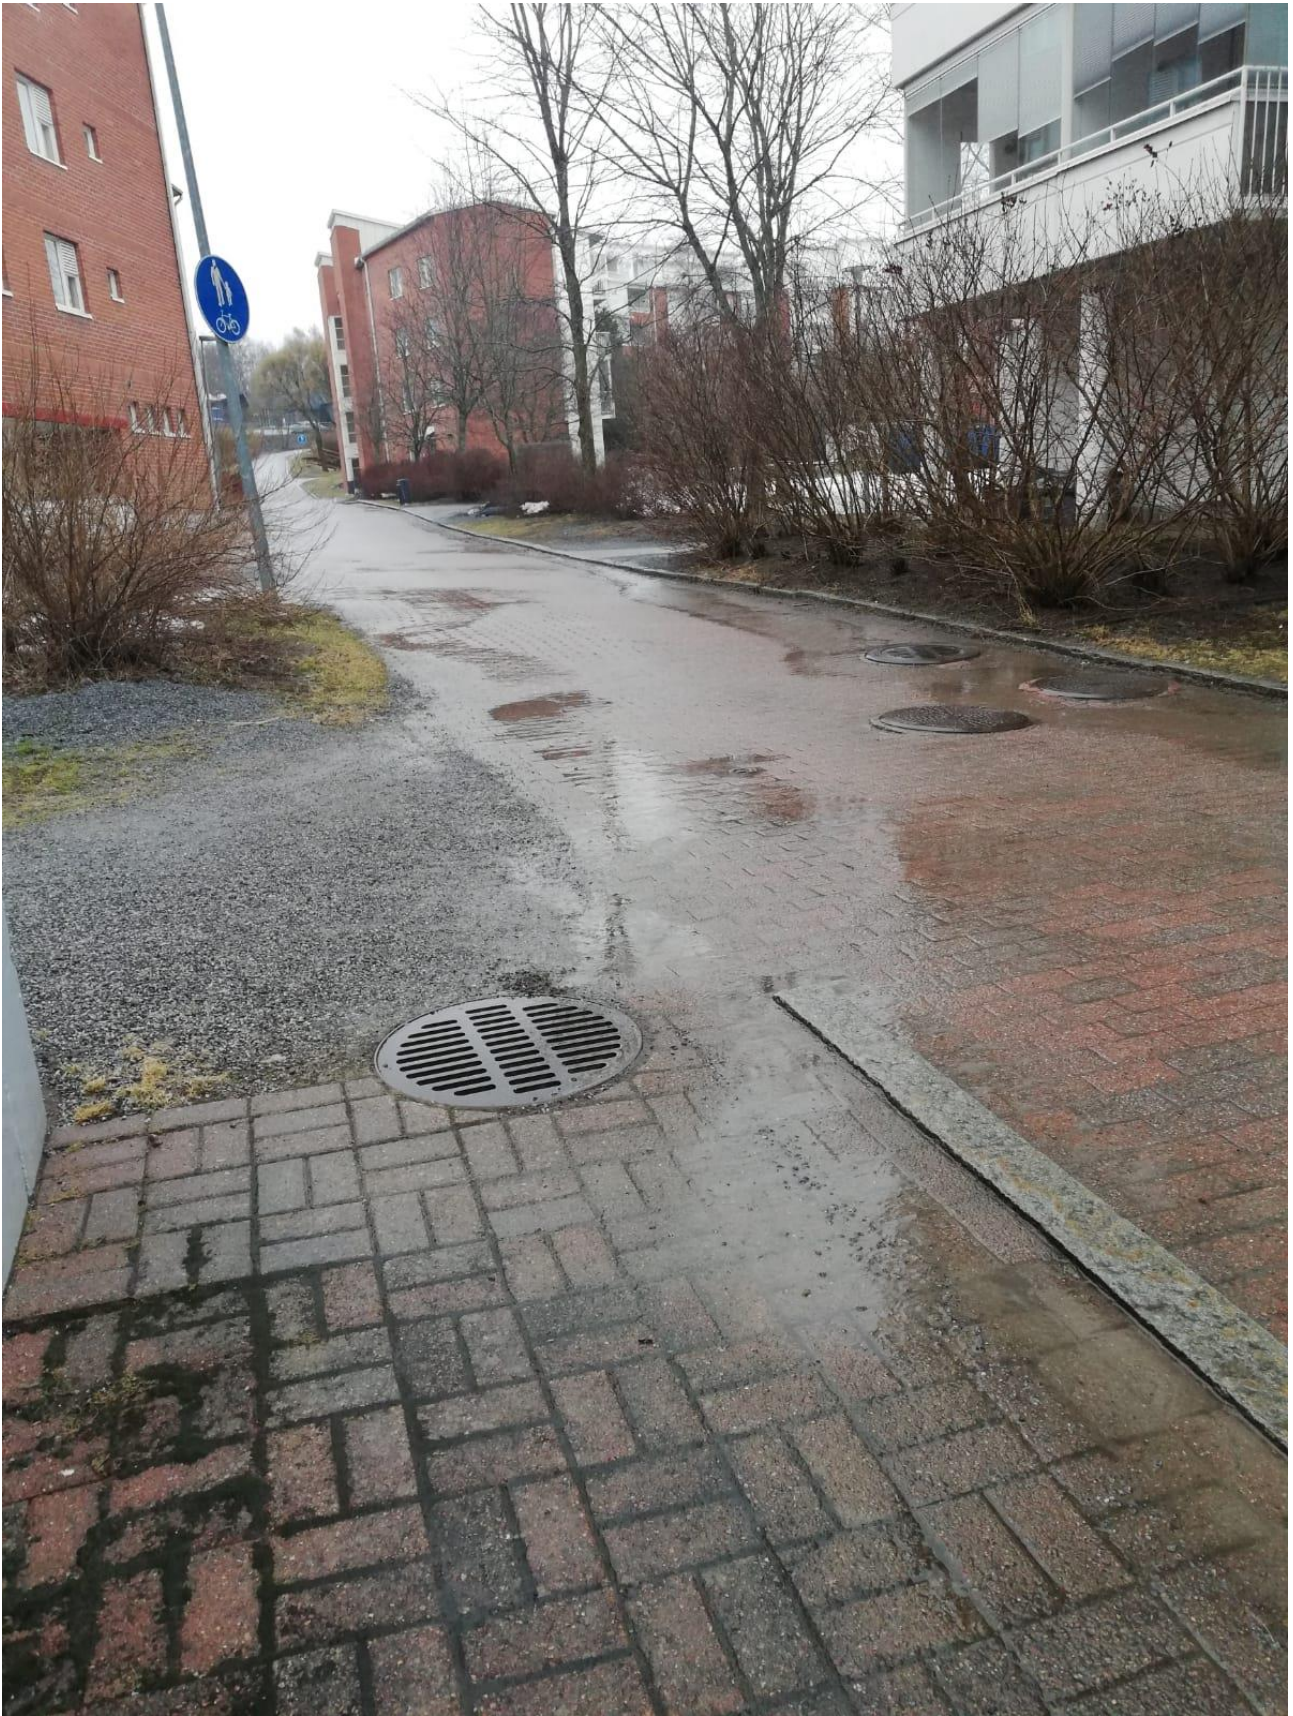
Kuva 2. Sulamis-ja sadevedet Haapalinnanraitti 2 talon pohjoiskulmalla, vedet virtaavat kaivon ohi

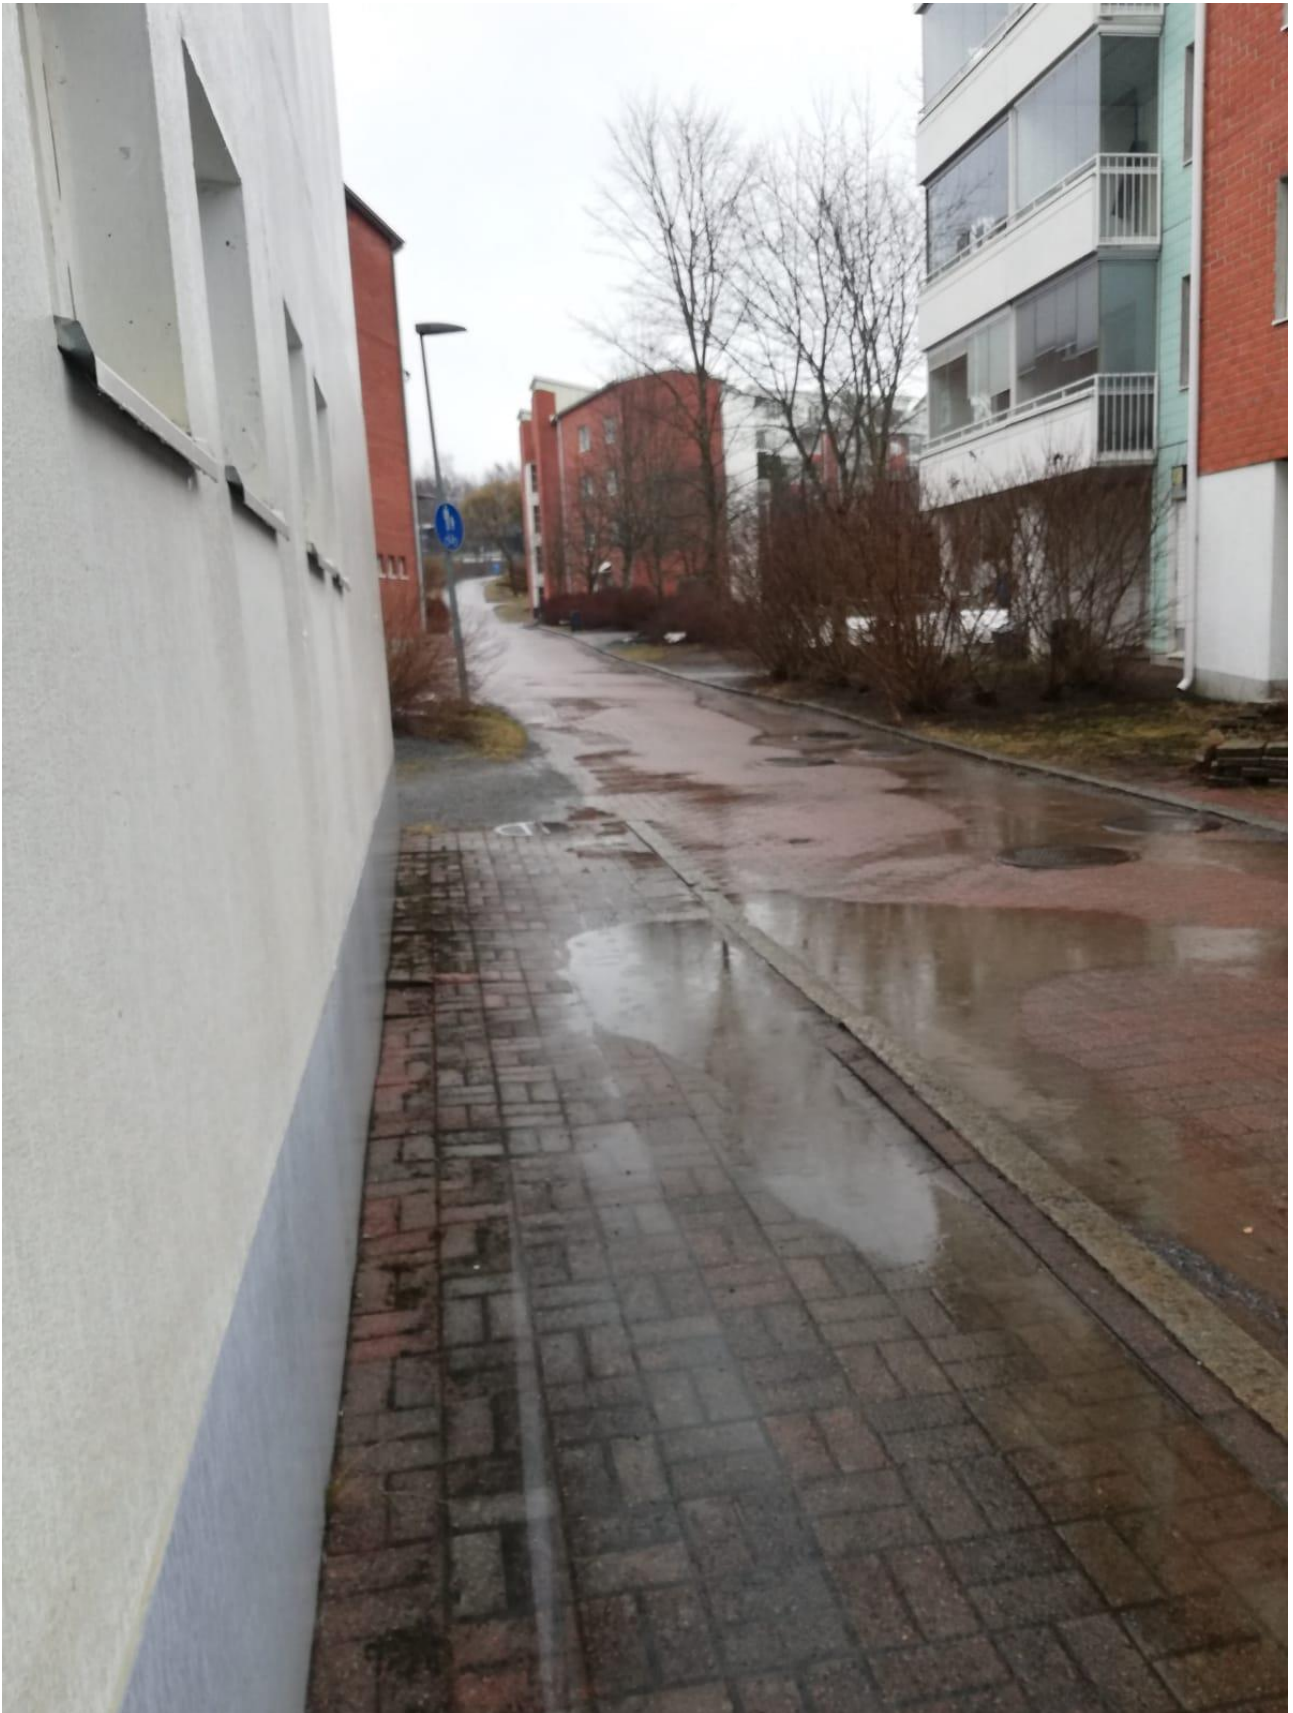
Kuva 3. Sulamis- ja sadevedet pakkautuvat Haapalinnanraitti 2 talon eteen ja Kraatarinraitille, eroosio tehnyt kuoppia ja halkeilua kivetykseen
