Kuntotutkimusraportti: - Selkeenuja 5, Tampere

Päiväys: 14.5.2016
(korvaa 26.11.2015 päivätyn aiemman version)
Työ nro: 2015 / 60
Kohde: Selkeenuja 5, Tampere
Tutkimusaika: Vaihe 1 - 9.11.2015
Vaihe 2 - 8.4.2016
Tilaaaja(t): Tampereen kaupunki
Kaupunkiympäristön
kehittäminen,
Maankäytön suunnittelu

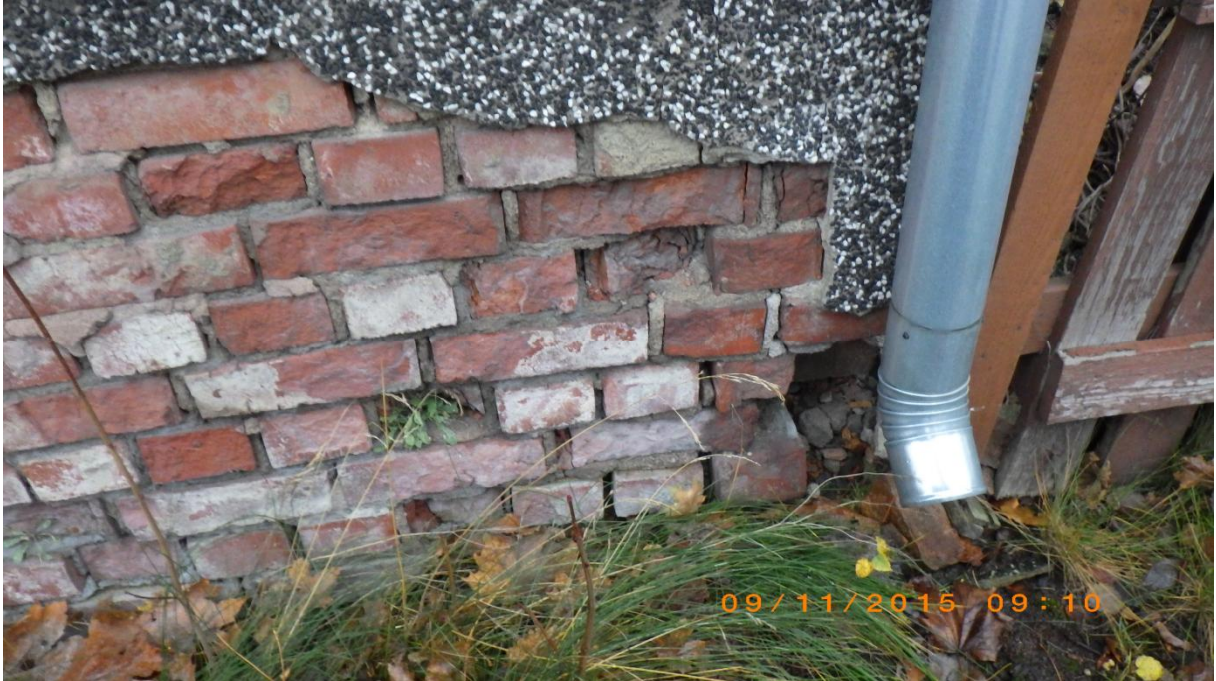
Rakennuksessa on tiilirakenteiset perusmuurit. Ulko- ja sisäpuolelta rapattu 1½ kiven muuraus on rakennuksen nurkkien kohdalta rapautunut, mutta perustusten pettämiseen viittaavia vaurioita ei havaittu.

Kuva 1. Perusmuurit ovat poikkeuksellisesti kokonaan tiilirakenteiset. Nurkissa oli havaittavissa pakkasrapautumista, mutta kokonaisuutena ne olivat rakenteellisesti kunnossa.

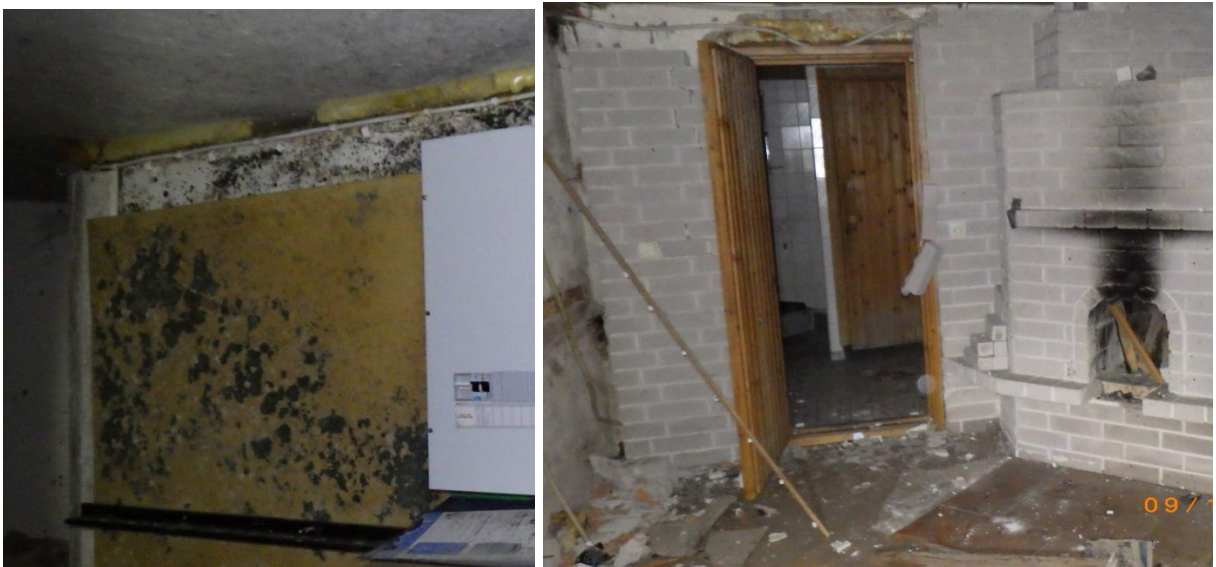
Kellarissa olevat puurakenteet / levyпинnat ovat pahoin homehtuneita korkean ilmankosteuden seurauksena. Tämä osoittaa tilan alapuolisen kosteusrasituksen olevan korkea ja ilmanvaihdon olevan toimimaton.

Kuva 2. Kellarikerroksen kaikki pinnat olivat homeessa ja niitä on rikottu polttopuiden saamiseksi.

Kellarikerroksessa kaikki puu/levyrakenteet tulisi purkaa ja sen jälkeen varmistaa olemassa olevien betonilattioiden / tiiliseinien käyttökelpoisuudesta. Tähän vaikuttavat mahdollisen lämmöneristeen ja kapilaarikatkon olemassaolo sekä pohjaviemäroinnin uusimistarve. Mikäli kellarikerrosta halutaan hyödyntää asuinkäyttöä palvelevina tiloina, niin ulkopuolisen vedeneristyksen ja salaojituksen tekeminen on todennäköisesti pakollista.

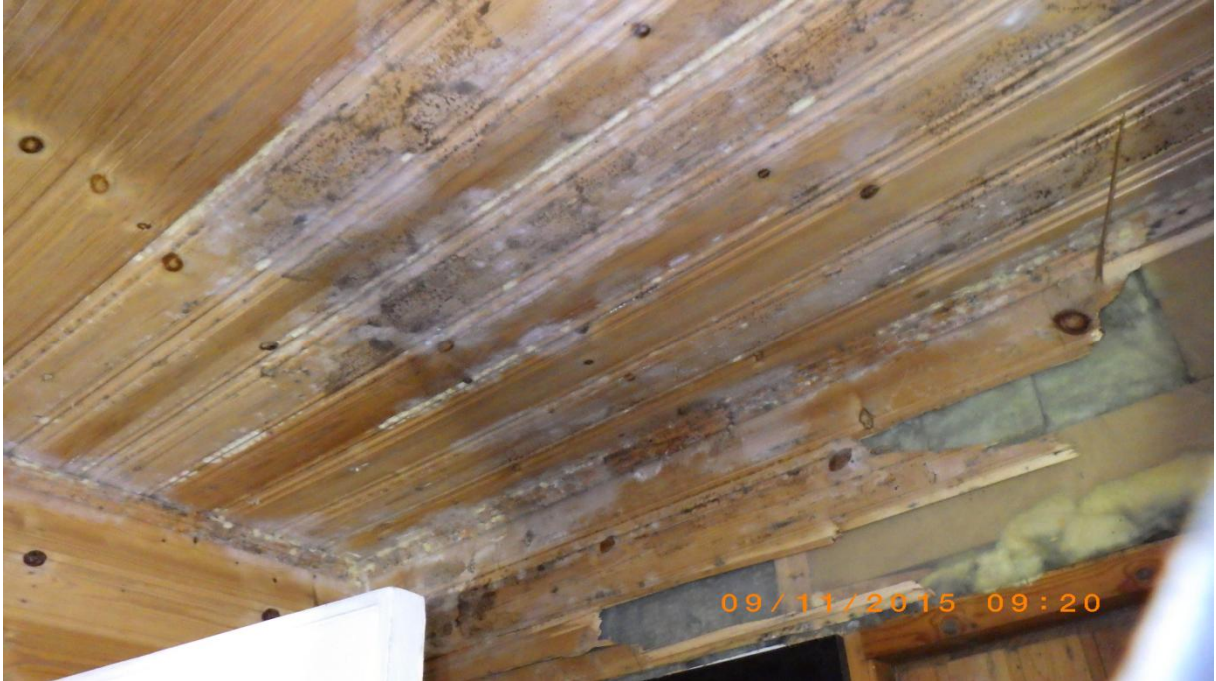
Kuva 3. 1. kerroksen eteistilojen katossa oli poikkeuksellisen runsasta homekasvua. Tämä viittaa vuotoihin kuistin kattojen liittymässä.

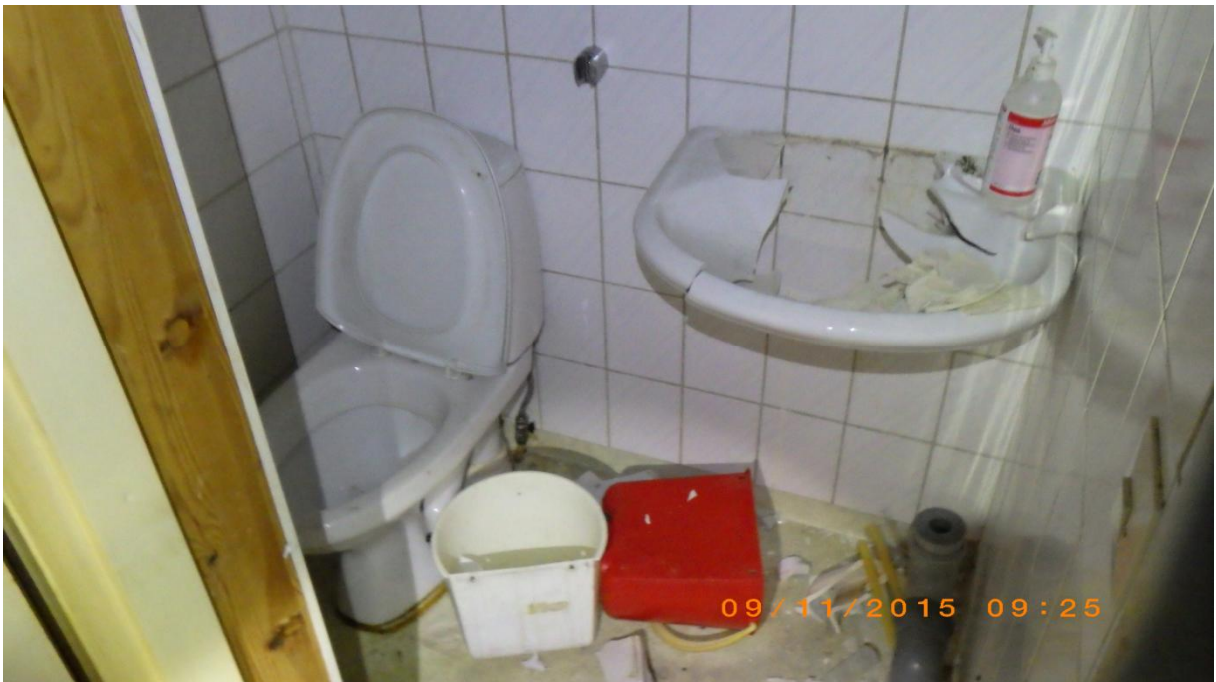
Kuva 4. Rakennuksen sisätilat oli tuhottu.

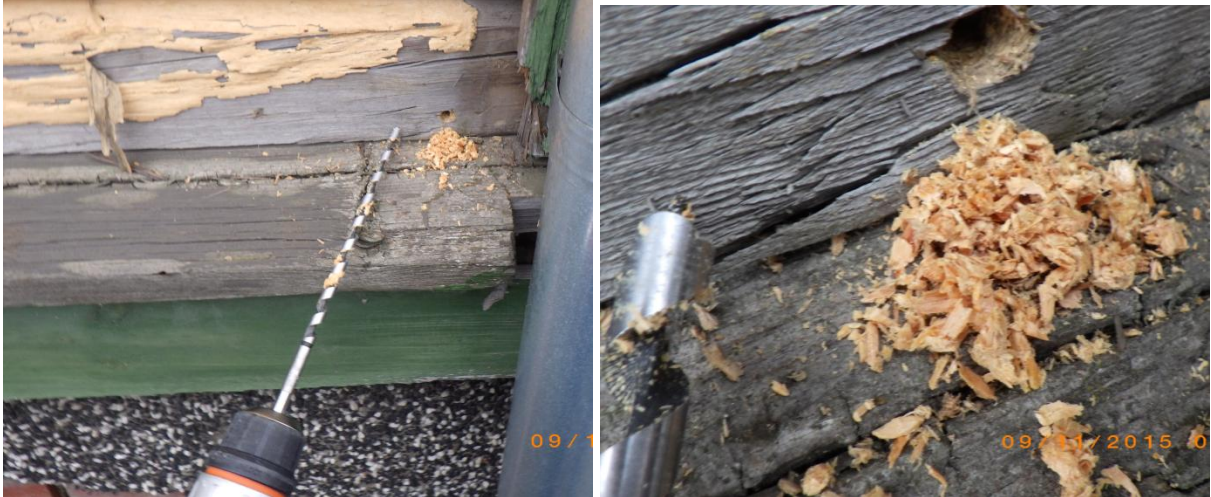
Rakennuksen puujulkisivujen alaosassa sokkelin päällä oleva ulkoneva vaakalista oli huonossa kunnossa. Rakennuksen korjattavuuden kannalta keskeisen hirsirungon kuntoa tutkittiin poraamalla lastuavalla puuporanterällä reikiä alimpaan hirtehen. Näin voidaan havaita hirsirungon selkeät lahovauriot ja tuhohyönteisten aiheuttamat vauriot. Tutkimusreikiä porattiin systemaattisesti jokaiseen nurkkaan ja pidempien julkisivujen keskelle, yhteensä 9 kappaletta. **Hirsikehikossa ei havaittu merkittäviä vaurioita.**

Kuva 5. Alimman seinähirren kuntoa tutkittiin poraamalla yhdeksästä kohdasta eri puolilta rakennusta. Hirsikehikossa ei havaittu merkittäviä lahovaurioita tai viitteitä hyönteisten aiheuttamasta tuhoutumisesta.

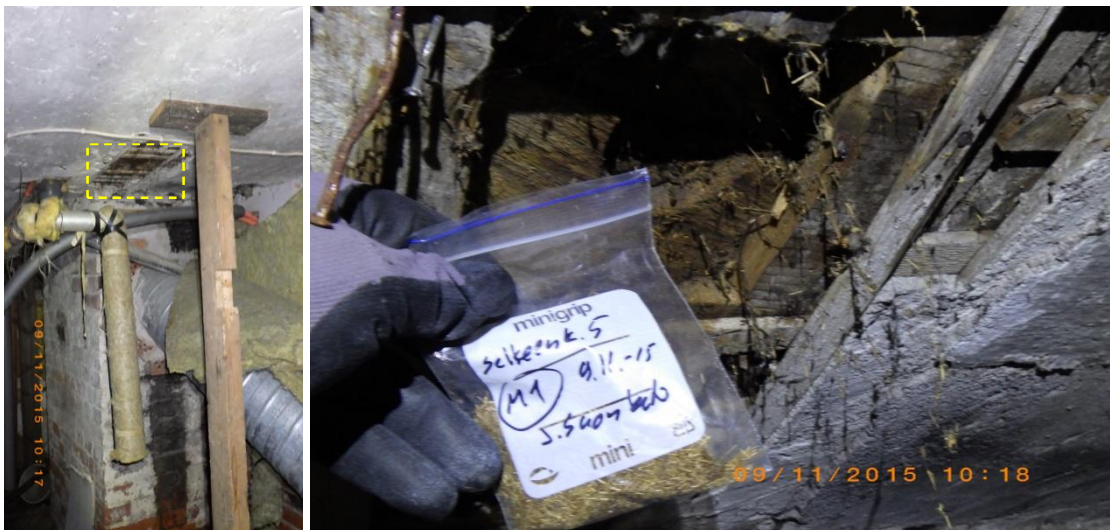
Kuva 6. Näyte M1 otettiin rakennuksen länsipäädystä rossipohjan lämmöneristeistä.. Analyysin mukaan näytteessä todettiin viitearvot ylittävänä runsaana pitoisuutena homekasvua. Lajistossa oli mukana kohtalaisena pitoisuutena kosteusvaurioindikaattorina ja mahdollisena toksiinien tuottajana pidettyä homelajia. Tulos osoitti välipohjan mikrobivaurioitumista.

Näyte M1. Alemman välipohjan eriste länsipäästä (pellava-hake) AN975

Näytteessä esiintynyt runsas sienten kasvu viittaa aktiiviseen mikrobikasvustoon tutkitussa materiaalissa.

Näytteessä tavattiin kosteusvaurioon viittaavaa sienilajistoa.

Näytteessä esiintyi lisäksi erittäin pieniä määriä kosteusvaurioon viittaavia aktinomyket-tejä.

Havaintojen perusteella rakennuksen väli- ja yläpohja sekä kaikki sisäpuoliset pinnat tulisi purkaa kantavia rakenteita myöden. Vesikatossa on vuotoja ja se on teknisen käyttöikänsä päässä, joten sen uusiminen tai perusteellinen kunnostaminen on ensimmäisiä toimenpiteitä. Julkisivujen alaosat tulee myös purkaa. Tämän jälkeen hirsiseinissä ja kantavissa rakenteissa mahdollisesti olevat vauriot olisi mahdollista paikallistaa ja korjata. Korjauksessa tulee varautua ikkuna-aukkojen ja yläpohjan tasalla ainakin paikalliseen uusimistarpeeseen.

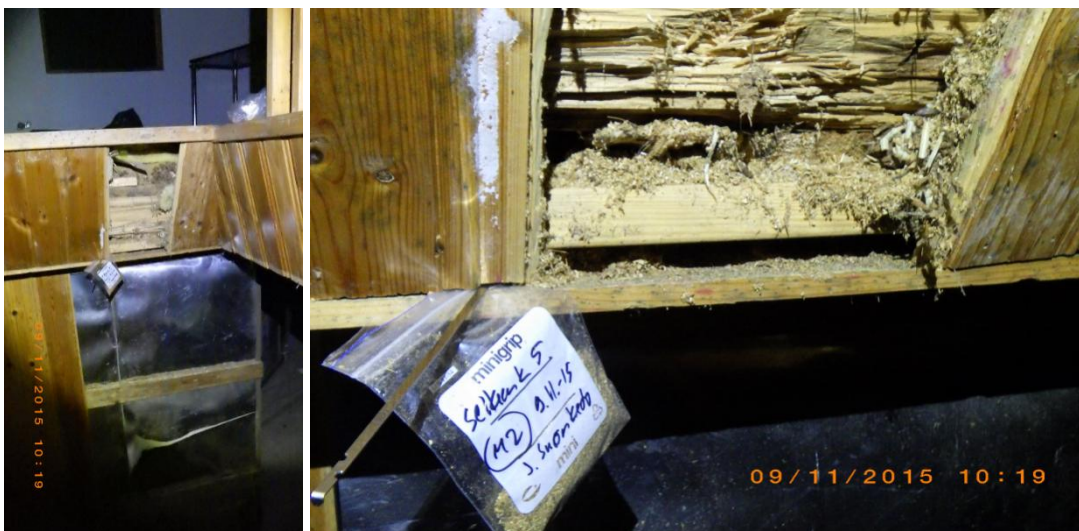
Kuva 7. Näyte M2 otettiin rakennuksen itäpäädyn porrasaukon kohdalta. Analyysin mukaan näytteessä todettiin selkeästi viitearvot ylittävää erittäin runsasta homekasvua. Lajistossa oli mukana kohtalaisena pitoisuutena kosteusvaurioindikaattorina ja mahdollisena toksiinien tuottajana pidettyä homelajia. Tulos osoitti välipohjan mikrobivaurioitumista.

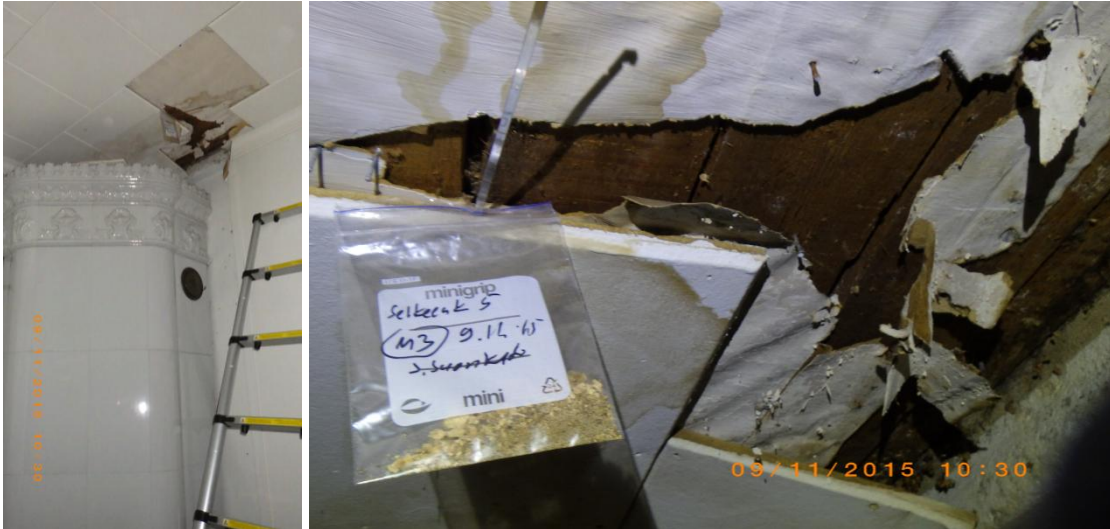
Kuva 8. Näyte M2 otettiin rakennuksen keskeltä savuhormin juuresta näkyvästä vuotokohdasta. Analyysin mukaan näytteessä todettiin viitearvot ylittävää runsasta homekasvua. Lajistossa oli mukana pienenä pitoisuutena kosteusvaurioindikaattorina pidettyä homelajia. *Tulos osoitti yläpohjan mikrobivaurioitumista ainakin vuotokohdista.*

Näyte M3. Ylemmän välipohjan eriste talon keskeltä (kutterinlastu)		AN977	
Bakteerit (THG –elatusalusta)		Yht.	++
Aktinomykeetit * ^a	-		
Muut bakteerit	++		
Mesofiiliset sienet (MA-2 –elatusalusta)		Yht.	+++
Homesienet			
<i>Aureobasidium</i>	+++		
<i>Penicillium</i>	+++		
<i>Ulocladium</i> *	+		
Kserofiiliset sienet (DG-18 –elatusalusta)		Yht.	+++
Homesienet			
<i>Penicillium</i>	+++		
<i>Aureobasidium</i>	++		
Hiivasienet	+		
Näytekohtainen tulkinta			
Näytteessä esiintynyt runsas sienten kasvu viittaa aktiiviseen mikrobikasvustoon tutkitussa materiaalissa.			
Näytteessä tavattiin kosteusvaurioon viittaavaa sienilajistoa.			
Näytteessä ei esiintynyt aktinomykeettejä.			
Testaustulokset pätevät ainoastaan testatuille näytteille. Menetelmätiedot ja tulosten tulkintaperiaatteet ovat liitteessä. Testauselosteen osittainen kopioiminen ilman siihen kuuluvaa liitettä on kielletty ilman laboratorion lupaa.			
Postiosoite: Aerobiologian yksikkö Turun yliopisto		Puhelin: (02) 333 6065	Sähköposti / Internet aerobiologi@utu.fi www.utu.fi/aerobiologia

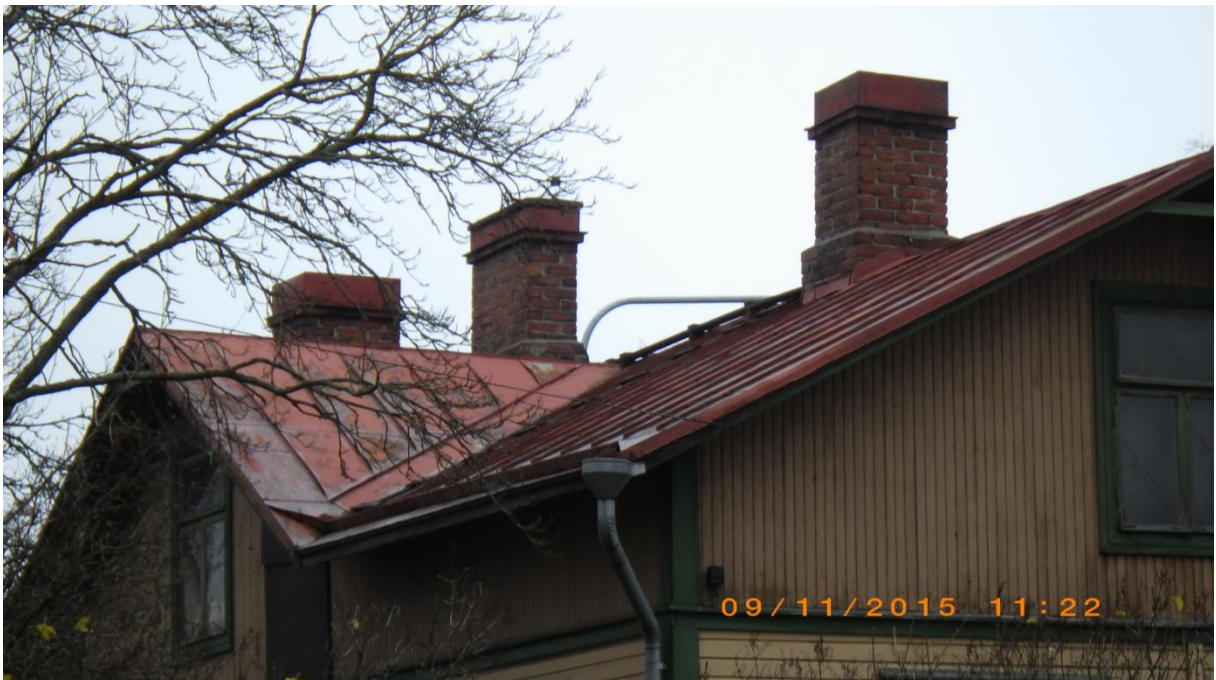
Rakennuksen vesikatto oli ulkopäin tarkastellen vanha saumapeltikate. Näkyvien vaakasaumojen perusteella katto on mahdollisesti alkuperäinen ja korkeintaan 1960 luvun alusta. Katolle ei ollut käyntimahdollisuutta.

Kuva 9. Vesikatto pihalta kuvattuna.

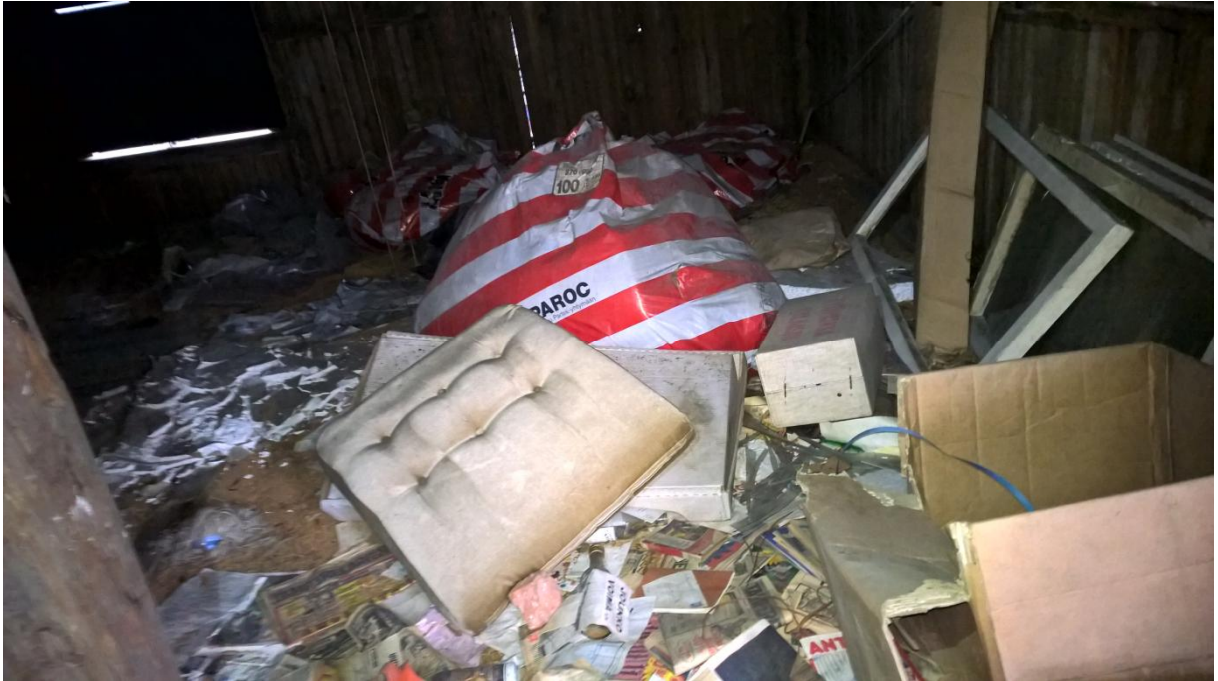
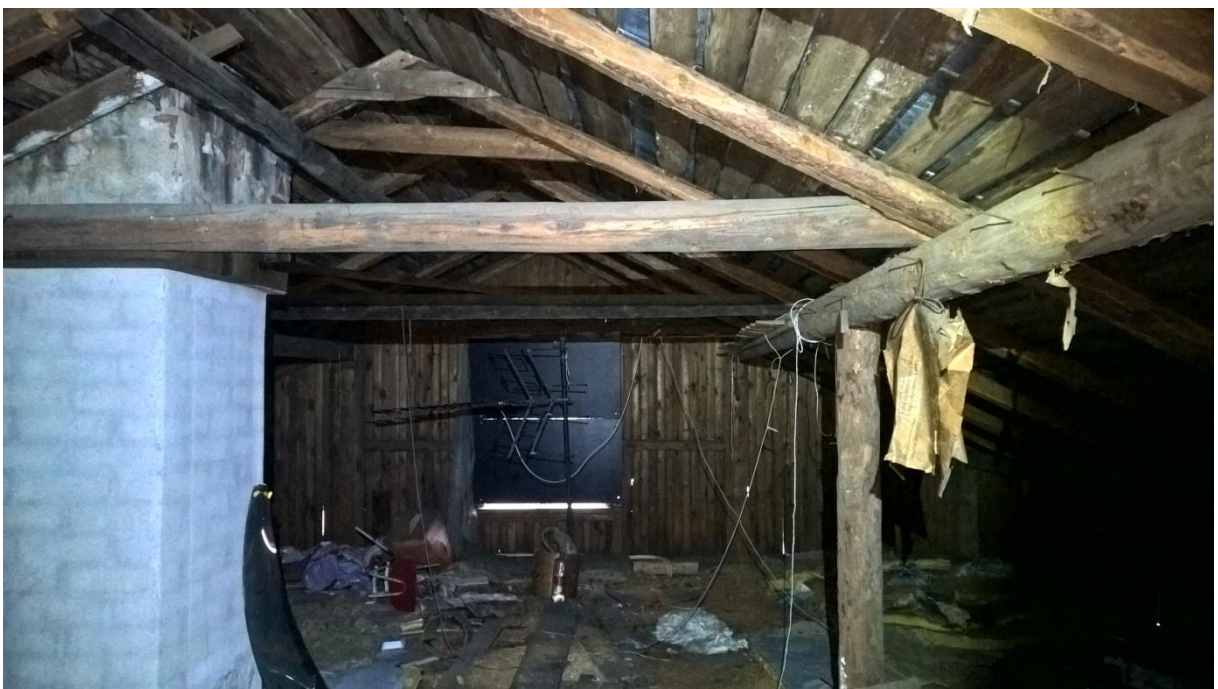
Kuva 10. Ullakkotila on avara ja siellä ei jälkien perusteella ole koskaan ollut edes kesäkäytössä olleita huonetiloja. Nyt ullakkotilassa oli eri-ikäistä romua ja rakennusjätettä, mutta se oli rakennuksen muuhun kuntoon nähden siisti.

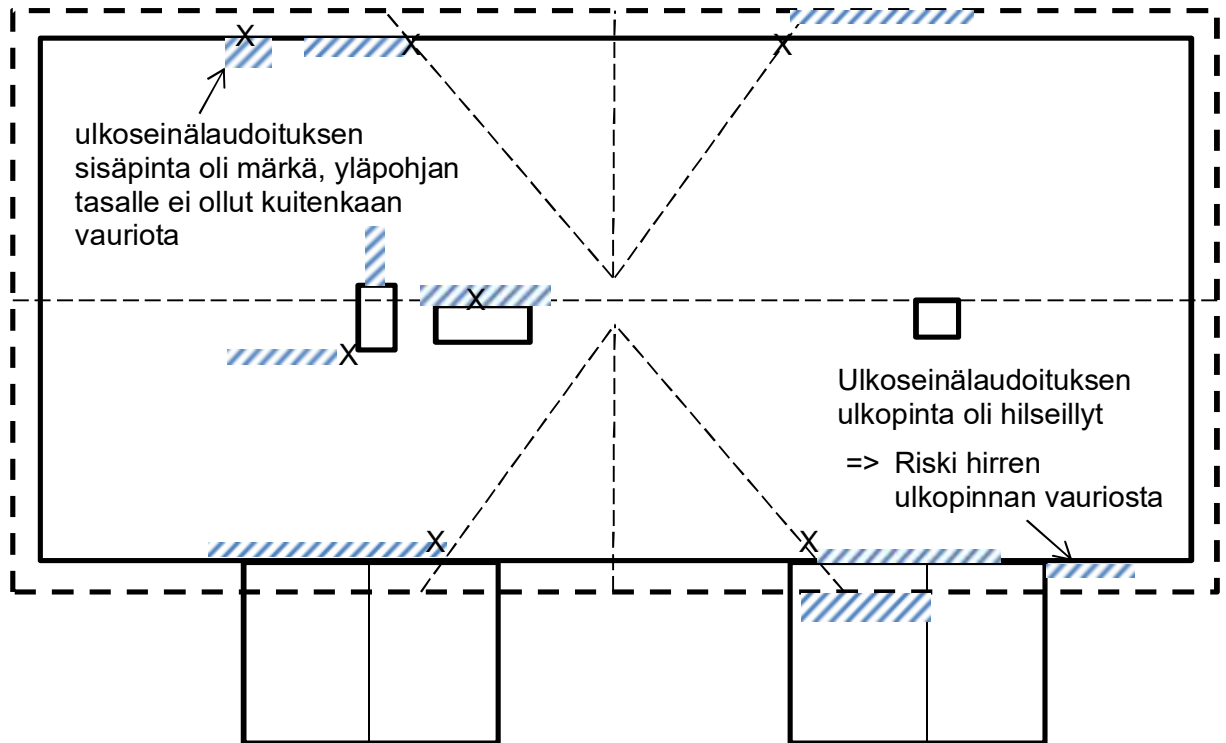
Vesikatteen alapuolella oli vain ruodelaudoitus ja alkuperäisen Sampo-pellin alapinta oli näkyvässä. Ruodelaudoituksen tummuminen paljasti katossa olevia vuotokohtia. Havaitut vuodot on esitetty kuvan 11 ohjeellisessa pohjapiirroksessa. Vuodot sijoituivat pääosin jalkarännien ja vesikaton sisäjiirien kohdalle sekä savupiippujen juuriin kuten oli oletettavissakin.

Kuva 11. Ullakkotilasta havaittuja vuotokohtia X ja kosteita alueita puuosissa (sijainnit ja laajuudet ovat vain summittaisia)

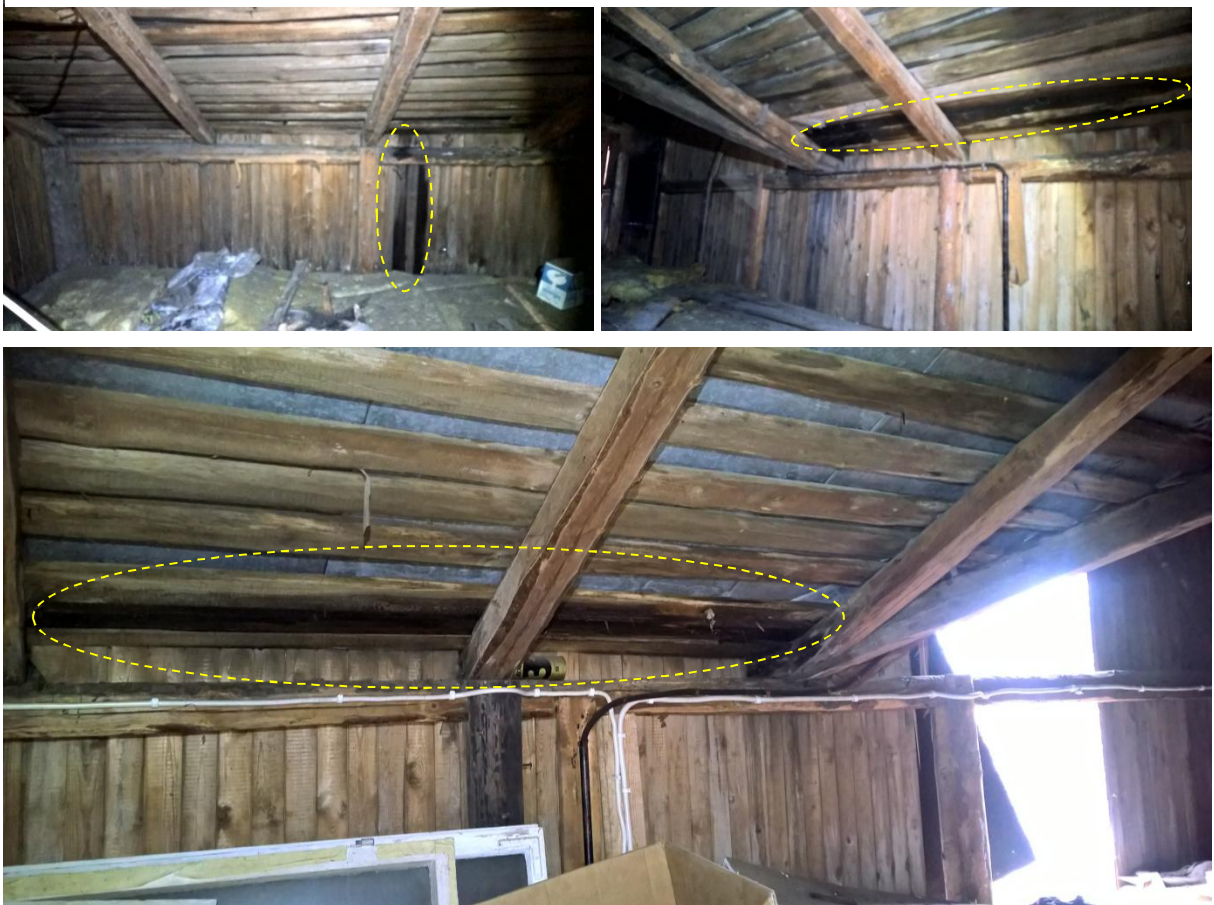
Kuva 12. Sateisen kelin takia vuotokohtia voitiin paikallistaa puuosien värin perusteella.

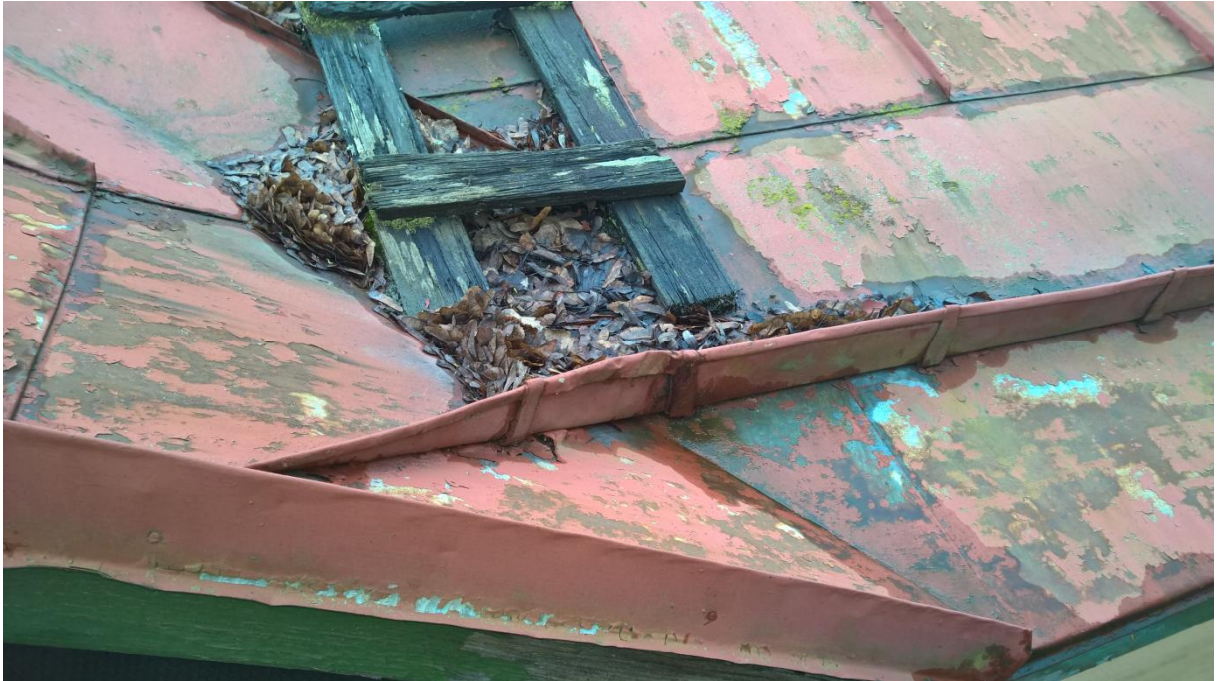
Kuva 13. Kuvan 12 vuotokohta ulkopäin kuvattuna.

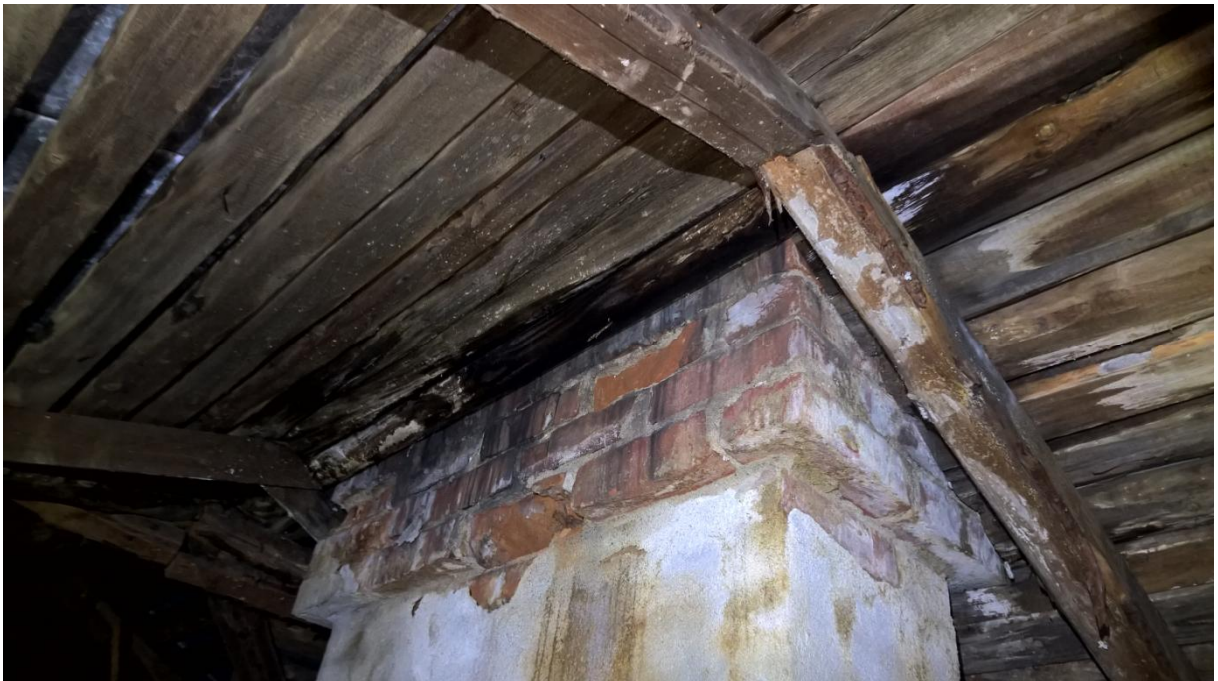
Selviä kantavien rakenteiden lahovaurioita ei havaittu, *mutta sisäjiirien kohdalla sekä keskimmäisen savupiipun ympärillä on todennäköisesti paikallisia vaurioita.*

Kuva 14. Keskimmäisen savupiipun kohdalla oli paikallinen lahovaurio ainakin ruodelaudoituksen kohdalla.
