Kuntotarkastus RS³

Jankan maatalan päärakennus

Päärtinkatu 2A, 33560 Tampere

Tarkastuspäivä 17.12.2014

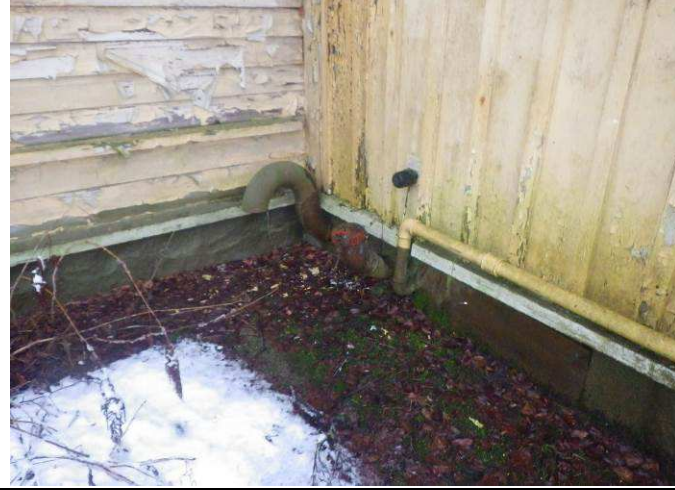
| HAVAINNOT | <ul style="list-style-type: none"> Sokkelit ovat luonnonkivisokkeleita. Sokkeleissa ei havaittu painumiin viittaavia isompia halkeamia. Sokkeleita ei voitu kasvillisuuden ja terassirakenteiden takia kauttaaltaan tarkastaa Autotallin oviaukossa luonnonkivisokkelin ja betonin liitoskohta on haljennut Sokkeleissa näkyy runsaasti kosteusjälkiä, jotka johtuvat puutteellisista sadevesien ohjauksista ja maanpinnoista, jotka kallistavat osin rakennukseen päin Sokkelin ulkopuolisia patolevyjä tai salaojituksia ei ole asennettu, mikä aiheuttaa runsasta kosteusrasitusta kellarin rakenteille. Rakennuksen vierellä kasvaa runsaasti kasvillisuutta, joka aiheuttaa ylimääräistä kosteusrasitusta rakenteille Rakennuksessa osittain olevaa rossipohjaa ei voitu kauttaaltaan tarkastaa, sillä tilaan ei ole riittävän suurta kulkuaukkoa. Tilaa voitiin tarkastella vain tuuletusaukkojen suuaukolta. Rossipohjan kantavissa rakenteissa ei tuuletusaukkojen suuaukolta tarkasteltuna havaittu laajempia kosteuden aiheuttamia vaurioita. Rossipohja tulee tarkastaa kauttaaltaan kun kulku tilaan on järjestetty. Sadun tiedon mukaan kellarissa kulkevia vesiputkia on jäänyt herkästi talvella, mikä johtuu kellarin rakenteiden huonosta lämmöneristävyydestä |

1. Sokkeleissa ja seinien alaosissa näkyy kosteuden aiheuttamia jälkiä / vaurioita

| TOIMENPIDESUOSITUS | <ul style="list-style-type: none"> Rakennuksen vierellä kasvavan kasvillisuuden poistaminen Rakennuksen vierustojen auki kaivaminen, patolevyjen, salaojituksen, ulkopuolisten kapillaarikatkojen ja lämmöneristeiden asentaminen kauttaaltaan Maanpinnan kallistusten lisääminen rakennuksesta poispäin |

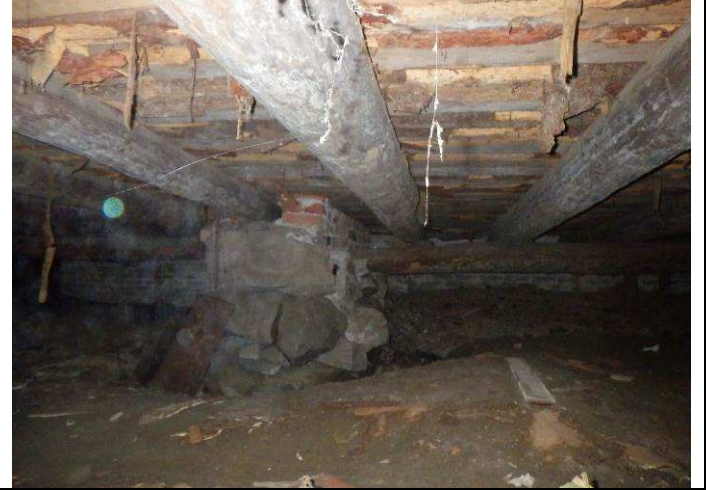
2. Rossipohjaa, aluslaudoissa näkyy kuoriaisten tekemiä jälkiä

- Tuulettuva alapohja tulee tarkastaa kauttaaltaan kun tilaan on järjestetty riittävän suuri kulkuaukko
- Kellarin laajamittaiset home- ja kosteusvauriokorjaukset erillisen korjaussuunnitelman mukaisesti

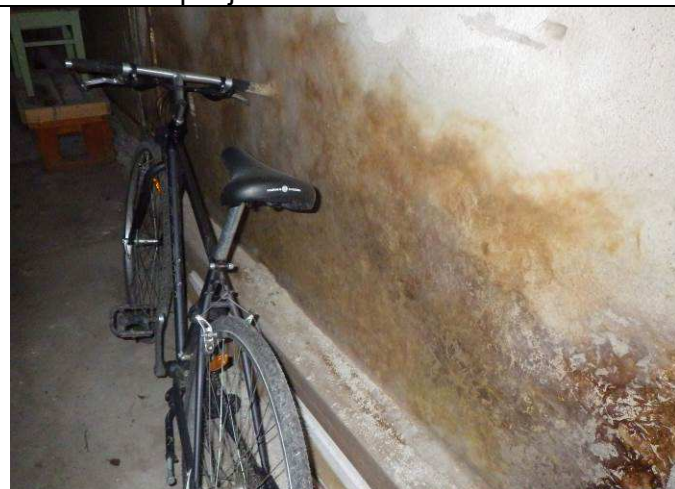
| RISIKHAVAINNOT ⓘ | <ul style="list-style-type: none"> Kellarin autotallin ja puuvaraston seinissä sekä kellarin ja 1.kerroksen välipohjan alapinnassa on näkyvää home/mikrobikasvustoa Kellarin pakastinhuoneessa on sisäpuolelta koolattuja ja ilmeisesti lämmöneristettyjä seiniä, jotka on luokiteltu riskirakenteiksi Asuntokaupan kuntotarkastuksen suoritusohjeessa niissä herkästi esiintyvien kosteusvaurioiden takia. |

5. Homekasvustoa kellarin autotallin seinässä

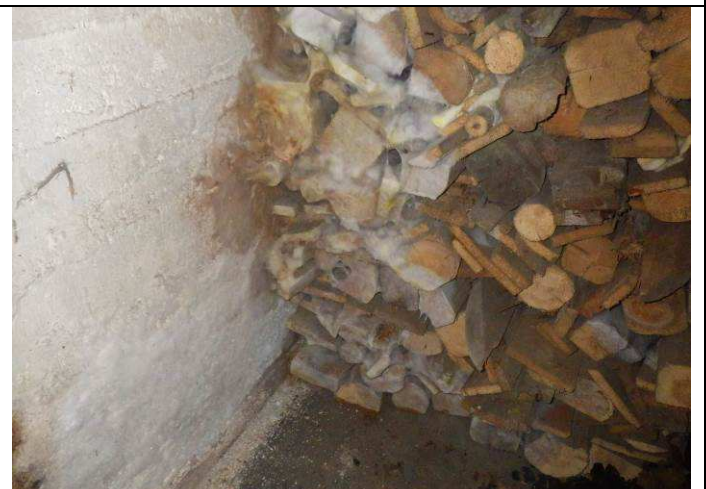
6. Homekasvustoa polttoainevaraston seinässä

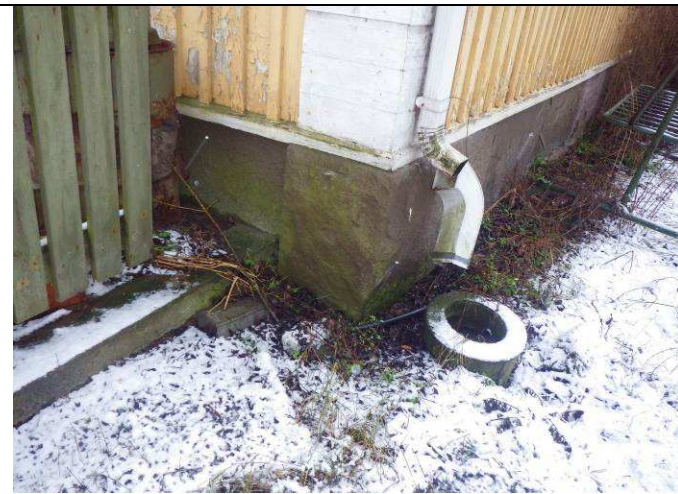
| HAVAINNOT | <ul style="list-style-type: none"> • Kattovesiä on johdettu nurkilla betoniin rännikaivoihin ja niistä poistoputkilla edelleen pois rakennuksen välittömästä läheisyydestä. Räystäskourujen kuntoa ei päästy tarkastelemaan tarkemmin. • Sadevesien poistojärjestelmien tekninen käyttöikä on noin 25 vuotta, joten ne ovat ylittäneet teknisen käyttöikänsä ja niiden uusiminen on suositeltavaa • Salaojituksia ei ole saadun tiedon mukaan asennettu. Salaojituksen puuttuminen aiheuttaa runsasta kosteusrasitusta kellarin rakenteisiin. |

7. Sadevesien poisohjausta

| TOIMENPIDESUOSITUS | <ul style="list-style-type: none"> • Sadevesien poistojärjestelmän uusiminen / kunnostaminen • Salaojituksen asentaminen |

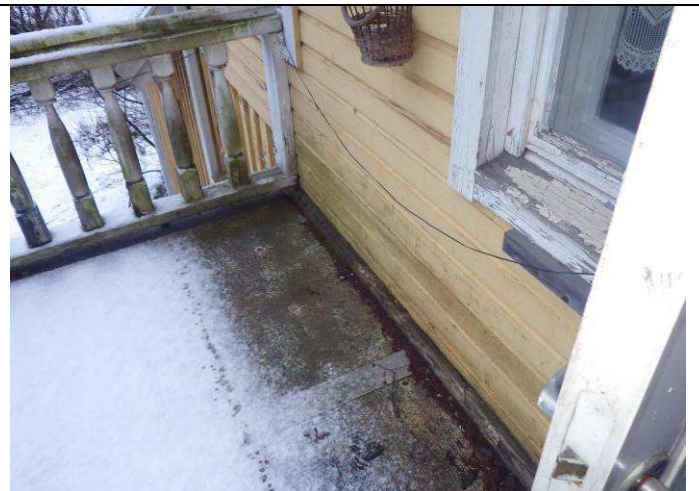
10. Parvekkeen kosteusvaurioita

| TOIMENPIDESUOSITUS | <ul style="list-style-type: none"> • Rakennuksen hirsirungon kunnan selvittäminen kauttaaltaan kun ikääntynyt lautaverhous on poistettu. Kosteushavaintojen ja vanhan hirsirungon takia tulee varautua laajoihin rungon korjauksiin ja hirsien uusimiseen. • Ikääntynyt lautaverhouksen tulee uusia ja lautaverhouksen taakse tulee jättää tuuletusrako • Vuotaneen parvekkeen ja kuistin kokonaisvaltainen kunnostaminen/uusiminen kosteusvaurioiden takia • Päädyn sisäänkäynnin, porraskrakenteen korjaaminen • Takaterassin uusiminen |

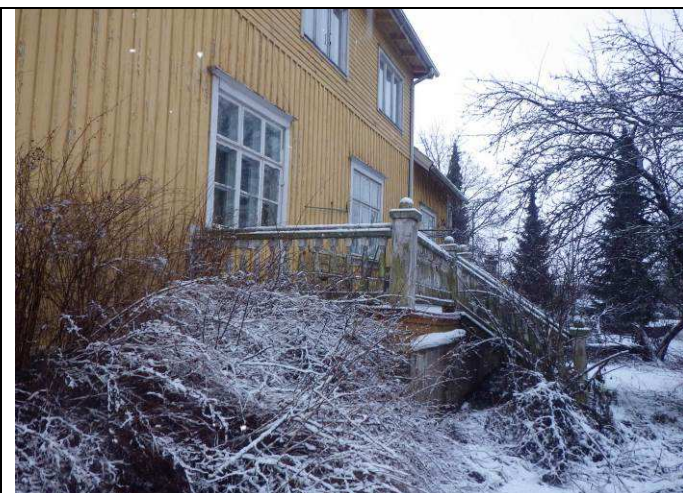
11. Takaterassi on lahovaurioitunut

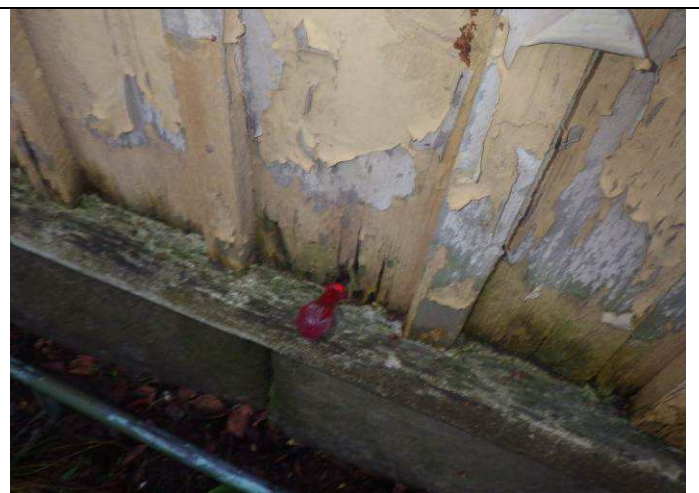
| | lahovaurioita pistopiikillä kokeiltuna. Hirsirungon kunto tulee selvittää kauttaaltaan kun poistamalla lautaverhous |

12. Ulkoseinien alaosissa havaittiin kosteus- ja lahovaurioita

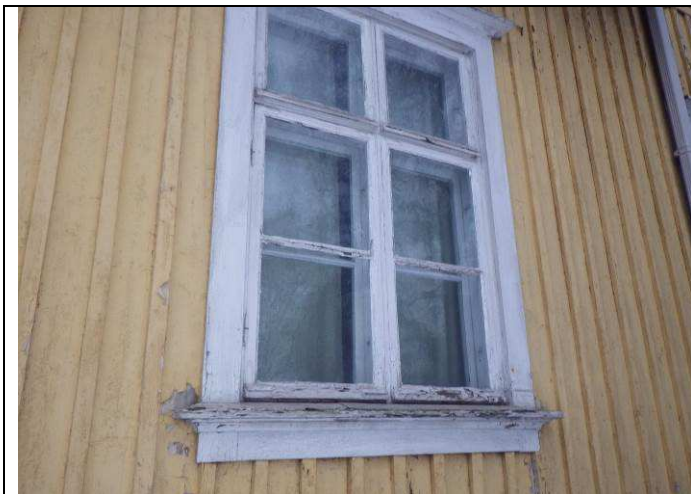
| HAVAINNOT | <ul style="list-style-type: none"> Ikkunat ovat vanhoja ja epätiivitä 2-lasisia puuikkunoita, arviolta 1950-luvulta. Puiset ulko-ovet ovat arviolta 1950 – 70 luvulta. Puuikkunoiden ja ovien tekninen käyttöikä on noin 40 – 50 vuotta, joten ne ovat teknisen käyttöikänsä päässä. Ikkunoissa ja ovissa on huolto / kunnostustarve |

13. Ikkunoissa kunnostus / uusimistarve

| TOIMENPIDESUOSITUS | <ul style="list-style-type: none"> Teknisen käyttöiän ylittäneiden ikkunoiden ja ulko-ovien uusiminen / kunnostaminen |

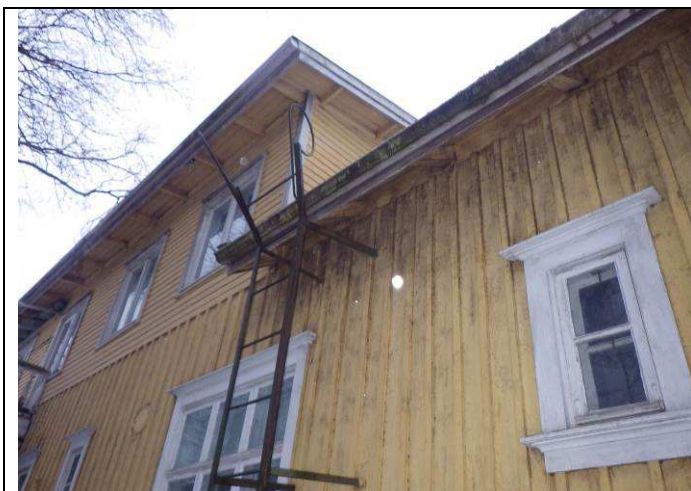
| HAVAINNOT | <ul style="list-style-type: none"> Vesikattoa voitiin tarkastella vain maasta, sillä katolle ei ollut pääsyä. Talotikkaiden kiinnitys näyttää huteralta ja lapetikkaat ovat pudonneet alas Lumiesteitä tai kulkusilloja ei ole Räystäsrakenteissa näkyy kosteuden aiheuttamia vaurioita etenkin parvekkeen kohdalla Yläpohjatilasta tarkasteltuna vesikatossa ei näy isompia vuotojälkiä eikä vaurioita vesikaton alusrakenteissa. Peltikatto on saadun tiedon mukaan asennettu 1960-luvulla tiilikaton tilalle. Peltikaton alla on vanha pärekatto. Aaltopeltikatteen tekninen käyttöikä on noin 60 vuotta, joten se alkaa olla teknisen käyttöikänsä loppupuolella. |

15. Räystäsrakennetta, talotikkaan kiinnitys näyttää huteralta

| TOIMENPIDESUOSITUS | <ul style="list-style-type: none"> Vesikaton tarkastaminen kauttaaltaan kun turvallinen kulku katolle on järjestetty, vesikatteen uusimiseen tulee varautua lähitulevaisuudessa Kattovarusteiden asentaminen katon tarkastamisen ja piippujen nuohoamisen mahdollistamiseksi |

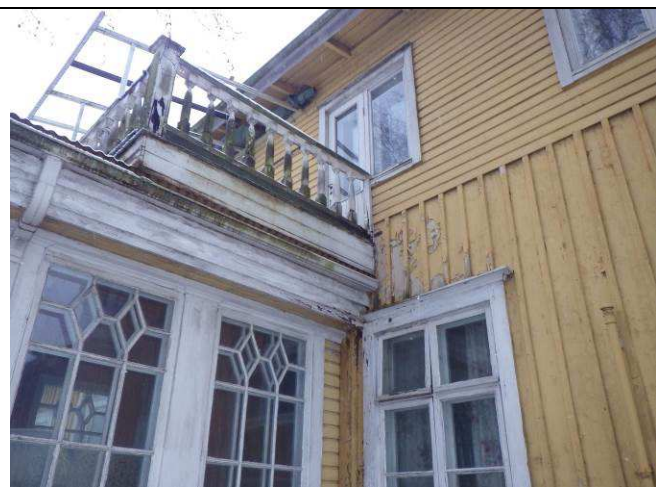
16. Kosteusjälkiä vuotaneen parvekkeen alapuolisissa rakenteissa

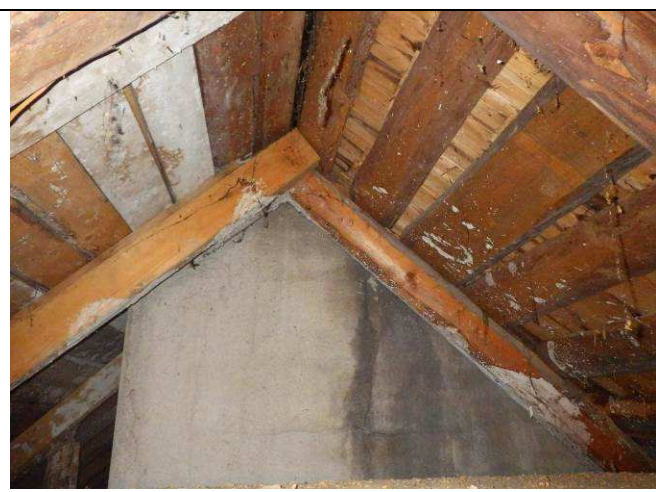
| MUUT HAVAINNOT | <ul style="list-style-type: none"> Piippujen ympärillä näkyy pieniä vuotojälkiä, jotka ovat mahdollisesti peräisin vanhan vesikatteen ajoilta. Yläpohjatilassa ja yläpohjan rakenteissa ei havaittu suurempia katon vuotoihin tai tilan heikkoon tuulettavuuteen viittaavia kosteusjälkiä. Muutamia pieniä kosteusjälkiä on havaittavissa, jotka ovat normaaleja tämän ikäisessä rakennuksessa. Antenniläpiviennin alapuolella on kosteusjälkiä, jotka johtuvat antenniputken läpi valuneesta vedestä |

18. Piipun läpiviientä

| TOIMENPIDESUOSITUS | <ul style="list-style-type: none"> Harjatuuletuksen lisääminen rakennuksen päätyihin Antenniputken tiivistäminen |

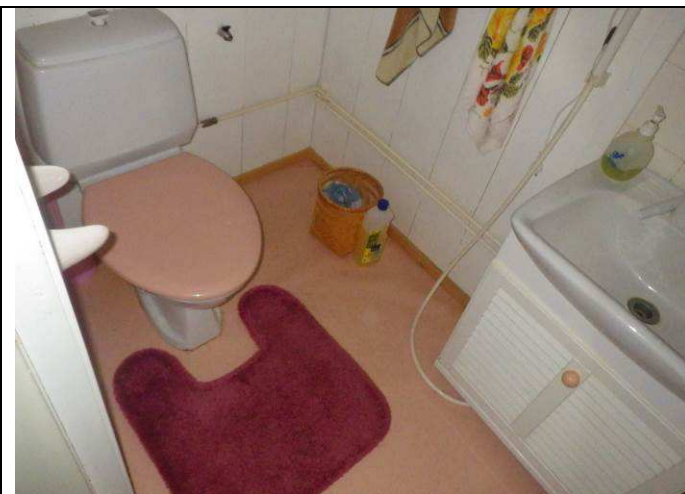
25. Yläkerran wc:ssä on ollut saadun tiedon mukaan vesivuoto

| TOIMENPIDESUOSITUS | <ul style="list-style-type: none"> • Kaikkien wc -tilojen peruskorjaus |

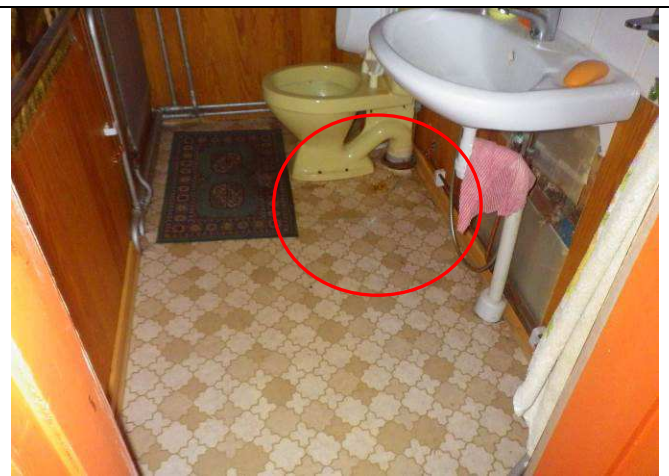
| MUUT HAVAINNOT | <ul style="list-style-type: none"> • Alakerran wc:n lattiassa on kosteuden aiheuttamia jälkiä • Kaikki rakennuksen wc- tilat ovat ikääntyneitä ja vaativat peruskorjausta • Saadun tiedon mukaan yläkerran toisessa wc:ssä on ollut joskus vesivuoto, jonka takia vesiä on valunut välipohjan läpi alakertaan. Vesijohdot ja viemärit on uusittu ja wc kunnostettu vuodon havaitsemisen jälkeen. |

26. Alakerran wc:tä, lattiassa on kosteuden aiheuttamia jälkiä

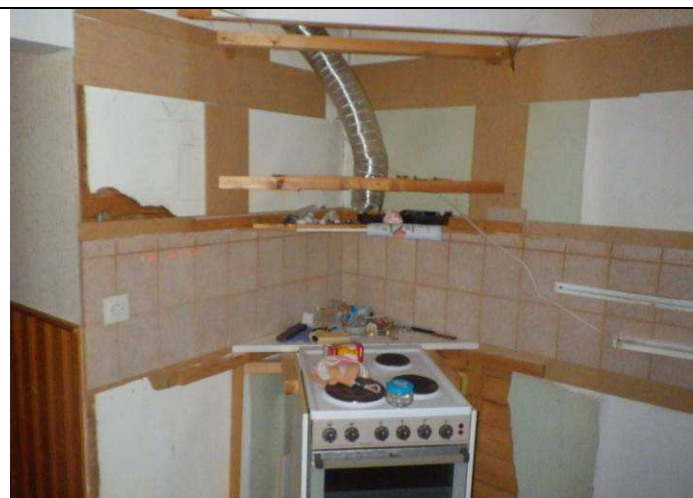
28. Yläkerran asunnon keittiötä on osin purettu

| TOIMENPIDESUOSITUS | <ul style="list-style-type: none"> • Kaikkien keittiöiden peruskorjaaminen |

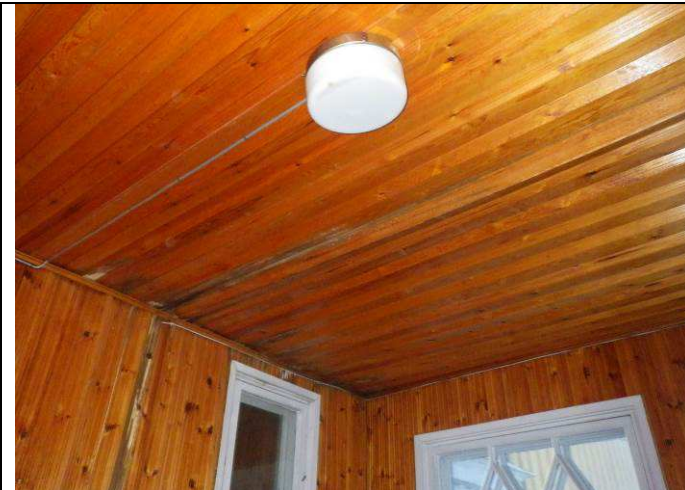
| KOSTEUDEN AIHEUTTAMAT JÄLJET MUISSA ASUINTILOISSA | <ul style="list-style-type: none"> Parvekkeen alapuolisella kuistilla näkyy parvekkeen vuodoista johtuvia kosteusjälkiä, rakenteiden sisällä piileviä vaurioita ei voi poissulkea |

29. Kosteusvaurioita parvekkeen alapuolisella kuistilla

| TOIMENPIDESUOSITUS | <ul style="list-style-type: none"> Tulisijojen ja hormien tarkastuttaminen alan ammattilaisella Kosteusvaurioiden korjaaminen kuistilla parvekkeen korjaustöiden yhteydessä Sisätilojen laajemmat peruskorjaukset / pintaremontit |

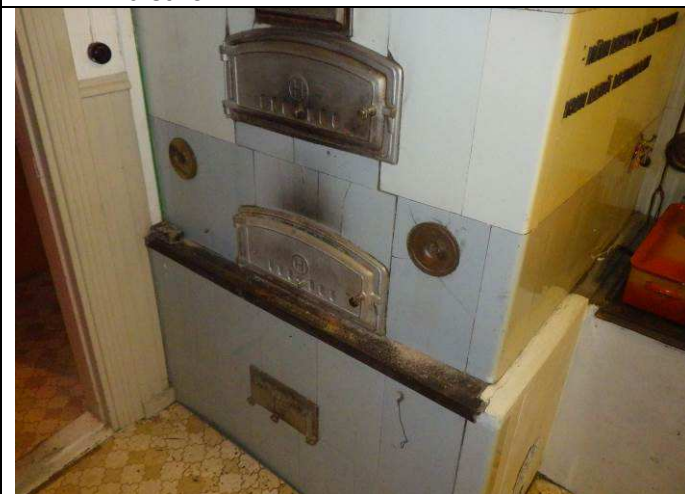
| TULISIJAT JA HORMIT | <ul style="list-style-type: none"> Tulisijojen ja hormien kunnosta ei ole tietoa, sillä niitä on saadun tiedon mukaan käytetty viimeksi 1970-luvulla. Pintapuolisella tarkastelulla takoissa ei havaittu juurikaan huomautettavaa. Keittiön leivinuunin laatoituksessa on halkeamia ja kipinäsuoja puuttuu |

31. Keittiön leivinuunia

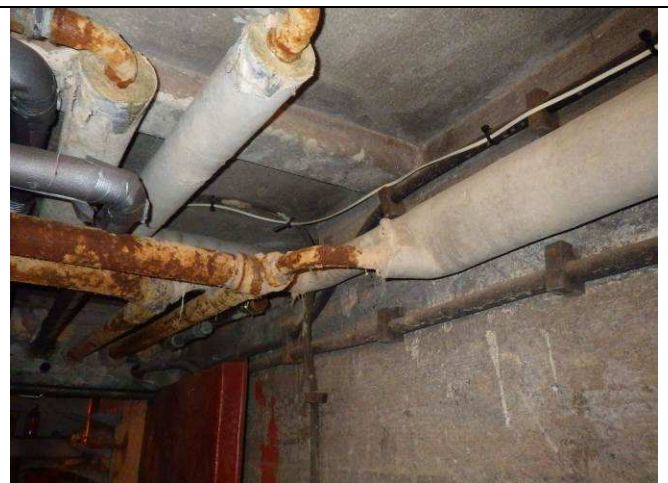
| HAVAINNOT | <ul style="list-style-type: none"> • Lämmitysjärjestelmänä on öljykeskuslämmitys, jossa lämmönjako on toteutettu vesikiertoisilla pattereilla. Patterit ja patteriputket on saadun tiedon mukaan asennettu 1950-60 – luvulla, asuinkerrosten lämmityspattereita on uusittu arviolta 1970 –luvulla. Osa patteriputkista on ikääntyneitä ja huonokuntoisia (etenkin kellarin osalla) • Kellarin putkieristeissä on todennäköisesti asbestipitoisia materiaaleja • Keskuslämmityskattila on vuodelta 1993. • Öljylämmitysjärjestelmä ja vesikiertopatterit ovat olleet käyttämättä vuodesta 2008, joten eristämättömät patteriputket ovat mahdollisesti päässeet jäätymään talvella, ellei niitä ole tyhjennetty. • Teräksinen öljysäiliö on kellarissa betonibunkkerissa. Sitä ei ole saadun tiedon mukaan tarkastettu tai huollettu. • Pannuhuoneen palo-ovi ei salpaudu itsestään. Oven tulisi olla itsestään salpautuva, sillä tila on oma palo-osastonsa |

34. Ikääntyneitä lämmitysjärjestelmän putkia, putkieristeissä on todennäköisesti asbestipitoisia materiaaleja

| TOIMENPIDESUOSITUS | <ul style="list-style-type: none"> • Öljylämmitysjärjestelmän ja lämmönjakelujärjestelmän kunnon tutkiminen alan ammattilaisen toimesta, varautuminen lämmitysjärjestelmän osien uusimiseen • Öljysäiliön huolto ja tarkastuttaminen |

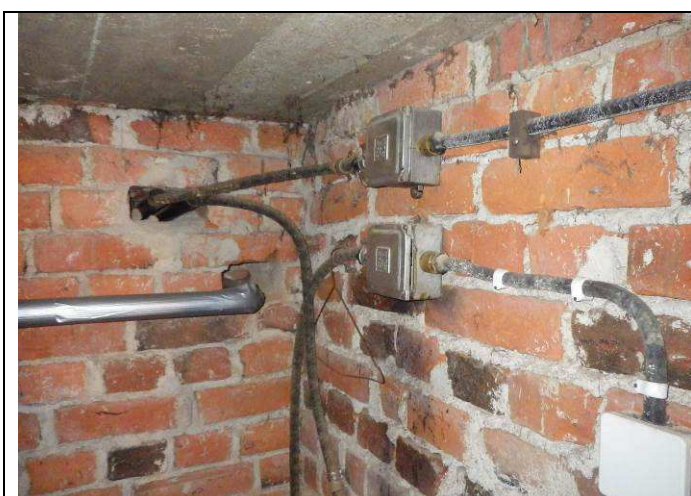
| HAVAINNOT | <ul style="list-style-type: none"> • Kellarin osalla sähköjärjestelmät ovat ikääntyneitä ja saadun tiedon mukaan osin viallisia • Asuinkerroksissa sähköjärjestelmiä on uusittu/lisätty ilmeisesti 1970-luvulla, osa on vanhempia. Sähköjärjestelmien toimintaa ei testattu tarkastuksen aikana. Sähköjärjestelmien tekninen käyttöikä on noin 40 - 50 vuotta, joten niiden uusimiseen tulee varautua. |

38. Kellarin ikääntyneitä sähköjä

| TOIMENPIDESUOSITUS | <ul style="list-style-type: none"> • Sähköjärjestelmän tarkastaminen sähköalan ammattilaisen toimesta ja varautuminen uusimiseen • Kellarikerroksen ikääntyneet ja vialliset sähköjärjestelmät tulee uusia |
