SELVITYS KORVAUSVAATIMUKSEEN

Vaurioituneen auton rekisterinumero		Muu vaurio	rengasvaurio
Korvausvaatimuksen esittäjän nimi			
Tapahtumapäivä	23.05.2023	Kello	16.05
Tapahtumapaikka	Pihtisulunkatu		
Hoitovelvollisuus			
Korvausvelvollisuus			
<p>Lähdin Sandvikilta Pihtisulunkadulta ajamaan kohti Kolmihaarankatua. Pihtisulunkatu 7 kohdalla, normaalisti oikeaa kaistaa ajaessani, kuului auton alta kovahko kolahdus. Auton rengasääni muuttui välittömästi oudoksi ja rengaspainevalo syttyi ollessani kolmihaarankadun risteyksessä. Ajoin auton suojaisaan paikkaan ja jäin tutkimaan tapahtunutta.</p> <p>Totesin pian, että kaksi auton renkaista oli puhjennut (vasen eturengas sekä oikea takarengas). Vasemmassa eturenkaassa oli pystyssä paksukantainen metallikappale. Oikeassa takarenkaassa oli vaurio, mutta ei näkyviä metallikappaleita. Soitin lähes välittömästi myös poliisin numeroon ilmoittaakseni ko. vahingosta. Lisäksi kirjasin Tampereen kaupungin tienpidon järjestelmään tästä ilmoituksen.</p> <p>Autolla ei voinut jatkaa matkaa. Hinausautojonot olivat kyseisenä päivänä erityisen pitkät. Ystäväni haki kotoani Orivedeltä talvirenkaat, jotka laitettiin väliaikaisesti auton alle. Toinen renkaist

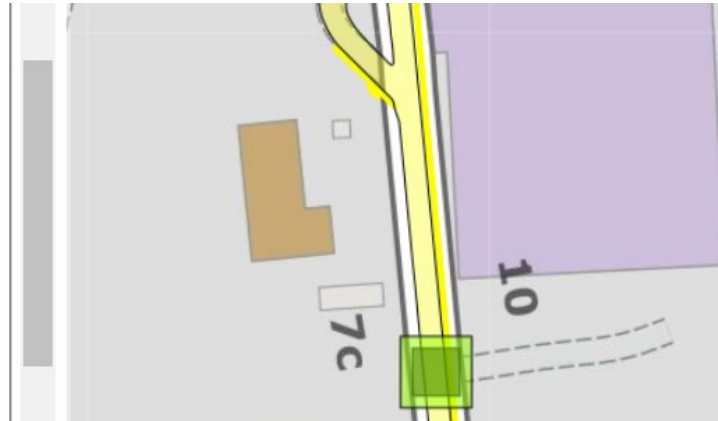
(pihtisulunkatu 7)
kohdalla pientä
metalliromua. Aiheutti
autosta kahden renkaan
puhkeamisen.

Alue tarkastettu 25.5.2023 tulleen ilmoituksen jälkeen 26.5.2023 työnjohdon toimesta, jolloin mitään poikkeavaa ei havaittu. Pihtisulunkatu kuuluu säännölliseen roskien keruun piiriin, vähintään kaksi kertaa viikossa käymme tyhjentämässä bussi pysäkkejen roskikset. Näilläkään kierroksilla ei mitään ole havaittu.
