PYYNIKIN SAIRAALA ENTINEN KULKUTAUTISAIRAALA

Pyhäjärvenkatu 7
Kaakinmaa, Tampere

RAKENNUS- JA LVI-TEKNIIKAN KUNTOARVIO

Tampereella 31.12.2015

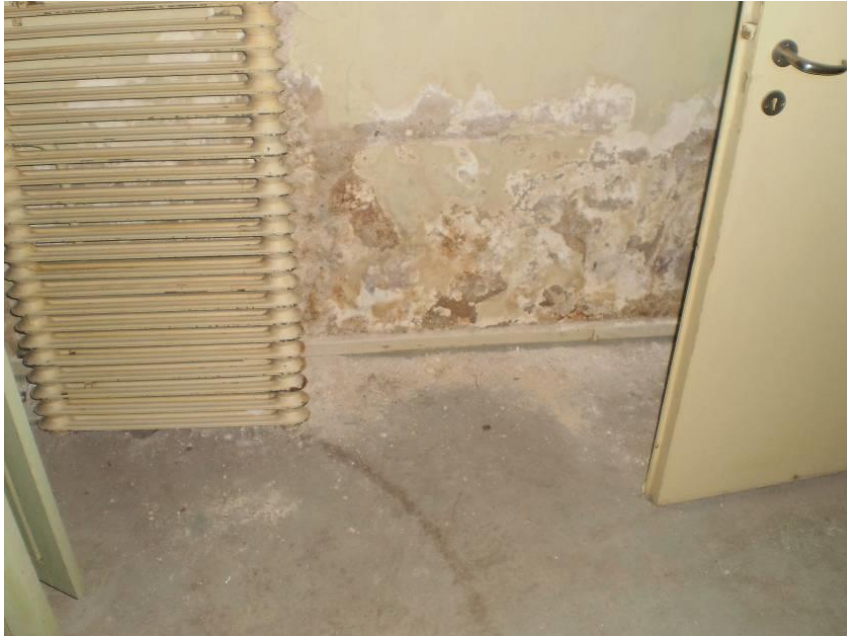
- Kellarikerroksen sisäpintojen rappauksissa on kosteuden aiheuttamia rapautumia.
- Rakennuksen perustus- ja runkorakenteissa ei havaittu vaurioita, jotka viittaisivat perustusten liikkumiseen.

Kuva 1. Kellarin seinässä on kosteusvaurioita.

- Perusmuurin ulkopintaan on tehtävä vedeneristys.
- Perusmuurin sisäpuolen rappauspintojen kosteusvauriot on korjattava uusimalla vaurioituneet rappaukset.

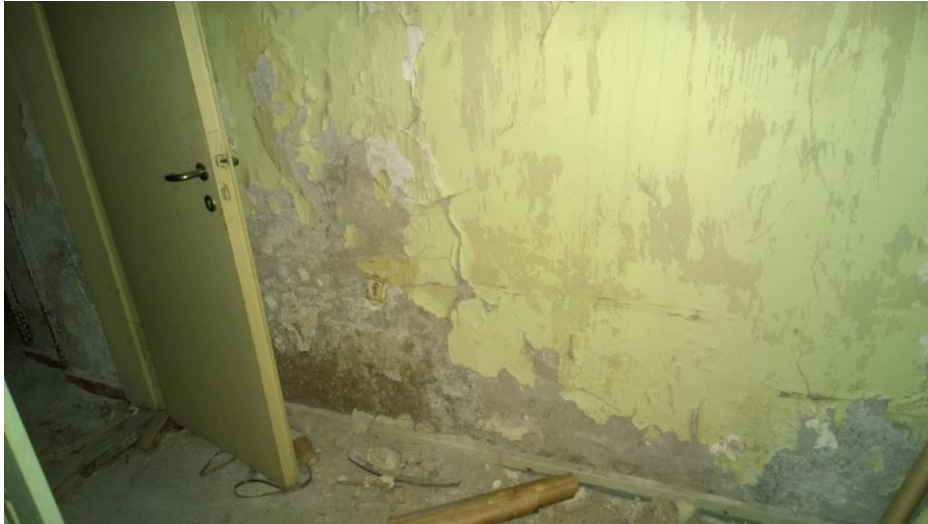
Kuva 3. Lämpöjohtokanavan vastaisen muurin alaosassa on kosteusvaurioita.

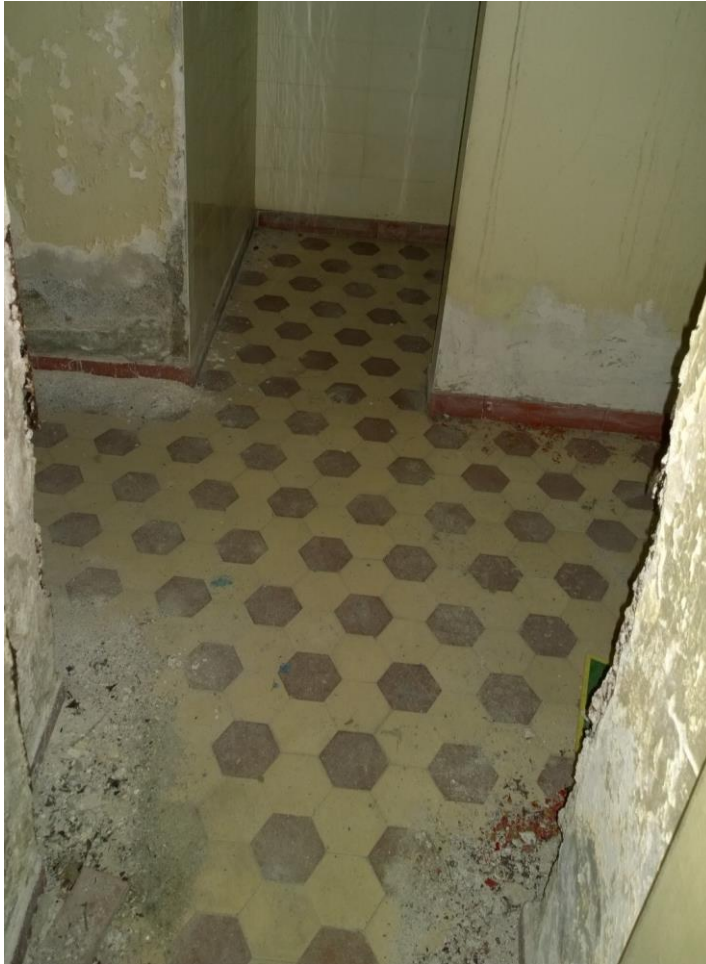
- Laatassa on paikoin halkeilua ja rapautumia.
- Maalipinnat ovat monin paikoin hilseilleet.
- Väliseinien alaosissa oli kosteuden aiheuttamaa kalkkihärmää.

Kuva 4. Lattialaatan klinkkerilaatoitus ja kosteuden aiheuttamaa rapautumaa.

- Rapautuneet kohdat on uusittava.
- Rakenteen maapohjan kosteuden kapillaarinen nousu on estettävä tekemällä alapohjaan toimiva kuivatusjärjestelmä.

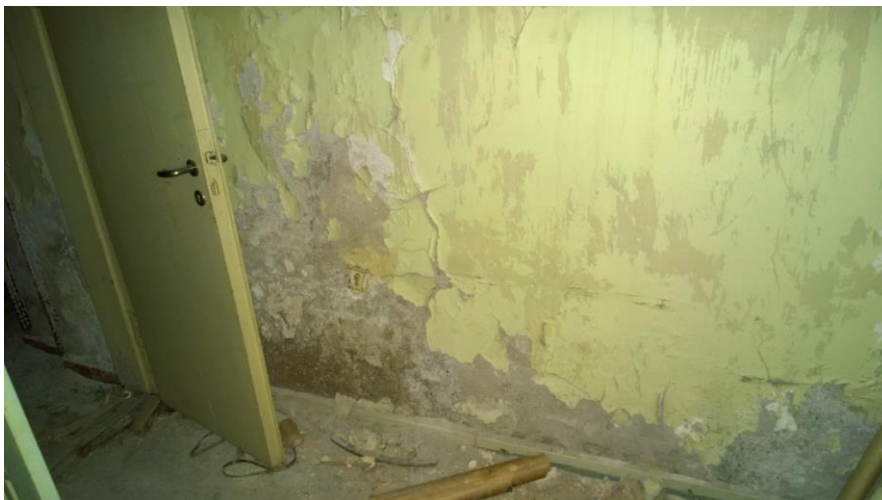
Kuva 5. Kellarin väliseinien alaosissa on kosteuden aiheuttamaa kalkkihärmää ja maalin hilseilyä.

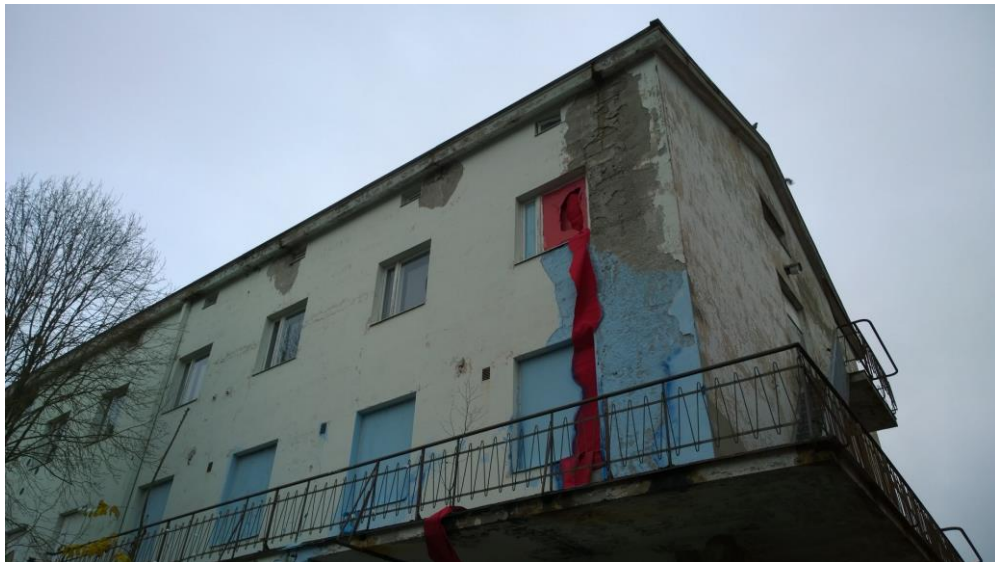
- Julkisivussa on rakennuksen pitkillä sivuilla siporex-harkkojen saumojen kohdilla halkeamia, jotka ovat syntyneet lämpöliikkeiden vaikutuksesta.
- Rakennuksen runkorakenteissa ei havaittu muita rakenteellisia vaurioita.

Kuva 6. Rakennuksen länsisivulla on näkyvissä lämpöliikkeiden aiheuttama halkeama.

- Julkisivun halkeamat on korjattava.

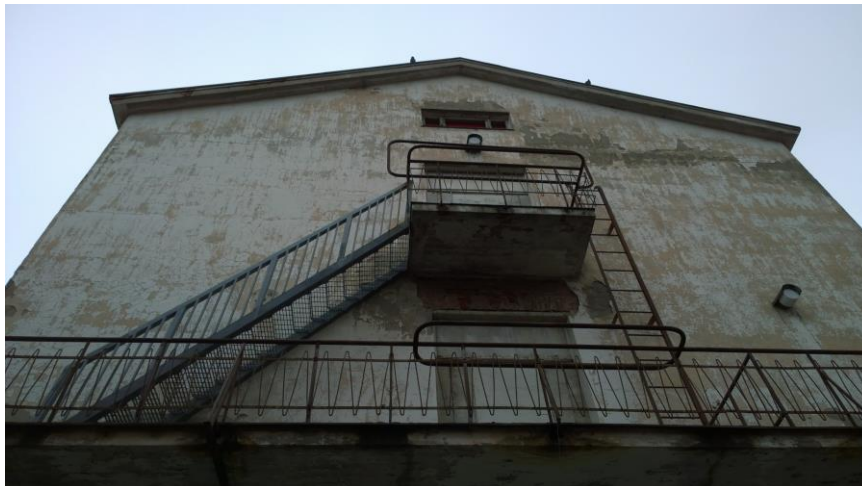
- Rappaus on monin paikoin irronnut, varsinkin räystäään alapuolisilta osilta.

Kuva 7. Rappauspintojen rapautumista rakennuksen pohjoispäädyssä.

- Rappauspinnat on uusittava.

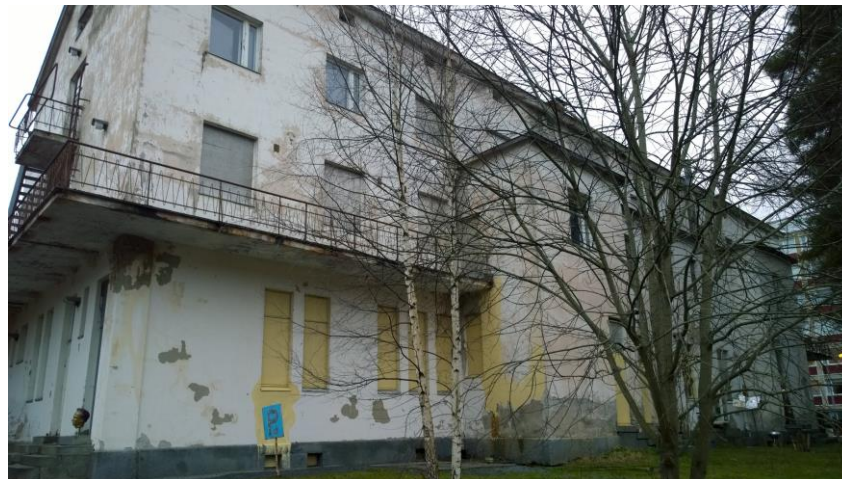
Kuva 8. Rakennuksen itäpuolen julkisivu.

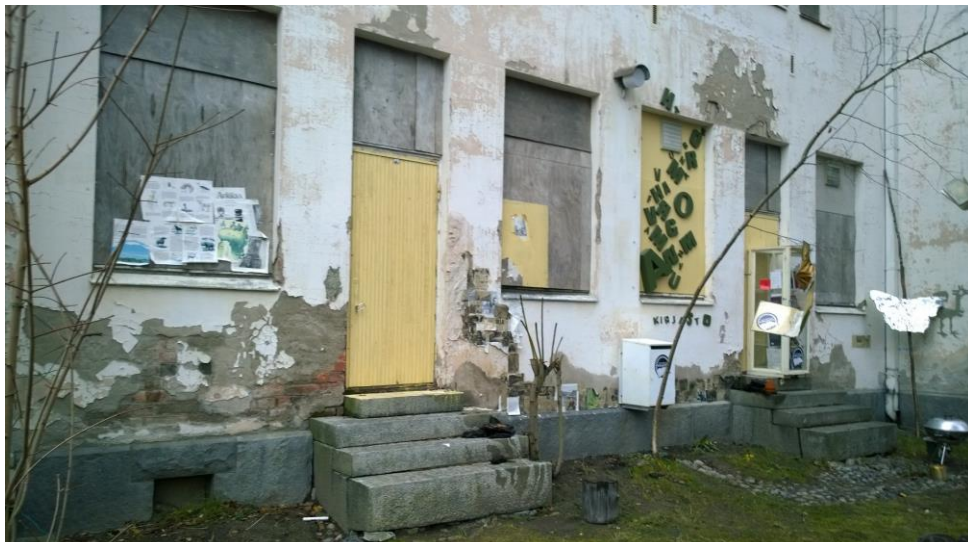
- Ikkunoiden yleiskunto on huono varsinkin ulkopuitteiden osalla.
- Ikkunoiden puuosat ja kittaukset ovat ulkopuitteen osalta monin paikoin vaurioituneet ja halkeilleet.
- Ikkunoiden vesipeltien maalaus hilseilee monin paikoin. Vesipeltien liittymä ikkunaan ei ole tiivis.
- Vesipeltien kallistus on 2. ja 3. kerroksen osalla vähäinen ja paikoin sisäänpäin.
- Ikkunat eivät täytä nykymääräysten mukaisia lämmöneristävyysvaatimuksia.

Kuva 9. Ikkunat on levytetty umpeen.

- Ikkunat on uusittava.

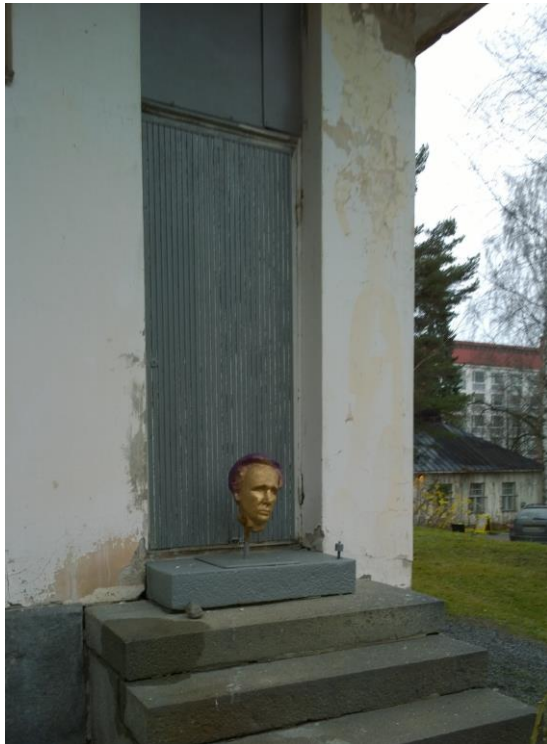
- Ovien maalipinta hilseilee monin paikoin.
- Ovien lämmöneristävyys ei täytä nykymääräyksiä.

Kuva 10. Tyypillinen ulko-ovi.

- Ovet on uusittava nykyiset lämmöneristysvaatimukset täyttävillä ovilla.

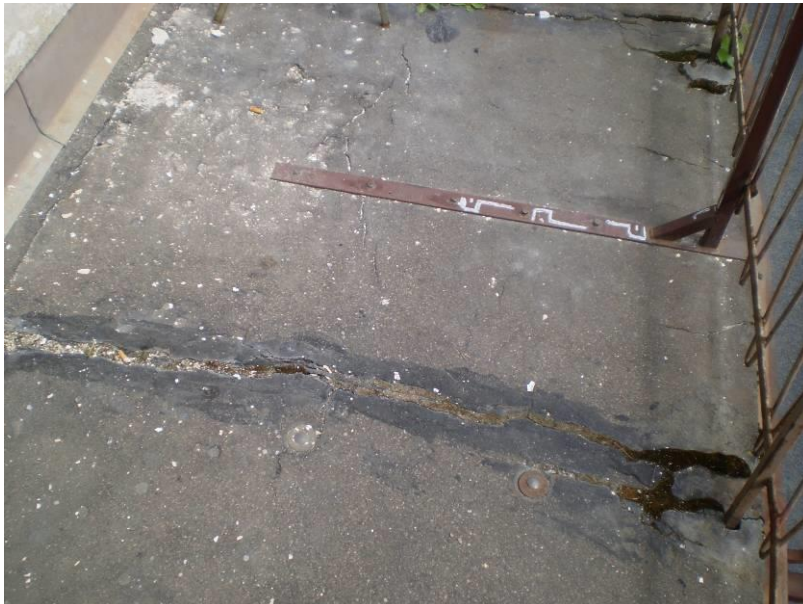
- Betonirakenteissa on runsaasti pakkasrapautumaa.
- Kaiteissa on runsaasti teräskorroosiota.
- Valuasfaltissa on runsaasti halkeamia .
- Laatan alapinnoissa on runsaasti kalkkihärmää, joka on merkki läpi-suotautuvasta kosteudesta -> laatan vedeneristys ei toimi.
- Kaiteiden kiinnitys laattaan on heikentynyt betonin rapautumisen takia. Kaiteiden suojakorkeus on liian matala.
- Pohjoispäädyssä olevissa terassia kannattavissa betonipilareissa on voimakasta teräskorroosiota, joka on lohkaissut betonipinnan.

Kuva 11. Terassien kaiteiden kiinnitys laattaan on heikentynyt. Yläpinnan valuasfaltissa on vuotavia halkeamia (kuva vuodelta 2009).

- Parvekelaatat ja kaiteet on uusittava.
- Uudet kaiteet tehdään siten, että ne täyttävät nykymääräykset suojakorkeuden suhteen.

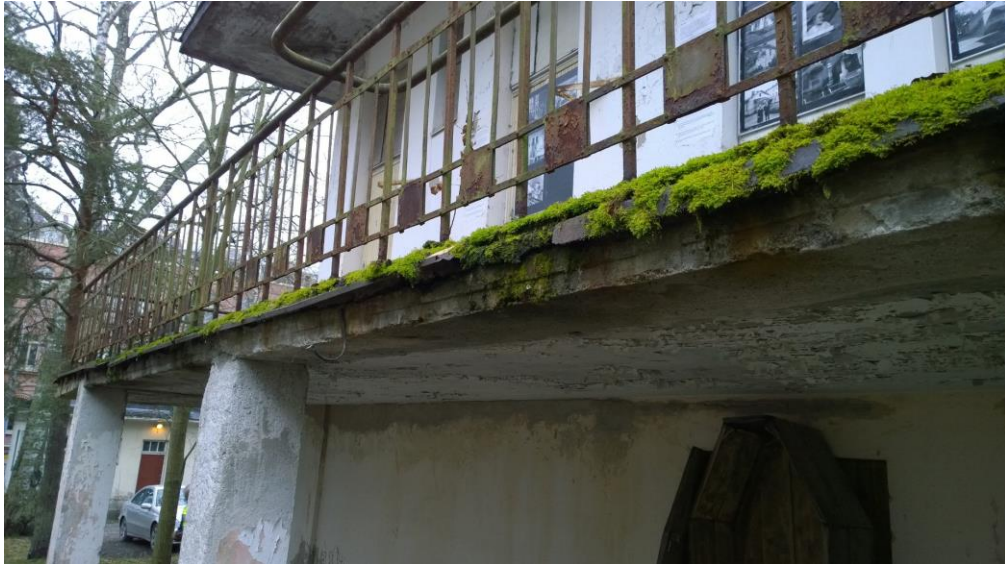
Kuva 12. Terrassin laatasta on runsaasti pakkasvaurioita.

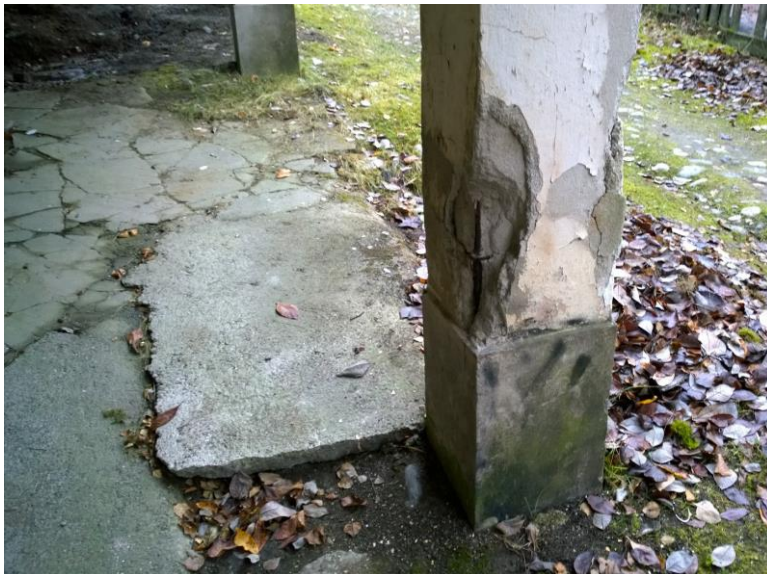
Kuva 13. Pohjoispäädyn pilareissa on voimakasta teräskorroosiota ja rapautumaa.

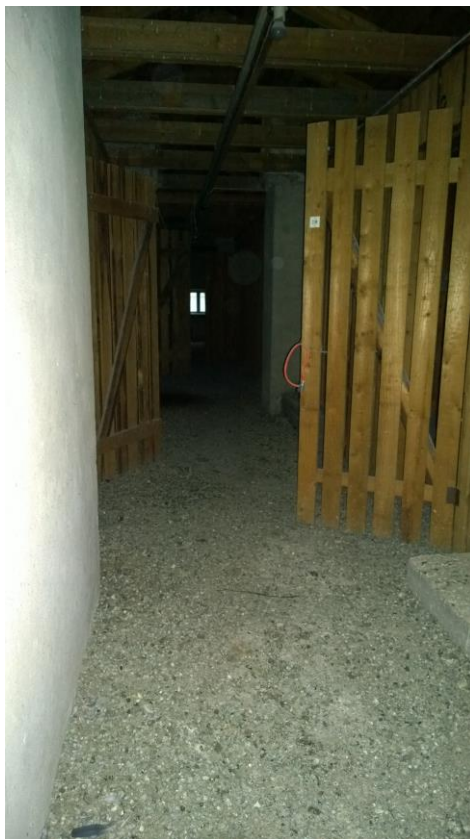
Kuva 14. Ullakon lattialla on runsaasti lintujen ulostetta.

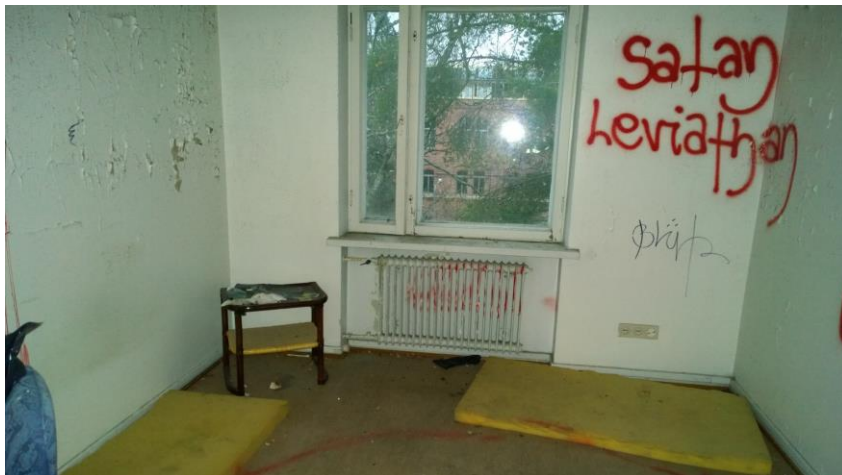
Kuva 15. Töherryksiä ja hilseileviä maalipintoja.

- Seinäpinnat on uusintamaalattava ja homehtuneiden tilojen rappaukset/tasoiitteet uusittava
- Kosteiden tilojen seiniin on tehtävä nykymääräysten mukainen vedeneristys.

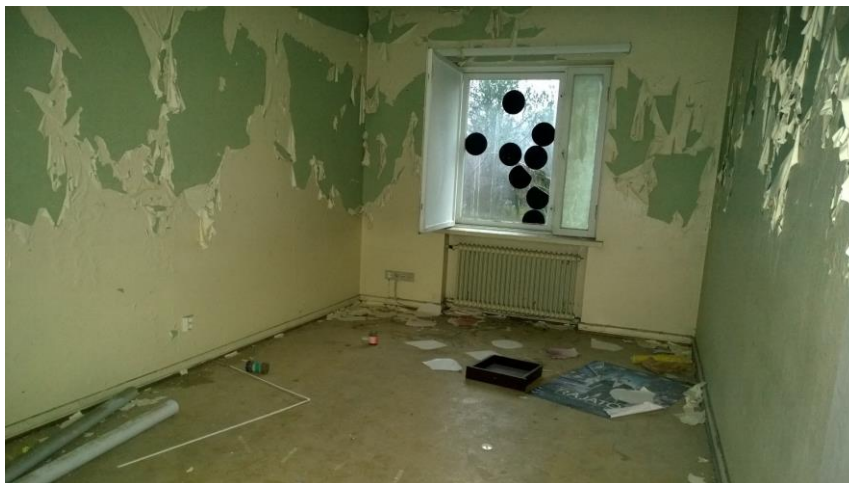
Kuva 16. Irtoavia maalipintoja.

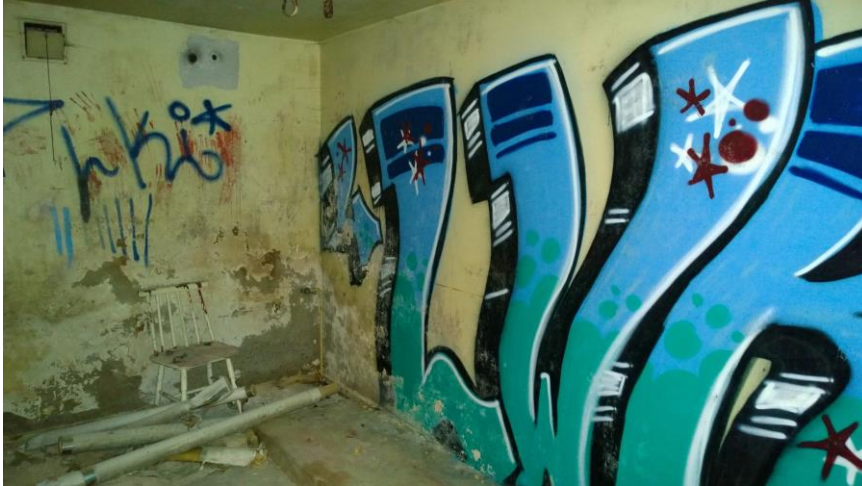
Kuva 17. Graffiteja kellarikerroksen seinissä.

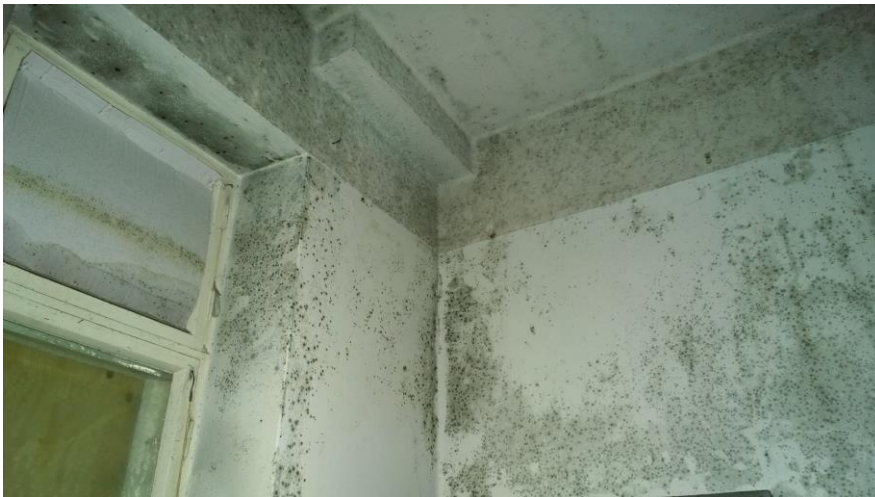
- Seinäpinnoissa on monin paikoin maalien hilseilyä ja töherryksiä.
- 1. kerroksen pohjoispään huonetilojen seinäpinnat ovat paikoin kostuneet ja homehtuneet puutteellisen ilmanvaihdon takia.

Kuva 18. Homehtuneita pintoja 1. kerroksen pohjoispään huoneissa.

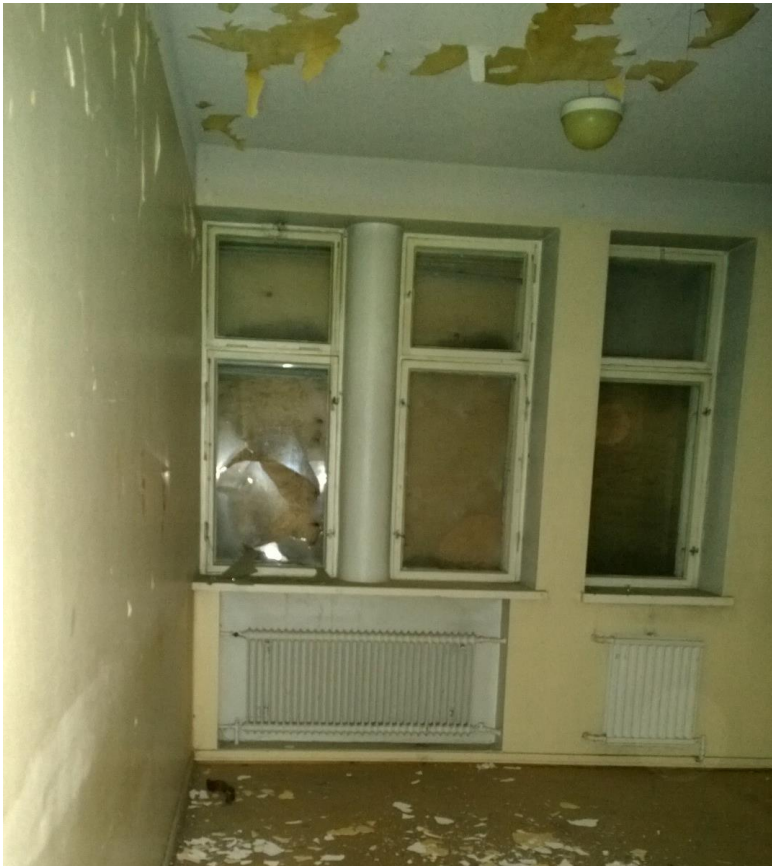
Kuva 19. Maalipinnat irtoavat katosta.

- Kattopinnat on uusintamaalattava ja vaurioituneet rappaukset/tasoitteet on uusittava.

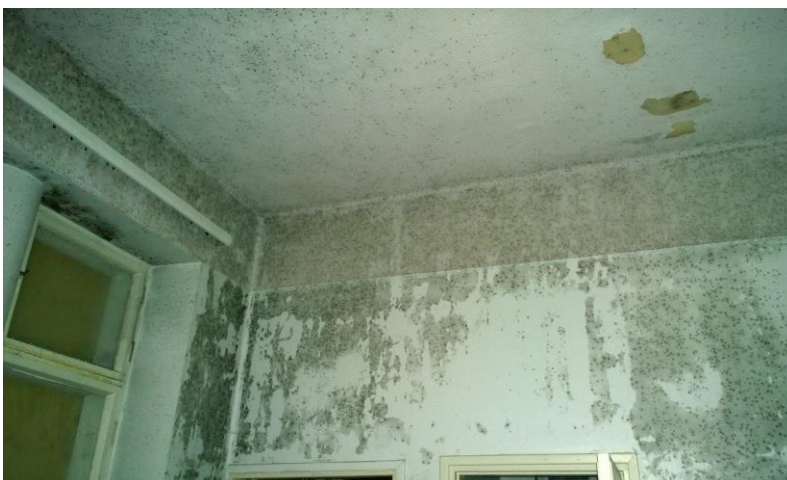
- Kattopinnoissa on käytön aiheuttamaa likaantumista.
- Maalipinnat hilseilevät monin paikoin.
- 1. kerroksen pohjoispään huonetilojen kattopinnot ovat kostuneet ja homehtuneet. Paikoin rappaus on irronnut kosteuden takia

Kuva 20. Seinät ja kattopinnat ovat kostuneet ja homehtuneet puutteellisen ilmanvaihdon takia.

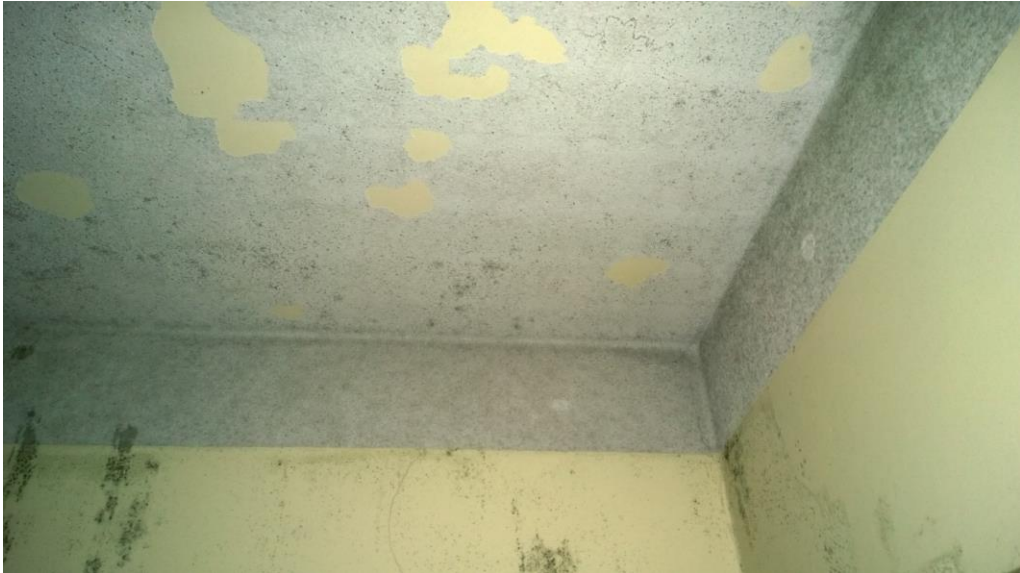
Kuva 21. Tasoite ja maali ovat irronneet katosta kosteuden takia.

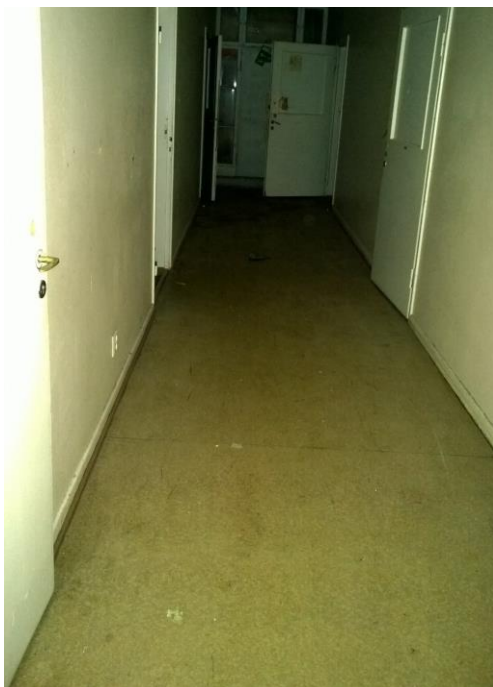
- Lattiapinnoissa on käytön aiheuttamaa kulumaa.

Kuva 22. Käytävän tyypillinen lattia.

- Lattianpäällysteet on uusittava.
- Kosteiden tilojen lattioihin on tehtävä nykymääräysten mukainen vedeneristys.

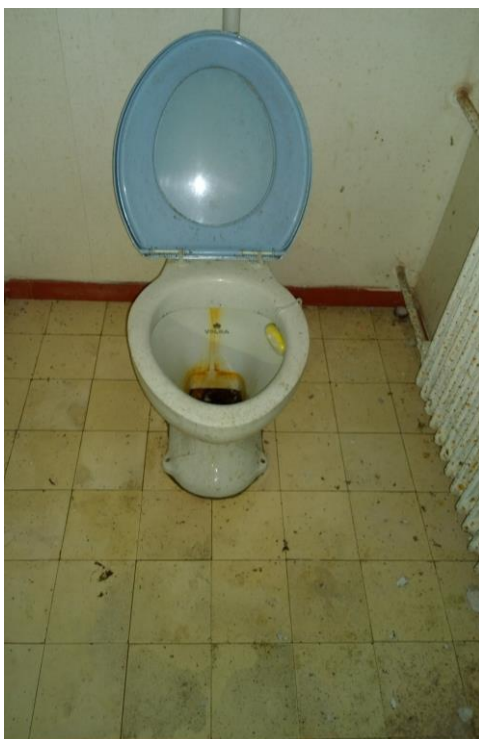
Kuva 23. WC:n lattian laatoitus.

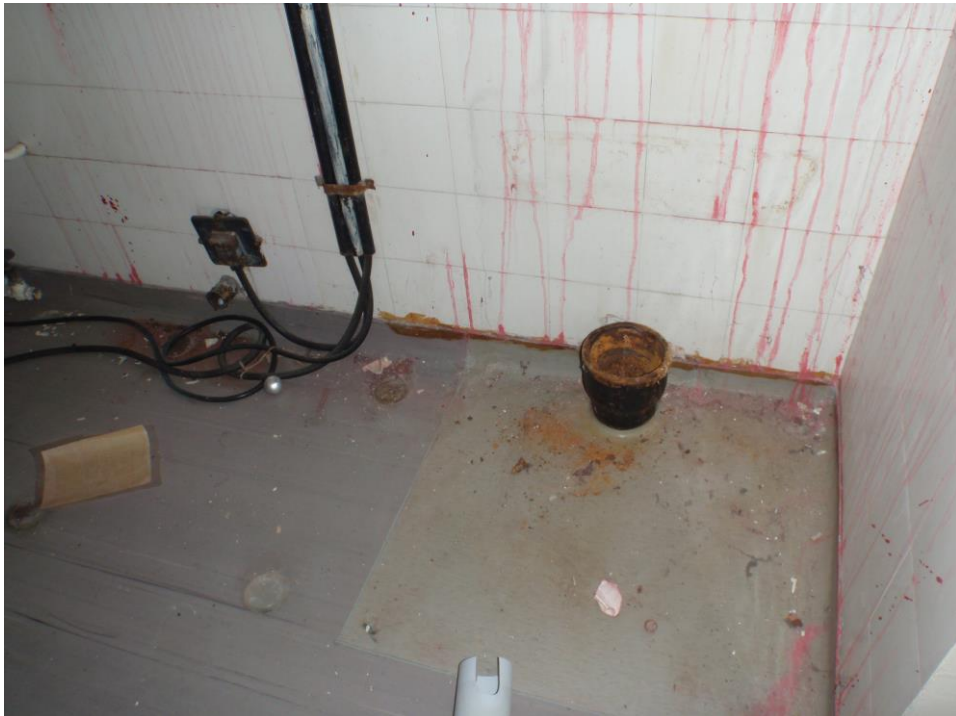
- Rakennuksen ulkopuolinen viemäri on tukossa ja rikki sekä toden näköisesti vuotaa maastoon. Arvio perustuu huoltomieheltä saatuihin tietoihin. Kesäisin kun tiloissa toimii marjojen puristamo ja vettä käytetään runsaammin niin vesi nouse kattilahuoneen tiloissa lattialle.
- Sisäpuoliset viemäri kulkee maassa ja rakenteissa, eikä niitä pääse silmäääräisesti tarkastelemaan. Viemäri on asennettu vuonna 1952 ja ovat elinkaarensa lopussa. Kokemuspärisesti voi todeta, että viemärit ovat täynnä ruostehilsettä ja likaa. Mahdollisesti myös vuotoja pohjaviemärissä.

Kuva 24. Vanhan keittiön viemäriputki.

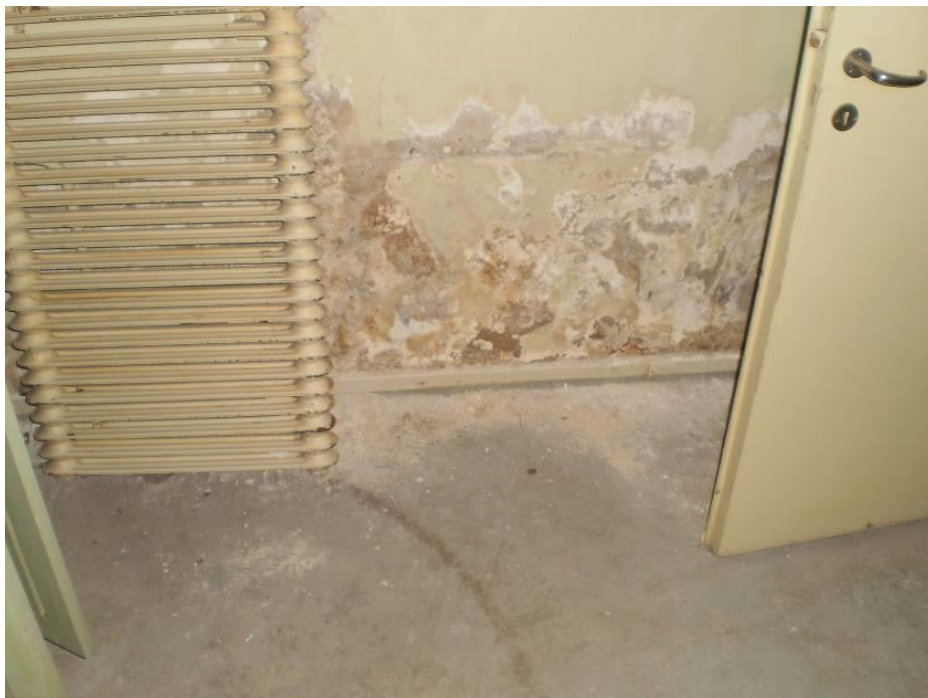
- Kellarikerroksen maanvastaisissa seinissä on kosteuden aiheuttamia vaurioita, jotka viittaavat rakennuksen perustusten kuivatuksen toimimattomuuteen.

Kuva 25. Kellarin seinässä on kosteusvaurioita.

- Sadevesiä varten on tehtävä sadevesiviemärit ja tarvittavat kaivot.
- Perusmuurin ulkopinnan vedeneristämisen yhteydessä on tehtävä salaojat.
- Salaojien tarve on kuitenkin arvioitava korjaussuunnittelun yhteydessä, koska rakennuspaikka on hiekkaharjualueella ja maaperä siten varsin läpäisevä.

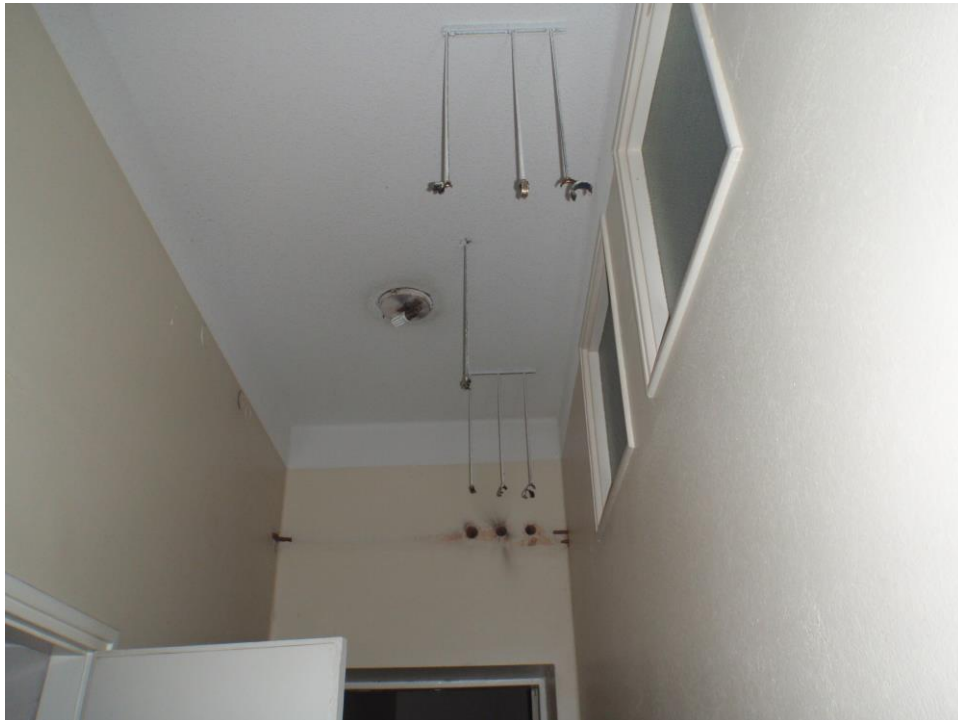
- Kupariset vesijohdot on purettu suurelta osin ja eristeet on jätetty lattialle.
- Pääosa vesikalusteista on purettu tai rikottu.
- Portaissa olevat paloposti on jäljellä.

Kuva 26. Vesijohtojen kannakkeet, joista putket purettu.

- Kaikki vesijohdot ja kalusteet on uusittava.

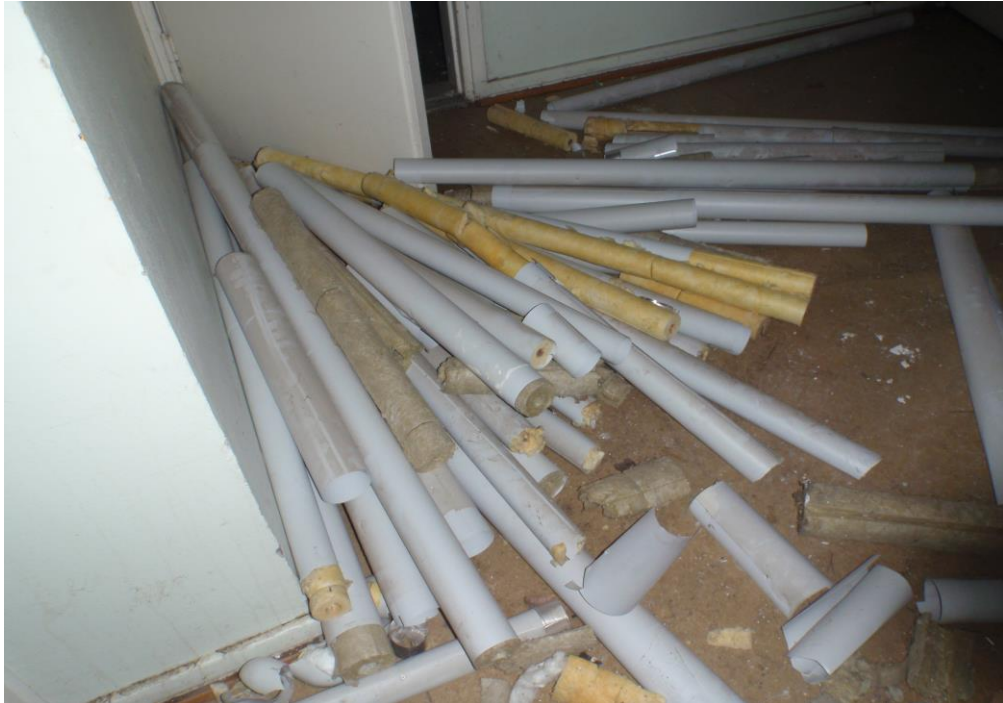
Kuva 27. Vesijohtojen eristeet jätetty lattialle.

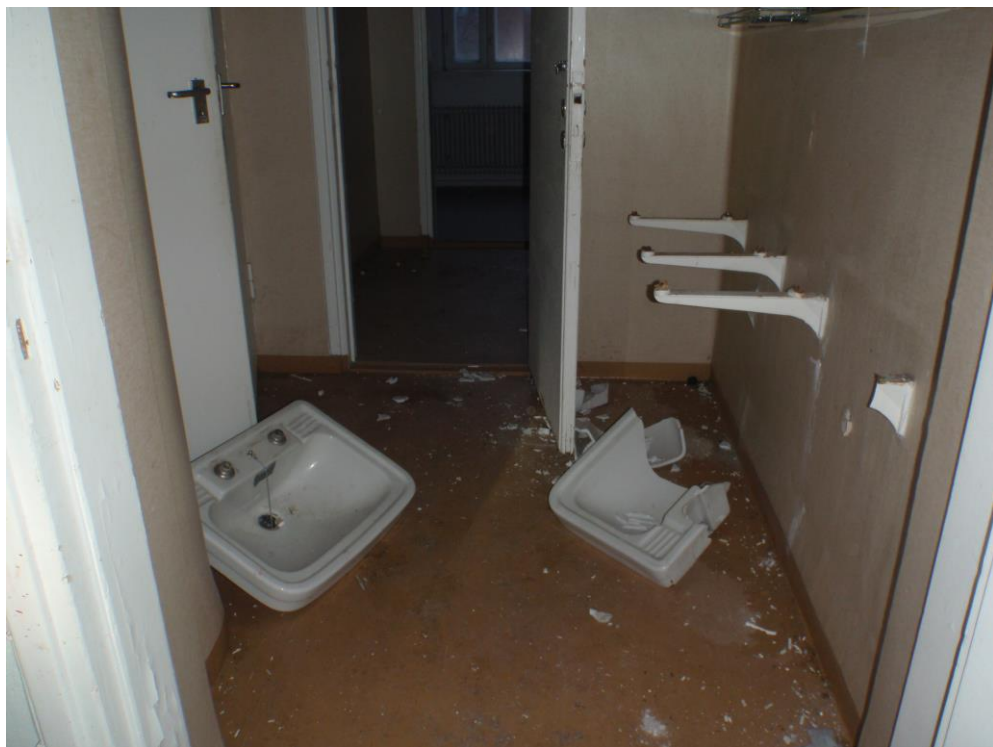
Kuva 28. Huoneiden pesualtaat.

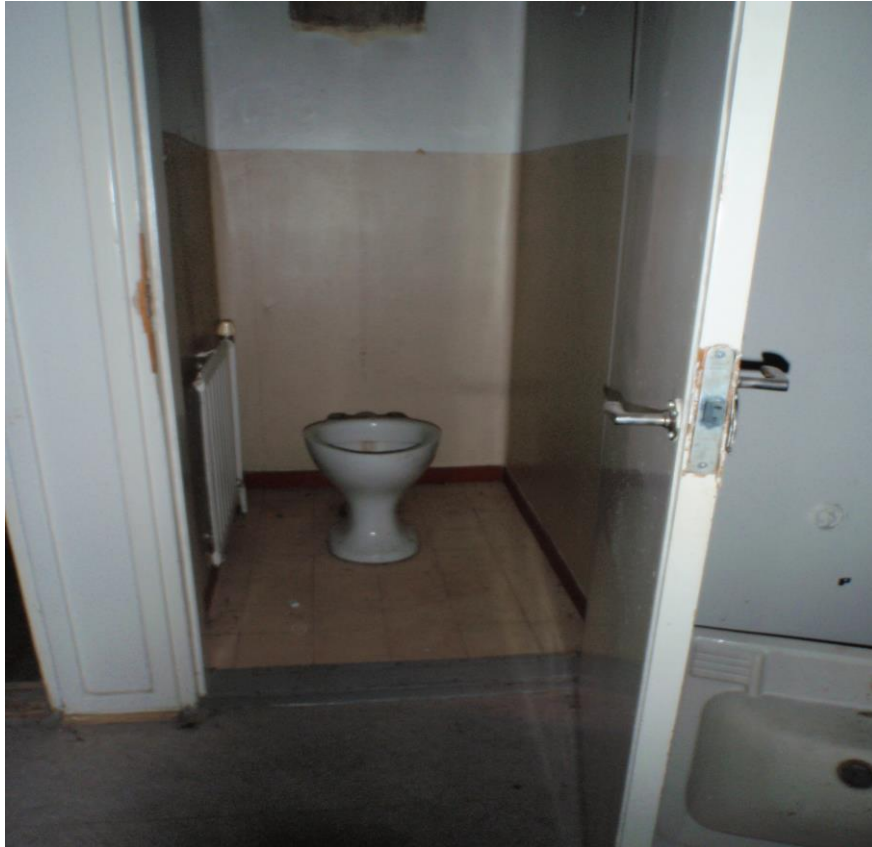
Kuva 29. Vanha ylähuuhtelusäiliöllä varustettu WC.

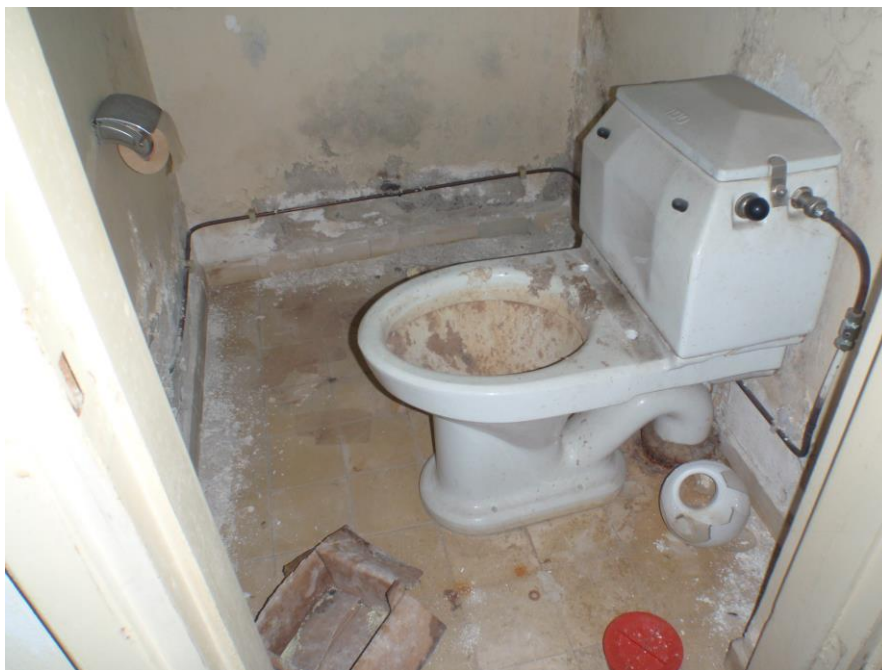
Kuva 30. Vanha alahuuhtelusäiliöllä varustettu WC

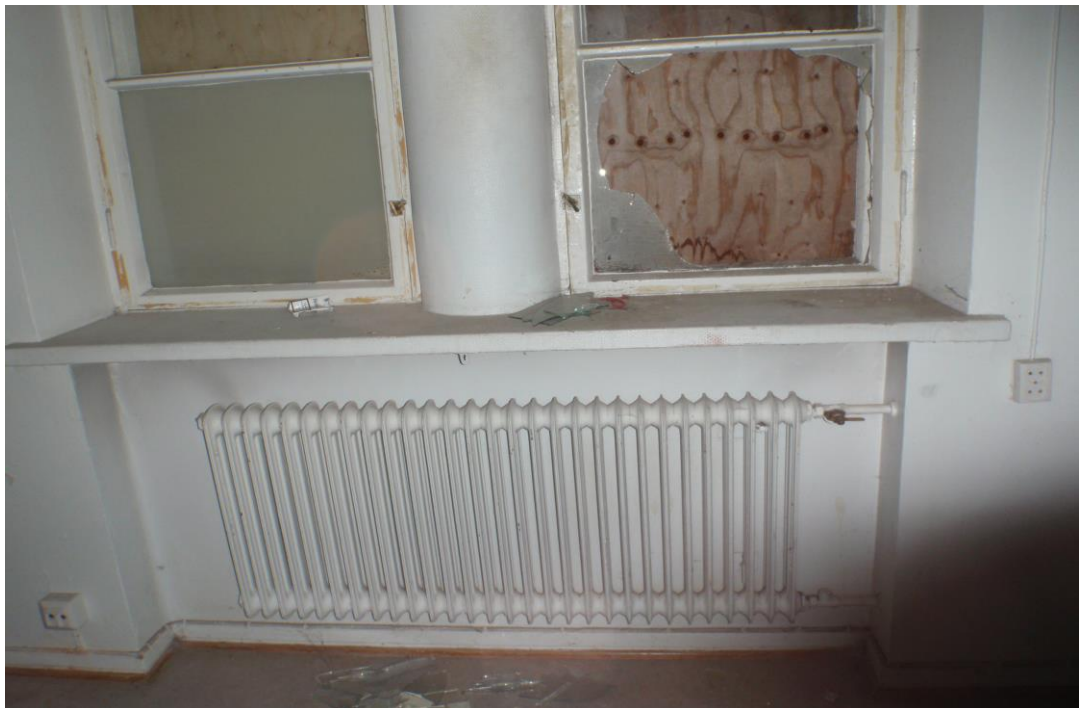
Kuva 31. Valurautainen patteri ja vanha patteriventtiili

- Putket, patterit ja putkistovarusteet on uusittava.

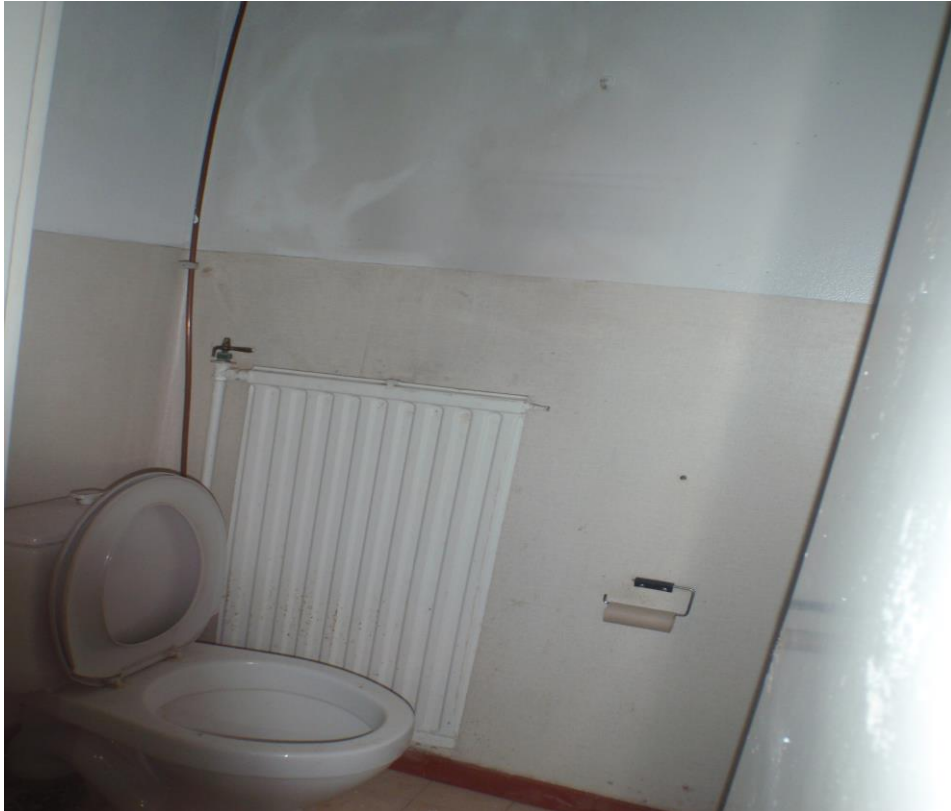
Kuva 32. Levypatteri ja vanha patteriventtiili

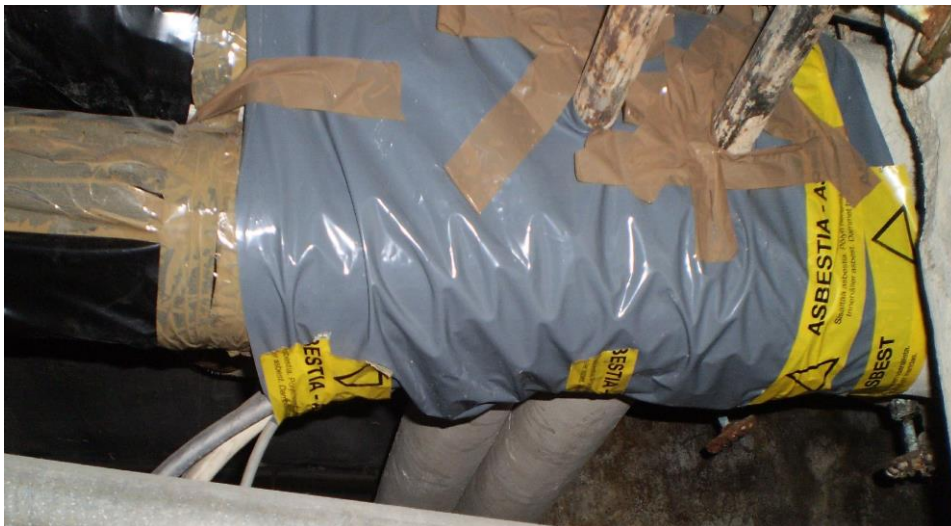
Kuva 33. Lämpöjohdot kanaalissa.

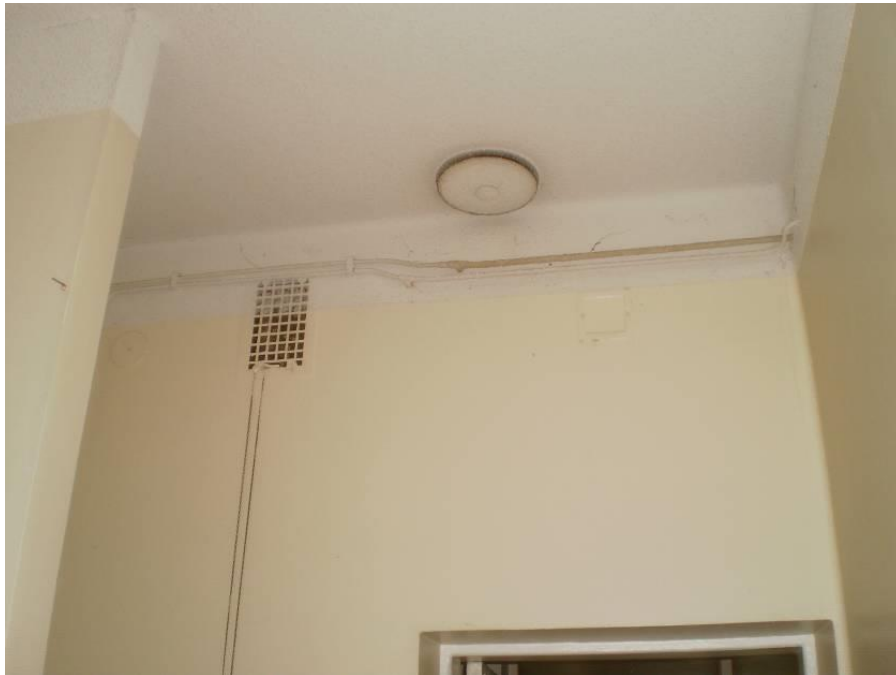
Kuva 34. Painovoimaisen ilmanvaihdon tulo- ja poistoventtiili.

- Kiinteistöön on tehtävä koneellinen tulo- ja poistoilmanvaihtojärjestelmä, joka on varustettu lämmöntalteenotolla.

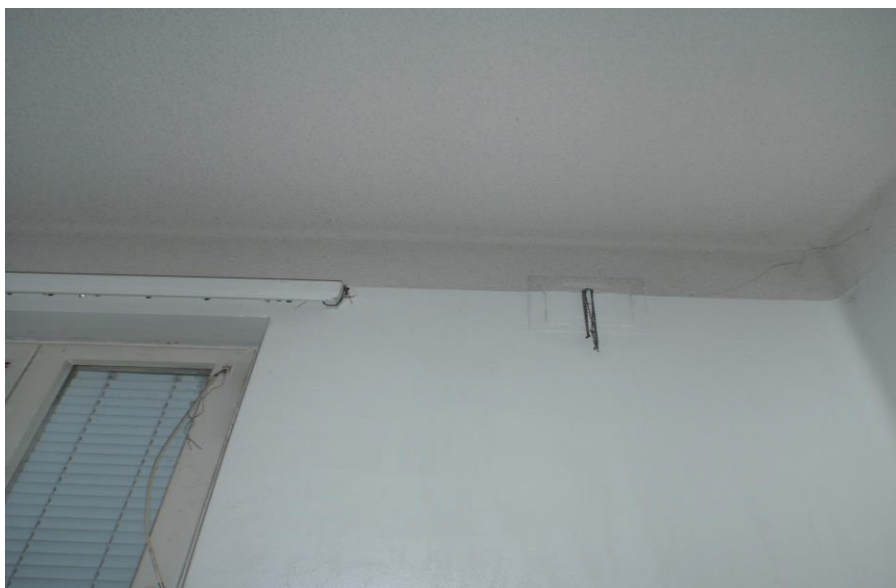
Kuva 35. Painovoimaisen ilmanvaihdon tuloilmaräppänä.
