TREDU AJOKINKUJA

Kooste kiinteistöön tehdyistä
kuntotutkimuksista

Laura Virtanen & Toni Lammi
Vahanen Rakennusfysiikka Oy

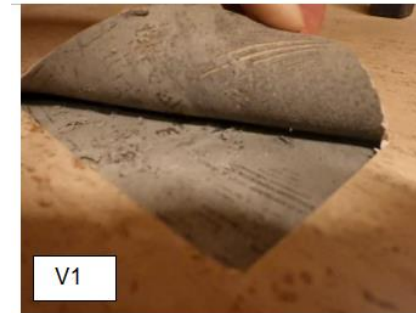
Kuva 20. Heikko tartunta, voimakas mikrobiperäinen haju, liimaa ei juurikaan näkyvissä

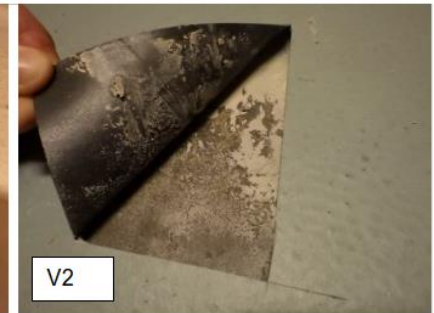
Kuva 21. Matto irti alustastaan, mikrobiperäinen haju, liimaa ei juurikaan näkyvissä

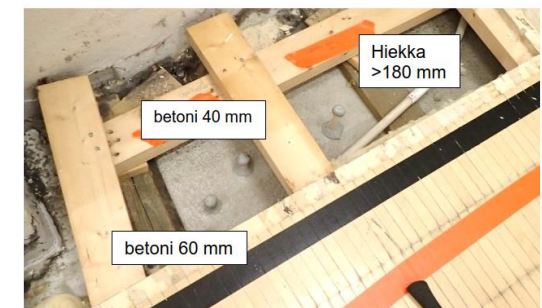
Kuva 5. Liikuntasalin alapohjarakenteen betonilaattaan tehtiin porareikämittaus kolmella mittapisteellä, jotka on merkitty kuvaan.

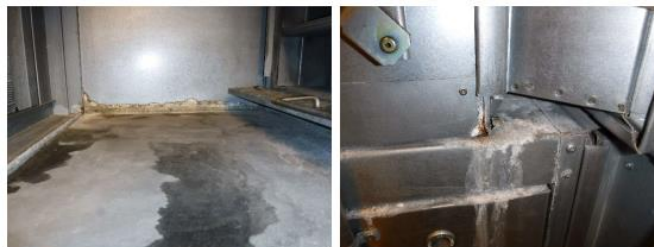
Kuva 5 a ja b. Rakennusosalla F sijaitsevien keittiön ja ruokasalin ilmanvaihtokoneissa havaittiin kosteusjälkiä sekä korroosiovaurioita.

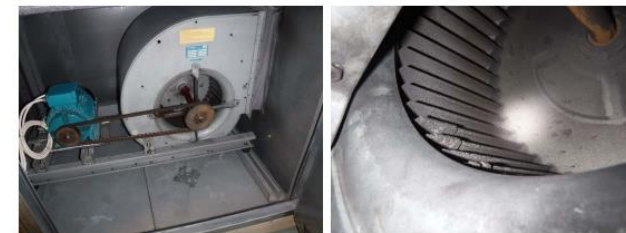
Kuva 10 a ja b. Ilmanvaihtokoneiden puhaltimet ovat hihnaveisia kammiopuhaltimia. Puhaltimien käyntiäänissä ei havaittu aistinvaraisen arvion perusteella poikkeavaa ääntä ja käyttöihnnat olivat tarkastetuilta osin hyväkuntoisia. Tulo- ja poistoilmapuhaltimien siivekkeissä havaittiin pinttynyttä likakertymää.

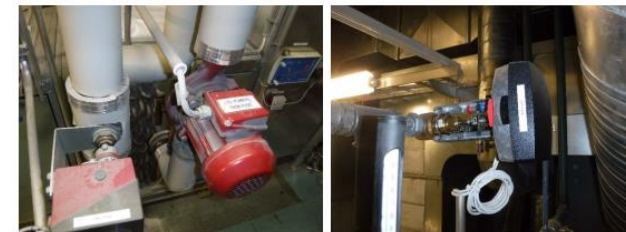
Kuvat 11 a ja b. LTO- ja jälkilämmityspattereissa ei havaittu aistinvaraisen arvion perusteella poikkeavia ääniä. Yksittäisissä jälkilämmityspattereiden moottoriventtiileissä havaittiin sivuääniä, esimerkikuvassa TK 17.
