Maaperän pilaantuneisuuden tutkimusraportti

Päiväys 18.11.2018
Projekti Pyynikin Trikoo, asemakaava nro 8750
Tilaja KOy Pyynikinranta Holding Oy
Donna ID 5 254 410
Versio 1

Tekijä Aura Salmela ja Hannu Harmoinen
Tarkastaja Jenni Haapaniemi
Projektinumero H18155

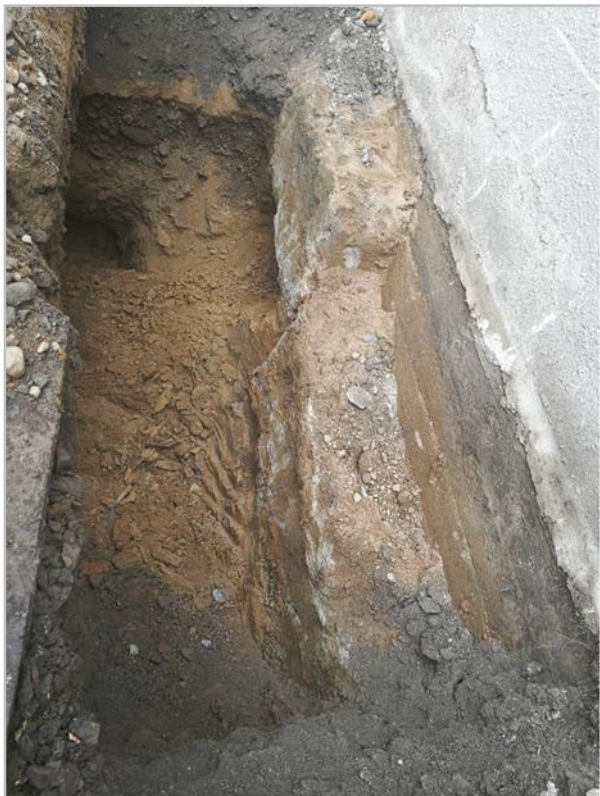
Lisätiedot: 0,45m paksut betonikappaleet. Alla tiivis SaSi.

Kuva 1. KK1 betonin alapuolella ei havaittavissa sokkelia. Betonin paksuus 0,45 m. Alla erittäin tiivis savinen siltti.

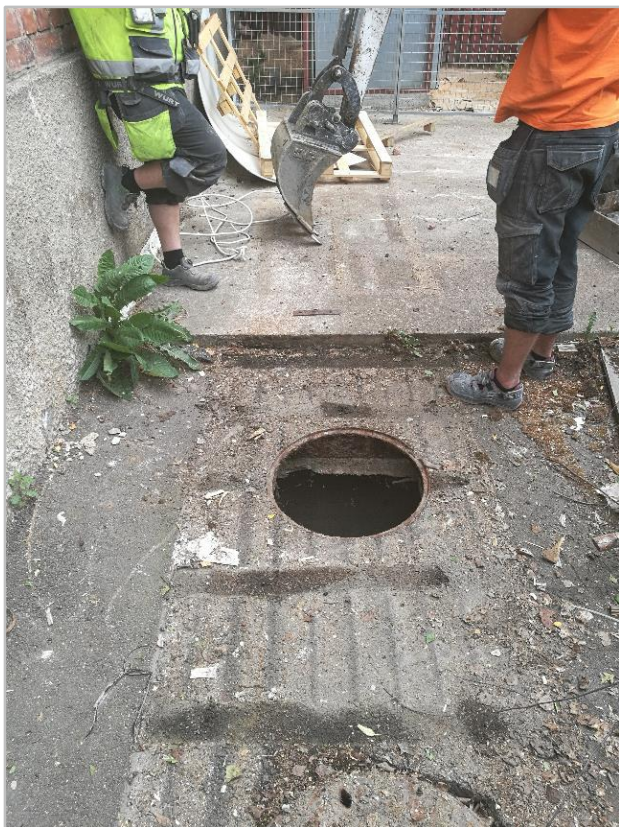
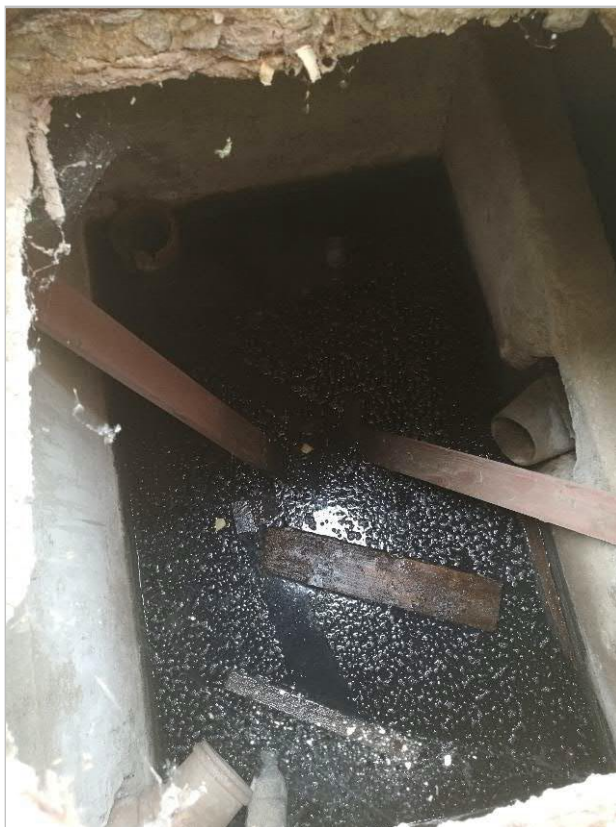
Kuvat 2 ja 3. KK2 ei ollut mahdollista tehdä. Koekuopan kohdalla viemäri.

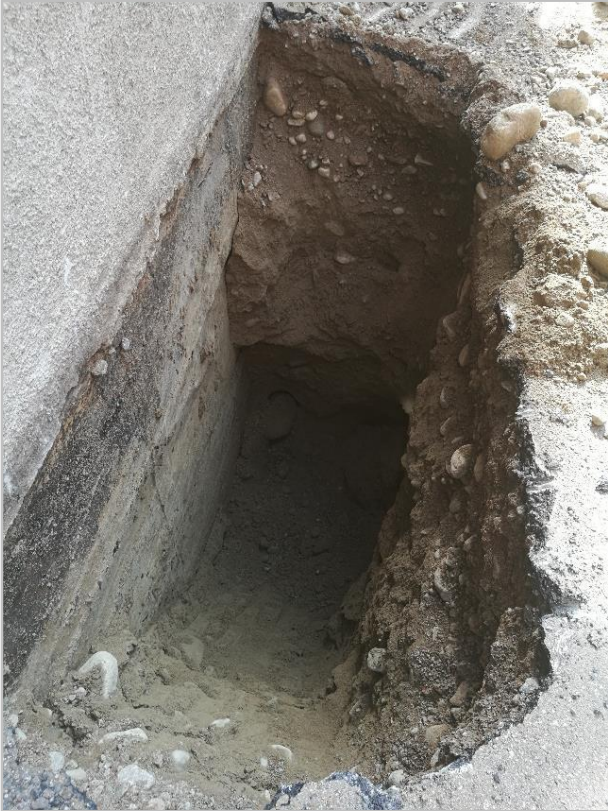
Kuva 4. KK3 tehtiin maksimisyvyyteen, reilu 2 metriä. Ei tavoitettu anturan alapintaa.

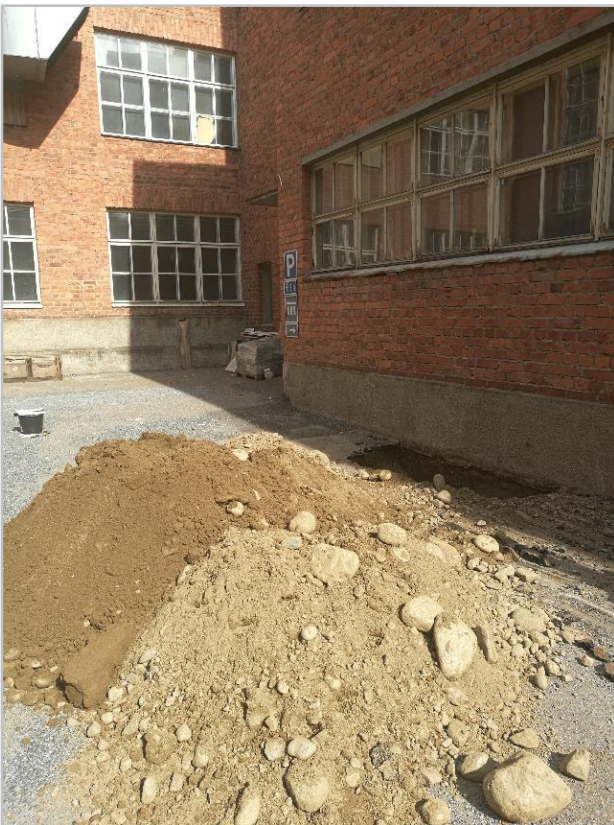
Lisätiedot: Maa-aines täyttömaata, ei viiteitä pilaantuneisuudesta. Seassa muutama tiili.

Kuva 5. KK3 maa-aines täyttömaata, mutta ei viitteitä pilaantuneisuudesta.

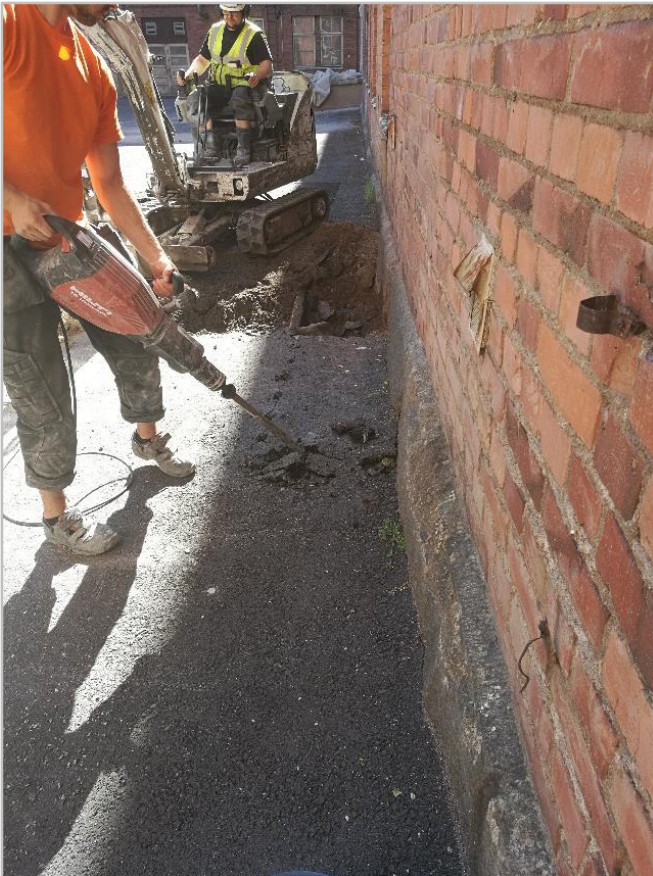
Kuva 6. Heti pinnassa betonirakenne, koekuoppaa siirrettiin, mutta rakenne jatkui seinän suuntaisesti.

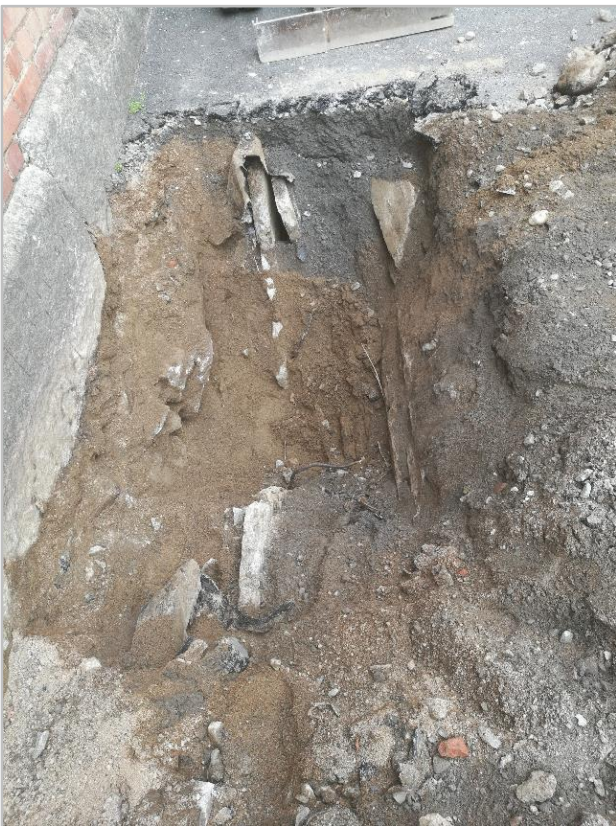
Lisätiedot: Asvaltin alla bitumipinnoitettu betonikanaali, joka esti kaivun syvemmälle. Maa-aineksen seassa vähäisesti tiiltä.

Kuva 7. KK4 betonirakenne vanha putkikanaali, pohja yli 1 metrin syvyydellä. Koekuopassa ei päästy syvemmälle. Sokkeli mahdollisesti kiviladonta.

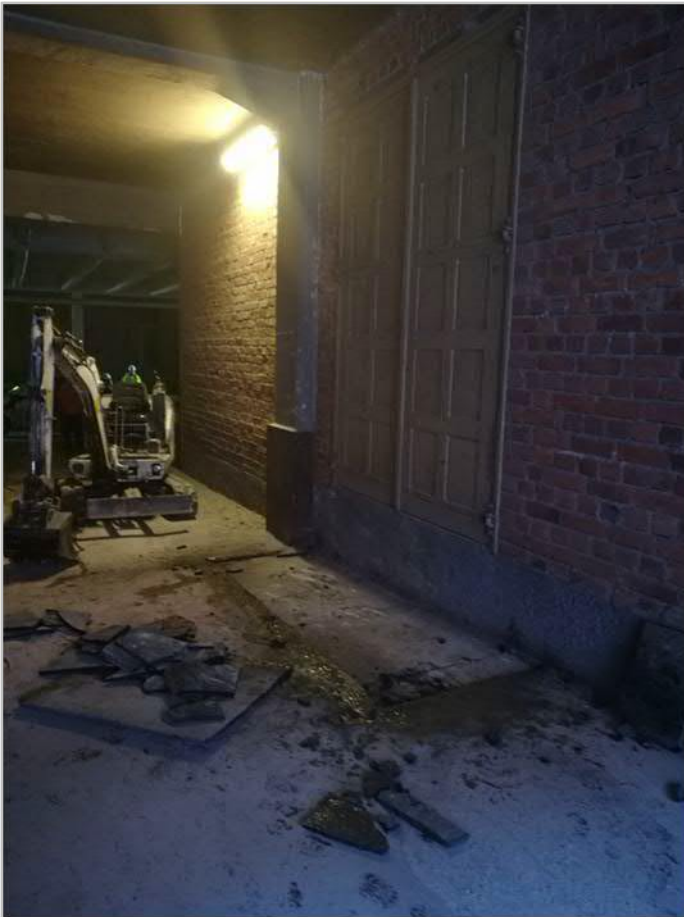
Kuva 8. KK5 asfaltin alla 10 cm paksu betonirakenne, jonka alla maa.

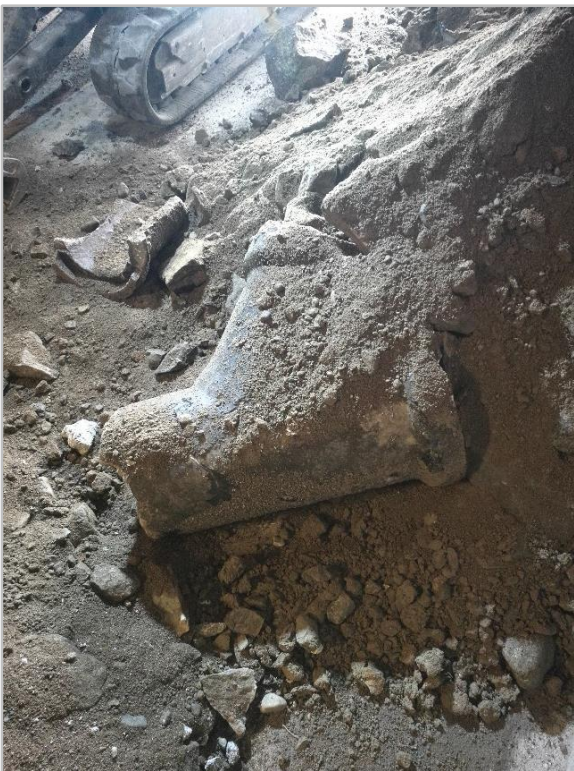
Kuva 9. KK5 noin 1 metrin syvyydessä Y-mallinen betonirakenne, mahdollisesti viemäri.

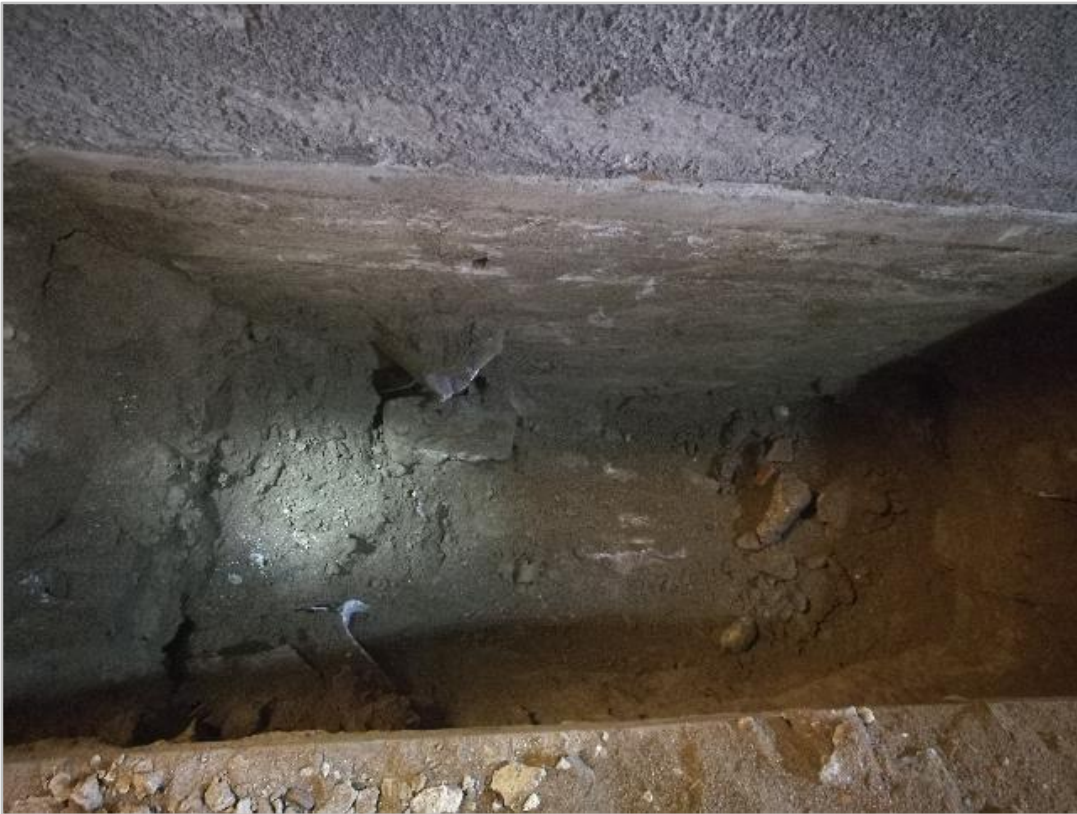
Kuva 10. KK5 pohjalla betonirakenne, mahdollisesti antura.

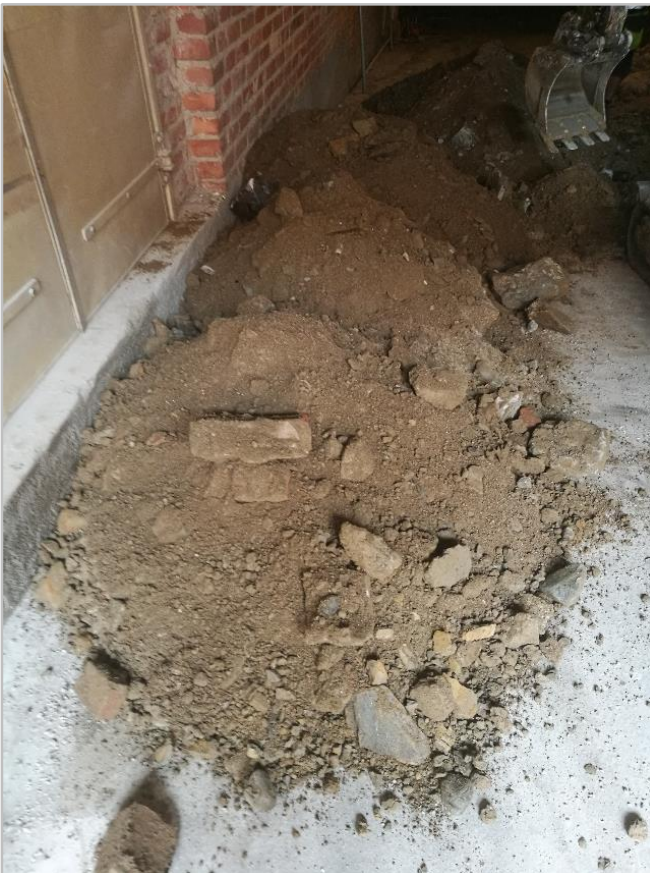
Kuva 11. KK5 maa-aineksen seassa muutamia tiiliä, mutta muutoin ei viitteitä pilaantuneisuudesta.

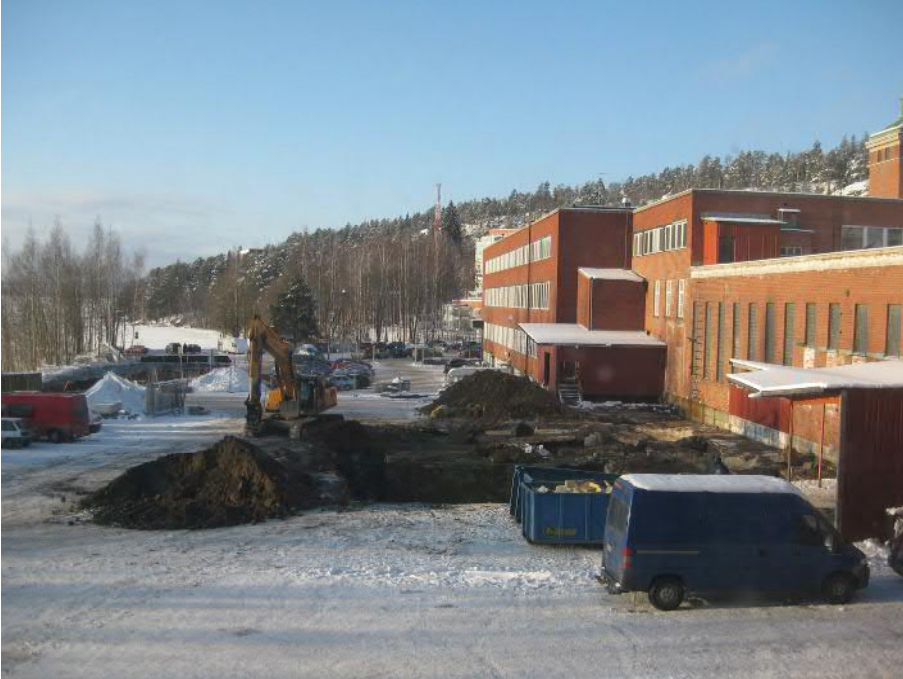
Kuva 2 Maanpäältä puretut lämminvesisäiliöt oli täytetty sekalaisella maa-aineksella, joka oli pilaantunut PAH-yhdisteillä ja raskasmetalleilla.

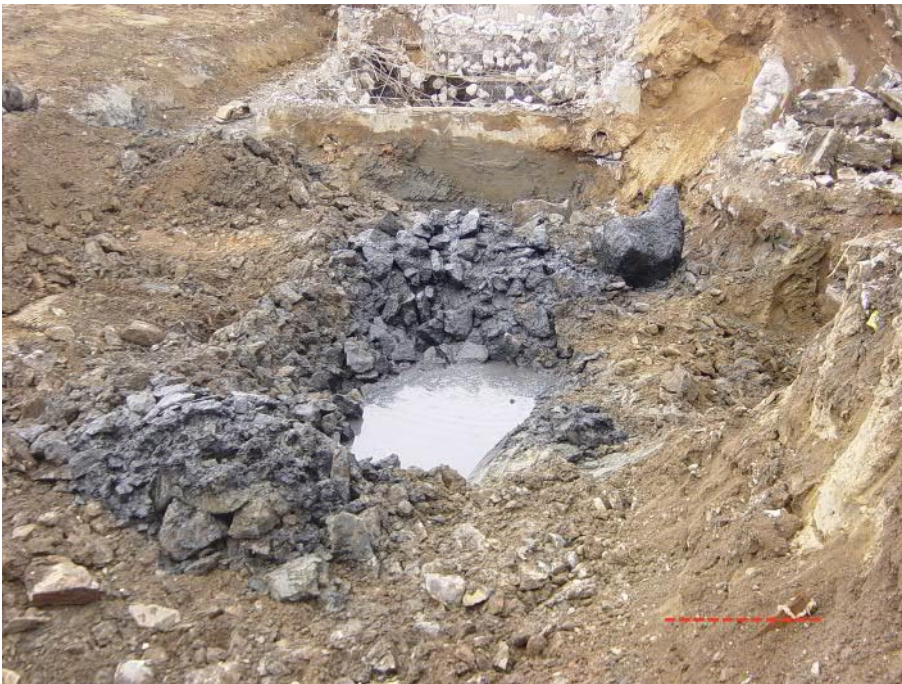
Kuva 5 Maanalaisten rakenteiden alta ja ympäriltä löytyi öljyhiilivedyillä ja PAH-yhdisteillä pilaantunutta maata.

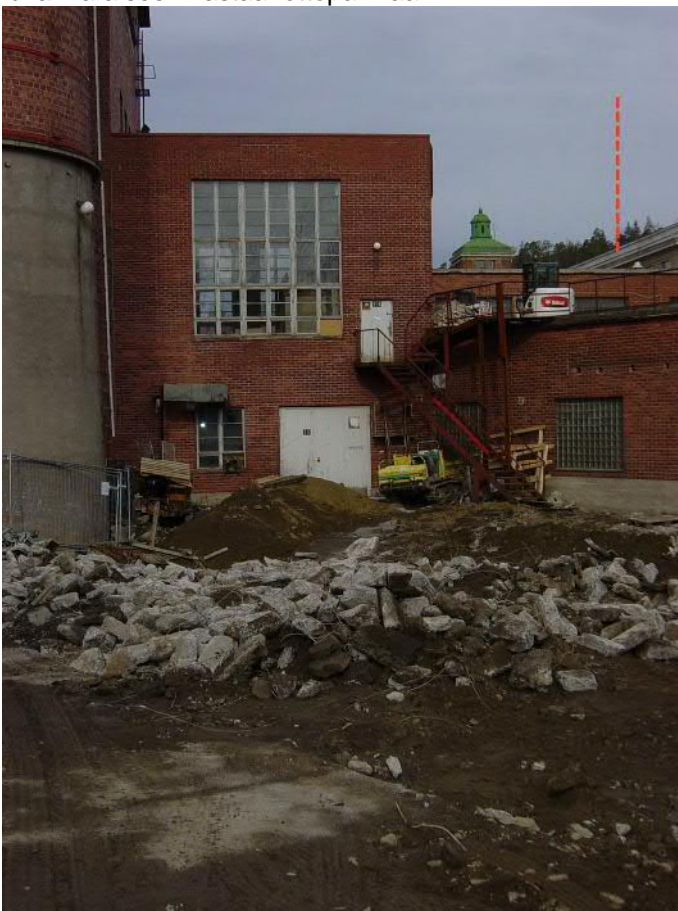
Kuva 6 Piipun ympäristössä havaittiin myös tummaa raskasmetalleilla pilaantunutta maata, joka vietiin luvanvaraiseen vastaanottoaikaan.

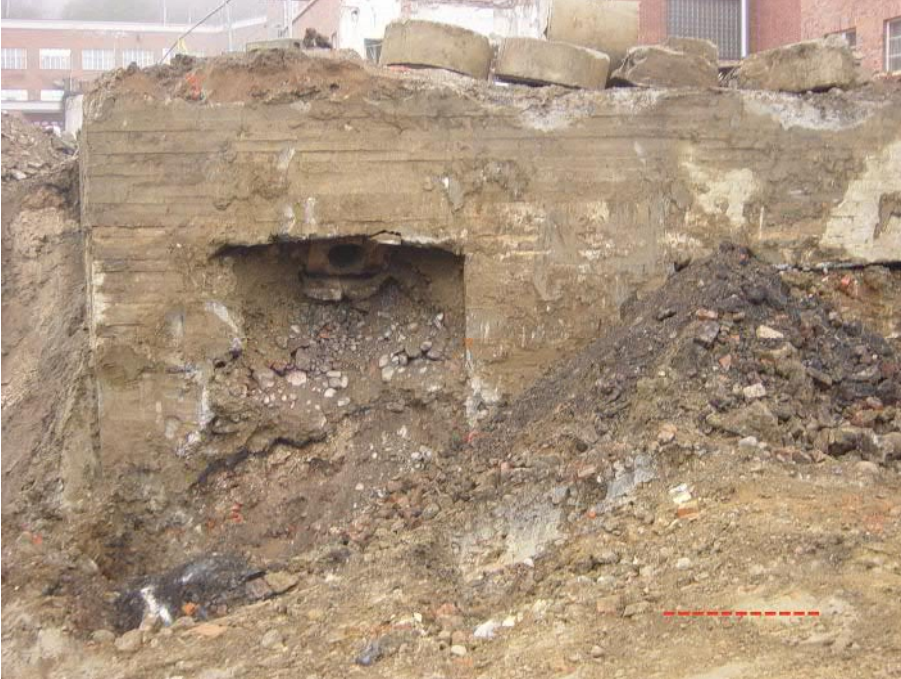
Kuva 7 Tontilla oleva täyttömaa oli paikoin tummaa ja seassa oli tuhkaa, tiiliä, betonin paloja ym.

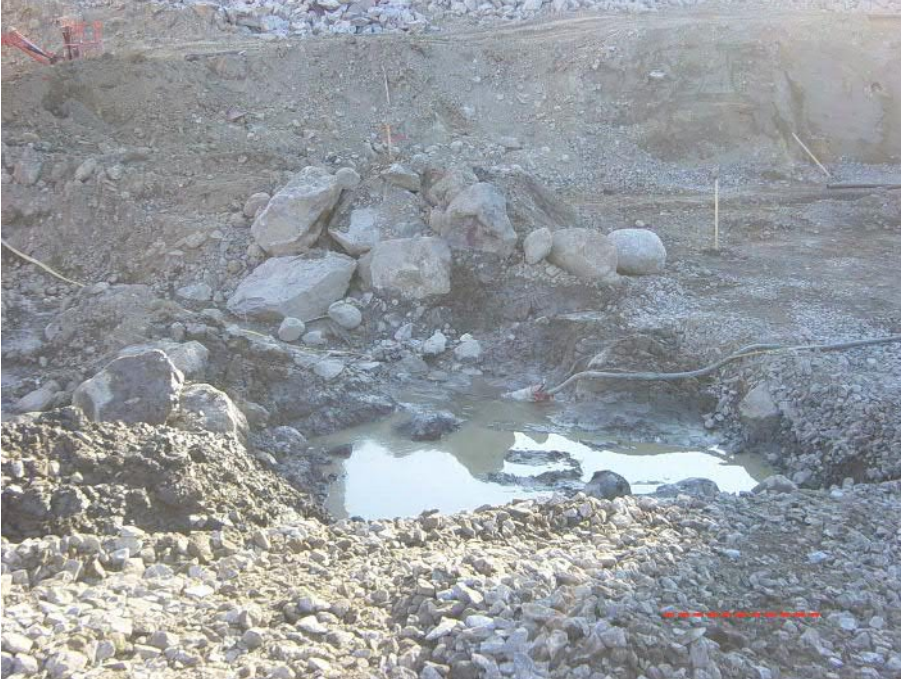
Kuva 9 Kaivantoon nousseesta (pohja-)vedestä analysoitiin haitta-aineet (raskasmetallit, öljyhiilivedyt, fenolit) ja pumpattiin Tampereen Vesi Oy:n ohjeiden mukaan jätevesiverkkoon.

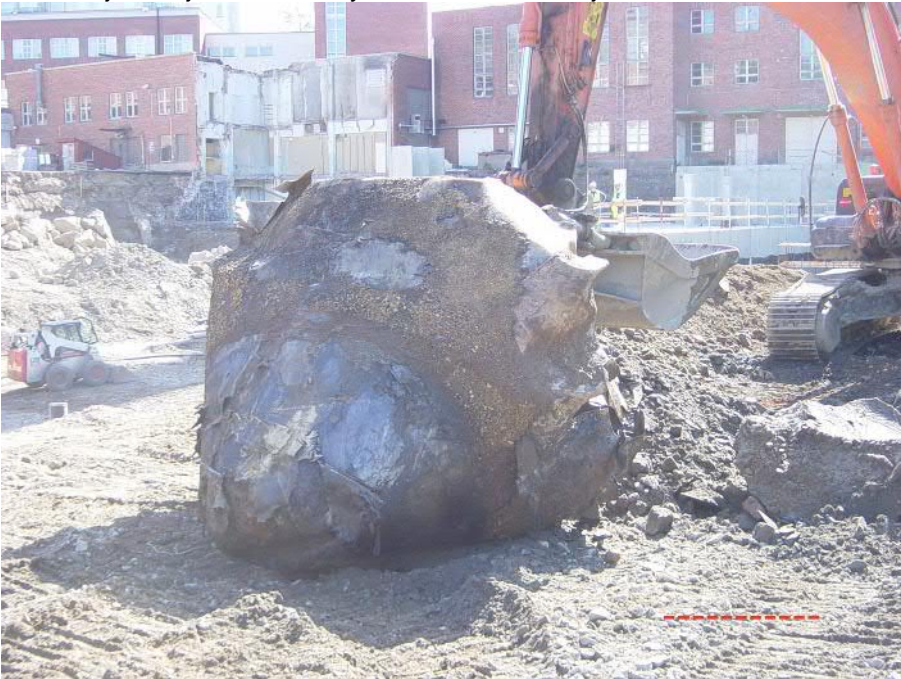
Kuva 10 Vanhassa maanalaisessa puhdistuslaitoksessa oli mineriittisiä rakenteita, jotka toimitettiin Tarastenjärven jätteenkäsittelykeskukselle asbestijätteenä.

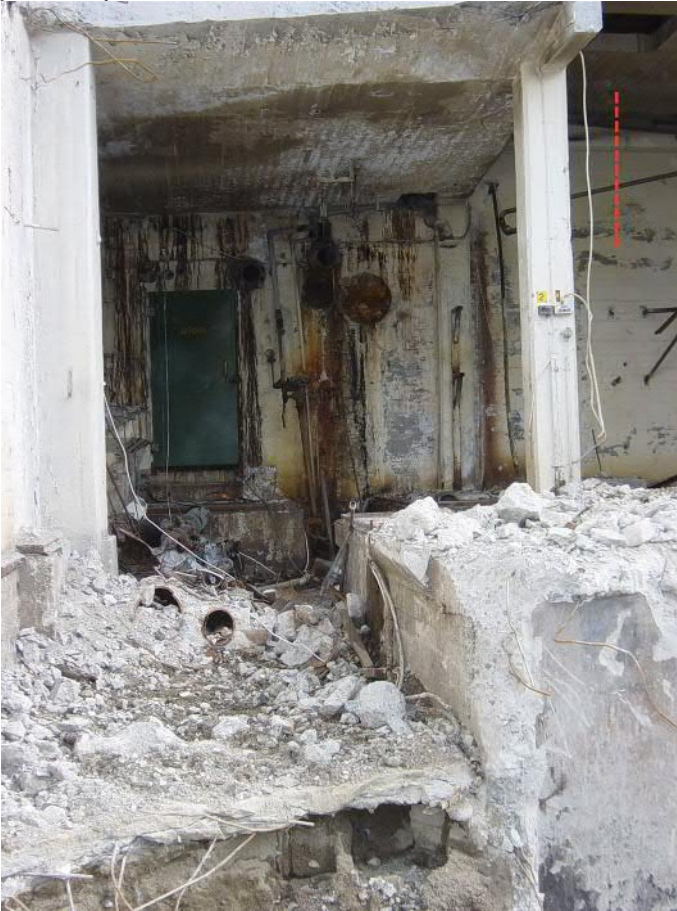
Kuva 11 Osa kellaritilasta jätettiin purkamatta. Pilaantuneet betonirakenteet poistettiin ja rakenteista otettiin jäämänäytteet.

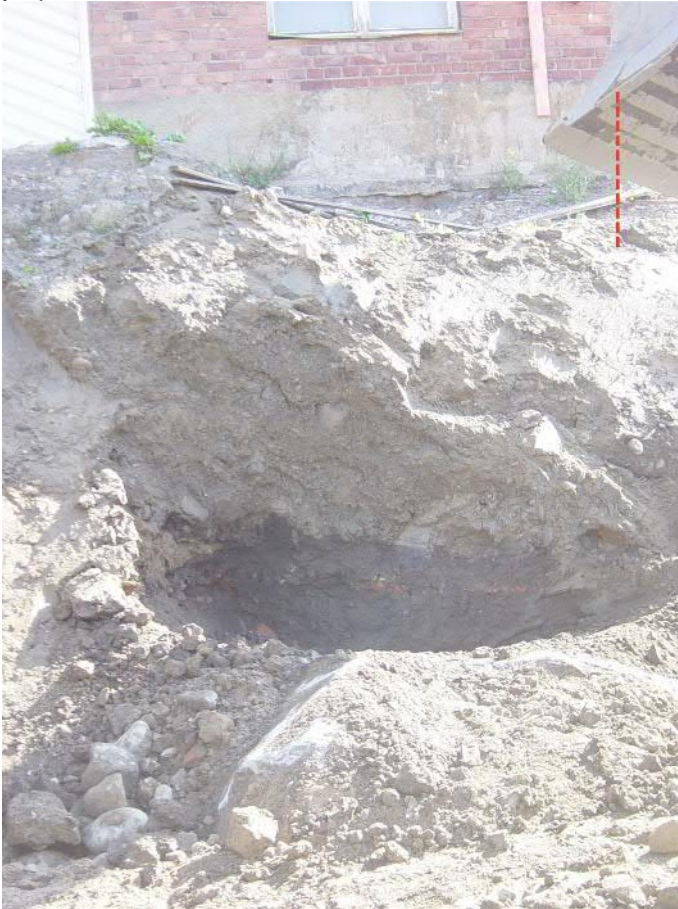
Kuva 13 Asuntoparkin kaivuluiskaan (S660) lähelle voimalaitosta jäi alemman ohjearvon ylittävä sinkkipitoisuus, jonka osalta laadittiin loppuraporttiin riskinarvio haitta-ainepitoisen maa-aineksen terveys- ja ympäristövaikutuksista.

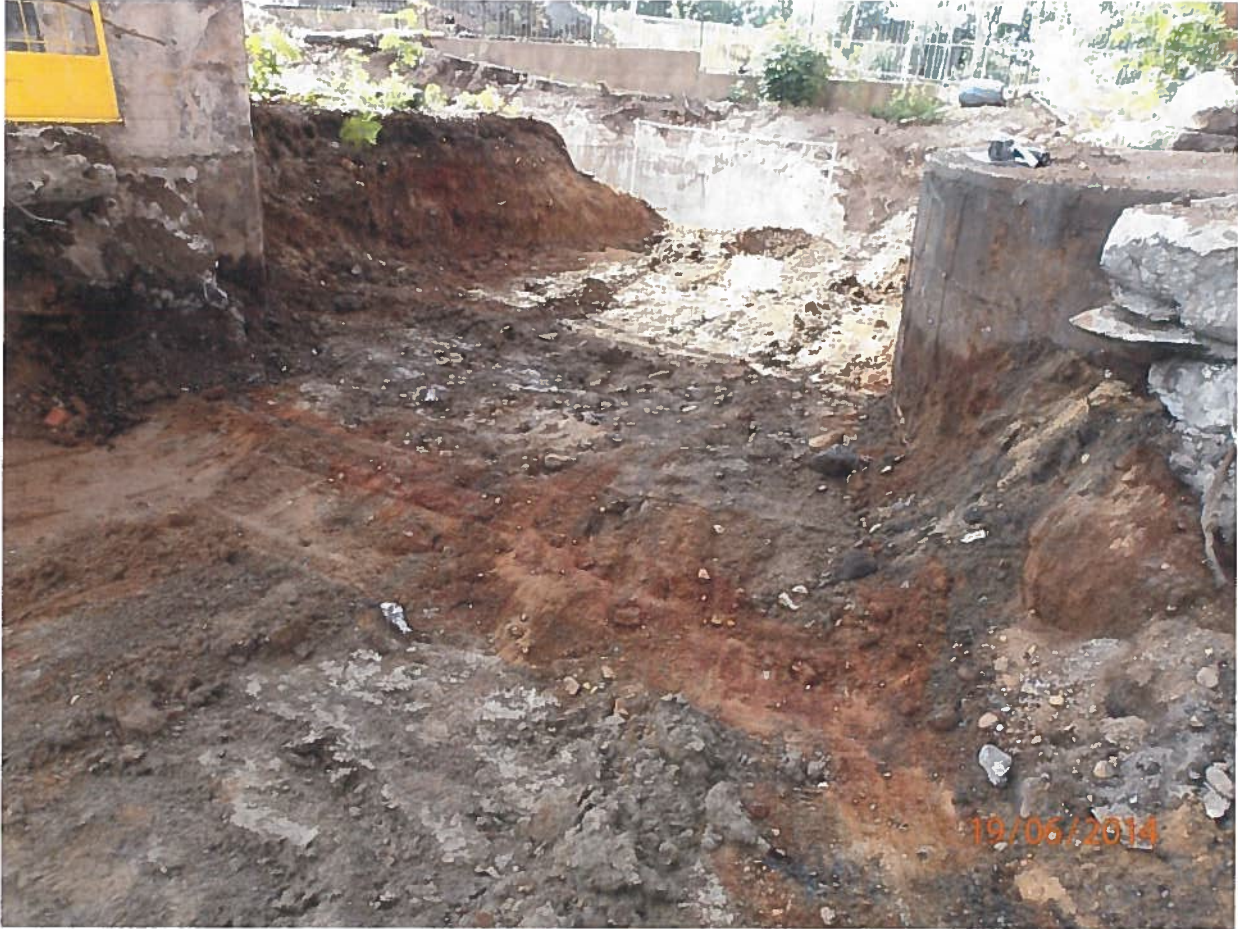
7 RF2 kunnostus. Värjäntynyt maa-aines oli raskasmetalleilla pilaantunutta
