KUNTOTUTKIMUSRAPORTTI

Nro 07-2020

Kohde: Tahmelankatu 21, Tampere

Omakotitalo
Tahmelankatu 21
33240 TAMPERE

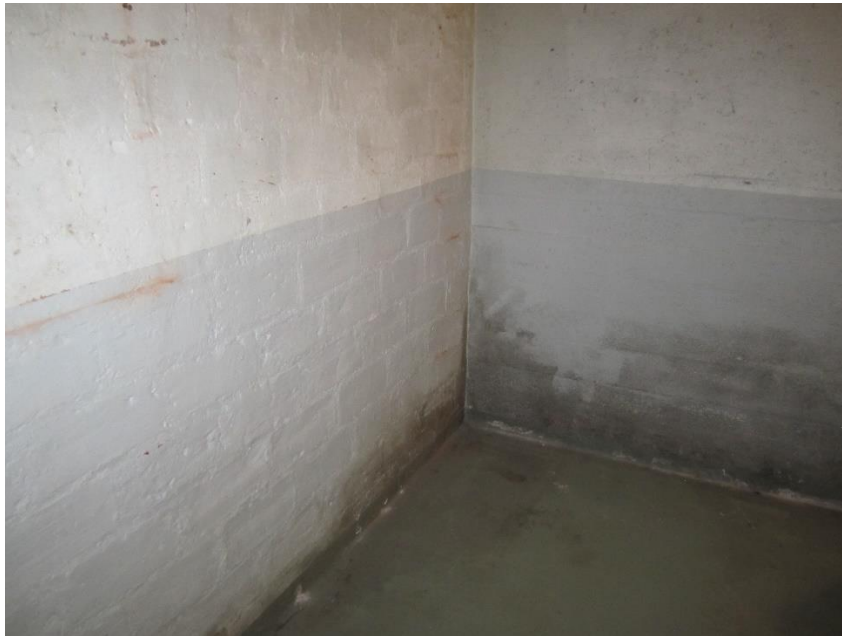
Kellarissa havaittiin, että maata vasten oleviin seiniin nousi/siirtyi maasta kosteutta.

Kuva 1. Kellarin seiniin nousee maasta kosteutta.

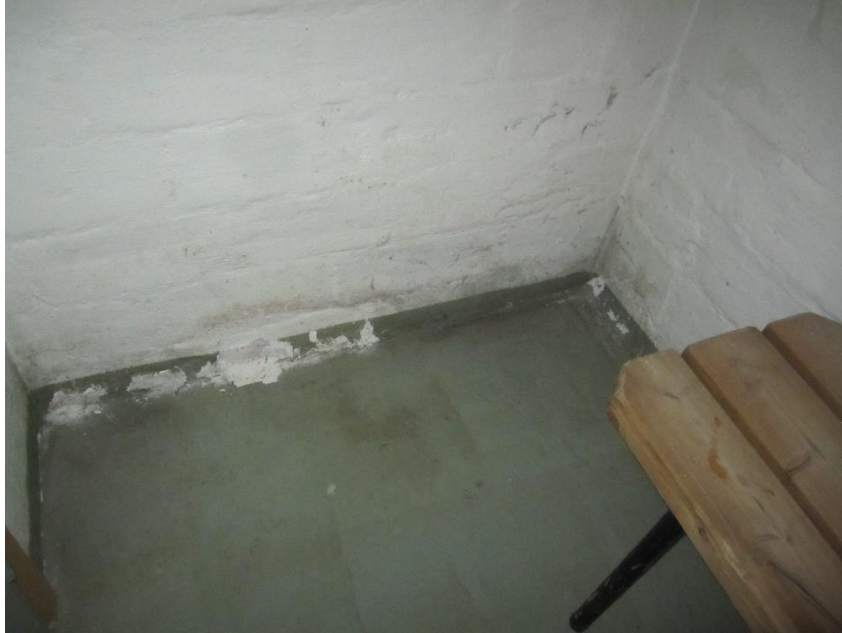
Kuva 2. Kellarin seinien alapäissä on kosteutta.

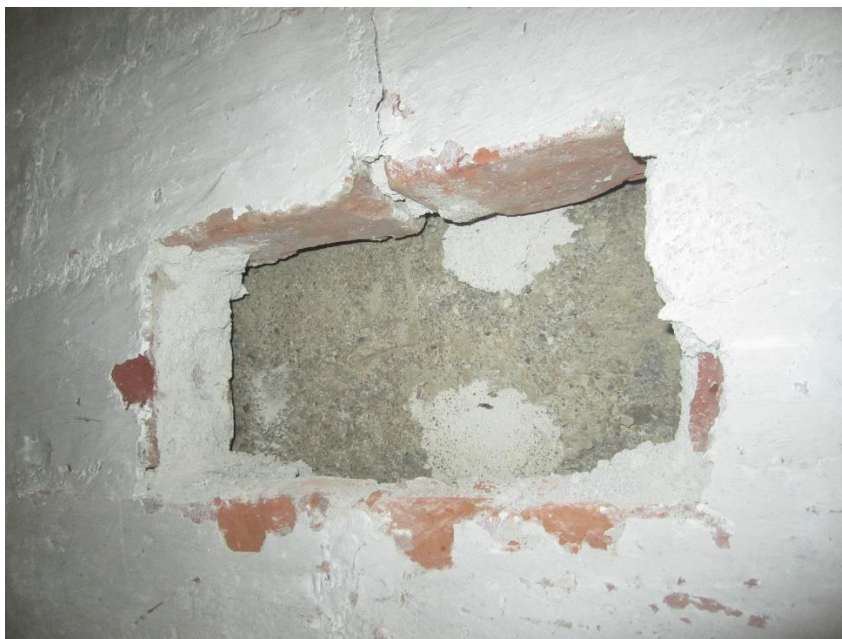
Kuva 3. Verhousiilen poisto kellarin maanvastaisen seinän yläosasta.

Muurauksen takana ei ollut lämmöneristekerrosta, mutta silti tiilien poistokohdista tuli voimakas maakellarimainen haju. Seinän alapäästä otettiin yksi materiaalinäyte (näyte nro 6) muurauksen takana olevasta vanhasta muurauslaastijäämästä. Näytteessä todettiin olevan mikrobikasvusto.

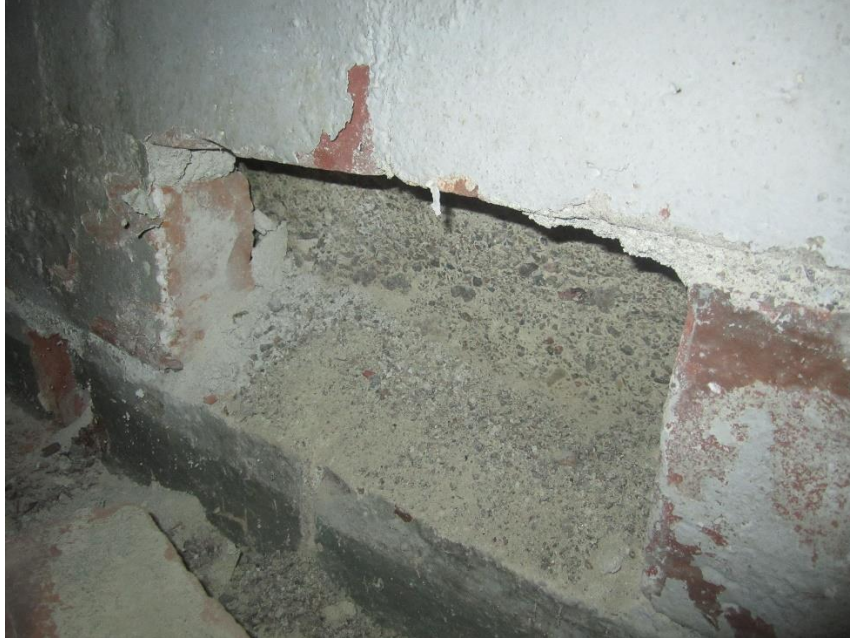
Kuva 4. Verhoustiilen poisto kellarin maanvastaisen seinän alaosasta.

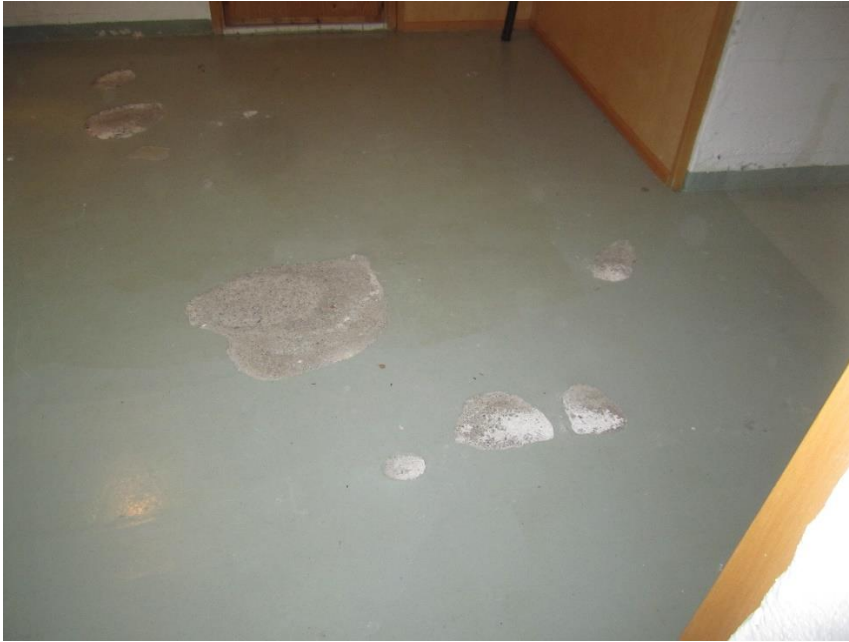
Kellarin lattiassa (alapohja) oli suuressa osin nähtävillä kosteuden aiheuttamaa pinnoitteen irtoamista ja betonilattia oli myös kosteudenosoittimella (Gann) havainnoituna kostea/märkä.

Kuva 5. Alapohja eli kellarin lattia on märkä

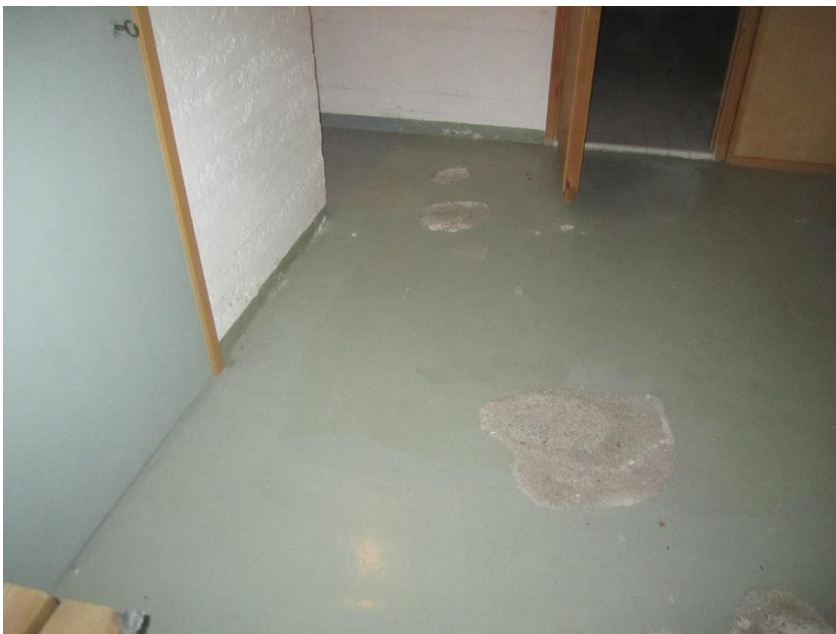
Kuva 6. Alapohja eli kellarin lattia on märkä

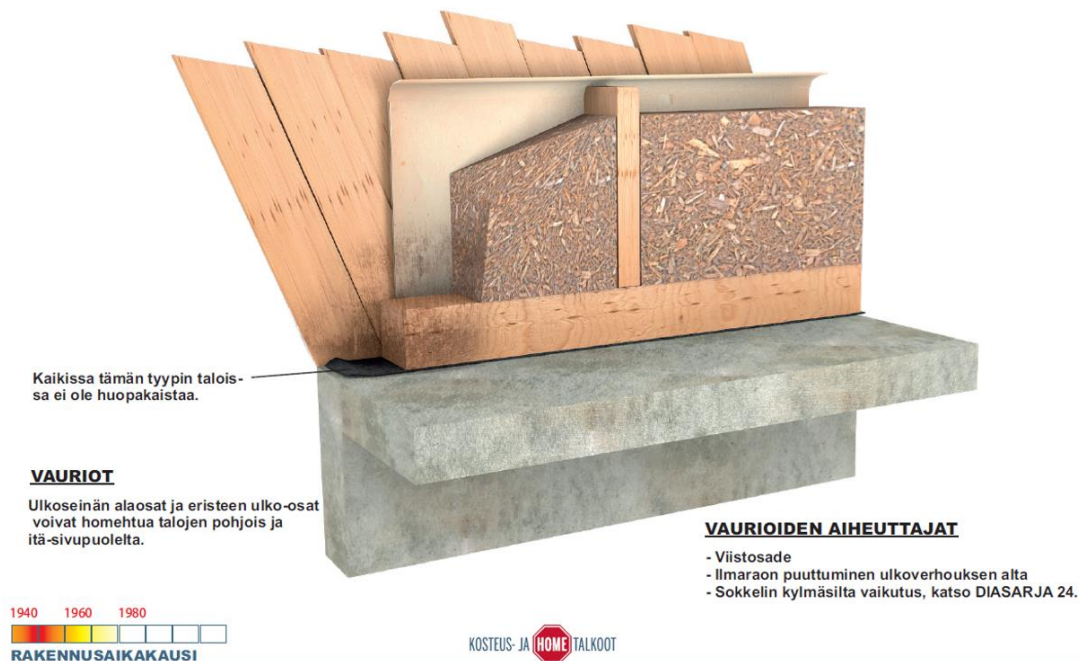
Rakennuksen ulkoseinät ovat tyypillisiä 1950-luvun puurunkoisia (100 mm) ja purueristeisiä seiniä. Ulkopuolella on lautaverhous, mikä tyypillisesti kiinnitetään suoraan rakennusta jäykistävään viistolaudoitukseen ilman ilmarakoa. Tämä tuuletuspuute aiheuttaa riskin ulkoseinien vaurioitumiselle.

Kuva 7. Suuntaa antava piirros ulkoseinän vaurioitumisriskistä.

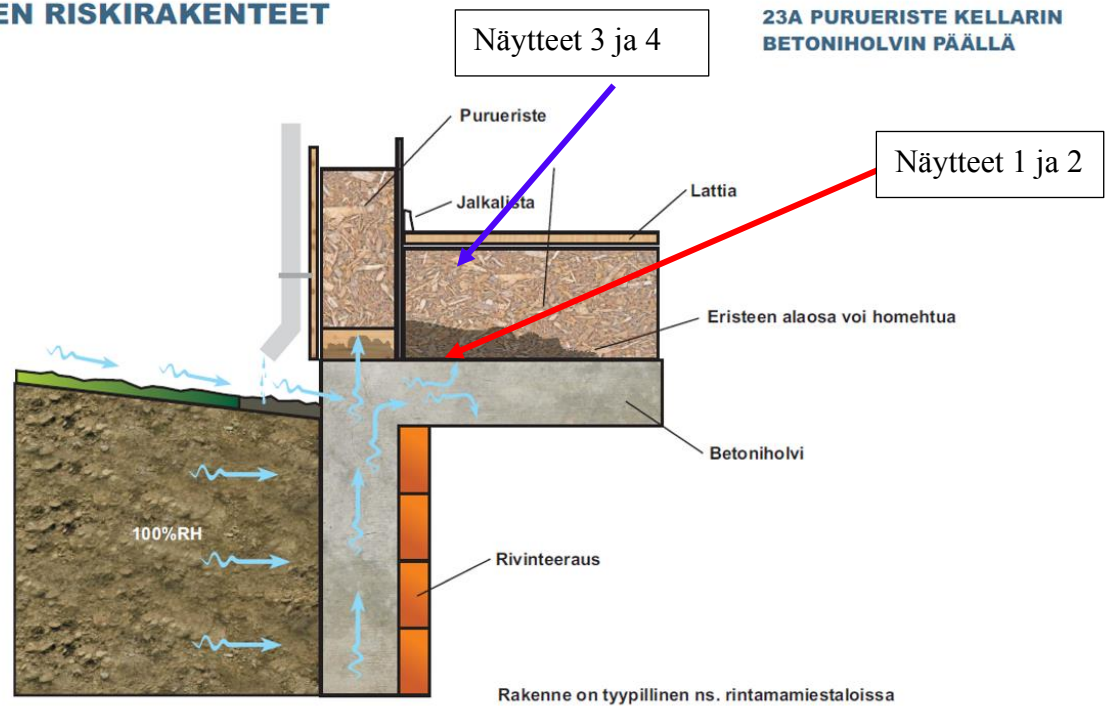
Toinen rakennusajalle tyypillinen riskirakenne on kellarin katon betoniholvin päällä oleva kutterinlastu/purueriste, mikä osin saattaa kastua ja vaurioitua perusmuuria pitkin kapillaarisesti nousevasta kosteudesta sekä osin myös sisäilman kosteuden tiivistymisestä talvella kylmään betoniholviin lähellä ulkoseinää.

Kuva 8. Suuntaa antava piirros välipohjan purueristeen vaurioitumisriskistä.

Välipohjasta otettiin yhteensä 4 materiaalinäytettä, joista näytteet 1 ja 2 otettiin betoniholvin päältä lämmöneristeenä toimivasta kutterinlastusta ja näytteet 3 ja 4 kutterinlastueristeen yläpinnasta. Katso kuva 8.

Näytteissä 1 ja 2 todettiin olevan selvä mikrobikasvusto ja näytteissä 3 ja 4 ei mikrobikasvustoa ollut. Laboratorion analyysiraportti on liitteenä.

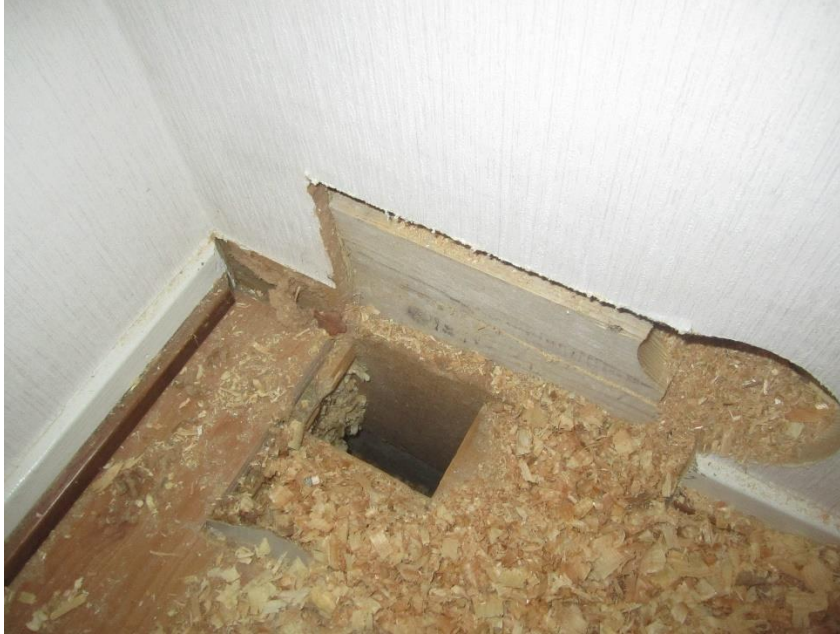
Kuva 9. Välipohjan rakenneavaus.

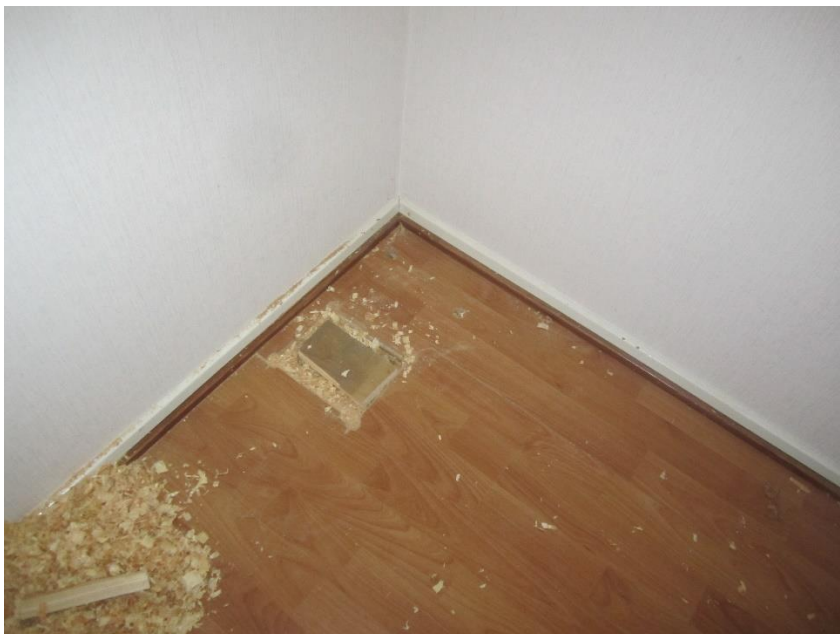
Kuva 10. Toinen välipohjan rakenneavauskohta.

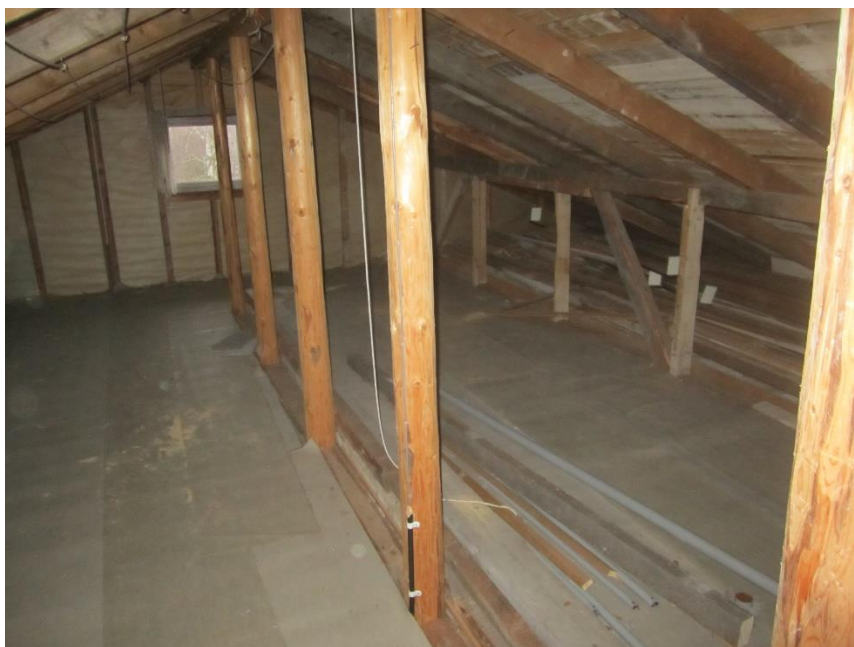
Yläpohjana on rakennusajalle tyypillinen puurakenteinen ja purueristetty rakenne, missä ei rakennusaika huomioiden kiinnitetty huomiota yläpohjan ilmatiiveyteen. Tämä rakenteen epätiiveys tarkoittaa sitä, että yläpohjarakenteisiin pääsee sisäilman kosteutta, missä kosteus usein tiivistyy talvella pakkasella vedeksi ja taas toisin päin eli yläpohjarakenteista sekä yläpohjan ilmatilasta pääsee mahdollisia epäpuhtauksia sisäilmaan.

Yläpohjassa on purueristeen (osin kutterinlastu) päällä myöhemmin asennettuja tiiviitä muovimattojen paloja, mitkä mahdollistavat sisäilman kosteuden tiivistymisen pakkasella vielä normaalia enemmän maton kylmään alapintaan.

Yläpohjan purueristeestä otettiin kustannussäästösyistä vain yksi materiaalinäyte, missä todettiin olevan mikrobikasvusto.

Kuva 12. Yläpohjarakenteita.
