KOSTEUSTEKNINEN KUNTOTUTKIMUS

POHJOIS-HERVANNAN KOULU

R002

13.11.2017

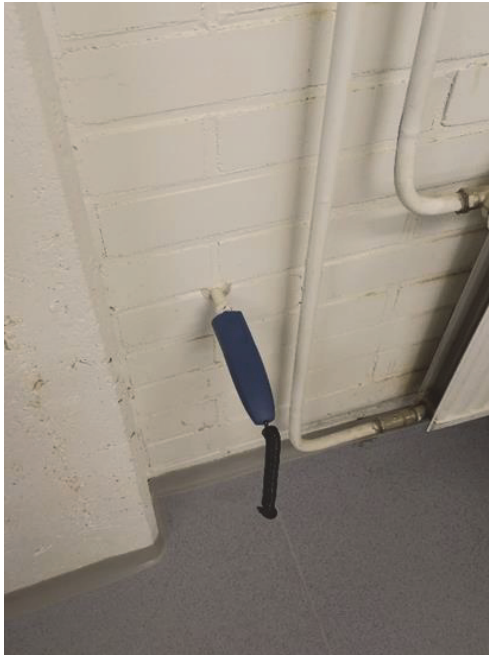
Kuva 1. Porareikämittaus kellarin seinästä.

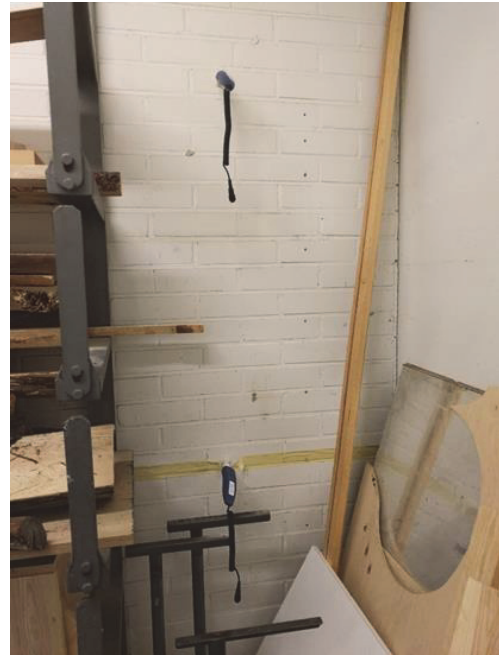
Kuva 2. Porareikämittaus kellarin seinästä.

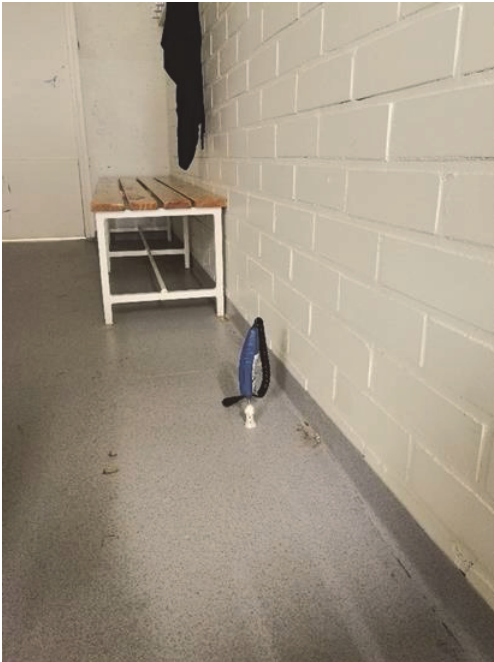
Kuva 3. Porareikämittaus teknisentyön alapohjasta.

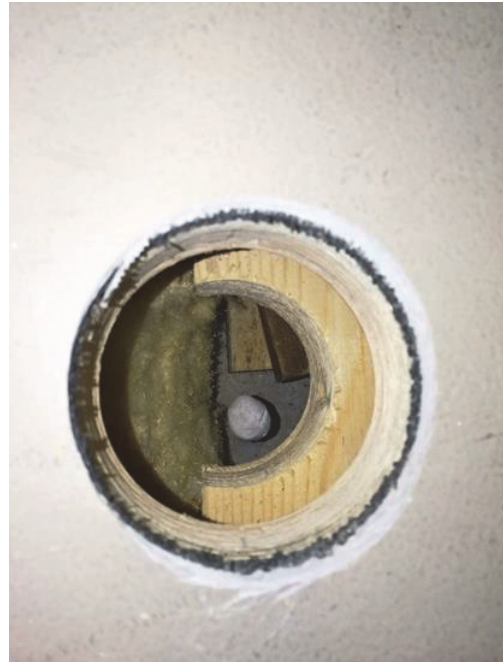
Kuva 4. Porareikämittaus liikuntasalin alapohjasta.

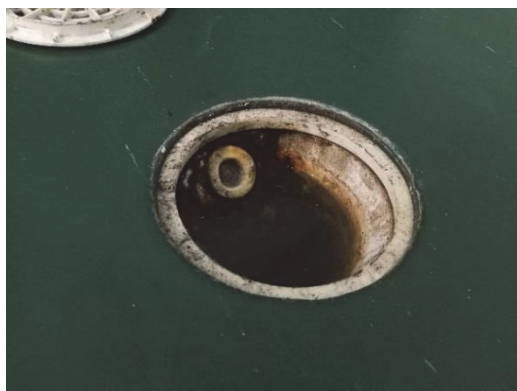
Märkätilojen kaivot ovat melko vanhoja ja niissä voi olla epätiiveyskohtia vedeneristeen kanssa. Kaivot olisi syytä puhdistaa ja tarkistaa mahdollinen uusimistarve.

Kuva 5. Märkätilojen kaivot ovat melko vanhoja ja niissä voi olla epätiiveyskohtia.

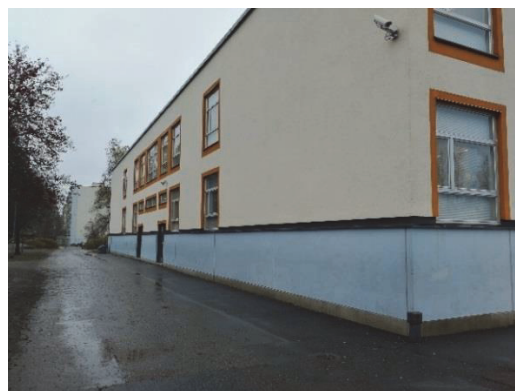
Rakennuksen ulkopuolella maanpinta kallistaa rakennuksesta pois päin. Joidenkin eteläpuolen ulko-ovien kynnyksestä puuttuu pelti (kuva 5-6), jonka vuoksi kynnyks on kastumisen seurauksena vaurioitunut.

Kuva 6. Maanpinta kaataa rakennuksesta pois päin ja kohti kaivoa.

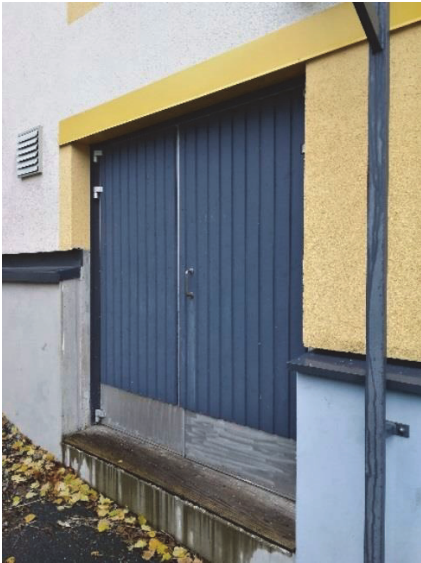
Kuva 7. Kynnys vaurioitunut kosteudesta.

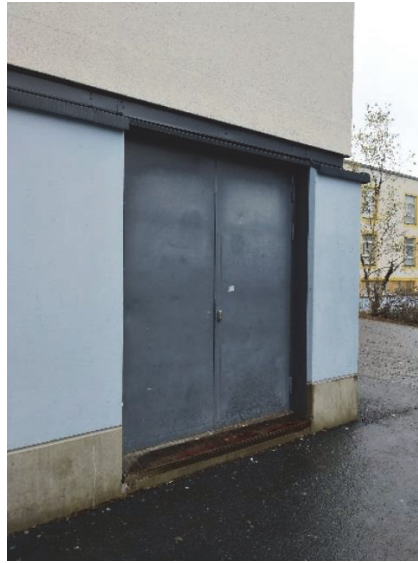
Kuva 8. Kynnys vaurioitunut kosteudesta.

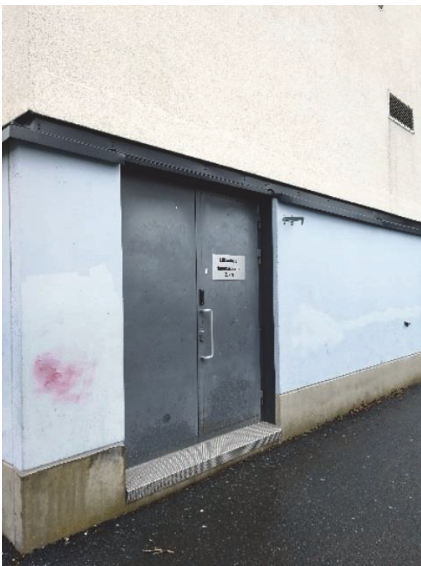
Kuva 9. Kynnys pellitetty.
