KIINTEISTÖN KUNTOARVIO

PÄIVÄYS	15.9.2017
PROJEKTI	Kiinteistön kuntoarvio ja PTS
TILAAJA	Tampereen kaupunki, Tilakeskus
KOHDE	Pohjois-Hervannan koulu

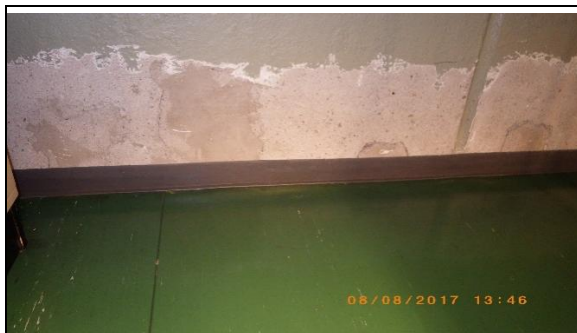
Alapohjarakenteessa on melko monin paikoin viitteitä kosteudesta, mm. maalivaurioita, joka viittaa ulkopuolisen kuivatusjärjestelmän (salaojat, perusmuurien vedeneristys) puutteisiin. Satunnaisotannalla tehdyissä pintakosteustarkasteluissa havaittiin viitteitä alapohjarakenteeseen kohdistuvasta kosteusrasituksesta.

Rakennusosan C luokassa 16 on hiottu seinien alaosa

Toimenpide-ehdotukset	Kustannusarvio	Muut tarkennukset
Alapohjarakenteiden (ja kellarin maanvastaisen ulkoseinärakenteiden) kosteustekninen kuntotutkimus	10 000 €

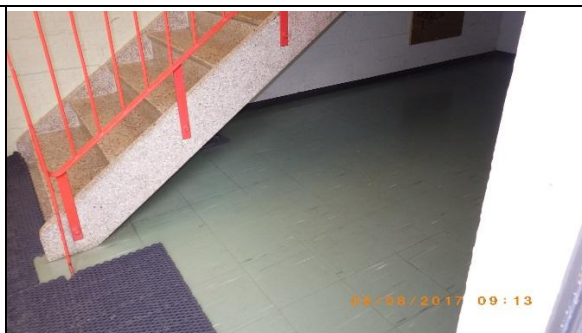
Hammashoitolaan johtavan porrashuoneen alapohjarakenteessa havaittiin pintakosteustarkaste- luissa viitteitä kohonneista kosteuspitoisuuksista. Lisäksi lattiassa oli kopoja vinyylilaattoja.

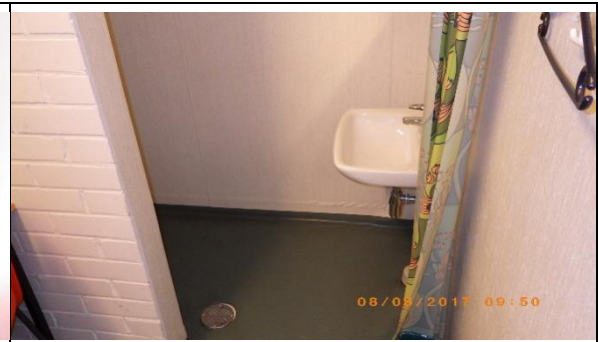
Liikuntasalin oppilassuihkutilojen vanhat kaakeli-pinnat on maalattu, pinnoite osin irronnut lattiasta

Toimenpide-ehdotukset	Kustannusarvio	Muut tarkennukset
Märkätilojen kuntokartoitus	7 000 €	
Märkätilojen korjaus	200 000 €	Korjauslaajuus tarkentuu LVIS- korjaustarpeiden ja tiloissa olevien kosteusvaurioiden laajuuden mukaan
Keittiön alueen kunnostukset	200 000 €

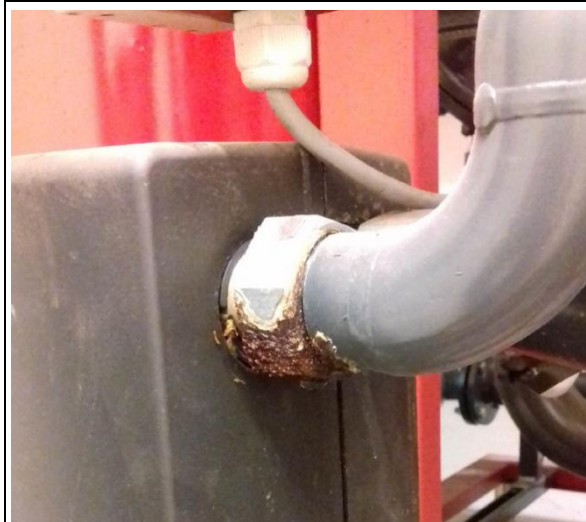
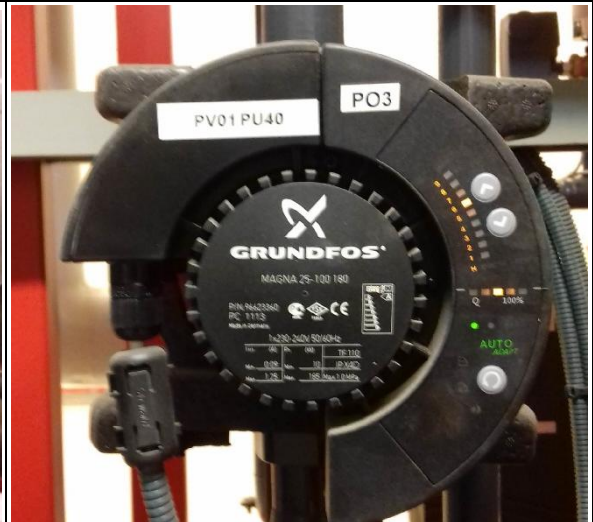
Vuotava lämmönsiirtimen liitos	Patteriverkoston kiertovesipumppu

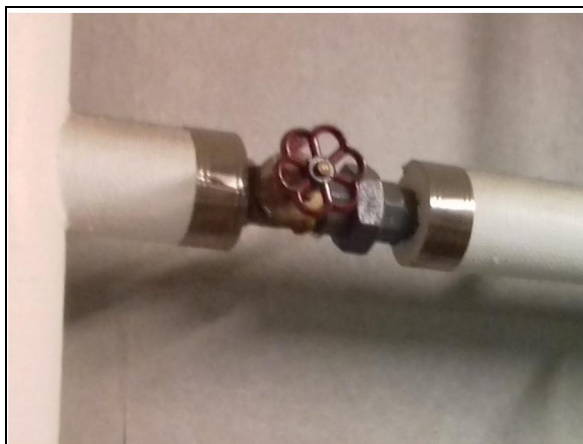
Vanha messinkinen karaventtiili B-rakennuksen IV-konehuoneessa

Toimenpide-ehdotukset	Kustannusarvio	Muut tarkennukset
Putki läpivientien palo-osastointi	katso kohta "1231 Väestönsuoja"	
Messinkisten karaventtiilien vaihto	3000 €

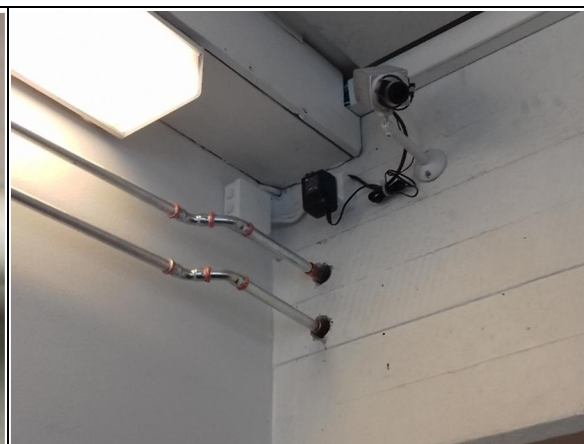
Puutteellinen palo-osastointi

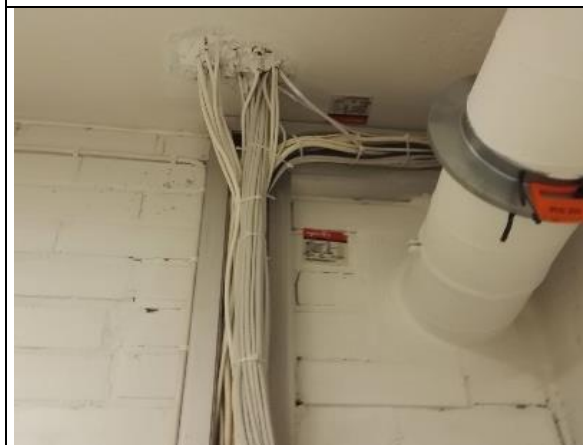
A-talon tikashyllyt liian täynnä.

Toimenpide-ehdotukset	Kustannusarvio	Muut tarkennukset
Kaapelihyllyjen lisääminen peruskorjauksen yhteydessä.	10 000 €	
A-talon jakokeskushuoneen pystytikashyllyn leventäminen	500 €

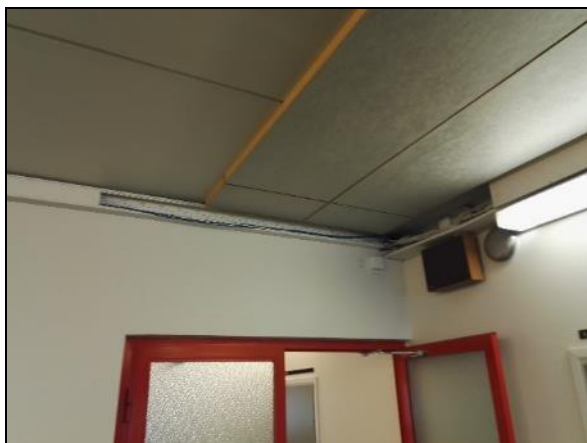
Puuttuvia johtokanavien peitelistoja

Toimenpide-ehdotukset	Kustannusarvio	Muut tarkennukset
Johtokanavien uusimiset peruskorjauksen yhteydessä	30 000 €	
Johtokanavien peitelistöjen korjaukset sekä lisäykset.	1000€

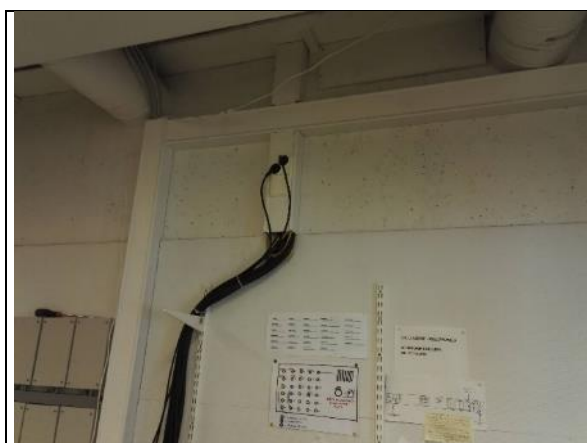
Puuttuvia johtokanavia huoltomiehen huoneessa.

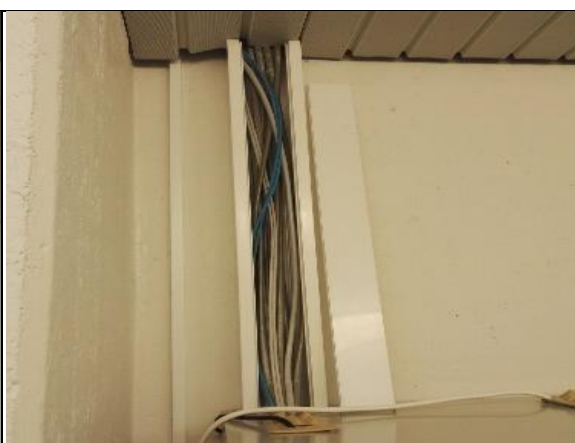
Johtokanavan peitelista irroitettu.

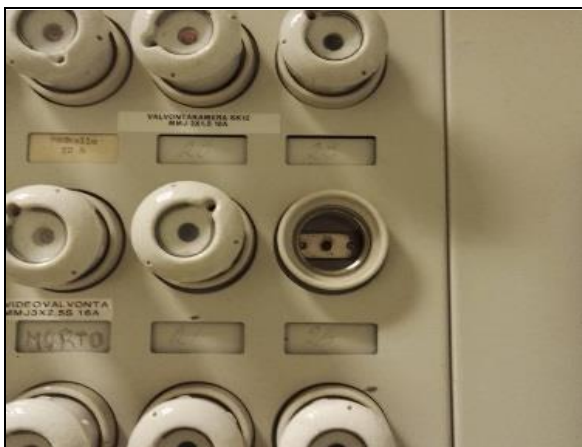
B7-keskuksen puuttuva kosketussuojaus

Toimenpide-ehdotukset	Kustannusarvio	Muut tarkennukset
B7-keskuksen puuttuvan kosketussuojauksen korjaus.	300 €	
Sähköpääkeskushuoneen siivous		Huoltotöiden yhteydessä.
Sähkökeskusten merkintöjen uusiminen	400 €	
Sähkölaitteiston määräaikaistarkastus	1000 €	15 vuoden välein
Pääjakelujärjestelmän uusiminen	n. 100 000 €

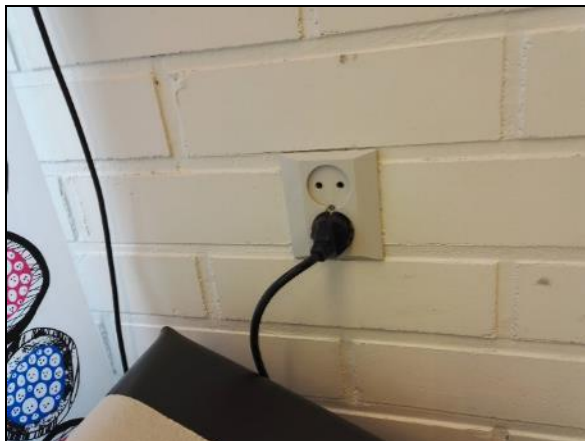
Alkuperäinen maadoittamaton pistorasia

Toimenpide-ehdotukset	Kustannusarvio	Muut tarkennukset
Huoneiden 205 ja 246 pistorasioiden uusiminen.	500 €	
Talo A:n pistorasioiden korjaukset	300 €	
Kiinteistön pistorasioiden uusiminen saneerauksen yhteydessä.	70 000 €

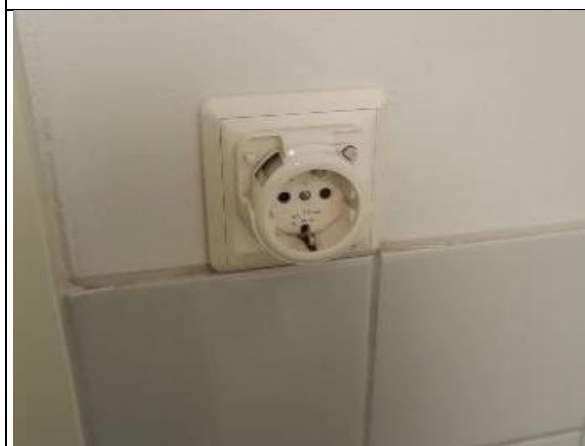
Rikkinäinen vikavirtasuojattu pistorasia.

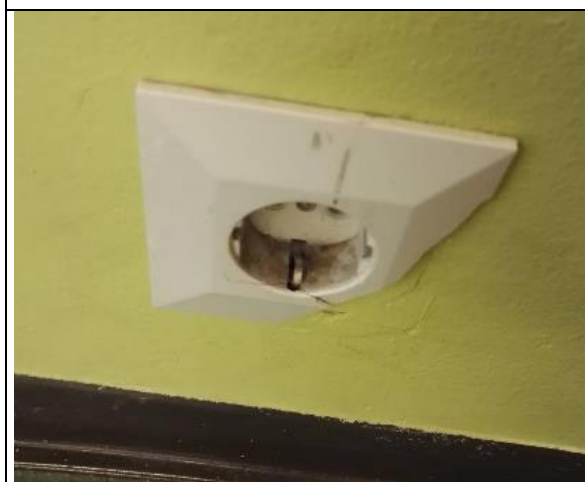
Rikkinäinen pistorasian kansi.

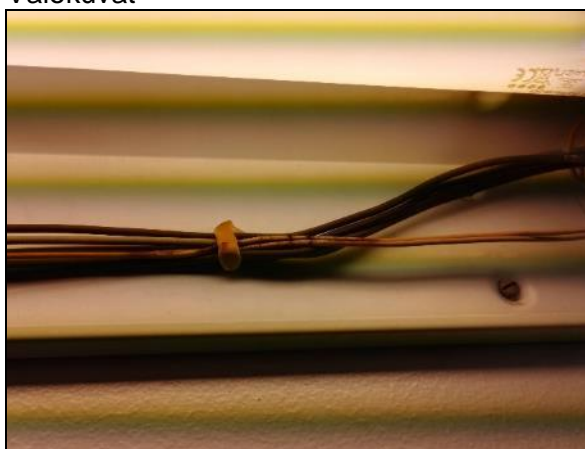
Loisteputkivalaisimen hapartuneet johtimet.

Toimenpide-ehdotukset	Kustannusarvio	Muut tarkennukset
Puuttuvien kupujen ja lamppujen asentaminen	1 500 €	
Sisävalaistusjärjestelmän uusiminen saneerauksen yhteydessä	130 000 €

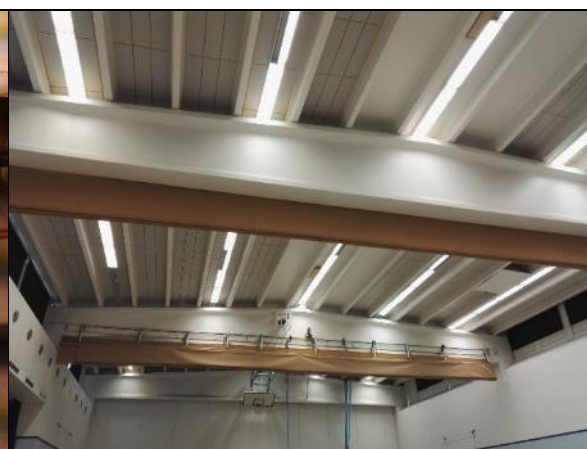
Urheilusalin valaistuksen palaneet lamput.

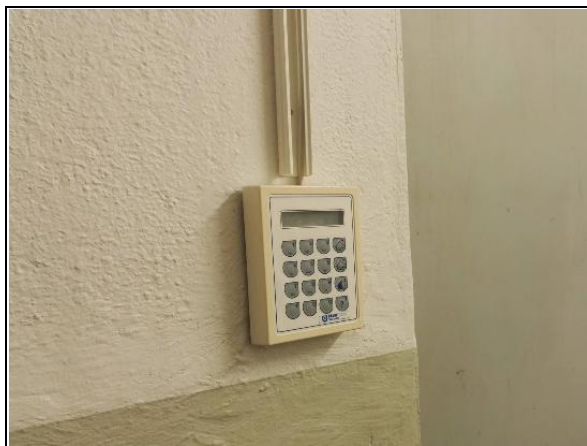
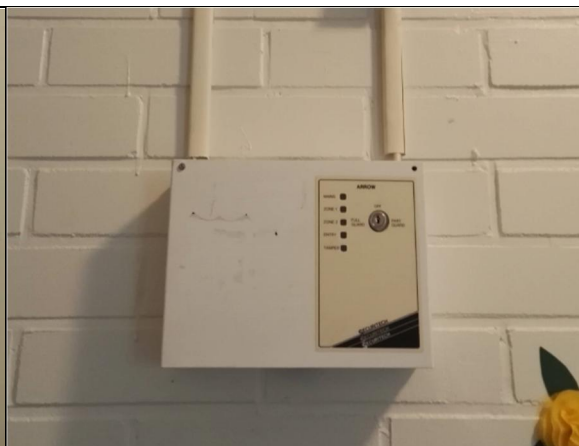
Ulko-oven ulkopuolinen näppäimistö	Murtoilmaisujärjestelmän ohjausyksikkö esikoulussa, ei toiminnassa.

Toimenpide-ehdotukset	Kustannusarvio	Muut tarkennukset
Murtoilmaisujärjestelmien laitteiden uusiminen	1500 €	Tarkentuu säännöllisissä tarkastuksissa
