## SELVITYS KORVAUSVAATIMUKSEEN

Vaurioituneen auton rekisterinumero		Muu vaurio	polkupyörällä liukastuminen
Korvausvaatimuksen esittäjän nimi			
Tapahtumapäivä	20.11.2020	Kello	10.20
Tapahtumapaikka	klv Tammelan pallokentän luoteiskulma, kulkusuunta etelästä pohjoiseen käännös oikealle itään		
Hoitovelvollisuus			
Korvausvelvollisuus

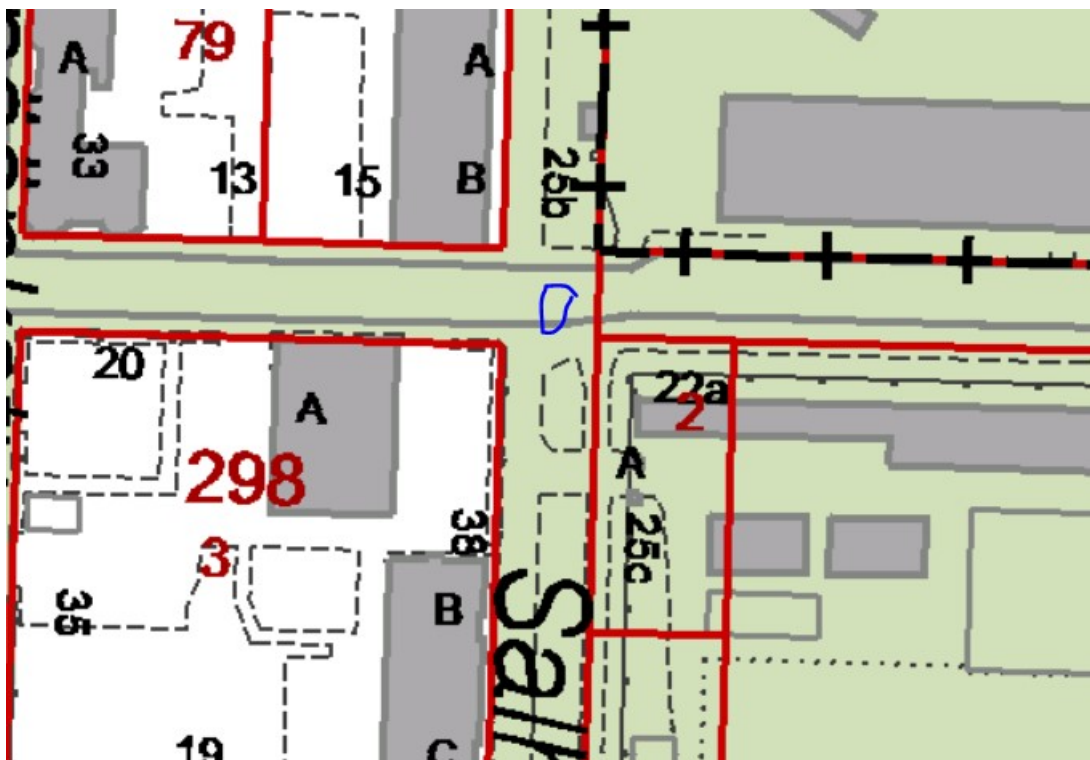
Lämpötilojen puolesta olosuhteet eivät oleet vielä sellaiset että liukkaudentorjuntaa olisi pitänyt alkaa kattavasti.

Vahinkopäivänä on lämpötila ollut aavistuksen miinuksella ja lätäköt ovat voineet olla jäässä.
