ENTISEN KULKUTAUTISAIRAALAN KÄRYSAUNA, LÄMPÖKESKUS JA MEHUASEMA

Pyhäjärvenkatu 7, Tampere

KUNTOARVIO
RAKENNUSTEKNIikka
LVI-TEKNIikka
21.6.2016

RAKENNUS- JA LVI-TEKNIIKAN KUNTOARVIO

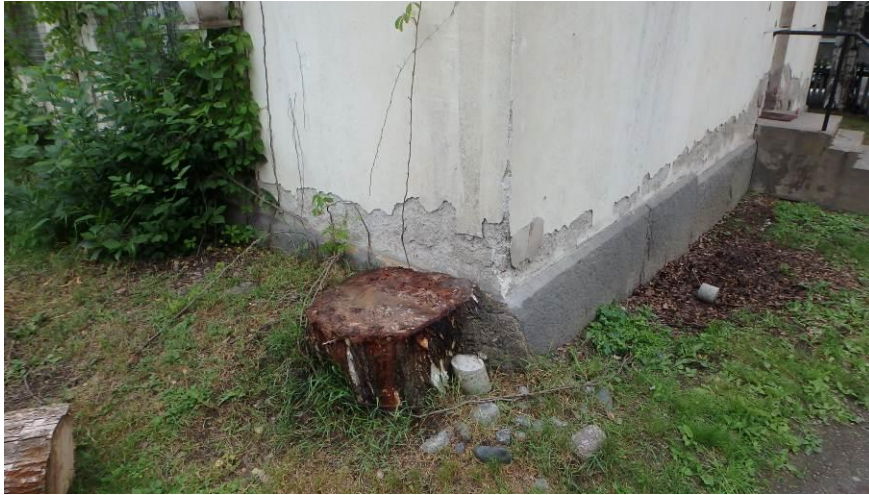
- Rakennusten sokkeleiden graniittipinnoissa ei havaittu vaurioita. Sitä vastoin sokkelin yläpuolisessa rappauksessa on monin paikoin vaurioita. Tähän saattaa on syynä kapillaarinen kosteuden nousu perusmuurin osalla.
- Kellarikerroksen sisäpintojen rappauksissa on kosteuden aiheuttamia rapautumia.
- Rakennusten perustus- ja runkorakenteissa ei havaittu vaurioita, jotka viittaisivat perustusten liikkumiseen.

Kuva 2. Kärysaunan sokkeli.

- Kärysaunan sokkelin mahdollisen kapillaarisen vedennousun estämiseksi on tehtävä kuntotutkimus.
- Lämpökeskuksen maanvastaisen perusmuurin ulkopintaan on tehtävä vedeneristys. Perusmuurin sisäpuolen rappauspintojen kosteusvauriot on korjattava uusimalla vaurioituneet rappaukset.
- Kylmän varaston sokkelin ja julkisivun alaosan puuverhousten korjaaminen edellyttää maanpinnan tason alentamista varsinkin rakennuksen länsipäädyssä.

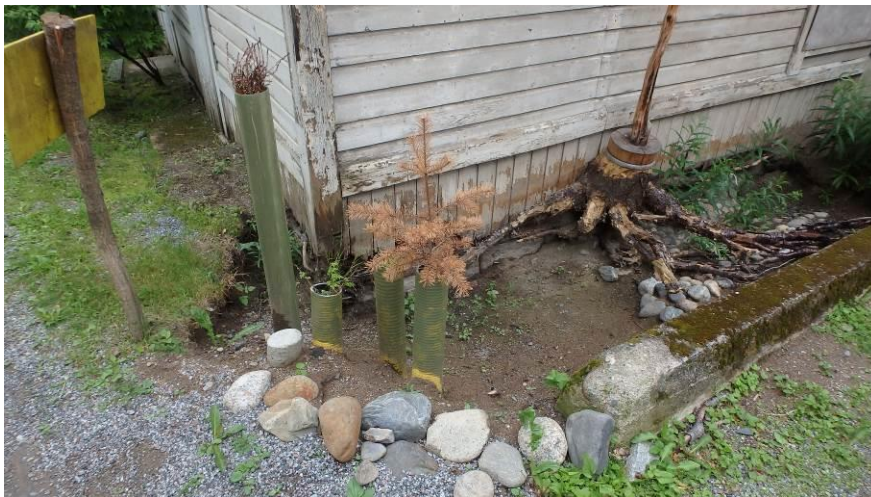
Kuva 5. Kylmän varaston sokkeli ja puuverhottu julkisivu ovat jääneet osin ympärystäytön alapuolelle.

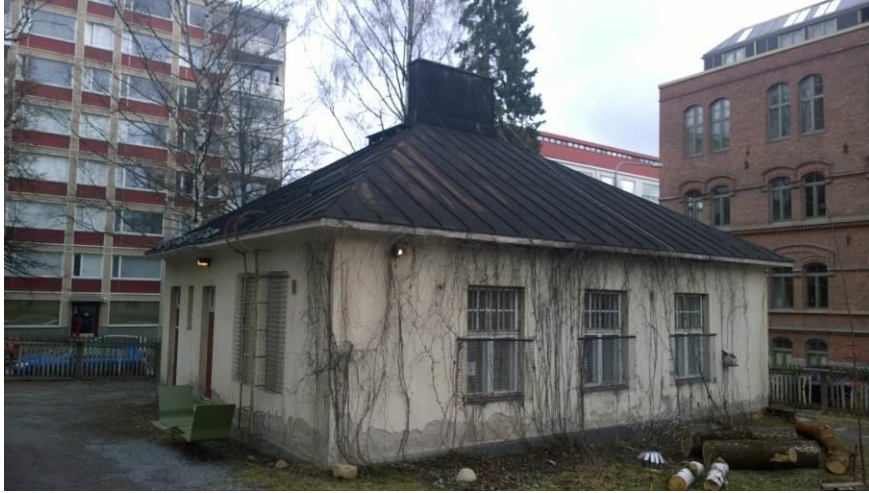
- Rappaus on monin paikoin irronnut, varsinkin räystään alapuolisilta osilta.

Kuva 10. Kärysaunan julkisivujen alaosassa on vaurioita rappauspinnassa.

- Kärysaunan rappauspinnat on korjattavissa paikkausrappauksella (tarkistettava kuntotutkimuksella).
- Lämpökeskuksen ja mehuaseman rappaukset on uusittava. Kylmän varaston puuverhoukset on uusittava.

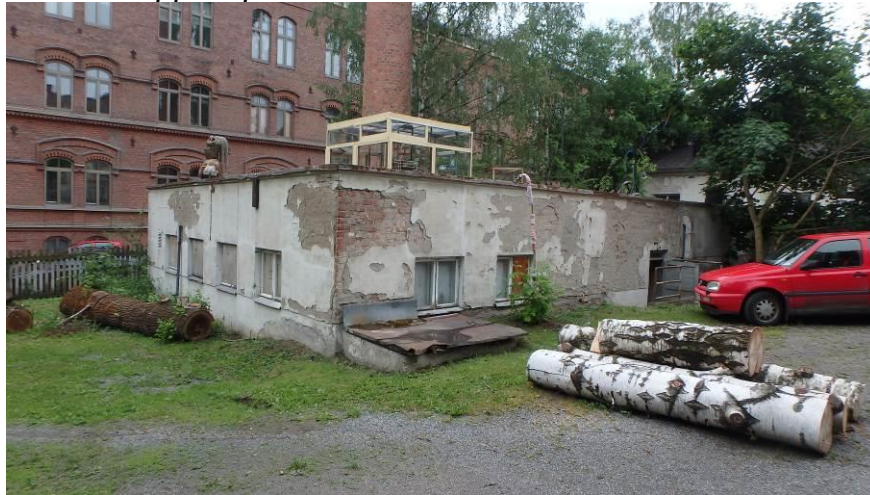
Kuva 11. Lämpökeskuksen rappaukset ovat pahoin rapautuneet.

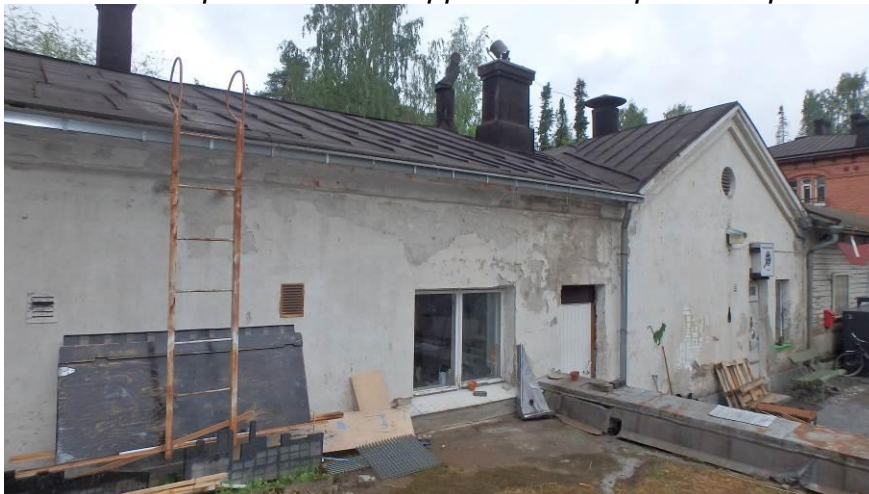
Kuva 12. Mehuaseman rappauksissa on kosteuden aiheuttamia vaurioita.

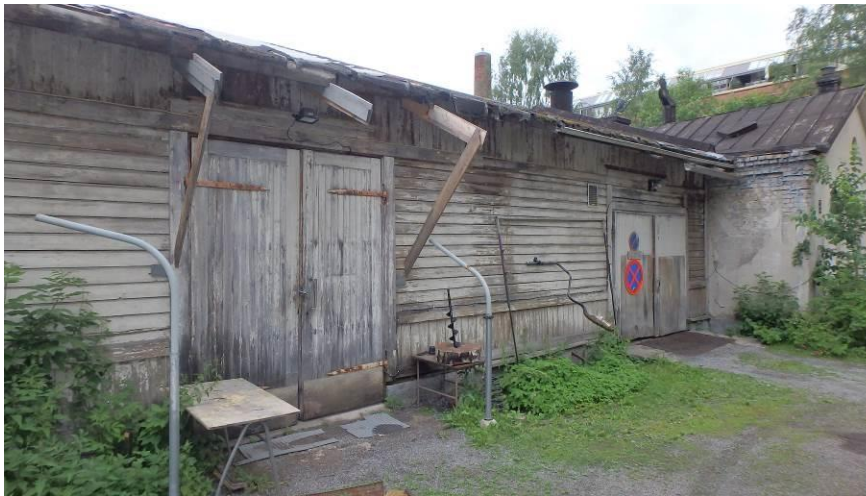
Kuva 14. Kylmän varaston puuverhouksen maalipinnat ovat kuluneet.

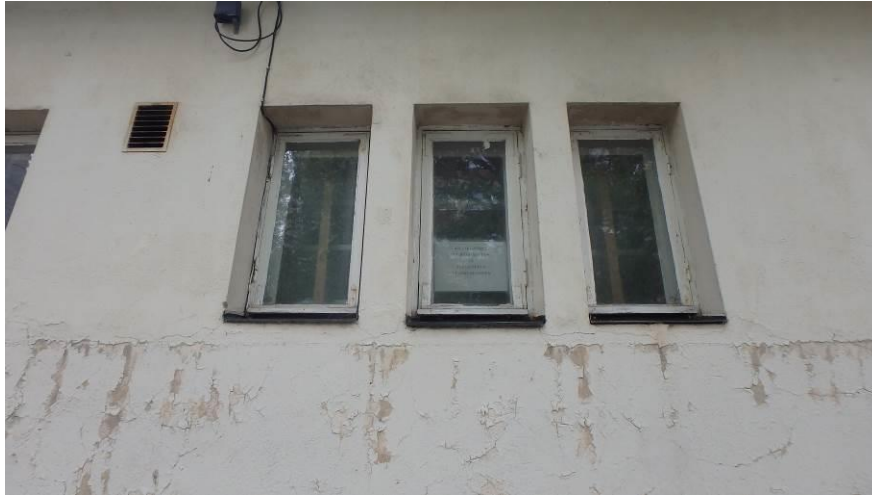
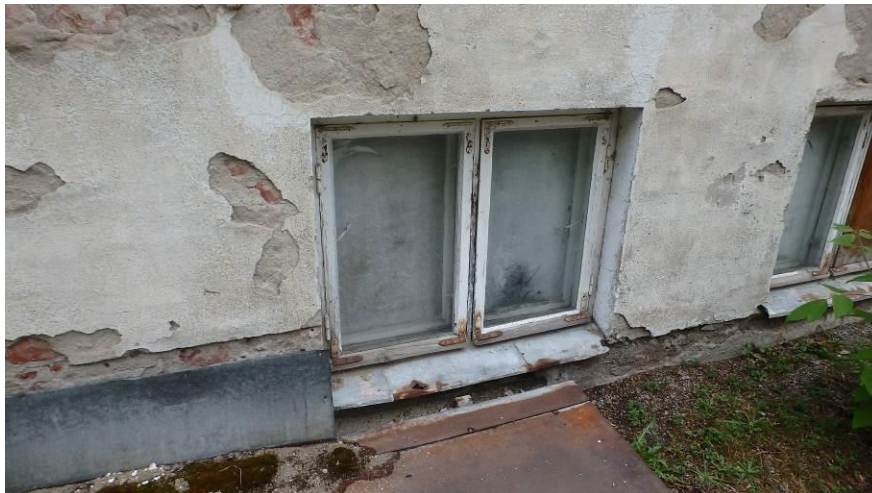
- Ikkunoiden yleiskunto on huono varsinkin ulkopuitteiden osalla.
- Ikkunoiden puuosat ja kittaukset ovat ulkopuitteen osalta monin paikoin vaurioituneet ja halkeilleet.
- Ikkunoiden vesipeltien sinkitys on vaurioitunut. Vesipeltien liittymä ikkunaan ei ole tiivis.

- Ikkunat on uusittava.

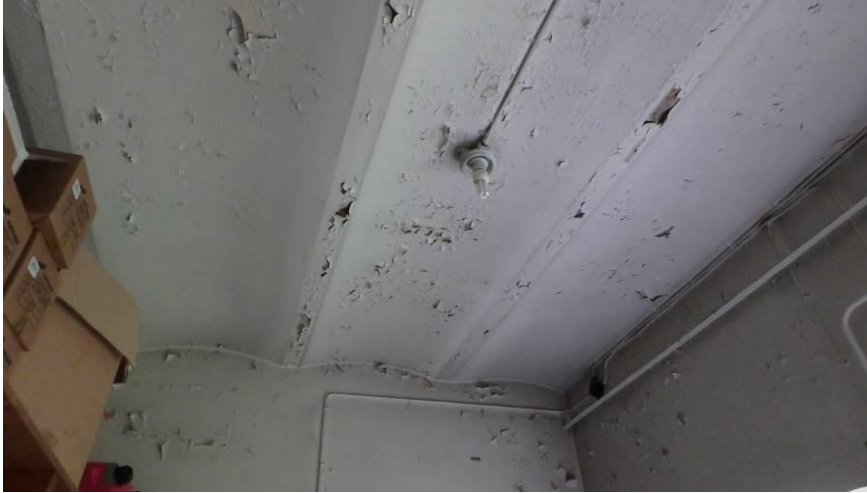
Kuva 31. Mehuaseman sisäkaton maali hilseilee.

- Kattopinnot on uusintamaalattava ja vaurioituneet rappaukset/tasoitteet on uusittava.

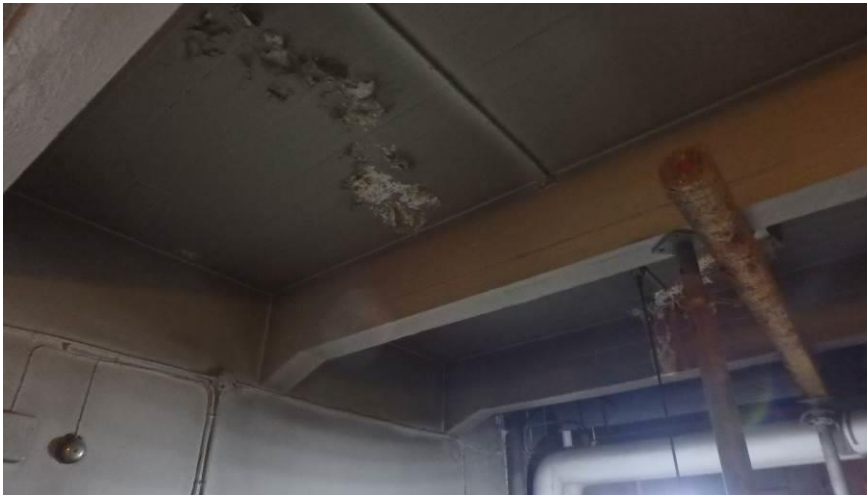
Kuva 32. Lämpökeskuksen kattopinnan maali hilseilee vesivuodon takia.

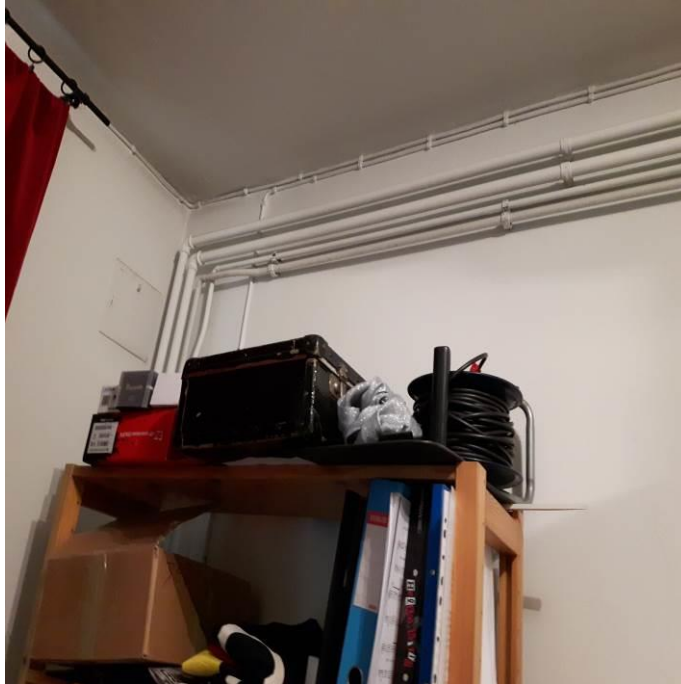
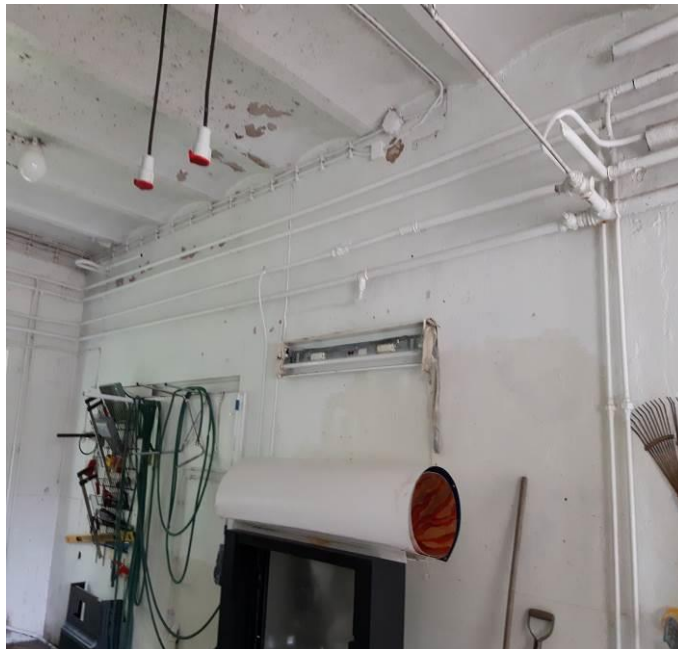
- Kiinteistön sisällä vesijohdot on asennettu pintatyönä näkyville. Runkojohdot on eristetty lämmönjakohuoneessa asbestipitoisella eristeellä.
- Kärysaunassa ja piharakennuksessa putket ovat eristämättä näkyvällä osalla.
- Kalusteet ovat pääosin alkuperäisiä vuodelta 1952.
- Joitakin kalusteita on uusittu eri aikoina tehtyjen korjausten yhteydessä.

- Kaikki vesijohdot ja kalusteet on uusittava.
- Lämmönjakohuoneen varusteet ja putket on uusittava.

- Kärysaunan osalla putket ovat vielä käyttökuntoisia, mutta silti niiden uusiminen on suositeltavaa.

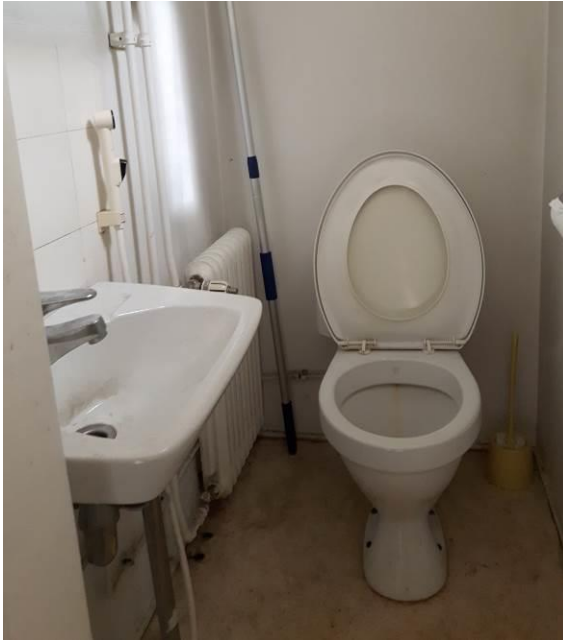
Kuva 38. Kärysaunan vesikalusteet (80-luvulta) ja lämpöpatteri (50-luvulta).

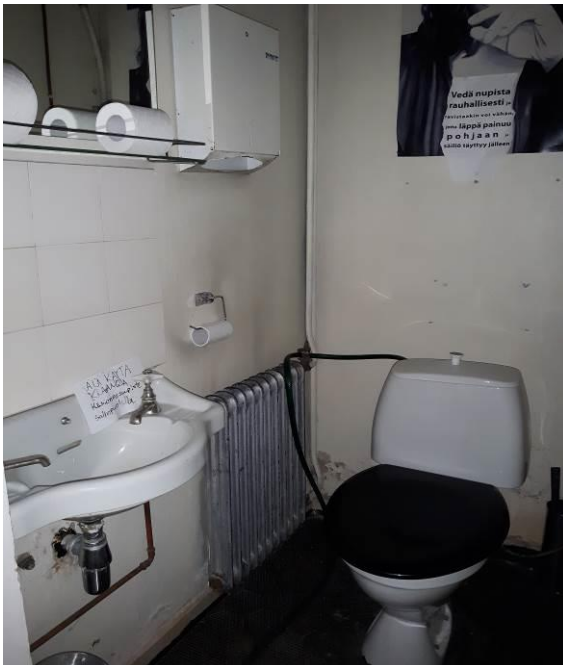
Kuva 39. Mehuaseman vesikalusteet ja lämpöpatteri(50 luvulta).

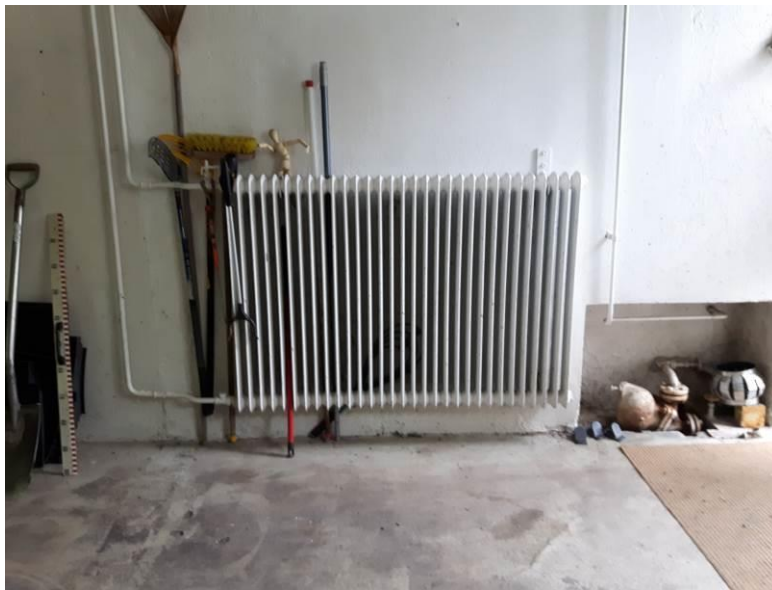
Kuva 40. Valurautainen patteri ja vanha patteriventtiili

- Lämmönjakohuoneen putket, siirtimet ja varusteet on uusittava.
- Kärysaunan ja mehuaseman lämpöjohtoputket on asennettu 50-luvulla, joten ne ovat elinkaarensa lopussa ja ne on uusittava.
- Lämpöpatterit ovat pääosin alkuperäisiä (50- luvulta) ja elinkaarensa lopussa. Kaikki patterit on uusittava.
- Putkikanaali on uusittava nykyaikaiseksi muoviputkielementtikanaavaksi.
