Nekalan lastentalon ja asuntosiiven kosteus- ja rakennetekninen kuntotutkimus

Tutkimusselostus

Nekalan lastentalo
Jokipohjantie 13
33800 Tampere

Työnumero 1019985

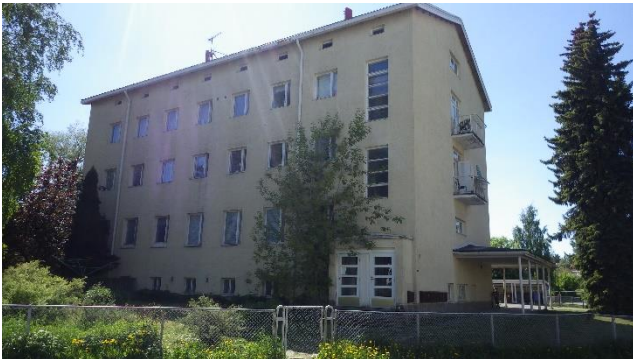
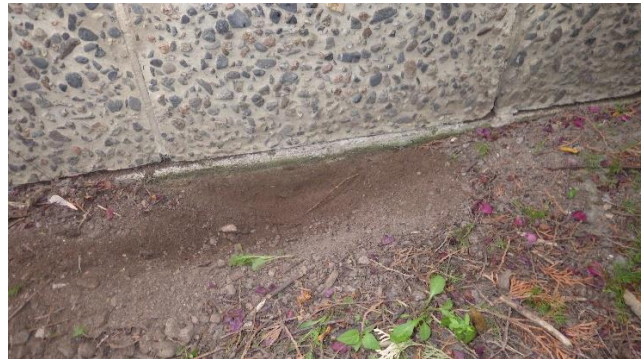
Kuvat 4a ja b. a) Idän puoleisella julkisivulla on nurmea ja istutuksia. b) Rakennuksen maanvastaisissa seinissä ei ole havaittavissa ulkopuolista kosteudeneristystä tai perusmuurilevyä lastentalon etelänpuolista sivua lukuun ottamatta.

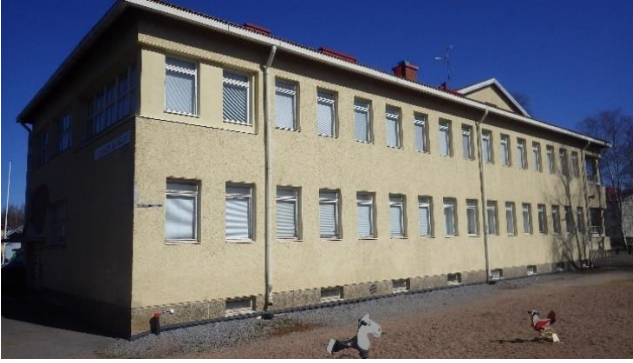
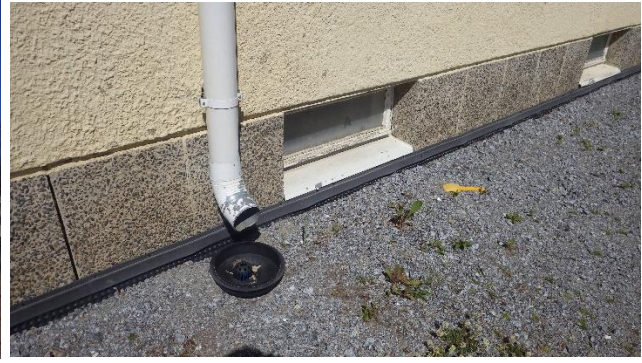
Kuvat 5a ja b. a) Lastentalon etelän puoleiselle sivustalle on asennettu jälkikäteen perusmuurilevy sekä sadevesiviemärointi lastentalon kellarikerroksessa havaittujen kosteusongelmien johdosta. Kellarikerroksen ikkunat ovat hyvin lähellä maanpintaa. b) Lähikuva perusmuurilevystä.

Lastentalon etelänpuoleiselle sivulle on asennettu ulkopuolelle perusmuurilevytys ja sadevesiviemärointi lastentalon kellarikerroksessa aiemmin todettujen kosteusongelmien takia.

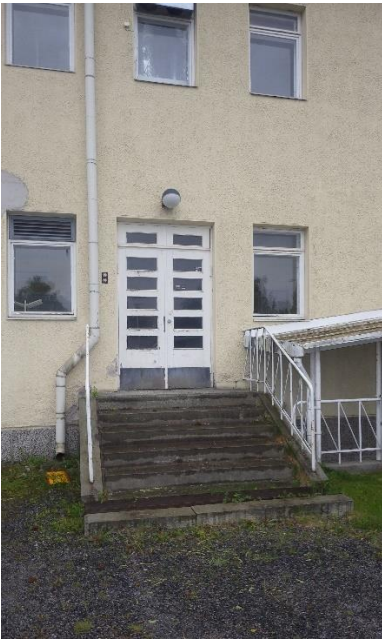
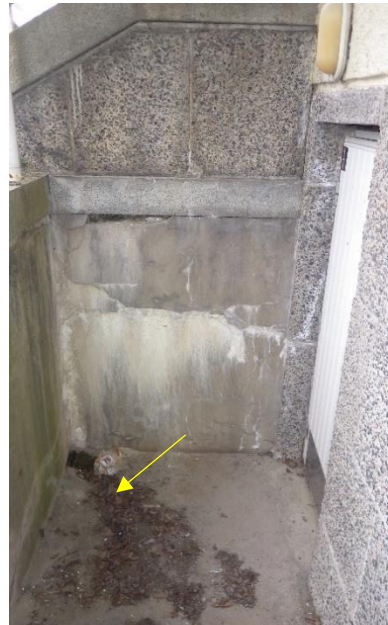
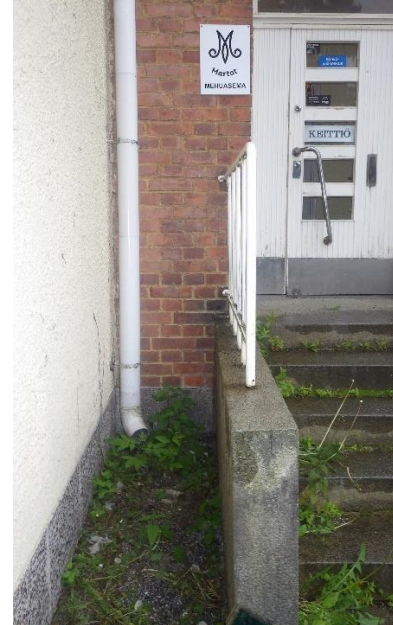
Kuvat 6 a-c. a) Lastentalon pohjoisseinustan sisääntulon kohdalla katolta tulevat sadevedet ohjataan portaikon vierustoille. b) Kellarikerrokseen johtavan luiskan seinämässä on runsaasti kosteuden aiheuttamaa kalkkihärmää. Luiskan alatasanteen sadevesikaivon vedenpoistossa ongelmia. c) Keittiön sisäänkäynnin vieressä katolta tulevat sadevedet lasketaan suoraan maahan.

Rakennuksen ulkopuolisessa sadevesien hallinnassa havaittiin selkeitä puutteita, joiden vuoksi erityisesti rakennuksen vierustoille aiheutuu tavallista enemmän kosteusrasitusta. Kosteusrasitus aiheutuu, kun katolta johdetut sadevedet laskevat rakennuksen vierustoille. Tällöin rakennuksen perusmuuriin kohdistuu entistä suurempi kosteusrasitus normaalin maakosteuden lisäksi, mikä onkin aiheuttanut mm. tilan 004 maanvastaiseen seinään näkyviä kosteusvaurioita sekä rakenteen korkea kosteustason.

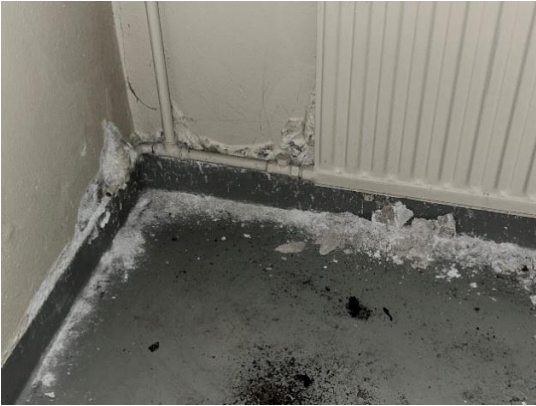
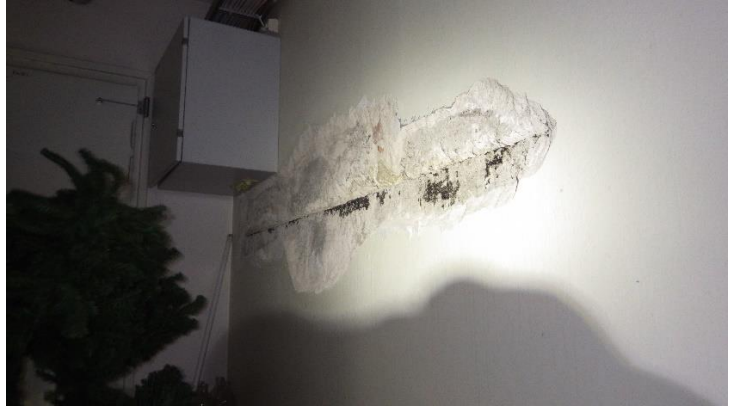
Kuvat 8 a ja b. a) Tilassa 035 kosteuden aiheuttamia vaurioita pintarakenteissa maanvastaisessa seinärakenteessa. Tutkimusten aikana havaittiin poikkeavaa rakennekosteutta. b) Rappukäytävässä 019 tasoitetta irronnut perusmuurin ja ulkoseinän liitoskohdasta. Kohdassa ei tutkimusten aikana todettu kohonneita pintakosteusilmaisimen arvoja havaittu.

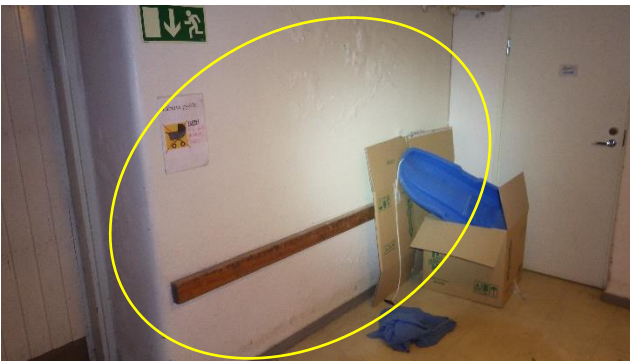
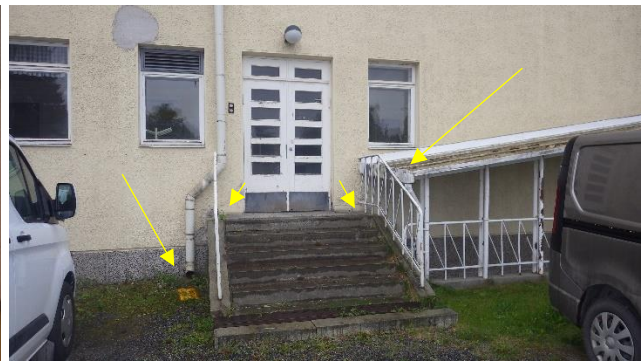
Kuvat 9 a ja b. a) Aulan 004 maanvastaisesta seinärakenteesta havaittiin poikkeavaa rakennekosteutta koko seinän korkeudelta ja pintarakenteissa kosteuden aiheuttamia vaurioita (pintarakenteen kupruilua). b) Maanvastaisen seinän kohta ulkopuolelta. Sadevedet ohjautuvat perusmuurin viereen. 1. kerroksen ovien vierustoilla kosteusrasituksesta johtuvaa rappauksen irtoilua.

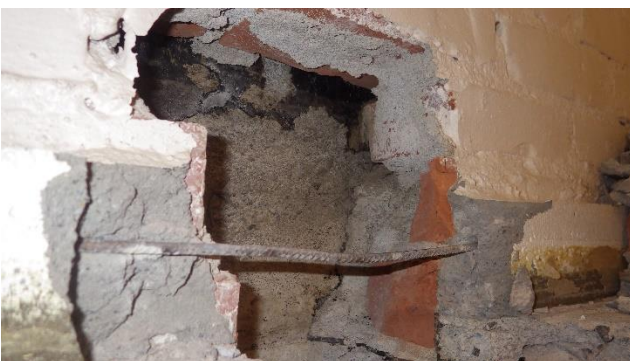
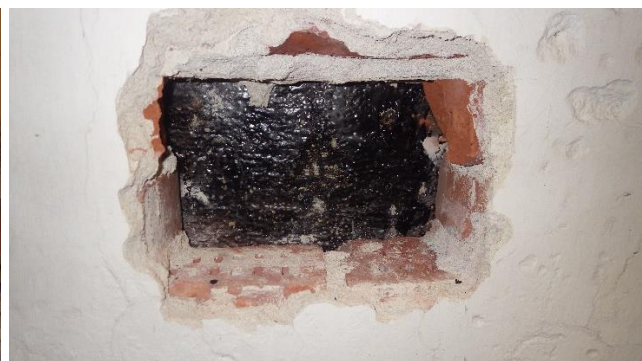
Kuvat 10 a ja b. a) Rakenneavauksen RA-MVS1 pikisively lohkeili ja on osin irti alustastaan. Tuuletusväli kuorimuurin takana oli alaosasta laastipursetta täynnä. b) Rakenneavauksessa RA-MVS2 pikisivelyn ja kuorimuurin välissä laastipursetta.

Maanvastaisissa seinärakenteissa todettiin paikoin poikkeavaa kosteutta, joka aiheutuu maakosteuden siirtymisestä rakenteeseen puutteellisen maanvastaisen seinärakenteen kosteuseristyksistä johtuen. Kosteuseristeenä käytetyn pikieristeen kosteudeneristysominaisuuksien tiedetään heikentyvän ajan kuluessa. Sen lisäksi rakennuksen ulkopuolen vedenpoistossa / ohjauksessa on puutteita, joka lisää

Toimenpide-ehdotuksena suositellaan rakennuksen peruskorjausvaiheessa korjaamaan kellarikerroksen maanvastaiset seinät vastaamaan kosteus- ja lämpöteknisesti nykyvaatimuksia ja poistamaan sisäpuoliset rakenteet betonisen perusmuurin sisäpintaan asti:

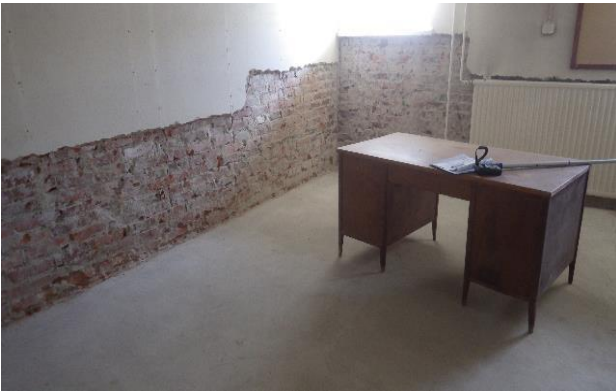
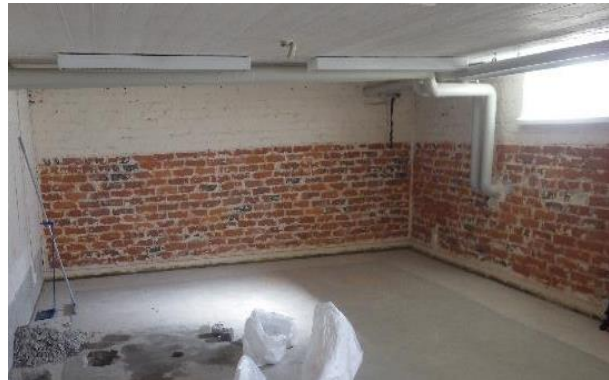
Kuvat 12a ja b. a) Lastentalon kellarikerroksesta on poistettu aikoinaan lattioiden ja seinien pintarakenteita alapohjan ja maanvastaisten seinien kosteusongelmista johtuen.

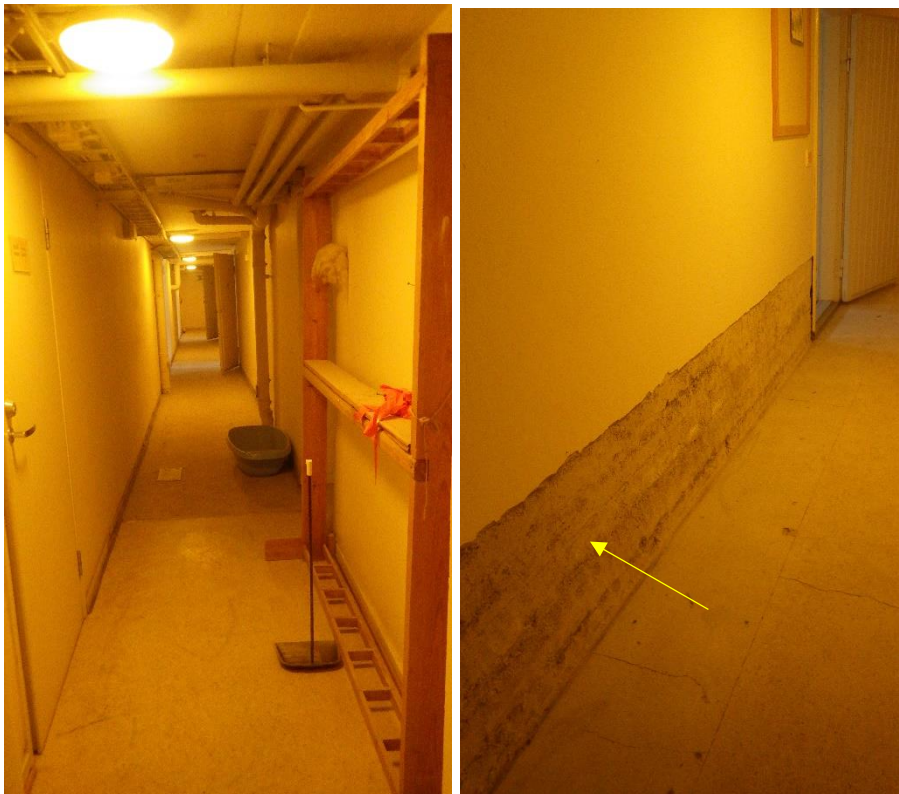
Kuvat 14 a ja b. a) Lastentalon kellarin kantava väliseinälinja käytävän kohdalla. b) Kantavan seinälinjan maali-/ rappaus on poistettu aiemmin kellarikerroksessa olevien kosteusongelmien takia. Tutkimusten aikana seinälinjasta ei havaittu näissä kohdin kohonneita pintakosteusilmaisimen arvoja. Pinnoitteet on poistettu seinien alaosista jo useampia vuosia sitten.

- Suositellaan huomioimaan, että niiden seinien alaosien pintarakenteiden vesihöyrynläpäisevyyttä ei oleellisesti heikennetä, joista pinnoitteet on poistettu aiempien kosteusongelmien takia
- Muiden seinien osalla tulee ottaa huomioon, että korjausten yhteydessä seinissä käytetään myös hyvin vesihöyryäläpäiseviä pinnoitteita, vaikka tällä hetkellä ko. kohdissa ei poikkeavaa kosteutta todettu

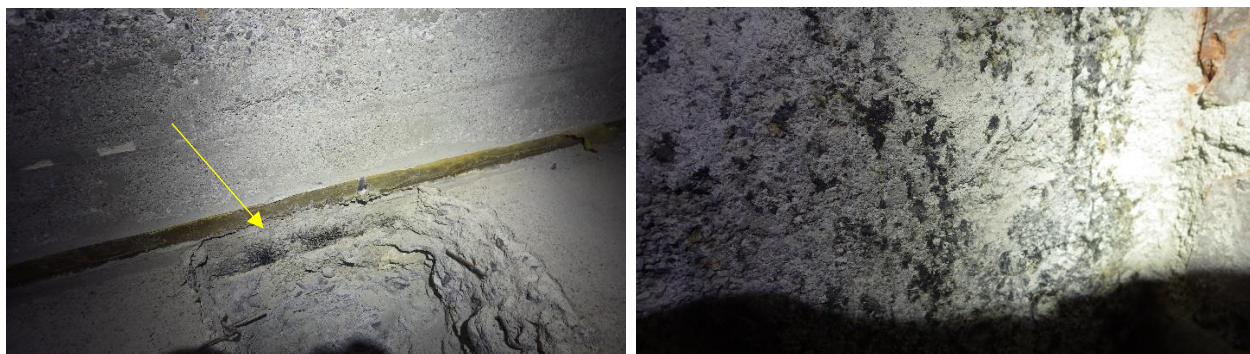
Kuvat 15 a ja b. a) Alapohjan ja kantavan väliseinän liittymässä on pikisively. b) Pikisivelyä on osin nostettu myös lattiatason yläpuolelle. Havainnot tilasta 016. Seinälinjasta ei havaittu kohonneita pintakosteusilmaisimen arvoja.

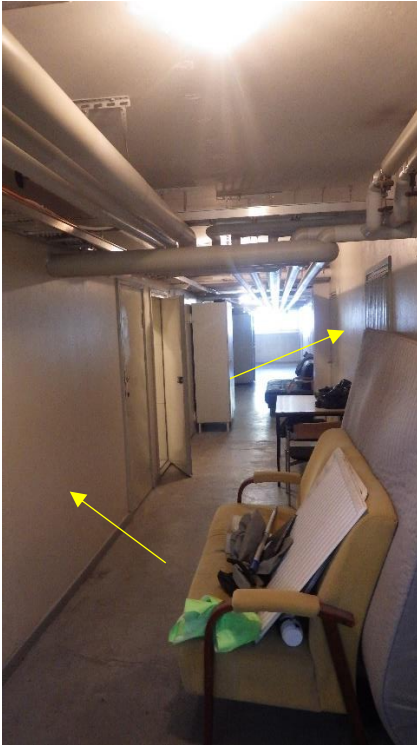
Kuva 16. Kuva asuntosiiven kellarin käytävältä. Kantavissa väliseinälinjojen alaosissa ei havaittu kohonneita pintakosteusilmaisimen arvoja.

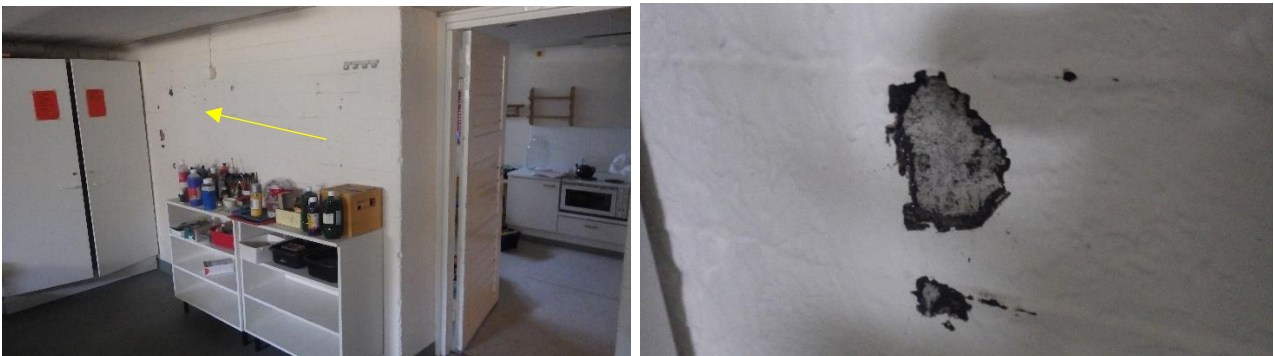
Kuvat 17 a ja b. Tilassa 006 kantavan väliseinän maalipinta on paikoin lohkeillut ja irronnut alustastaan. Maalipinnan alla on pikisively.

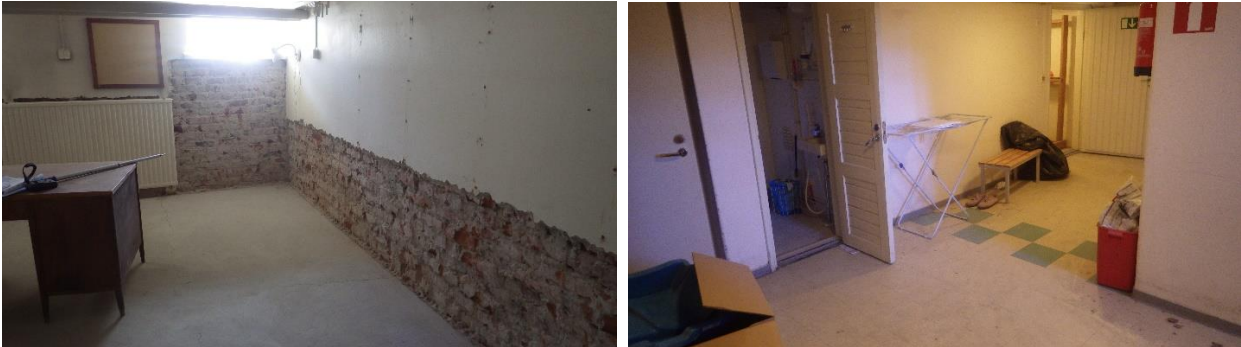
Kuvat 18 a ja b. a) Tilassa 017 lattiasta sekä seinien alaosista on poistettu pintamateriaalia vanhan vesivahingon ja/tai kosteusongelmien jäljiltä kuivumisen nopeuttamiseksi. Alueilta ei havaittu nyt tehdyn tutkimuksen aikana pintakosteusilmaisimella poikkeavia lukemia. b) Aulassa 004 havaittiin pintakosteusilmaisimella kohonneita arvoja. Lattiapäällysteenä on tässä kohdassa vinyylilaatta.

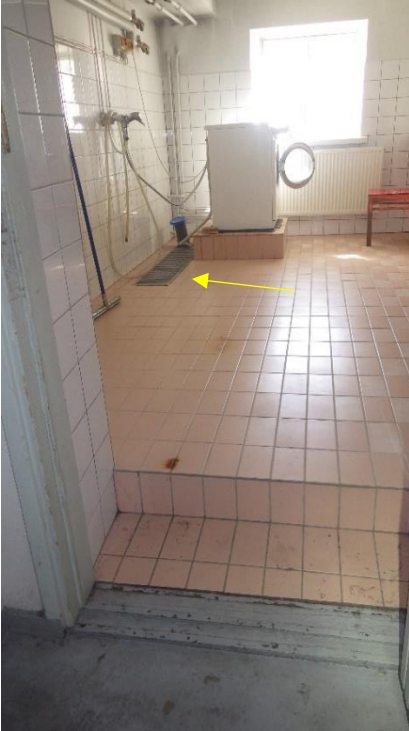
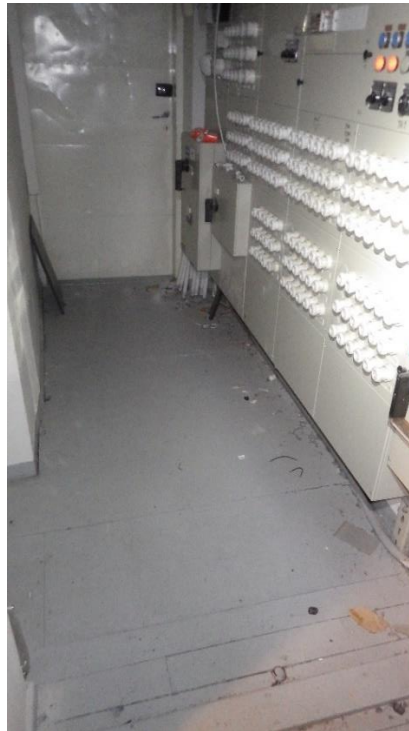
Kuvat 19 a ja b. Kuvassa a) asuntosiiven pesutuvan (028) korotettu lattia. Lattiaa on todennäköisesti korotettu jälkeinpäin viemäroinnin takia. Tilan lattian viemärointi on ritilän alla samalla tasolla kuin etualalla oleva käytävä. Pesukoneen ympäriltä havaittiin kohonneita pintakosteusilmaisimen arvoja. Kuvassa b) sähköpääkeskuksen (020) puulattia. Puulattia on samalla korkeudella kuin kellarin käytävä.

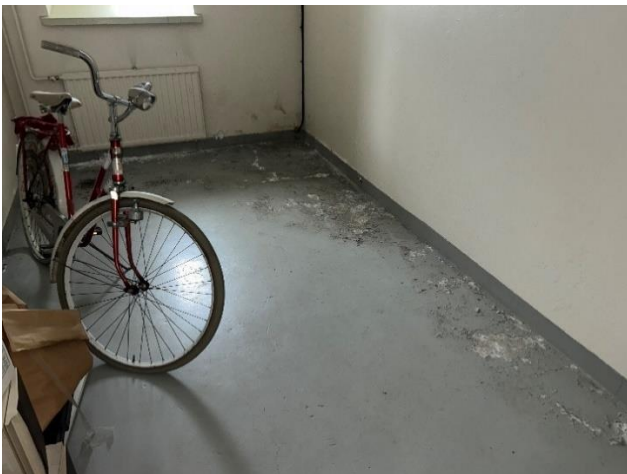
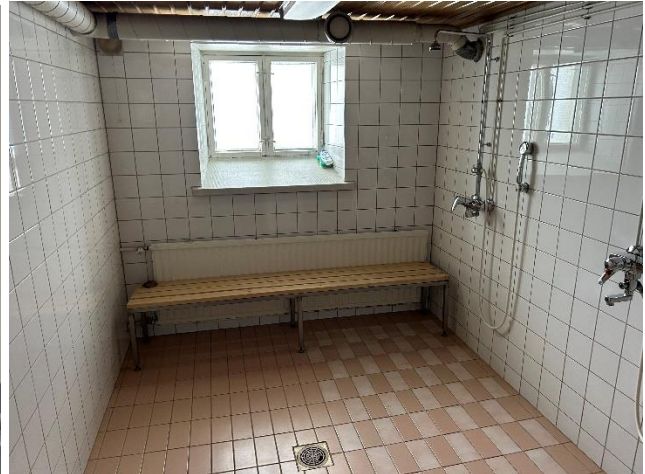
Kuvat 20 a ja b. a) Tilassa 035 lattia- ja seinäpinoissa runsasta kosteuden aiheuttamaa maalipinnan hilseilyä. Lattiassa havaittiin kohonneita pintakosteusilmaisimen arvoja. b) Pesuhuoneessa 032 lattiamateriaalina on laatta. Sauna- ja pesutiloissa havaittiin kohonneita pintakosteusilmaisimen lukemia.

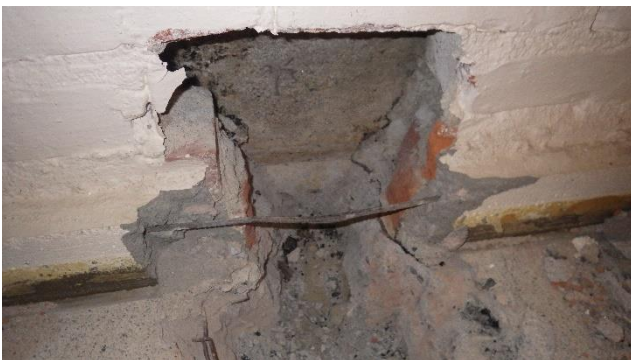
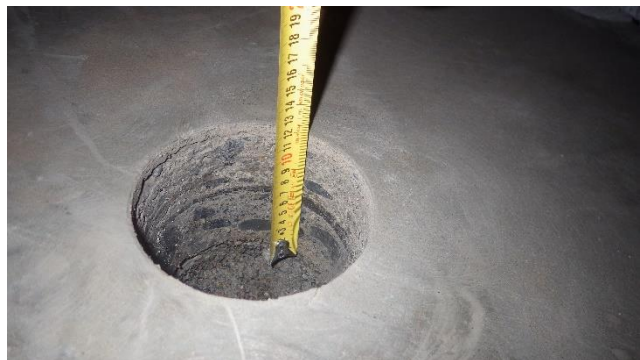
Kuvat 21 a ja b. a) Kuva rakenneavauksesta RA-AP1 ulkoseinäliittymän kohdalla tilassa 016. Anturapinta on melko lähellä betonilaatan alapintaan nähden. Betonilaattojen välissä on pikisivelykerros, jonka kohdalta myös maanvastaisen seinän kuorimuuraus lähtee. b) Tilassa 016 keskemälle tehty rakenneavaus RA-AP2. Alapohja on kahdessa osassa valettu laatta, jonka välissä pikikerros. Alapohjan betonilaatan paksuus on noin 120 mm ja alla hiekkakerros.

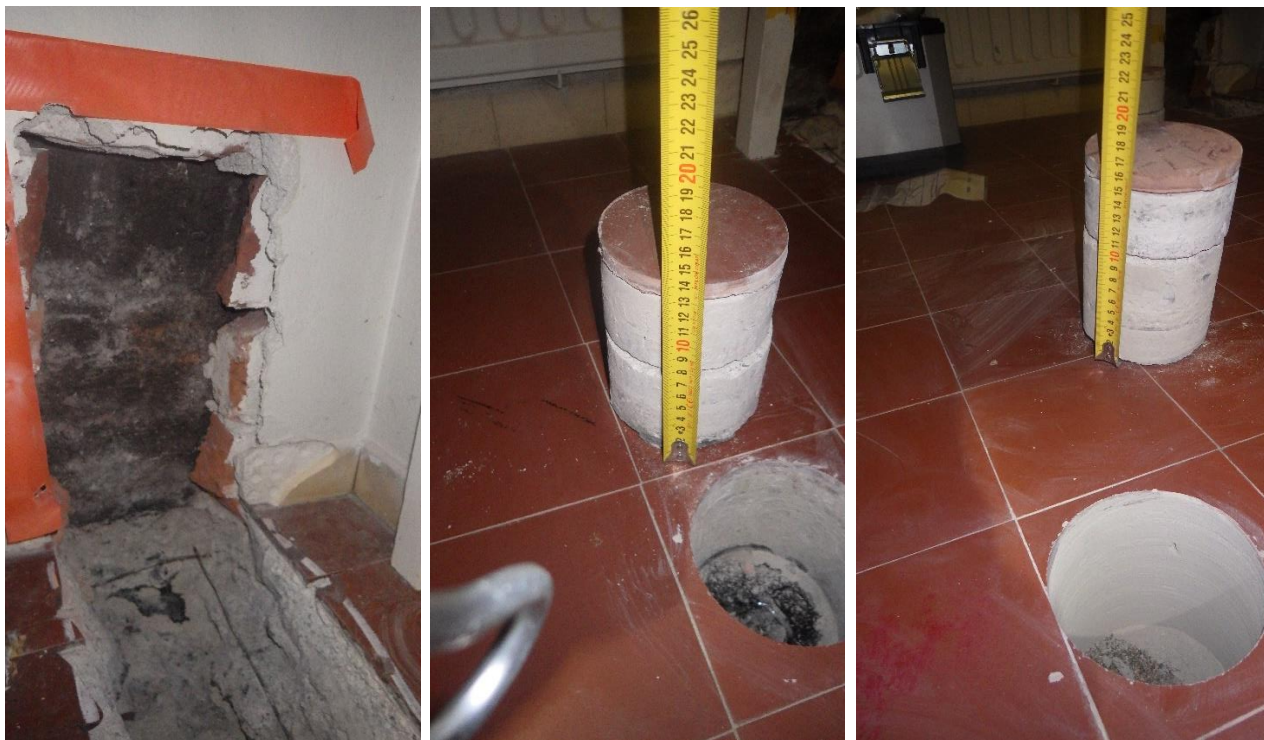
Kuvat 23 a-c. a) Rakenneavaus RA-AP4 tilassa 026 maanvastaisen seinän liittymäkohdassa. Alapohjan betonilaatan alla on välittömästi antura. b) RA-AP7 tehtiin lieriöllä RA-AP4:n viereen noin 70 cm päähän seinälinjasta. Rakenne oli vastaavanlainen kuin RA-AP4 ja osui myös anturan kohdalle. RA-AP7 kohdalta porattiin maa-ainekseen saakka. Alapohjan betonilaatan kokonaispaksuudeksi mitattiin 140 mm + anturan paksuus noin 80 mm. c) Rakenneavaus RA-AP6 tehtiin keskemälle lattiaa. Alalaatta on kahdessa osassa valettu ilman pikikerrosta laattojen välissä. Alapohjan betonilaatan kokonaispaksuus oli noin 160 mm.

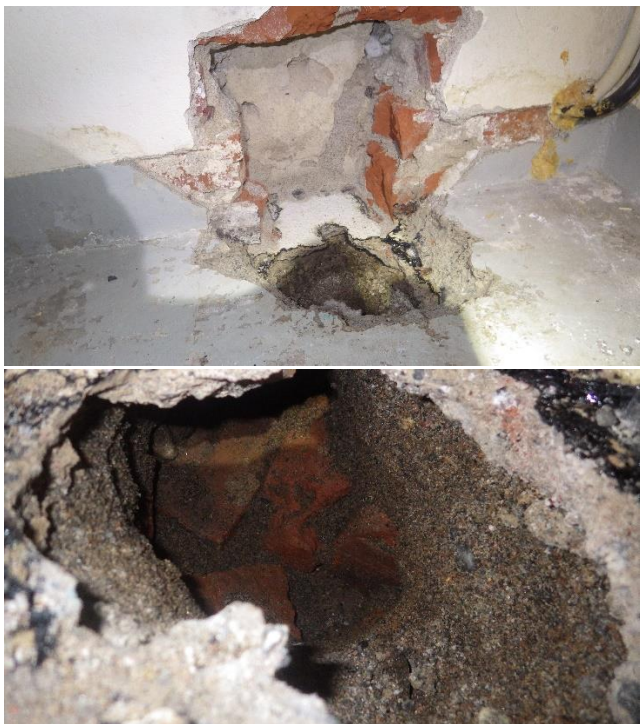
Kuvat 24 a ja b. a) Rakenneavaus RA-AP5 tilassa 035. Alapohjan betonilaatta on kahdessa osassa maata vasten valettu betonilaatta, jonka välissä pikikerros. Betonilaatan kokonaispaksuus on noin 100 mm. b) Seinärakenteen alla maa-aineksen sekaan on jätetty vanhoja tiilenkappaleita. Anturaa tai kuorimuuria ei saatu avauksesta näkyviin, vaikka hiekkaa poistettiin avauksen kohdalta.

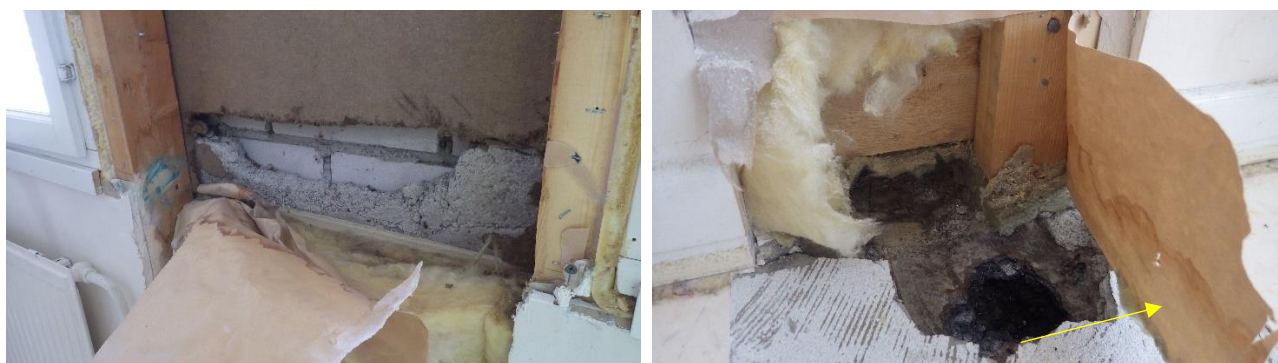
Kuvat 27 a ja b. a) Rakenneavaus RA-US5a. Vanha betoninen parvekekaide on jätetty seinärakenteen sisälle. Seinärakenteen mineraalivillassa ja puukuitulevyssä on laboratorioanalyysin perusteella mikrobikasvustoa. Sisäpinnan paperissa on kuivuneita kosteusjälkiä. b) Rakenneavaus RA-US5b. Sisäverhouksen takana olevassa paperissa kosteusjälkiä seinän ja välipohjan liittymäkohdassa.

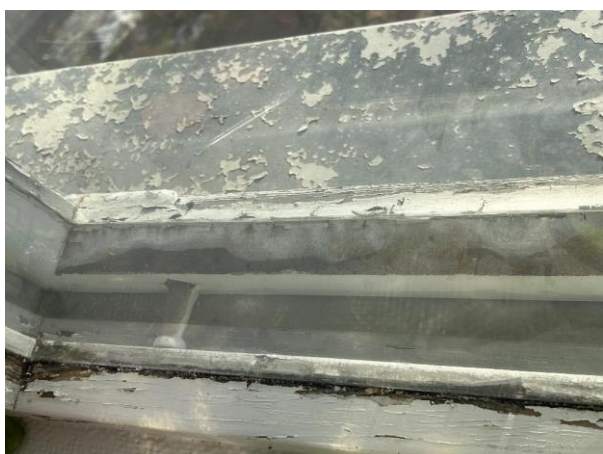
Kuvat 28 a ja b. a) Asuntosiiiven 3. kerroksen ikkuna sisältä päin kuvattuna. Sisä- ja ulkopuitteen välissä on runsaasti kosteusjälkiä. Myös ikkunapellissä on voimakasta maalipinnan hilseilyä. b) yleiskuva asuntosiiiven kellarikerroksen ikkunasta ulkopuolelta.

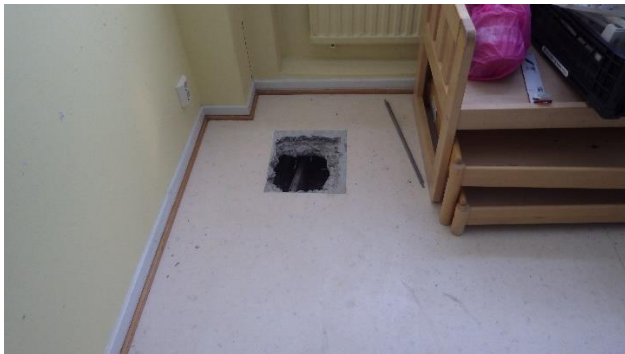
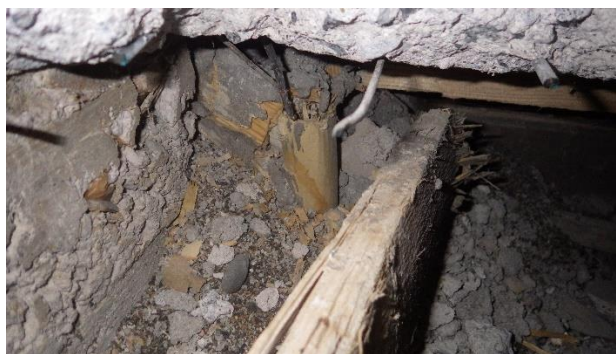
Kuvat 29 a ja b. a) Rakennusaukko RA-VP1 tilassa 105. b) Muottilaudat osin paikoillaan. Eristeenä on käytetty koksikuonaa.

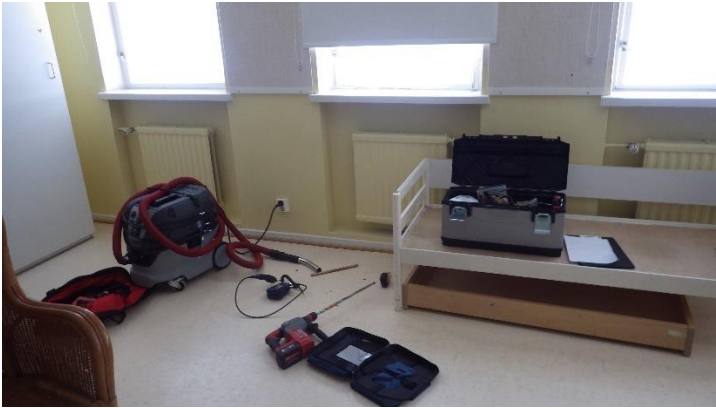
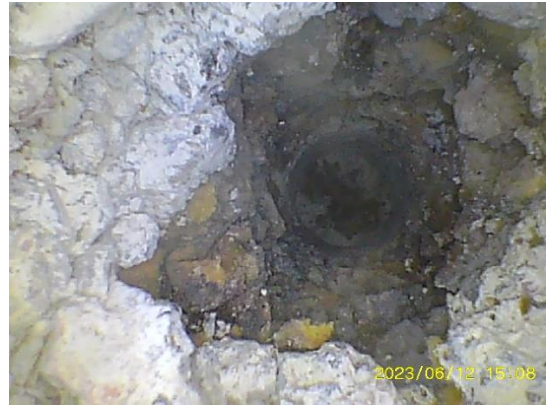
Kuvat 33 a ja b. a) Yleiskuva tilasta 208, mihin tehtiin rakennearaus RA-VP9 poraamalla. b) Poraus kohdistettiin palkin päälle. Endoskoopilla havaittiin palkin päällä olevan 20...30 mm paksu korkkieriste.

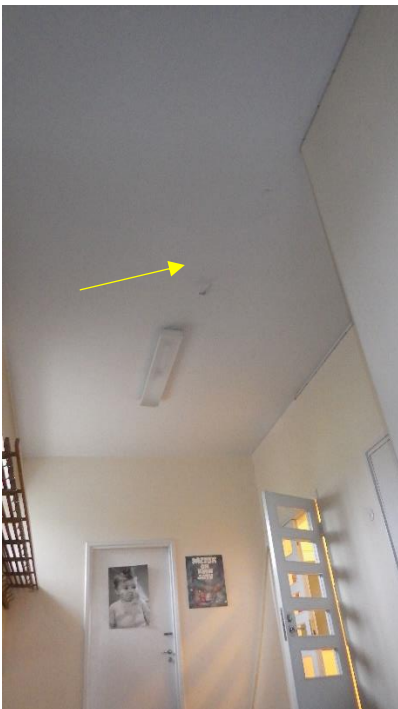
Kuvat 34 a ja b. a) Eteisaulan 140 katossa vanha, mahdollisesti kosteuteen viittaava jälki. Tutkimushetkellä pintakosteusilmaisimella ei havaittu poikkeavia lukemia. b) Lähikuva jäljestä, joka aiheuttanut maalipinnan halkeilua ja kupruilua.

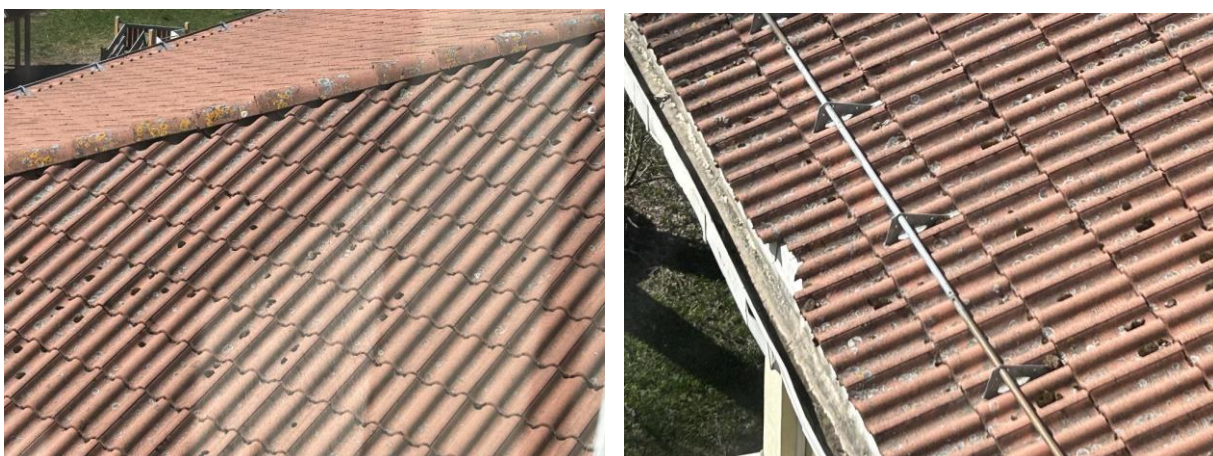
Kuvat 35 a ja b. a) Yleiskuva vesikatteesta. b) Vesikatolla havaittiin tarkasteluilta osin muutamia rikkinäisiä tiiliä. Vesikatteen alla on huopa-aluskate, joka kuitenkin tyypillisesti estää hyvin vesikatevuotoja.

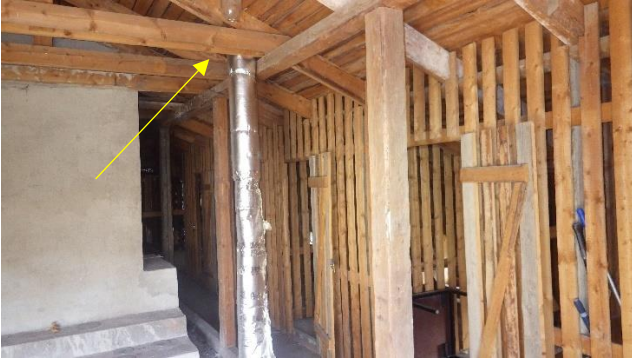
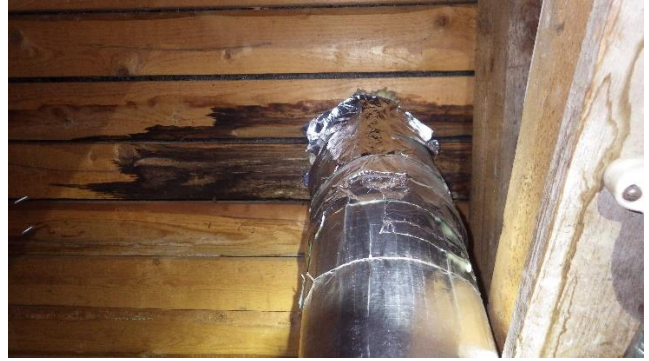
Kuvat 36 a ja b. a) Yleiskuva asuntosiiven ullakosta. Ullakon keskiosalla on vanhoja hormeja sekä rakennusmateriaaleja ilmavaihtokanavia. Ullakkotiloissa on erillisiä varastokoppeja. b) Yksittäisissä kattoläpivienneissä havaittiin vanhoja vuotojälkiä. Piikkikosteusmittarilla kohdat olivat kuivia.

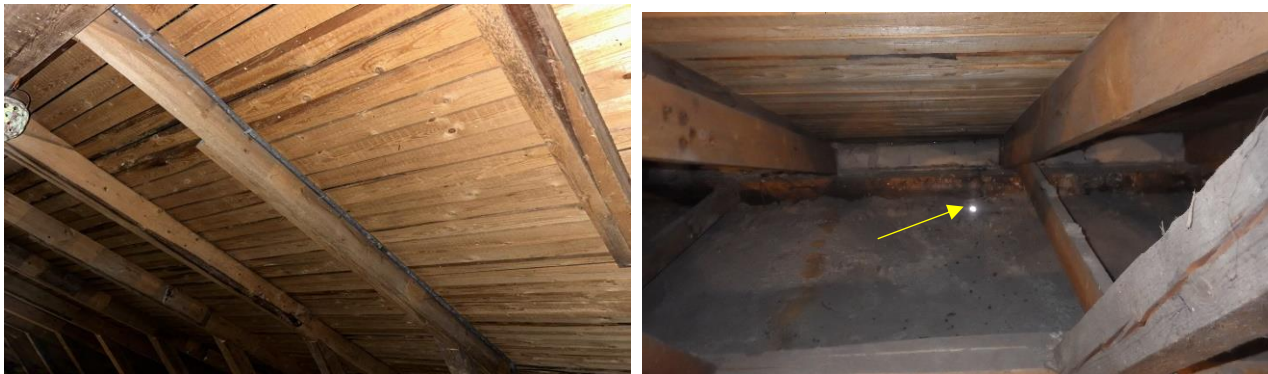
Kuvat 39 a ja b. a) Yleiskuva lastentalon ullakkotilasta. Kattorakenteet ullakkotilasta tarkasteltuna ovat siistissä kunnossa, eikä piikkikosteusmittarilla havaittu poikkeavia kosteuksia aluslaudoituksessa. b) Yläpohjan sivustoilla lattialla on vedenpoistoreikiä palopermannolta ulos. Reikiin ei ole asennettu hyönteisverkkoa. Reikien läheisyydessä on useita ampiaisesiä lastentalon ullakkotilassa.

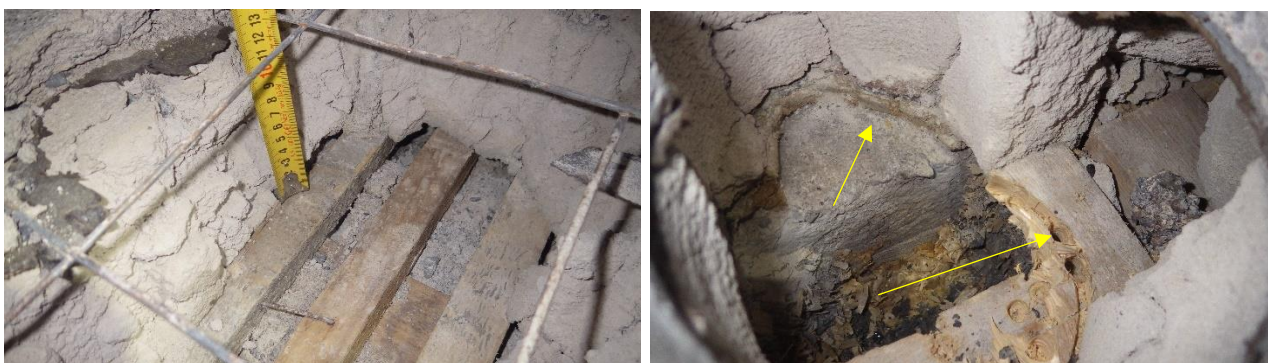
Kuvat 40 a ja b. a) Rakenneavaus RA-YP1 lastentalon ullakon itäpäädyssä. Yläpohjan betonin alla PAH-yhdisteitä sisältävä valupaperi, kevytbetoni ja ristiin ladottu harvalaudoitus. Laidoitus lepää koksikuonan päällä ja on samalla tasolla yläpohjan palkiston yläpinnan kanssa. b) Yläpohjan palkiston päällä on puukuitulevy, jossa oli voimakas kreosootin hajua. Kevytbetoni tukeutuu palkiston sekä harvan ristilaidoituksen varaan. Kuva RA-YP3.

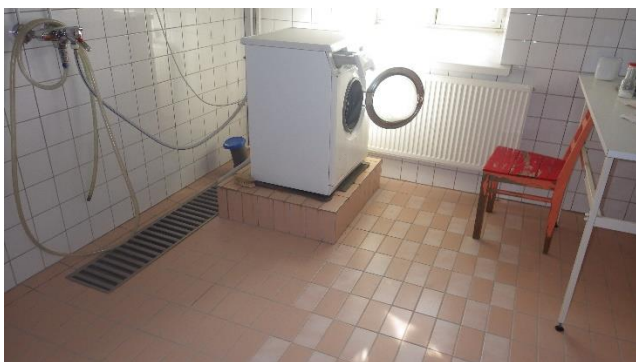
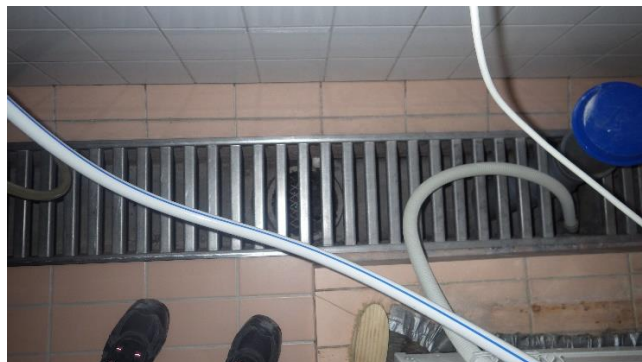
Kuvat 43 a ja b. Asuntosiiven kellarikerroksen pesutupa (Tila 028). Pinnoissa todettiin koholla olevia pintakosteusilmaisimen lukemia.

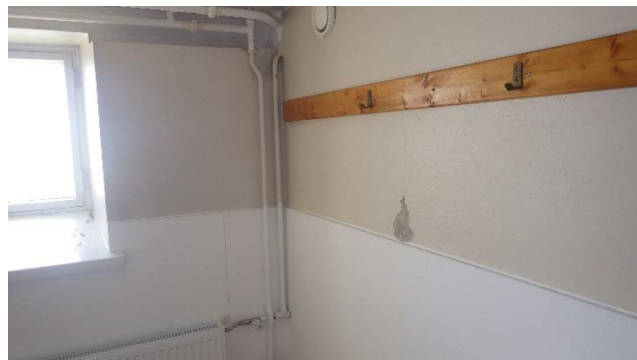
Kuvat 44 a ja b. Asuntosiiven kellarikerroksen pukuhuone (Tila 033). Lattia- ja seinäpinnoissa todettiin normaalista poikkeavia pintakosteusilmaisimen lukemia. Mm. seinien alaosien pintoja on korjattu jo aiemmin kosteusongelmien takia.

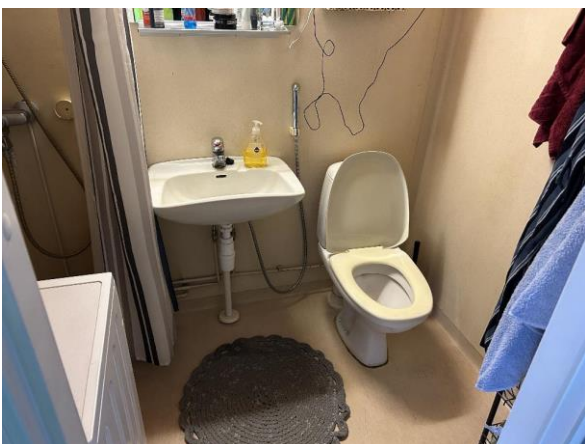
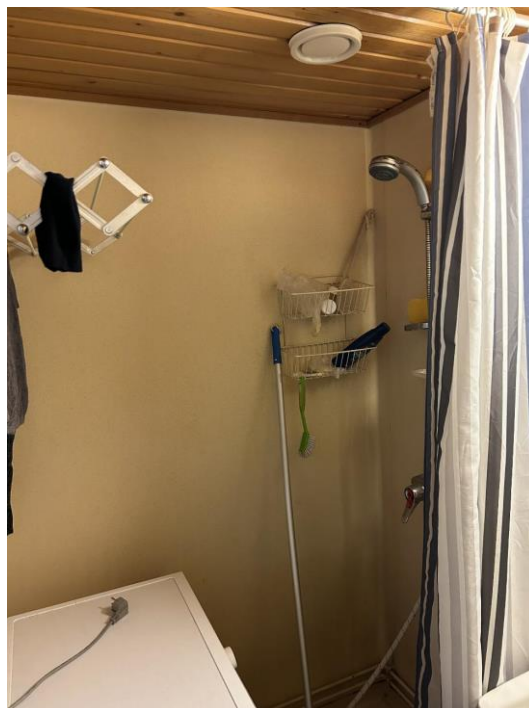
Kuvat 50 a ja b. Asunnon 3 kylpyhuone. Wc-istuimen ympärillä todettiin pienellä alueella pintakosteusilmaisimella poikkeavia lukemia, mutta muuten rakenteiden pinnoissa ei todettu pintakosteuskartoituksessa poikkeavia lukemia niiltä osin, joista kartoitus kylpyhuoneessa voitiin tehdä. Ei rakennekosteuksien takia tarvetta nopean aikataulun korjauksille.

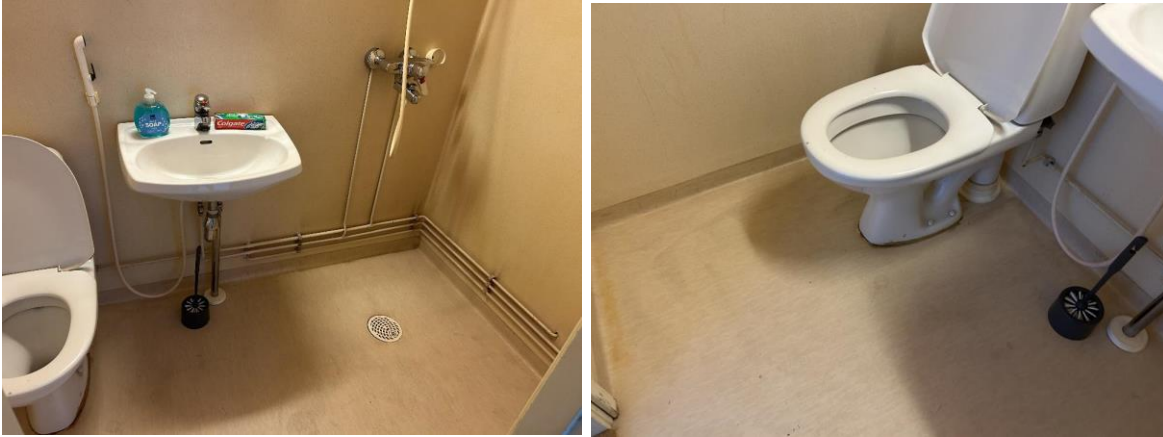
Kuvat 51 a ja b. Asunnon 4 kylpyhuone. Muovimatto on lattiakaivon ympäriltä irti ja muovimaton alla on kohonneita pintakosteusilmaisimen lukemia. Myös wc-istuimen ympärillä todettiin pienellä alueella poikkeavia pintakosteusilmaisimen lukemia. Suositellaan tämän asunnon osalla lattian korjausta ja rakenteiden kuivausta, jotta kosteus ei laajene enempää muovimaton alla, jos mahdollisia laajempia korjauksia ei tehdä lähiaikana.

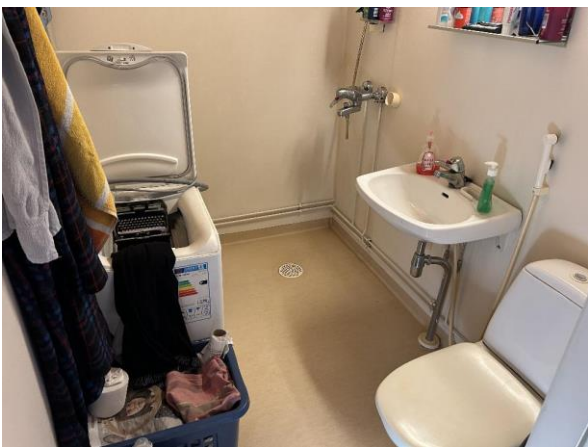
Kuvat 53 a ja b. Asunnon 6 kylpyhuone. Lattiakaivon ympärillä todettiin pienellä alueella poikkeavia pintakosteusilmaisimen lukemia. Ei rakennekosteuksien takia tarvetta nopean aikataulun korjauksille.

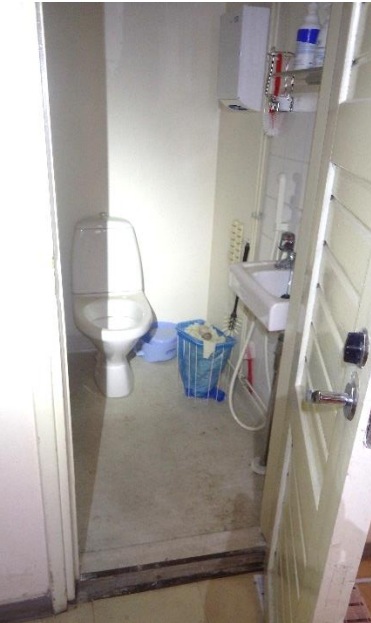
Kuva 54. Yleiskuva (tila 003) wc-tilasta. Lattiassa koholla olevia pintakosteusilmaisimen lukemia.

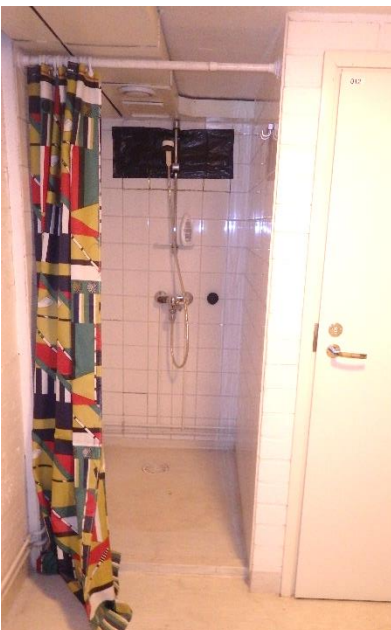
Kuva 55 a ja b. Yleiskuva tilasta 011. Seinälaattoja irti tai irtoamassa seinästä.
