Lausunto: As Oy Lapinniemen Luotsi ja Solmu

- Rakennuspaikan vesiolosuhteet ja niiden merkitys pilarien vaurioitumiseen

Päiväys: 22.12.2020
Työ nro: 2020 / 75
Tutkimuspäivä: 11. ja 18.12.2020
Kohde: As Oy Tampereen Lapinniemen Luotsi ja
As Oy Tampereen Lapinniemen Solmu
Osoite: Lapinkaari 21 ja 23, 33180 Tampere
Tilaaaja(t): Kiinteistö-Tahkola Tampere Oy / Lasse Mällinen
c/o Asianajaja Jukka-Pekka Alanen

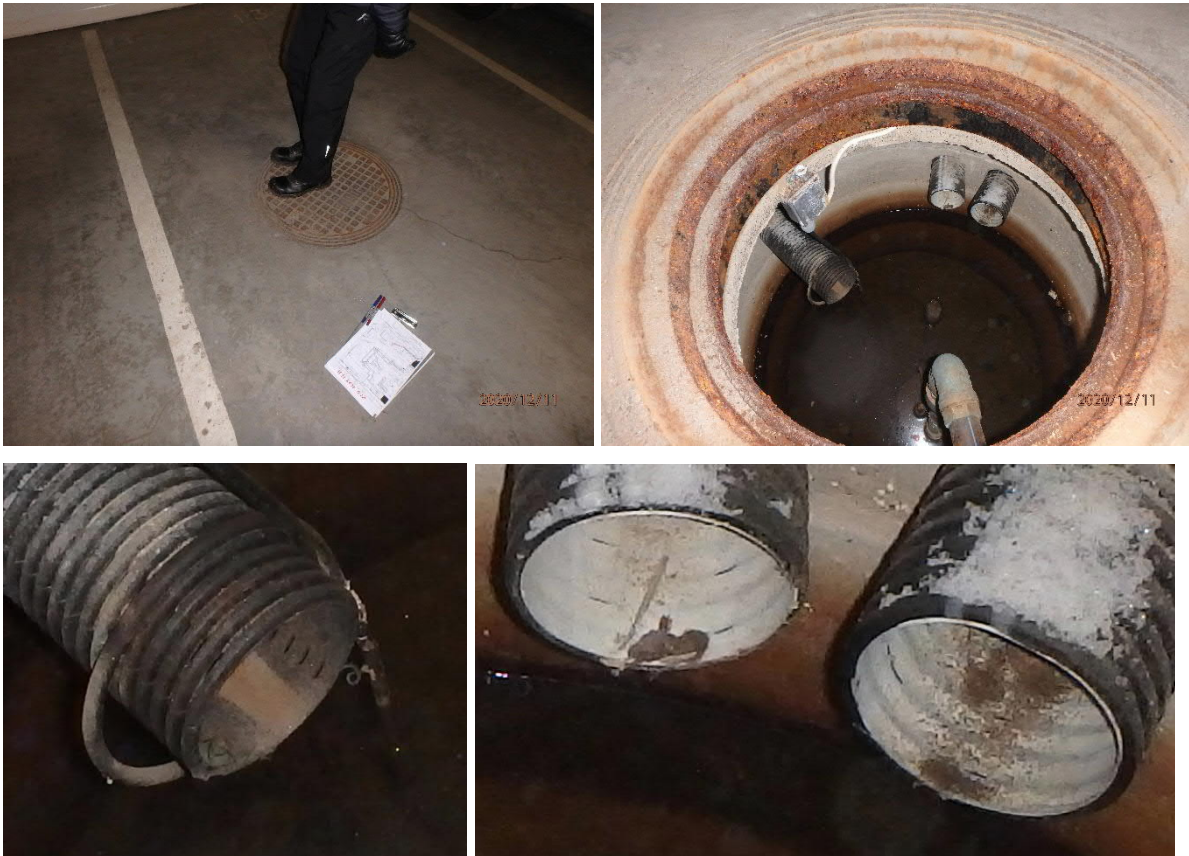
Kuva 3. Perusvesien imeytyskaivo. Kaivon tulevien salaojien päät olivat kuivia, mutta niissä näkyvän hiekan perusteella putkien kautta on aiemmin tullut vettä kaivoon, ja sen mukana on kulkeutunut hienoainesta. Kaivon reunan likaantumisen perusteella vedenpinta kaivossa oli aiemmin ollut huomattavasti korkeammalla.

Kaivossa vedenpinta oli 0,88 m kaivon reunan alapuolella. Kaivoon tuli suunnitelmien mukaisesti 6 salaojaputken 0,65 m kaivon reunan alapuolelta, eli noin 0,23 m vallitsevan

vedenpinnan yläpuolella. Tutkimushetken tilanteessa vapaa vedenpinta rakennuksen alla oli noin 0,2 m suunnitelmien mukaisen perustustason alapuolella.

Kaivossa oleva uppopumppu ei käynnistynyt koho nostettaessa. Läheisen sähköpääkeskuksen sulaketaulusta paikannettiin uppopumpuksi nimetty palanut sulake, mutta sulakkeen vaihtaminen ei auttanut. => *Uppopumppu on rikkoutunut tai sähkönsyöttöön on tullut muu vika.*

Uppopumppu ei ole normaalitilanteessa tarpeellinen, mutta poikkeuksellisen kosteusrasituksen aikana sen avulla voidaan estää/rajoittaa autohalliin nousevan veden määrää. Suosittelen pumpun uusimista ja sen varustamista nykyaikaisella laitteen vikaantumisesta ja vedenpinnan nousemisesta varoittavalla hälytysjärjestelmällä.

Perusvesien imeytyskaivossa oleva rikkoutunut pumppu tulee uusia.

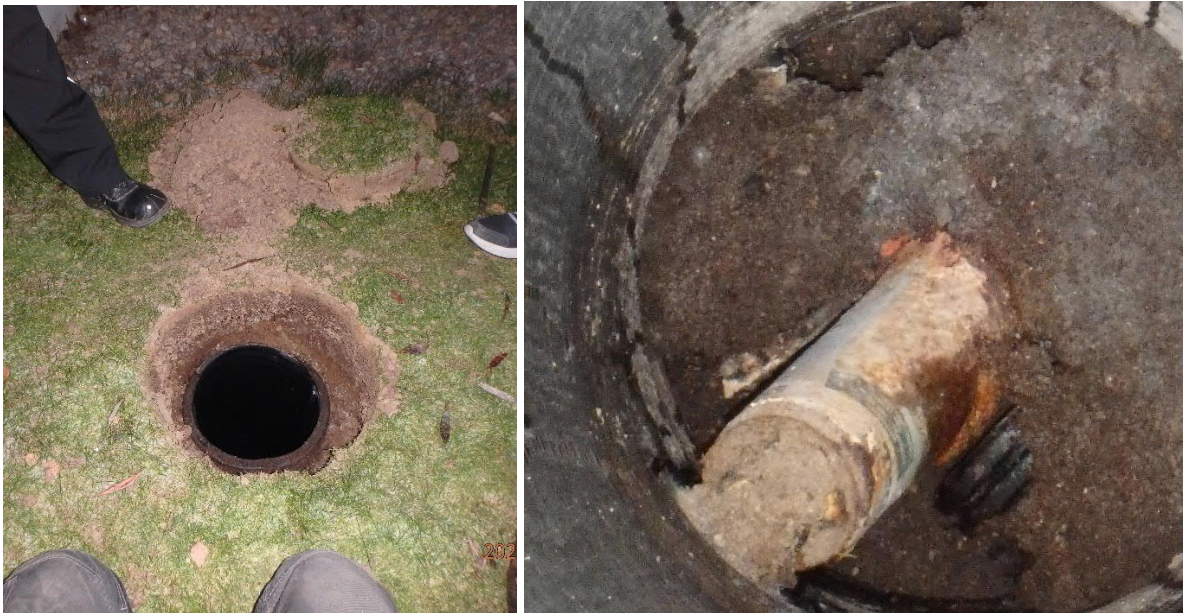
Kaivon kansi avattiin 11.12.2020 tutkimuksen aikana ja tällöin todettiin kaivossa olevan sinne yläpuolelta tippunutta multaa ja rakennusaikana tiivistystyössä käytetty polyuretaanivaahtopullo. Kaivon pohja oli kuitenkin kuiva ja putkien lähtö oli nähtävissä.

Kuva 4. Kaivon pohjalla olevista jätteistä ja maa-aineksesta huolimatta putkien taso oli nähtävissä ja kaivossa ei ollut vettä.

Rakennuksen ympärillä olevien salaojien tarkastuskaivot tulee kaivaa esiin ja kaivot tulee tyhjentää ylimääräisestä materiaalista.

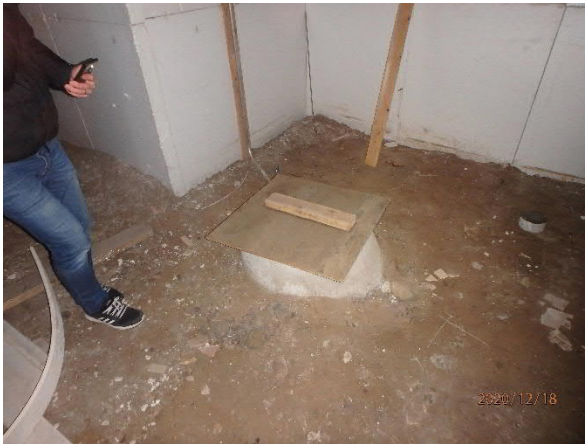
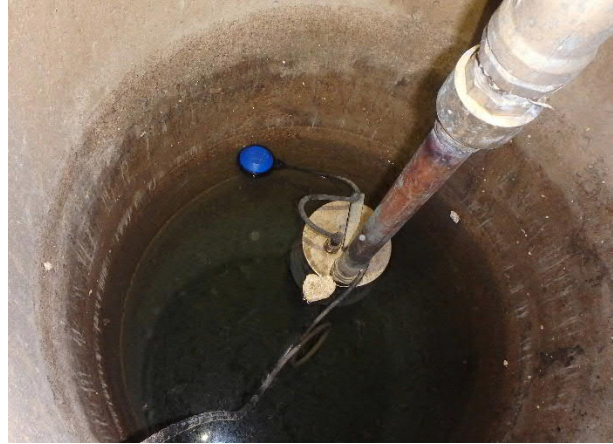
Kuva 5. Solmun hissikuilun viereinen pumppauskaivo.

Kaivossa vedenpinta oli 1,28 m reunaa alempana. Pumppu käynnistyi, kun koho nostettiin noin 10 cm ylemmäs ja se laski vedenpinnan 10 cm lähtötilanteen vedenpintaa alemmas.

Mittaustulokset on esitetty liitteen 1 taulukossa. Sen mukaisesti Solmun hissien pumppukaivon vedenpinta oli mittaustarkkuuden rajoissa samalla tasolla kuin perusvesien imeytyskaivosta mitattu vedenpinta.

Suosittelen lisäksi kaikkien neljän kaivon varustamista pumpun vikaantumisesta ja vedenpinnan nousemisesta ilmoittavalla hälyttimellä.

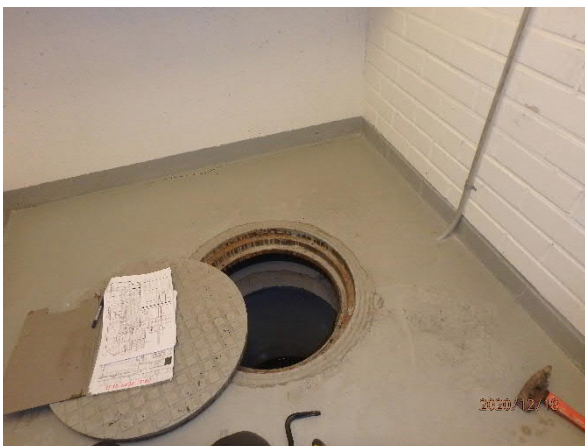
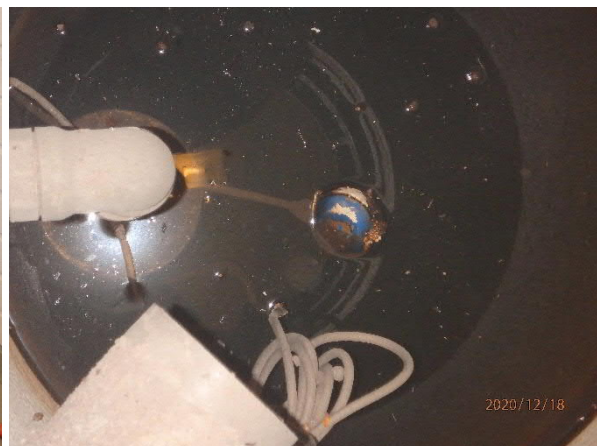
Kuva 6. Luotsin läntisen hissien pumppauskaivo sijaitsi talovaraston lattiassa.

Kaivossa vedenpinta oli 1,52 m reunaa alempana. Pumppu käynnistyi, kun koho nostettiin noin 5 cm ylemmäs ja se laski vedenpinnan 13 cm lähtötilanteen vedenpintaa alemmas.

Keskimmäisen hissikaivon lähtötilanteen vedenpinta oli liitteessä 1 esitettyjen mittausten mukaan 4 cm alempana kuin perusvesien imeytyskaivosta mitattu vedenpinta.

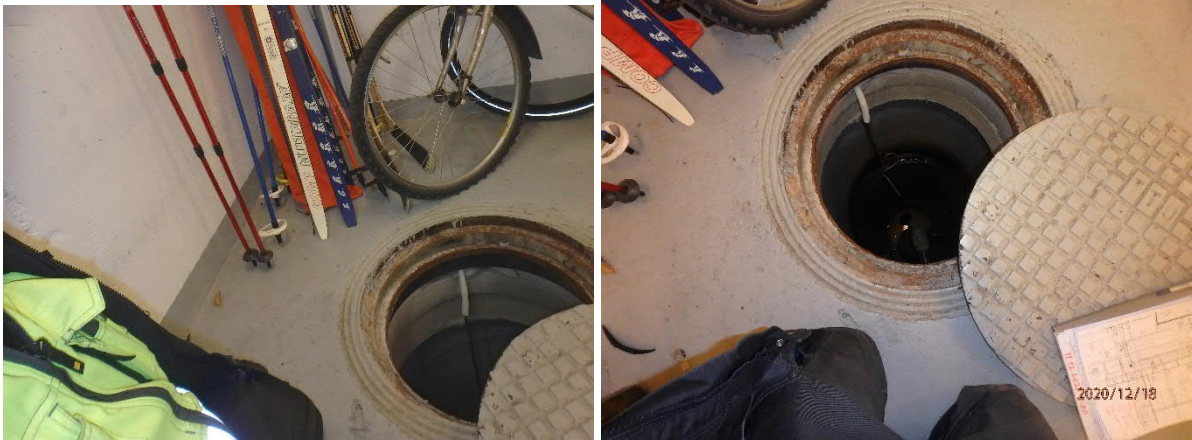
Kuva 7. Kolmas hissikaivo sijaitse Luotsin ulkoiluvälinevaraston lattiassa.

Kolmannen kaivon vedenpinta oli mittaushetkellä 1,5 m kaivon reunaa alempana. Pumppu oli veden alla ja koho oli yläviihstoon. Pumpun epäiltiin olevan rikki, mutta kun kohoja liikutettiin, niin pumppu käynnistyi ja se laski vedenpintaa jopa 30 cm (kohon sisällä oleva kuulakytkin oli todennäköisesti jumissa, joten pumppu kannattaa uusia).

Liitteessä 1 esitettyjen mittausten mukaan kaivon vedenpinta oli alkuhetkellä 27 cm alempana kuin perusvesien imeytyskaivossa.

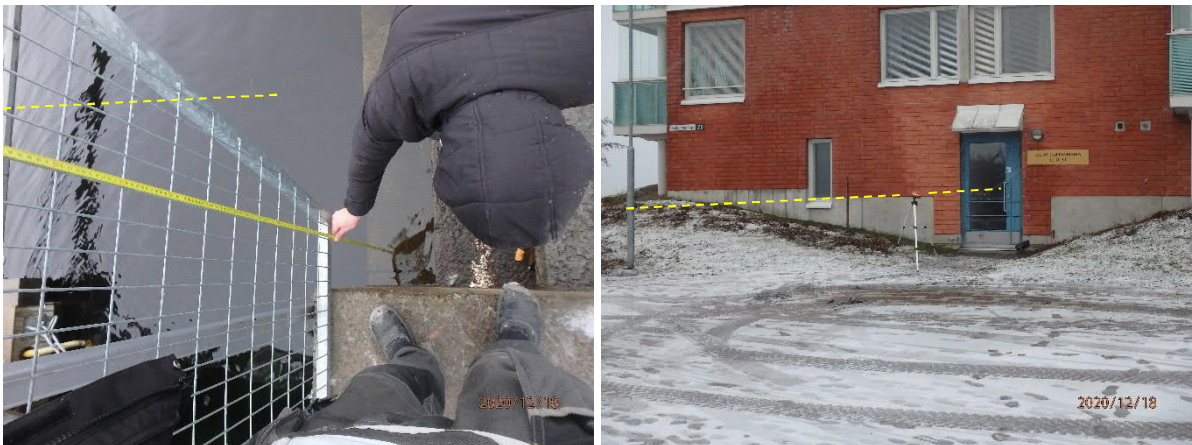
Kuva 8. Näsijärven vedenkorkeus sidottiin kellarikerroksen korkeusmittauksiin 18.12.2020.

Mittaustulokset ja laskenta on esitetty liitteen 1 taulukossa. Sen mukaisesti Näsijärven vedenpinta oli tutkimushetkellä 27 cm alempana kuin perusvesikaivon ja Solmun hissikaivon mitatut vedenpinnat, 23 cm alempana kuin keskimmäisen hissikaivon vedenpinta ja samalla tasolla kuin satamaa lähimpänä olevan hissikaivon reuna.

Suhteessa suunnitelmien rakennekorkojen ja havaitun salaojitustason perusteella Näsijärven vedenpinta oli tutkimushetkellä 50 cm alempana, kuin rakennuksen normaali perustamistaso.

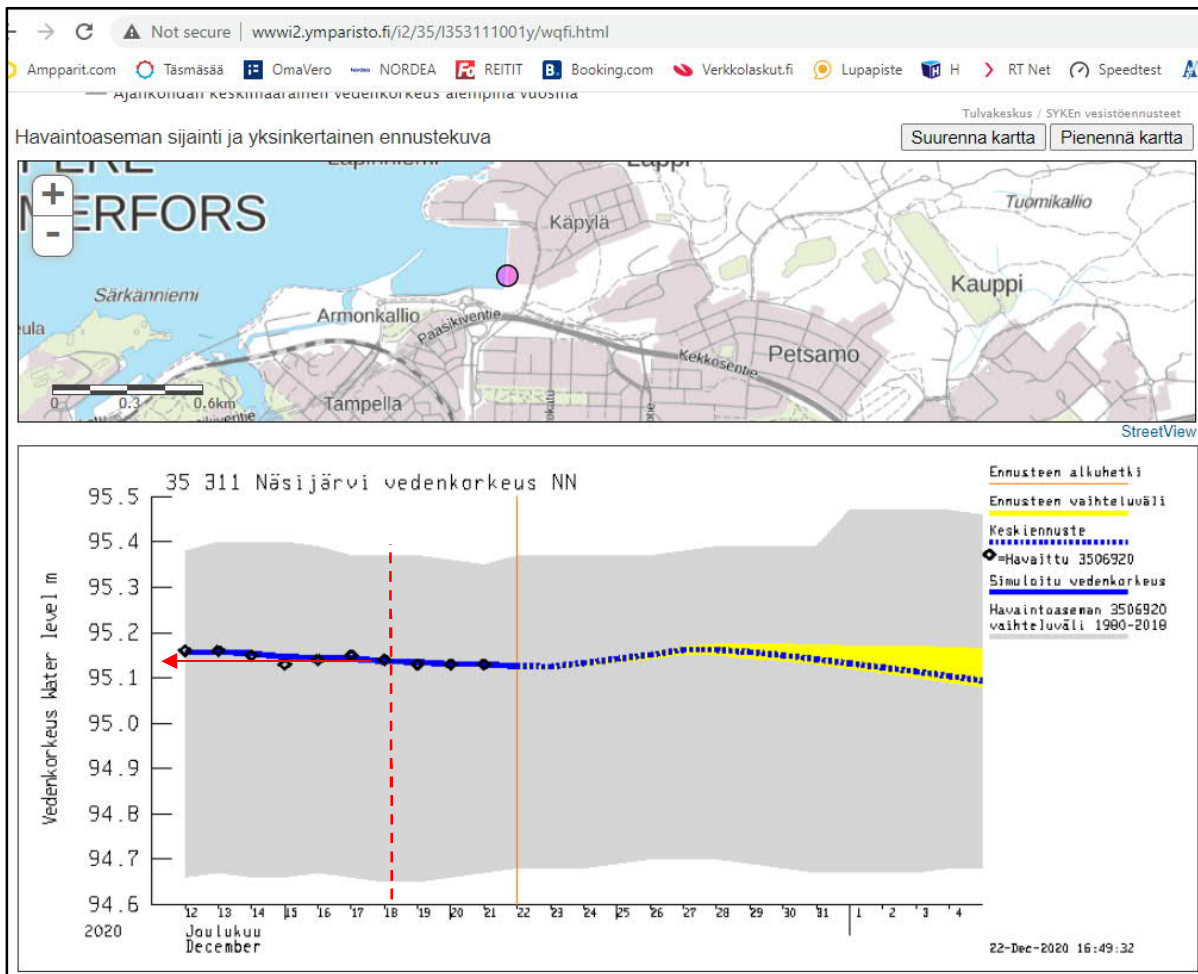
Kuva 9. Näsijärven vedenpinnan virallinen mittausasema on lähes kohteen vieressä. Sen mukaisesti järven vedenkorkeus oli 18.12.2020 +95,13 sidottuna NN korkeusjärjestelmään. Tällöin se oli 50 cm alempana kuin kohteen salaojitus/perustustaso.

Pitkän ajan vedenkorkeusennusteiden mukaisesti Näsijärven vedenkorkeus voi ylittää 3 vuoden toistuvuudella tason +95,4, 10 vuoden toistuvuudella tason +95,45 ja 50 vuoden toistuvuudella tason +95,50.

Eli 10 vuoden toistuvuudella ylitettävää tasoa +95,45 oli 0,32 m ylempänä kuin tutkimushetken taso. Tämä tarkoittaa sitä, että Näsijärven vedenpinta ei koskaan nouse mitatulle salaojitusperustustasolle +95,63.
