Sandbergin talo

A-rapun porrashuoneen
dokumentointi

Pirkanmaan maakuntamuseo

2014

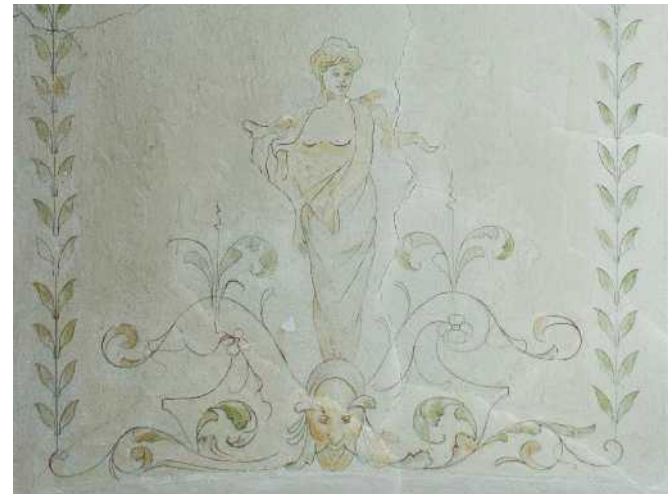
Porrashuoneen eteistilan kattomaalauksen (kattopinta K1) maalipinta on pääosin kadonnut, luonnosviivat näkyvät. RT

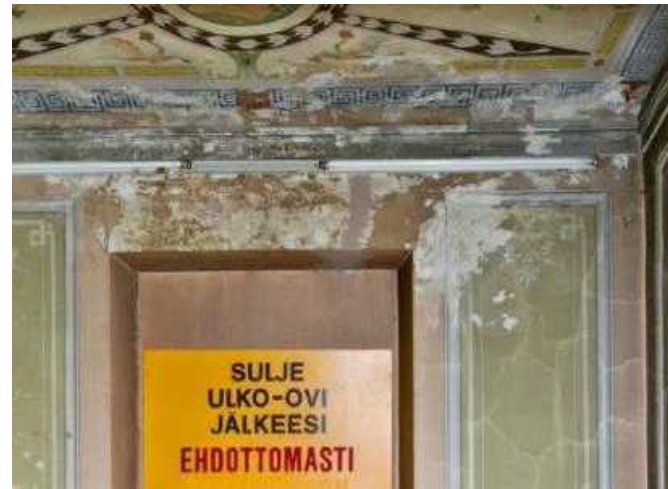
Porrashuoneen kerrostasanteilla näkyy vesivaurioita. Ne lienevät syntyneen seinän takana olevilta parvekkeilta valuneista sadeveksistä. Parvekkeet on sittemmin poistettu käytöstä ja aukko katettu valokatteella. Vaurioiden laajeneminen näyttäisi pysähtyneen.

Vesivaurioita ensimmäisellä kerrostasanteella (seinäpinta S8 ja kattopinta K3). RT

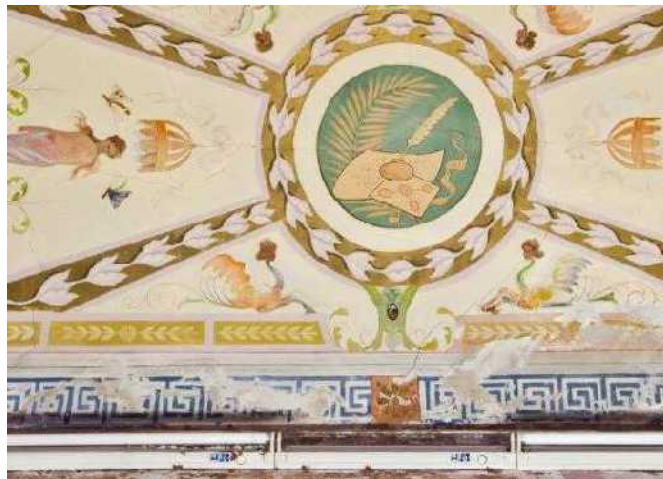
Kosteuden aiheuttamia vaurioita ensimmäisen porrastasanteen katon (kattopinta K3) maalauspinnaassa. RT

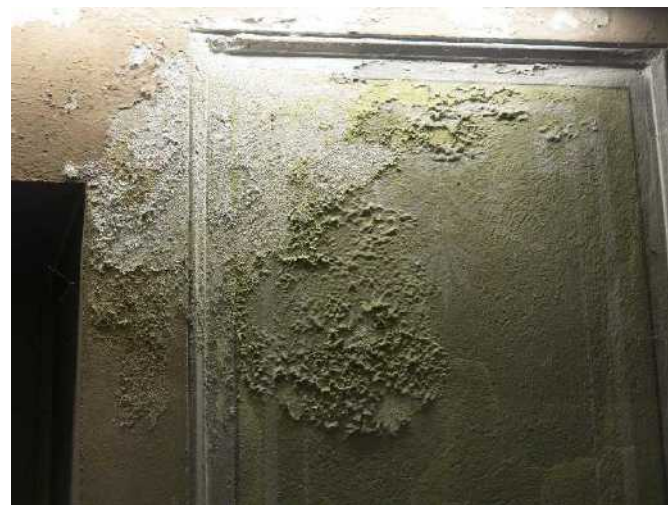
Vesivaurioita ensimmäisellä kerrostasanteella (seinäpinta S8). RT

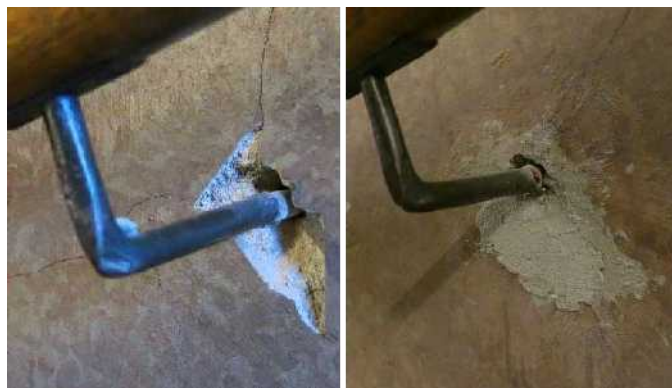
Löystynyt ja kömpelösti korjattu käsijohteen kiinnitys. MH

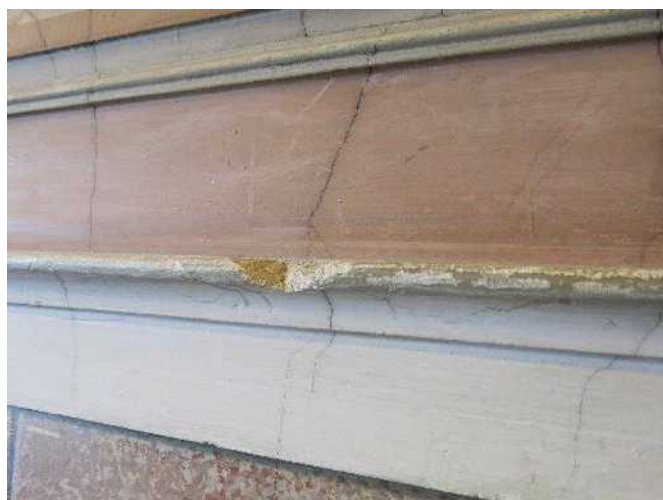
Kerroslistan lohkeama ja seinän hiushalkeamia (seinäpinta S22). MH

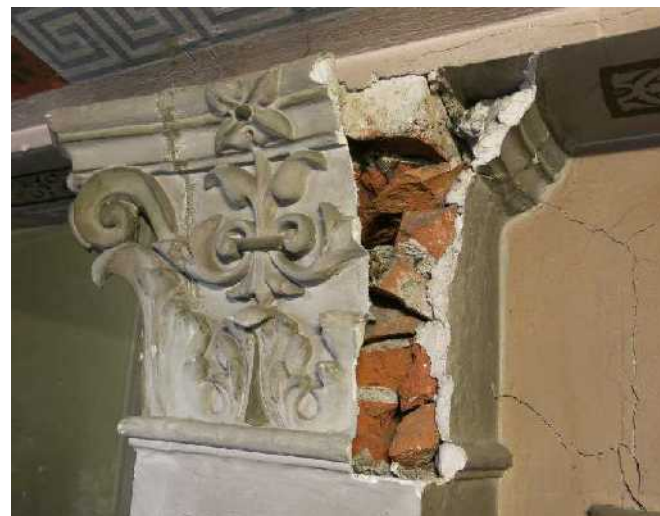
Vakavimmat vauriot ovat A-rapun porrashuoneen kerrostasanteissa ja erityisesti ensimmäisen kerroksen seinissä näkyvät selvät murtumat, jotka perinnerakennusmestari Tapani Koirasen mukaan ovat todennäköisesti syntyneet perustusten liikkumisesta. Vauriot ovat ilmeisesti syntyneet 1979 pohjoisenpuolisen naapuritontin Kelan talon rakennustöiden yhteydessä. Sandbergin talon Aleksis Kiven puoleisen sivun perustuksia on tuolloin jouduttu paaluttamaan. Perustusten liikkuminen on voinut aiheutua joko paaluttamisesta tai viereisen tontin perustustöiden räjäytyksistä (Koiranen 2014, Sandbergin eli Kekäleen talo 2014).

Ilmeisesti perustan liikkumisesta seurannut rikkoutunut kapiteeli ja seinän hiushalkeamia (seinäpinta S3). MH

A-rapun vaurioiden korjaaminen edellyttäisi perustusten tarkistamista ja tarvittaessa tukemista, jotta voidaan varmistua, että liikkumista ei enää tapahdu. Tämän jälkeen sisäpintojen vauriot voidaan korjata (Koiranen 2014).

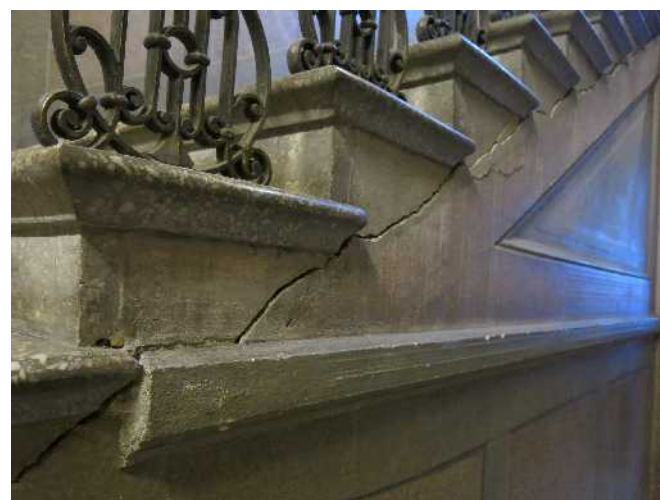
Ilmeisesti perustan liikkumisesta seurannut murtuma (seinäpinta S4) MH

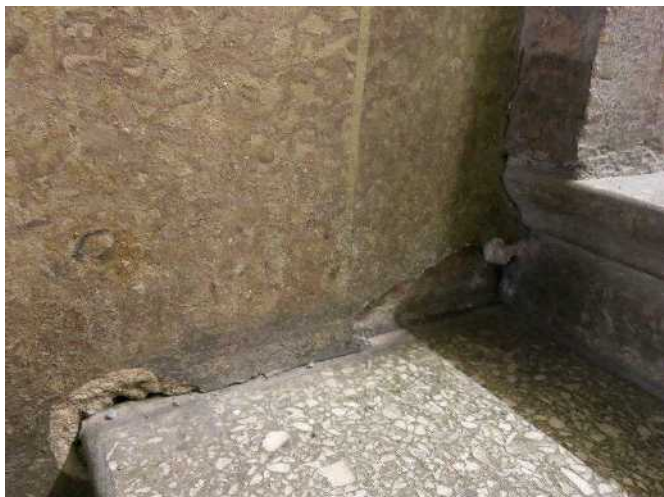
Rappauspinnan vaurioita porraskelman ja seinän yhtymäkohdassa (seinäpinta S6). MH

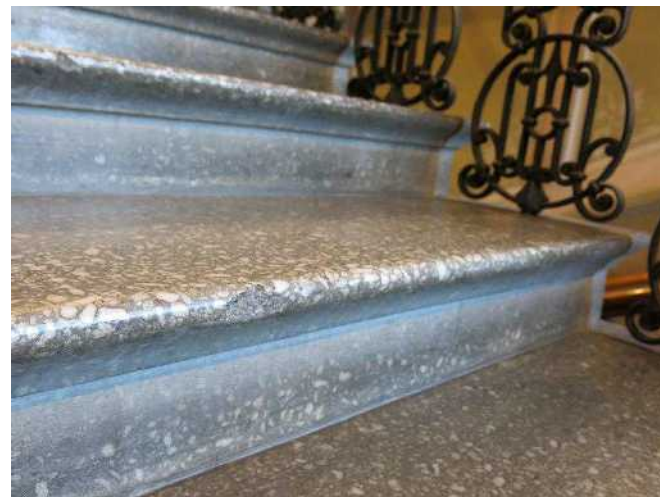
Porraskelman etureunan lohkeama (lattiapinta L10). MH

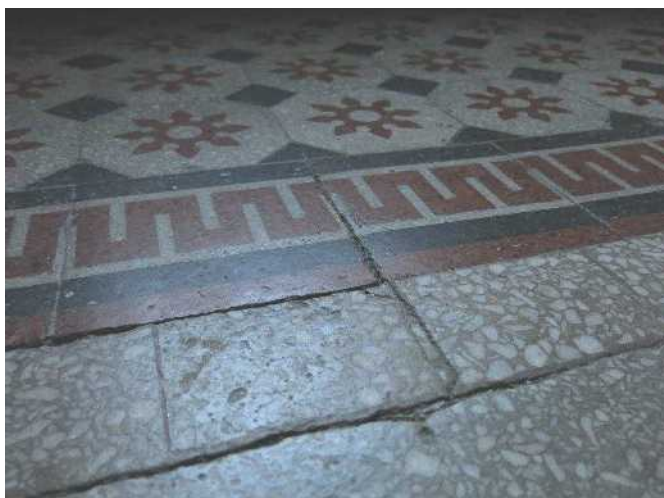
Kerrostasanteen lattiapinnan halkeama (lattiapinta L9)

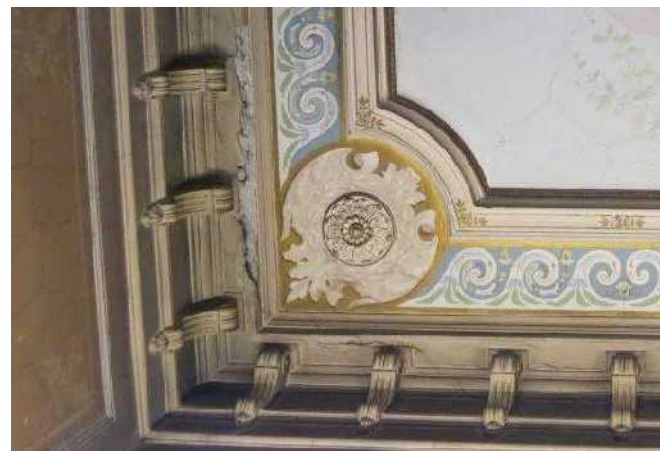
Hiushalkeamia ja kattolistan lohkeama (kattopinta K8). MH

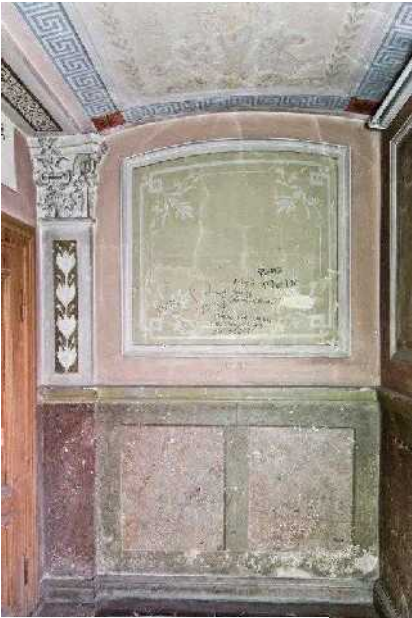
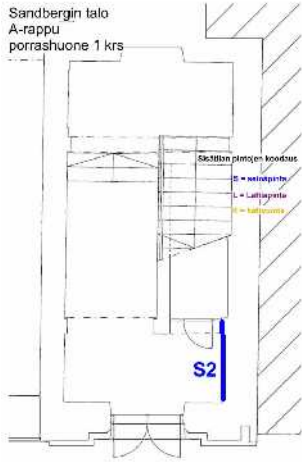
<p data-bbox="972 336 1756 568">Pääovesta tultaessa oikealla puolella oleva kapea tiilimuurattu, sileäksi rapattu seinäpinta, jonka yläosa kaartuu katon holvauksen mukaisesti. Seinän yläosa on maalattu puuterinvärisellä maalilla. Sen keskellä on profiloidulla listoituksella rajattu, yläosasta kaartuva, vihreä peilikenttä, johon on sablonilla tuputettu ja käsin maalaten täydennetty vaalea kasviaiheinen ornamenttikuvio.</p> <p data-bbox="972 592 1756 855">Seinän alaosassa on kahdesta erivärisestä marmoroinnista muodostuvat kaksi nelikulmaista peilikenttää. Seinän vasemmassa reunassa on pilasteri, jonka alaosa on tummanruskeaksi marmoroitu, yläosassa on käsin maalattu kasviaiheinen ornamenttikuvio ja yläpäässä kompositakapiteeli. Seinän ylä- ja alaosien välissä kulkee ulkoneva vihreä kerroslista. Lattianrajassa on seinien alaosien tapaan marmoroiden maalatut puiset profiloidut jalkalistat.</p> <p data-bbox="972 879 1756 1007">Eteistilan ja tasanteiden umpinaiset kapeat sivuseinät S2, S5, S9, S11, S13, S17, S19, S21 ja S25 muistuttavat toisistaan, joskin seinän korkeus vaihtelee ja väritys on 3. kerroksessa poikkeava.</p>	<p data-bbox="1783 336 2029 400">Seinäpinnat ovat likaantuneet.</p> <p data-bbox="1783 424 2029 520">Seinäpinnan yläosassa on tussisutuja.</p> <p data-bbox="1783 544 2029 703">Seinäpinnan yläosassa näkyy vähäistä rappauspinnan krakeloitumista.</p> <p data-bbox="1783 727 2029 951">Seinäpinnoissa, etenkin niiden alaosissa, näkyy kuluman aiheuttamaa, rappauksen ja maalipinnan irtoamista.</p> <p data-bbox="1783 975 2029 1070">Kerroslistan etureunassa on lohkeamia.</p>

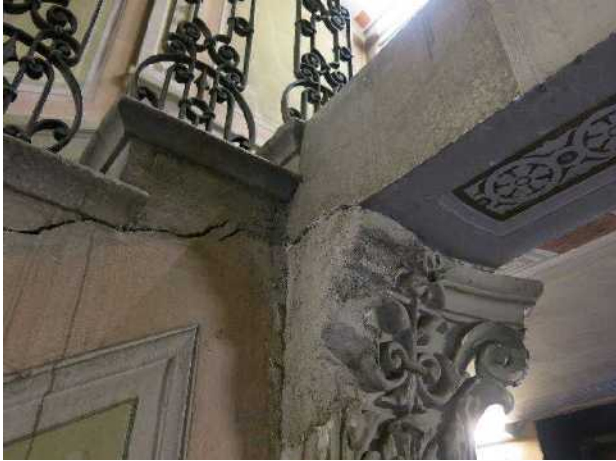
<p data-bbox="1783 336 2007 400">Seinäpinnat ovat likaantuneet.</p> <p data-bbox="1783 421 2024 549">Seinän yläosassa, porrasaskelmien alla on leveä murtuma.</p> <p data-bbox="1783 569 2018 665">Seinän yläosassa on mustekynäсутua.</p> <p data-bbox="1783 686 2029 853">Kapiteelista on lohjennut irti iso osa kulmasta ja se on korjattu kömpelösti rappauksella.</p> <p data-bbox="1783 874 2040 1107">Seinässä ja pilasterissa, etenkin niiden alaosassa, näkyy kuluman aiheuttamaa, rappauksen ja maali-pinnan irtoamista.</p> <p data-bbox="1783 1128 2040 1256">Kerroslistan etureunassa ja pilasterin kulmissa on lohkeamia.</p> <p data-bbox="1783 1276 2040 1340">Jalkalistat ovat osin irti.</p>

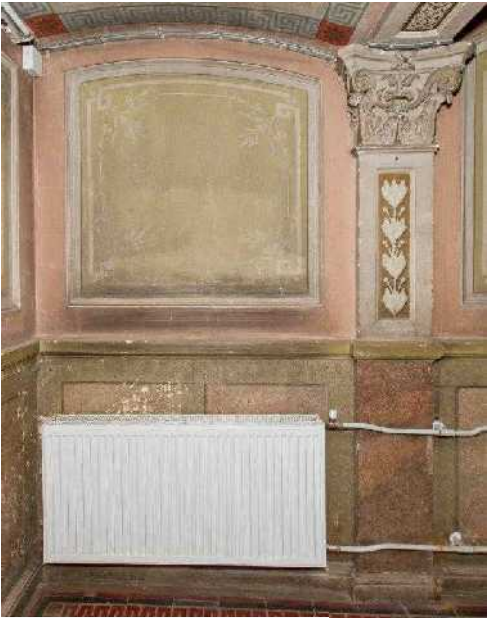
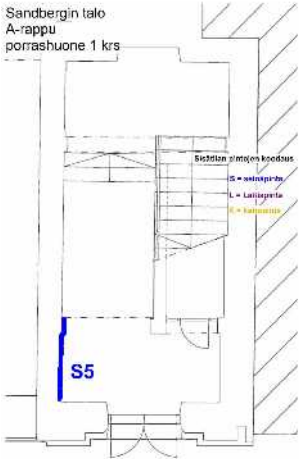
<p>Sandbergin talo A-rappu porrashuone 1 krs</p> <p>Seinien sijainti pohjakuvassa S = seinäpinta L = Lattiarajalla K = Kalkkiväli</p>	<p>Seinäpinnat ovat likaantuneet erityisesti lämpöpatterin yläpuolelta, missä näkyy selvä tummentuma.</p> <p>Seinäpinnoissa, etenkin niiden alaosissa, näkyy kuluman aiheuttamaa, rappauksen ja maalipinnan irtoamista.</p> <p>Kerroslistan etureunassa on lohkeamia.</p>

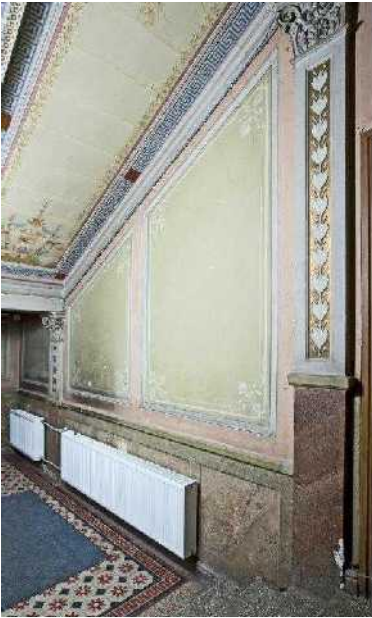
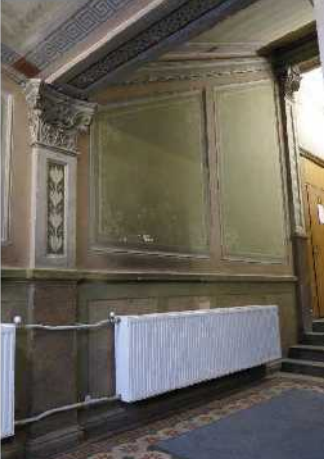
<p>Tiilimuurattu, sileäksi rapattu seinäpinta, jonka viisto yläosa rajautuu yläpuoliseen porrassyöksyyn. Seinän yläosassa on profiloitu kattolista. Seinän ylä- ja alaosien välissä kulkee ulkoneva vihreä kerroslista. Seinän yläosa on maalattu puuterinvärisellä maalilla, jossa on laajat epäsäännöllisen nelikulmionmuotoiset profiloidulla listoituksella rajatut vihreät peilikentät, joihin on sablonilla tuputettu ja käsin maalaten täydennetty vaalea kasvialiheinen ornamenttikuvio.</p> <p>Seinän alaosassa on kahdesta erivärisestä marmoroinnista muodostuvat neljä nelikulmaista peilikenttää. Seinän oikeassa reunassa on pilasteri, jonka alaosa on tummanruskeaksi marmoroitu, yläosassa on käsin maalattu kasvialiheinen ornamenttikuvio ja yläpäässä kompositakapiteeli. Lattianrajassa on seinien alaosien tapaan marmoroiden maalatut puiset profiloituneet jalkalistat.</p> <p>Seinän alaosalle on kiinnitetty moderni vesikiertoinen keskuslämmityspatteri. Sen taakse on jäänyt seinään poratut reiät, joista päätellen samalla paikalla on aiemminkin ollut lämpöpatteri, joskin nykyistä huomattavasti lyhyempi. Seinän yläosassa, aivan kattolistan tuntumassa kulkee pinta-asennettuja sähköjohtoja.</p> <p>Porrashuoneen sivuseinät S6, S10, S14, S18 ja S22 muistuttavat toisiaan, joskin seinän muoto ja korkeus vaihtelevat ja värit sekä koristelu ovat 3. kerroksessa poikkeavat.</p>	<p>Seinäpinnat ovat likaantuneet erityisesti lämpöpatterin vasemman päädyn yläpuolelta, missä näkyy selvä tummentuma.</p> <p>Seinäpinnoissa, näkyy kuluman aiheuttamaa, rappauksen ja maalipinnan irtoamista.</p> <p>Kerroslistan etureunassa ja pilasterin kulmissa on lohkeamia.</p> <p>Pilasterin alakulmassa on tuore, melko isokokoinen lohkeama.</p>

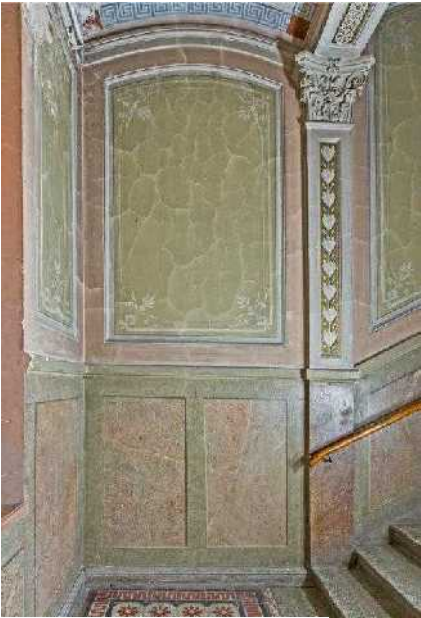
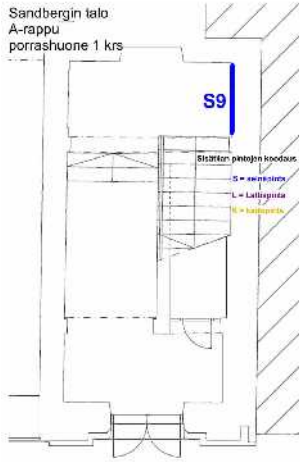
<p data-bbox="510 1118 613 1177"> Seinien pintojen koodaus: S = seinäpinta L = lattiapinta K = kattoalusta </p> <p data-bbox="972 336 1756 639"> Ensimmäisen kerrostasanteen kapea tiilimuurattu, sileäksi rapattu sivuseinä, jonka yläosa kaartuu katon holvauksen mukaisesti. Seinän yläosassa on profiloitu kattolista. Seinän yläosa on maalattu puuterinvärisellä maalilla ja sen keskellä on profiloidulla listoituksella rajattu, yläosasta kaartuva, vihreä peilikenttä, johon on sablonilla tuputettu ja käsin maalausten täydennetty vaalea kasviaiheinen ornamenttikuvio. Seinän yläosassa on jäljistä päätellen ollut aikaisemmin seinään kiinnitetty valaisin. </p> <p data-bbox="972 655 1756 823"> Seinän ylä- ja alaosien välissä kulkee ulkoneva vihreä kerroslista. Alaosassa on kahdesta erivärisestä marmoroinnista muodostuvat kaksi nelikulmaista peilikenttää. Lattianrajassa on seinien alaosien tapaan marmoroiden maalattu puinen profiloitu jalkalista. </p> <p data-bbox="972 839 1756 975"> Eteistilan ja tasanteiden umpinaiset kapeat sivuseinät S2, S5, S9, S11, S13, S17, S19, S21 ja S25 muistuttavat toisistaan, joskin seinän korkeus vaihtelee ja värityys on 3. kerroksessa poikkeava. </p>	<p data-bbox="1783 336 2007 400">Seinäpinnat ovat likaantuneet.</p> <p data-bbox="1783 416 2018 552">Seinän yläosassa näkyy maali- ja rappauspinnan krakeloitumista.</p>

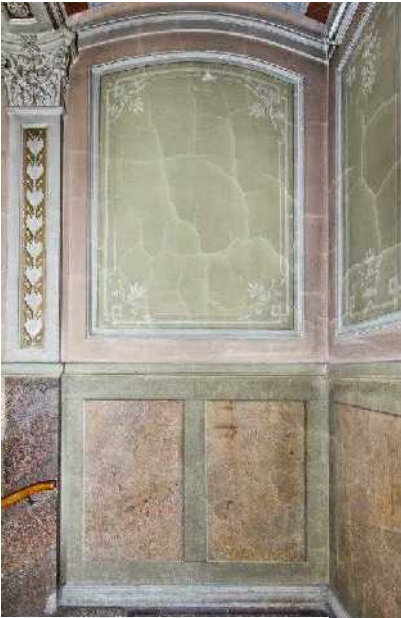
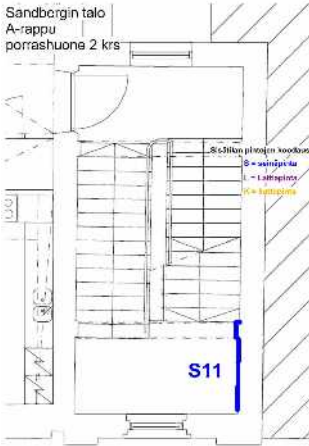
<p>Seinän yläosa on maalattu puuterinvärisellä maalilla ja sen keskellä on profiloitua listoituksella rajattu, yläosasta kaartuva, vihreä peilikenttä, johon on sablonilla tuputettu ja käsin maalaten täydennetty vaalea kasviaiheinen ornamenttikuvio.</p> <p>Seinän alaosa on kahdesta erivärisestä marmoroinnista muodostuvat kaksi nelikulmaista peilikenttää. Seinän ylä- ja alaosa välissä kulkee ulkoneva vihreä kerroslista. Lattianrajassa on seinien alaosaan tapaamaan marmoroiden maalattu puinen profiloitu jalkalista.</p> <p>Seinän vasemmassa reunassa on pilasteri, jonka alaosa on tummanruskeaksi marmoroitu, yläosassa on käsin maalattu kasviaiheinen ornamenttikuvio ja yläpäässä kompositakapiteeli. Pilasterin alaosaan on kiinnitetty metallisella kiinnikkeellä läpileikkaukseltaan pyöreä puinen, ootrattu ja lakattu käsijohde.</p> <p>Eteistilan ja tasanteiden umpinaiset kapeat sivuseinät S2, S5, S9, S11, S13, S17, S19, S21 ja S25 muistuttavat toisistaan, joskin seinän korkeus vaihtelee ja väritys on 3. kerroksessa poikkeava.</p>	<p>Seinäpinnat ovat likaantuneet.</p> <p>Seinän yläosassa näkyy selvää maali- ja rappauspinnan krakeloitumista.</p> <p>Seinällä näkyy paikoitellen kuluman aiheuttamaa rappauksen ja maali-pinnan irtoamista sekä muutamia pistemäisiä vaurioita.</p> <p>Kerroslistan etureunassa on pieniä lohkeamia.</p> <p>Pilasterin kulmassa on suurehko lohkeama, joka on korjattu kömpelästi rappauksella.</p>

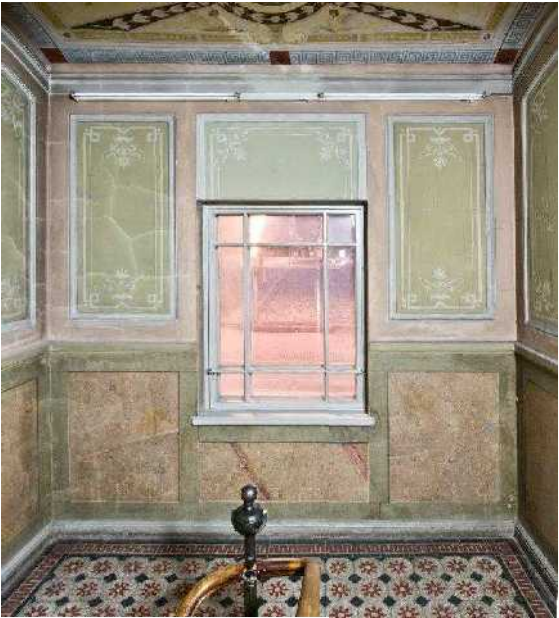
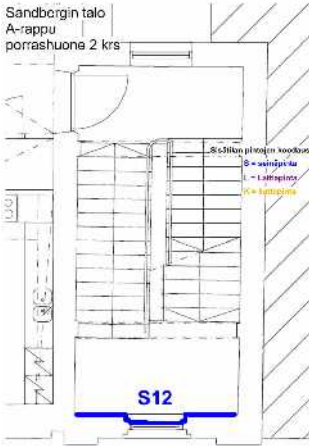
<p>Ensimmäisen lepotasanteen tiilimuurattu, sileäksi rapattu päätyseinä, jonka keskellä matalassa syvennyksessä on 9-ruutuinen ikkuna Aleksis Kiven kadulle. Puukarminen ja -puitteinen, vaaleanharmaaksi maalattu ikkuna on hyväkuntoinen ja mitä ilmeisimmin vanhan mallin mukaisesti uusittu. Heloitukset ovat malliltaan 1920-50-luvuille tyypilliset, mutta uusitut. Ikkunan koko ja puitejako on sama 1900-luvun alun postikorttikuvassa.</p> <p>Ikkunalauta on puinen, kulmista pyöristetty. Myös se on hiljattain kunnostettu tai kokonaan uusittu, sillä maalipinta on hyväkuntoinen. Uusimista puoltaa se, että seinän rappauspintaa on korjattu ikkunalaudan molemmista päistä, mikä viittaa ikkunalaudan irrottamiseen.</p> <p>Seinän yläosassa on profiloitu kattolista ja pelkistetyt loisteputkivalaisimet. Seinän yläosa on maalattu puuterinvärisellä maalilla. Ikkunan molemmin puolin on profiloidulla listoituksella rajatut vihreät nelikulmaiset peilikentät, joihin on sablonilla tuputettu ja käsin maalaten täydennetty vaalea kasvi-aiheinen ornamenttikuvio. Ikkunan yläpuolella on kolmas vihreä peilikenttä, mutta sen ympäriltä puuttuu profiloitu listoitus.</p> <p>Seinän alaosassa on kahdesta erivärisestä marmoroinnista muodostuvat kolme nelikulmaista peilikenttää. Seinän ylä- ja alaosien välissä kulkee ulkoneva vihreä kerroslista. Lattianrajassa on seinien alaosien tapaan marmoroiden maalattu puinen profiloitu jalkalista.</p> <p>Eteistilan ja tasanteiden aukolliset päätyseinät S1, S8, S12, S16, S20 ja S24 muistuttavat hieman toisiaan, joskin seinän korkeus ja ovet ja ikkunat poikkeavat toisistaan.</p>	<p>Seinäpinnat ovat likaantuneet.</p> <p>Seinän yläosassa, etenkin vasemmalta puolella, näkyy selvää maali- ja rappauspinnan krakeloitumista.</p> <p>Ikkunan yläpuolella on hiushalkeamia.</p> <p>Seinän yläosan vasemman peilikentän profiloituksessa listoituksessa on lohkeama.</p> <p>Ikkunasyvennyksen maalipinta on paikoin lohkeillut.</p> <p>Seinän rappauspintaa on korjattu kömpelösti ikkunalaudan molemmista päistä.</p>

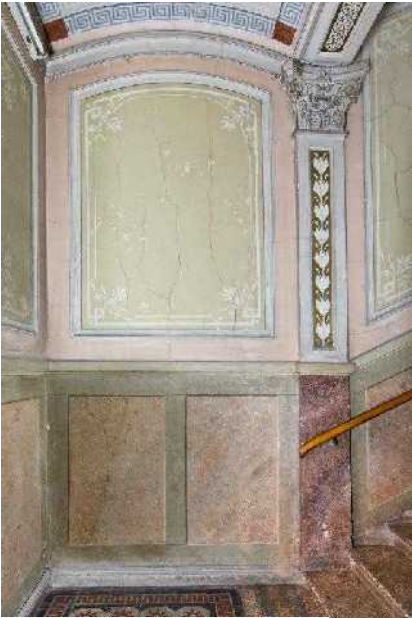
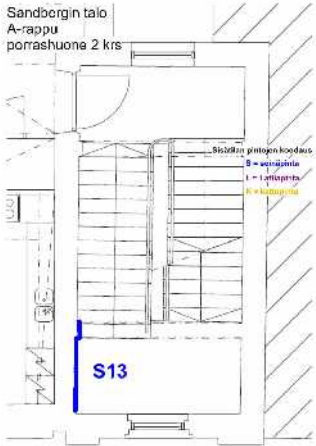
<p>Seinän yläosa on maalattu puuterinvärisellä maalilla ja sen keskellä on profiloitua listoituksella rajattu, yläosasta kaartuva, vihreä peilikenttä, johon on sablonilla tuputettu ja käsin maala- ten täydennetty vaalea kasviaiheinen ornamenttikuvio.</p> <p>Seinän alaosa on kahdesta erivärisestä marmoroinnista muodostuvat kaksi nelikulmaista peilikenttää. Seinän ylä- ja alaosien välissä kulkee ulkoneva vihreä kerroslista. Lattianrajassa on seinien alaosien tapaan marmoroiden maalattu puinen profiloitu jalkalista. Seinän yläosassa, aivan kattolistan tuntumassa kulkee pinta-asennettu sähköjohto.</p> <p>Seinän oikeassa reunassa on pilasteri, jonka alaosa on tummanruskeaksi marmoroitu, yläosassa on käsin maalattu kasviaiheinen ornamenttikuvio ja yläpäässä kompositakapiteeli. Pilasterin alaosaan on kiinnitetty metallisella kiinnikkeellä läpileikkaukseltaan pyöreä puinen, ootrattu ja lakattu käsijohde.</p> <p>Eteistilan ja tasanteiden umpinaiset kapeat sivuseinät S2, S5, S9, S11, S13, S17, S19, S21 ja S25 muistuttavat toisi- aan, joskin seinän korkeus vaihtelee ja väritys on 3. kerrok- sessa poikkeava.</p>	<p>Seinäpinnat ovat likaantuneet.</p> <p>Seinän yläosassa on selviä halkeamia ja veden aiheuttamaa maali- ja rappauspinnan kupruilua.</p> <p>Seinän ja pilasterin alaosissa näkyy paikoitellen kuluman aiheuttamaa rappauksen ja maalipinnan irtoamista.</p> <p>Pilasterissa kulmissa on pieniä lohkeamia.</p>

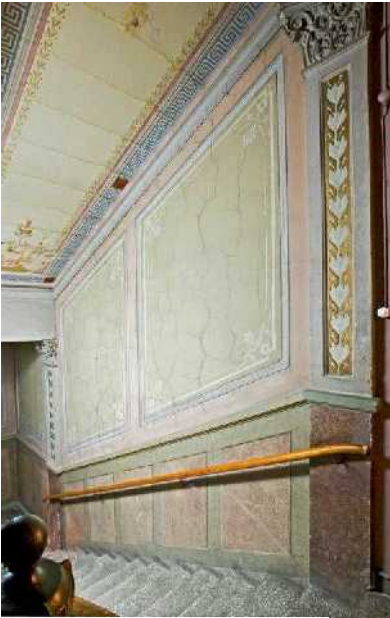
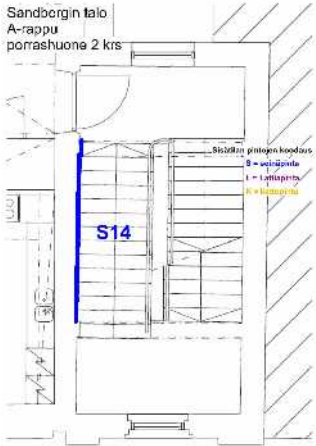
<p>S14</p> <p>0=seinän kopio 1 = lattapinta 2 = kulkusovitus</p> <p>Tiilimuurattu, sileäksi rapattu seinäpinta, jonka viistot ylä- ja alaosat rajautuvat porrassyöksyihin. Seinän yläosassa on profiloitu kattolista. Seinän yläosa on maalattu puuterinvärisellä maalilla, jossa on laajat suunnikkaanmuotoiset profiloituneet listoituksella rajatut vihreät peilikentät, joihin on sablonilla tuputettu ja käsin maalaten täydennetty vaalea kasvi-aiheinen ornamenttikuvio.</p> <p>Seinän alaosassa on kahdesta erivärisestä marmoroinnista muodostuvat viisi peilikenttää. Ylä- ja alaosien välissä kulkee ulkoneva vihreä kerroslista. Seinän oikeassa reunassa on pilasteri, jonka alaosa on tummanruskeaksi marmoroitu, yläosassa on käsin maalattu kasviaiheinen ornamenttikuvio ja yläpäässä kompositakapiteeli.</p> <p>Seinän alaosalle on kiinnitetty metallisin kiinnikkein läpileikkaukseltaan pyöreä puinen, ootrattu ja lakattu käsijohde. Seinän yläosassa, aivan kattolistan tuntumassa kulkee pinta-asennettu sähköjohto.</p> <p>Porrashuoneen sivuseinät S6, S10, S14, S18 ja S22 muistuttavat toisiaan, joskin seinän muoto ja korkeus vaihtelevat ja väritys sekä koristelu ovat 3. kerroksessa poikkeavat.</p>	<p>Seinäpinnat ovat likaantuneet.</p> <p>Seinän yläosassa näkyy erityisen selvää maali- ja rappauspinnan krakeloitumista.</p> <p>Seinällä näkyy paikoitellen kuluman tai veden aiheuttamaa rappauksen ja maalipinnan irtoamista.</p> <p>Pilasterissa näkyy kuluman aiheuttamaa rappauksen ja maalipinnan irtoamista ja kulmissa on pieniä lohkeamia.</p> <p>Käsijohteen kiinnitys on löystynyt ja sitä on korjattu paikoin kömpelösti.</p>

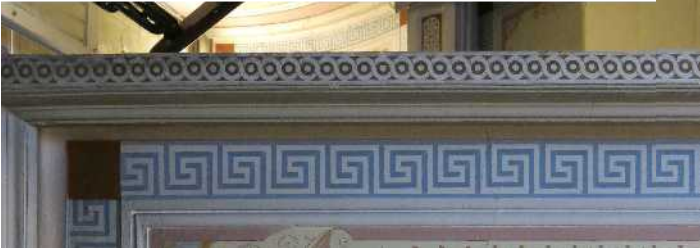
Kattopinnassa näkyy yläpuolisen porrassyöksen askelmien mukaiset vaakasuuntaiset hiushalkeamat.
