ASBESTI JA HAITTA-AINEKARTOITUS

”Jankan kartano”

Päärtinkatu 6

28.2.2022

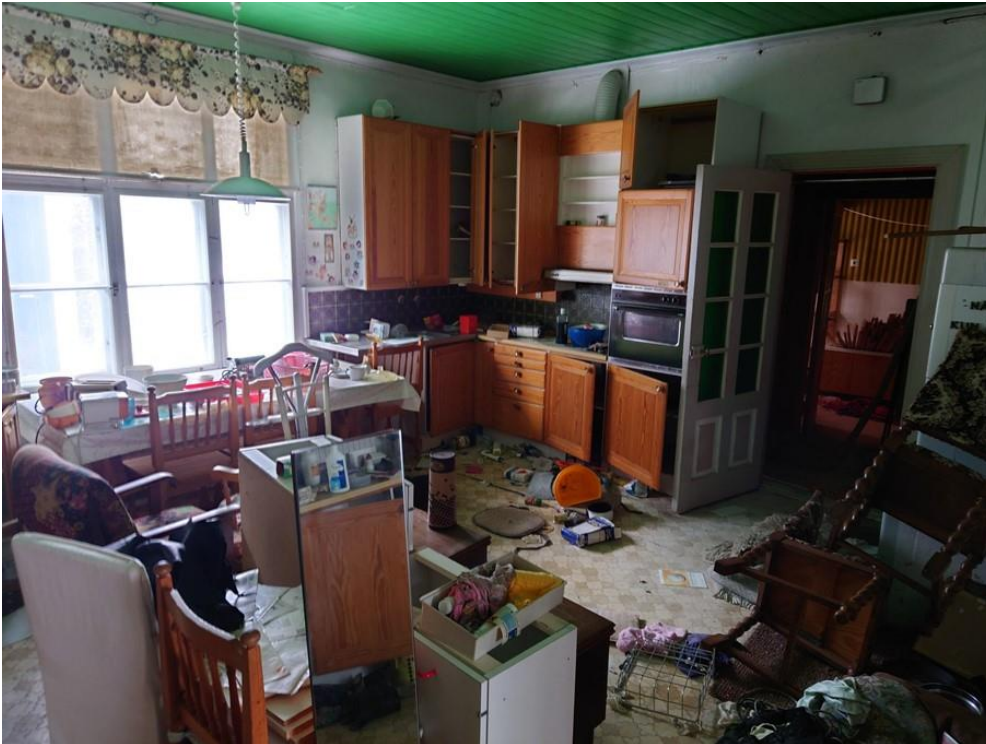
Asuinkerroksen tiloissa havaittiin asbestipitoinen lattiamatotusta (todennäköisesti kaikki asuin kerrosten matotukset yht. n. 336 m²), asbestipitoisesta matotuksesta on yht. n. 130 m².

Kuva 1) Keittiössä havaittiin asbestipitoista lattiamatotusta.

| Asiakkaan näyte-tunnus* | Laboratorion työnumero | Näytetiedot* | Menetelmä VM/EM | Tulos |
|---|---|--|---|--|
| 2 | T220221_066 | Keittiö lattia: matto, liima | VM | Sisältää asbestia, krysotiili (maton pohjassa). |

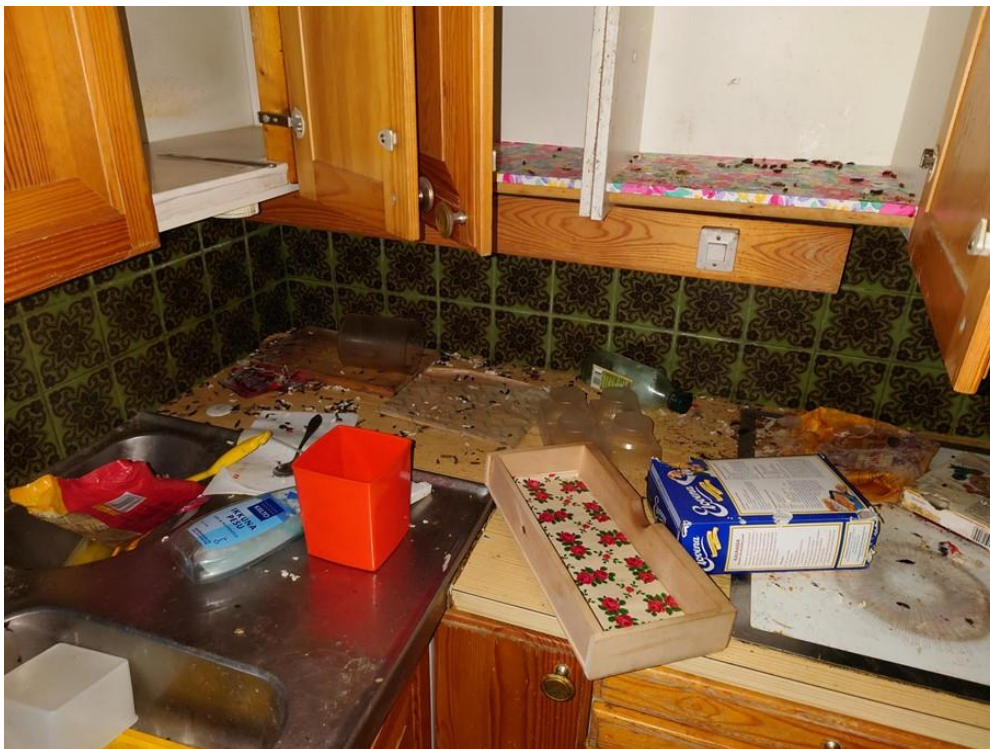
Kuva 2) Keittiön välitilan laatoitus ei sisällä asbestia. Rakennus on ollut kylmillään useita vuosia, kohteessa havaittiin useassa paikassa jrsijöiden ulostetta ja kuolleita jrsijöitä.

| Asiakkaan näyte-tunnus* | Laboratorion työnumero | Näytetiedot* | Menetelmä VM/EM | Tulos |
|---|---|--|---|--|
| 1 | T220221_065 | Keittiön välitila: laatta, liima, sauma-aine | VM | Ei sisällä asbestia. |

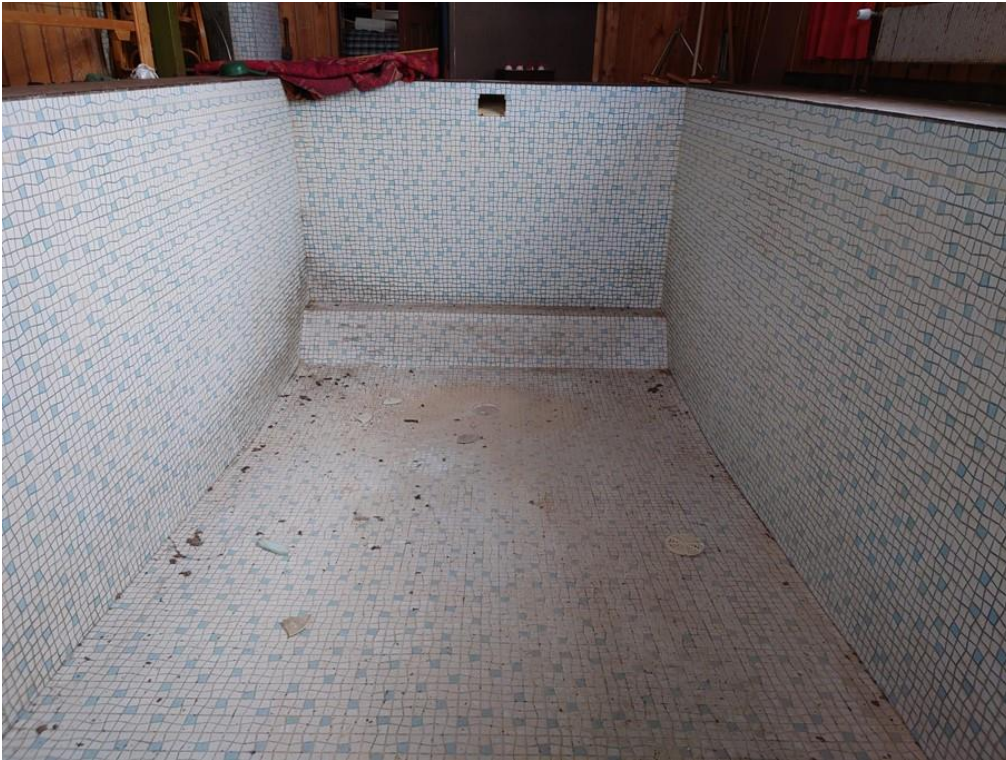
Todennäköisesti 70-luvulla tehty uima-allasosaston laatoitukset, sekä altaassa että allasosastolla ovat kiinnitetty asbestipitoisilla laasteilla. Laatoitusten kokonaismäärä on n. 68 m².

Kuva 3) Uima-altaan laatoitus sisältää asbestia.

| Asiakkaan näyte-tunnus* | Laboratorion työnumero | Näytetiedot* | Menetelmä VM/EM | Tulos |
|---|---|--|---|--|
| 3 | T220221_067 | Uima-altaan laatoitus: laatta, sauma-aine, kiinnityslaasti | VM | Sisältää asbestia, antofylliitti (kiinnitys- ja saumalaasti). |

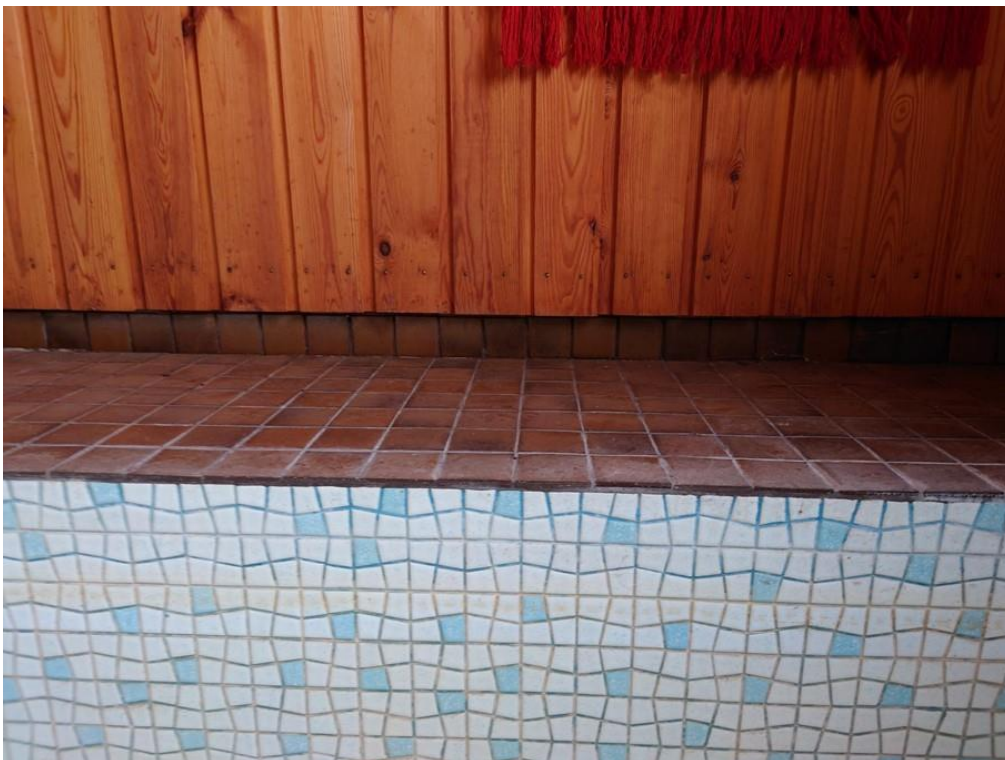
Kuva 4) Uima-allasosaston lattialaatoitus sisältää asbestia.

| Asiakkaan näyte-tunnus* | Laboratorion työnumero | Näytetiedot* | Menetelmä VM/EM | Tulos |
|---|---|--|---|--|
| 4 | T220221_068 | Uima-allashuoneen lattialaatoitus: laatta, sauma-aine, kiinnityslaasti | VM | Sisältää asbestia, antofylliitti (kiinnitys- ja saumalaasti). |

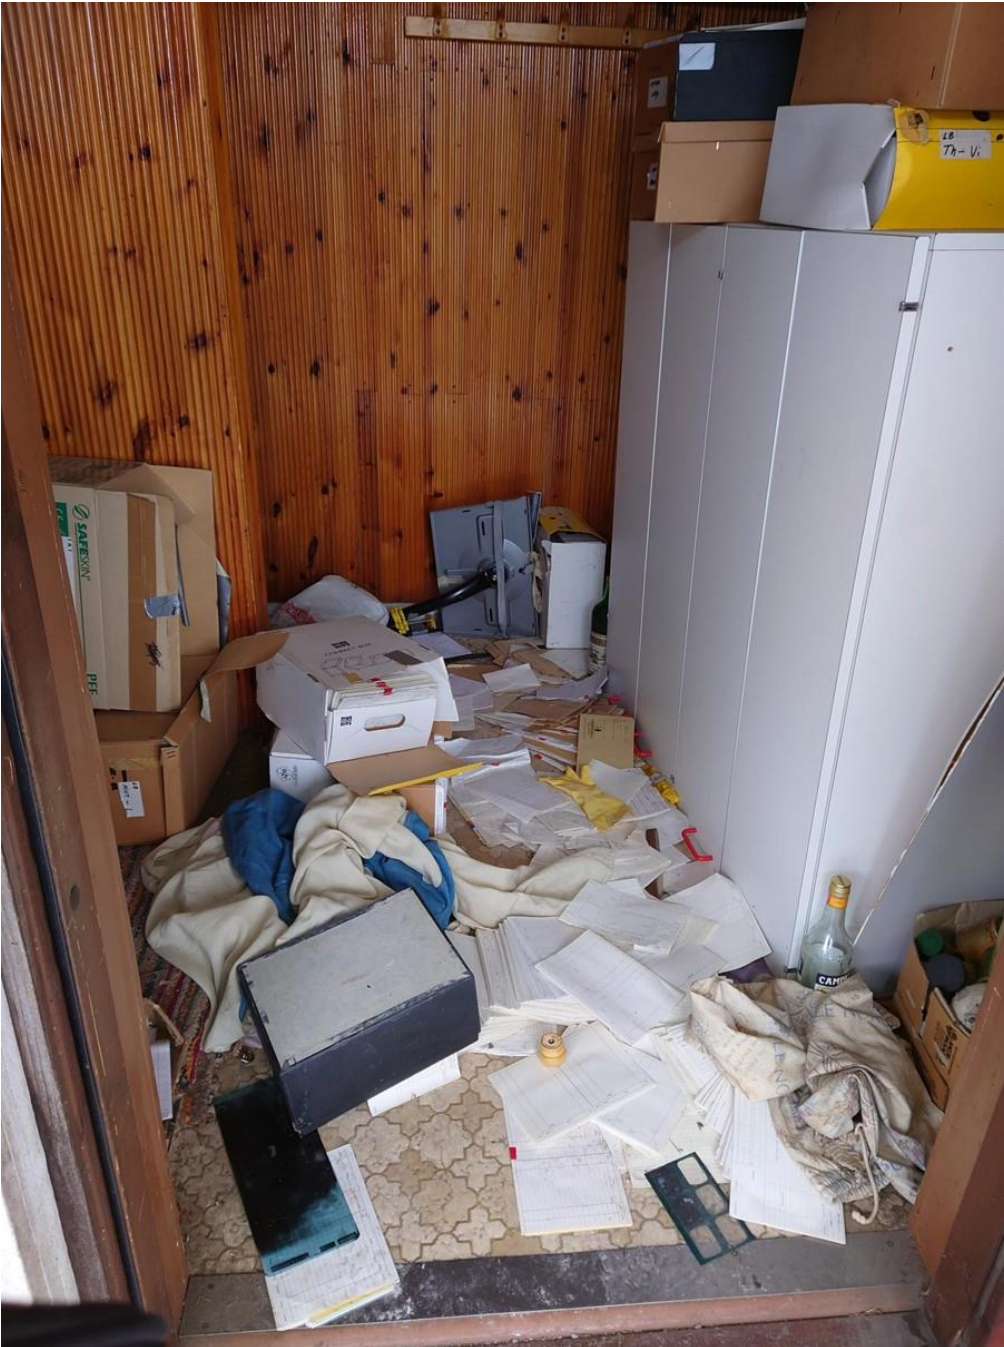
Kuva 5) Kohde on yleisilmeeltään epäsiisti.
