KALEVAN PÄIVÄKOTI (LASTENTALO)
PETSAMONKATU 9
33500 TAMPERE

SISÄILMAONGELMAN TUTKIMINEN

Tutkimusselostus
28.5.2012

Työnro: 051224100049

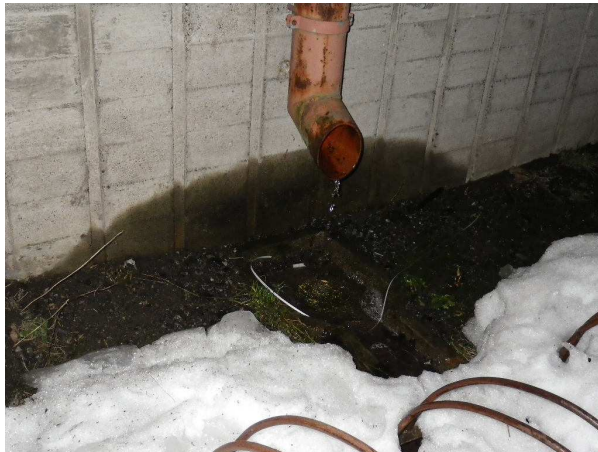
Kuva 1. Rakennuksen pohjoissivulla katolta tulevat sadevedet laskevat loiskekupille, josta ne osittain roiskuvat ulkoseinälle kastellen seinän alaosa.

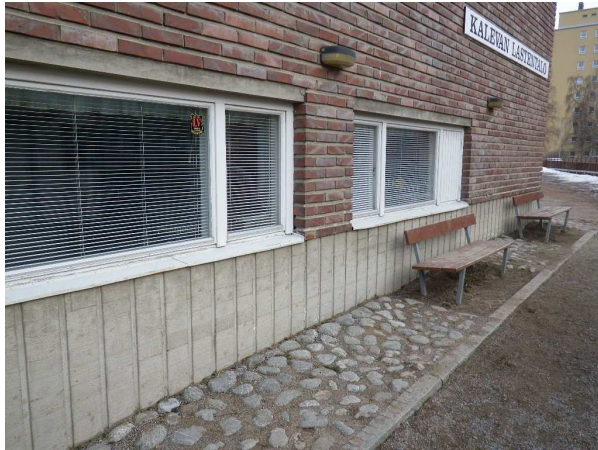
Länsipäädyssä maanpinta on selvästi (n. 300...400 mm) lattiapintaa ylempänä. Seinän vierusta on pääosin kivetetty. Länsipäädyn pihalla olevaan sadevesikaivoon valuu pihalta hiekkaa sadevesien mukana.

Kuva 2. Rakennuksen länsipääty.

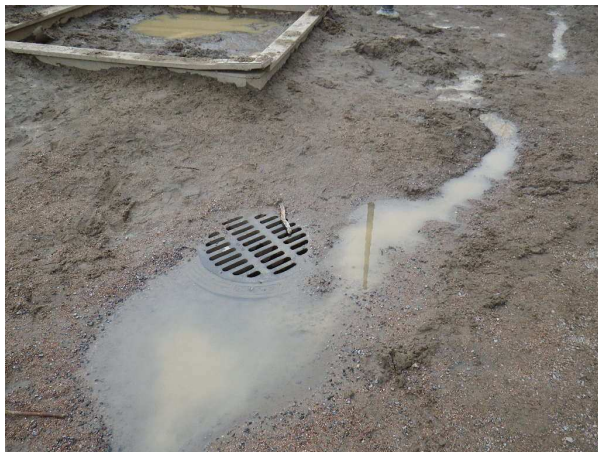
Kuva 3. Länsipäädystä pihan hiekat valuvat veden mukana sadevesikaivoihin.

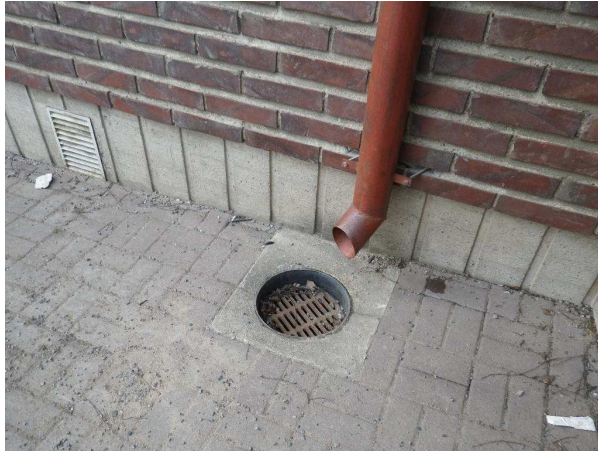
Kuva 5. Yläpihalla katolta tulevat sadevedet laskevat sadevesikaivoihin.

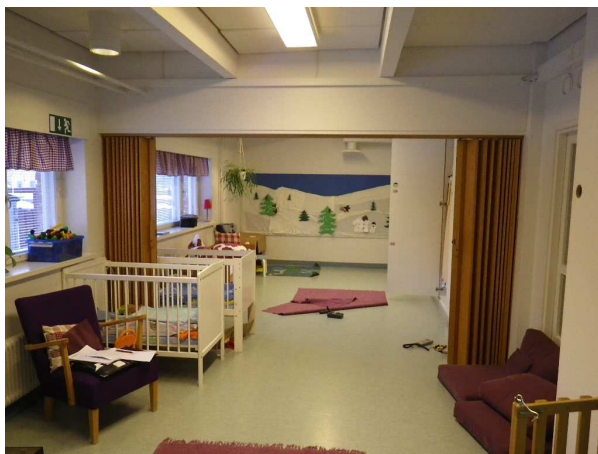
Kuva 6. Päiväsaiteiden-ryhmän ryhmähuone 001, jossa lattioissa havaittiin kosteutta suurella osalla aluetta.

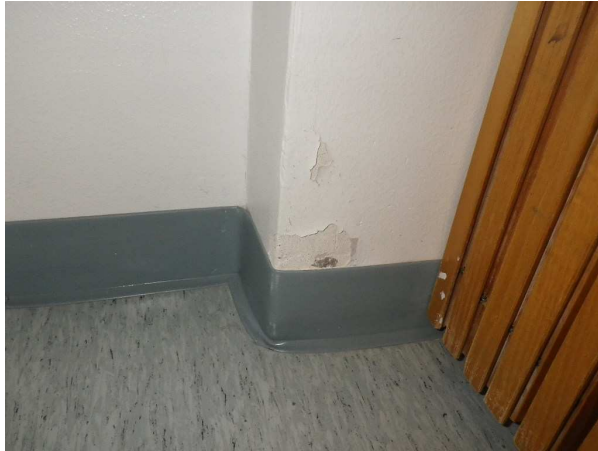
- Ryhmähuoneen 001 betonipilarissa on alhaaltapäin tulevaa kosteuden nousua ja kosteuden vaikutuksesta mm. maalipinnan irtoilua. Ulkoseinissä ei kuitenkaan havaittu kosteuden nousua

Kuva 7. Alhaalta päin nousevaa kosteutta pilarin alaosassa ryhmähuoneessa 001.

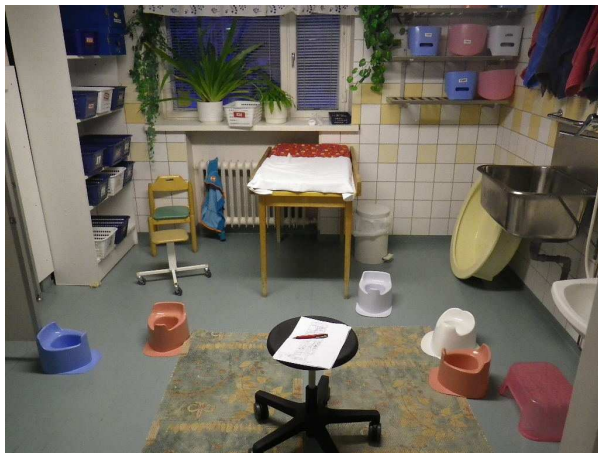
Kuva 8. Päivänsäteiden pesuhuoneen 002 lattiassa on myös kohonneet kosteudet muovimaton alla

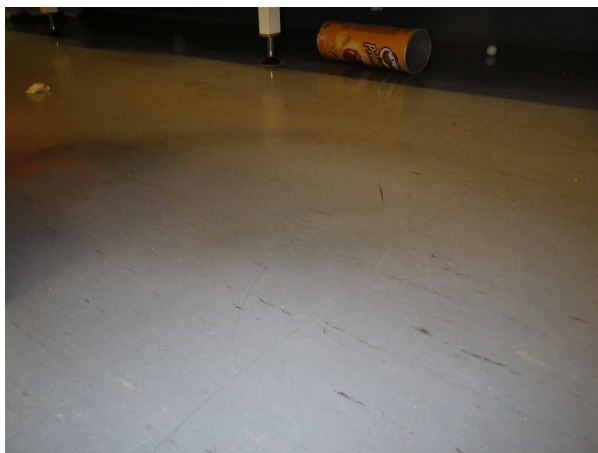
Kuva 9. Muovimatto kuprulla varaston 030 lattiassa ja maton alla on korkea kosteus.

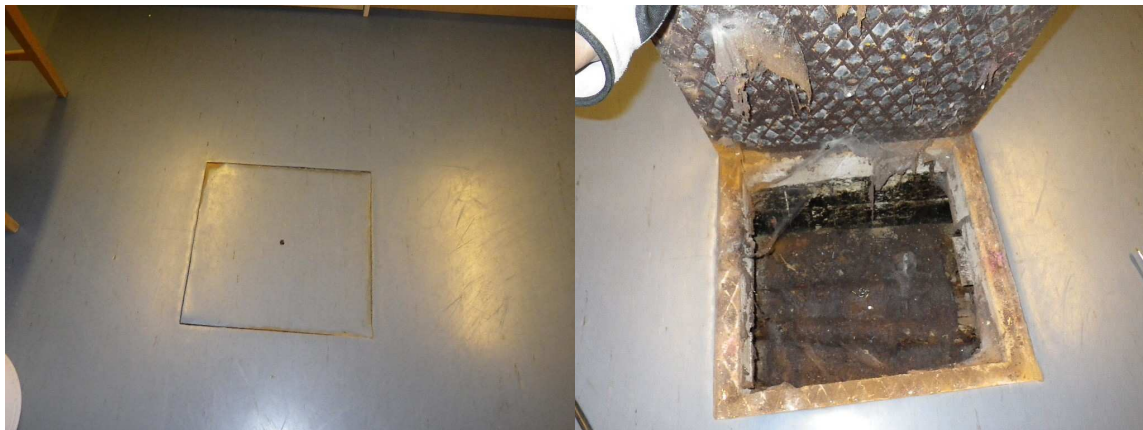
- o luukut eivät ole ilmatiiviit (alipainetilanteessa luukkujen kautta sisätilaan tuli voimakas mikrobivaurioon viittaava hajua, ks. tarkemmin kohta ilmanvaihdosta)

Kuva 10. Lattiassa oleva luukku kanaaliin on epätiivis. Kuva on varastosta 030. Oikeassa kuvassa on luukku avattuna.

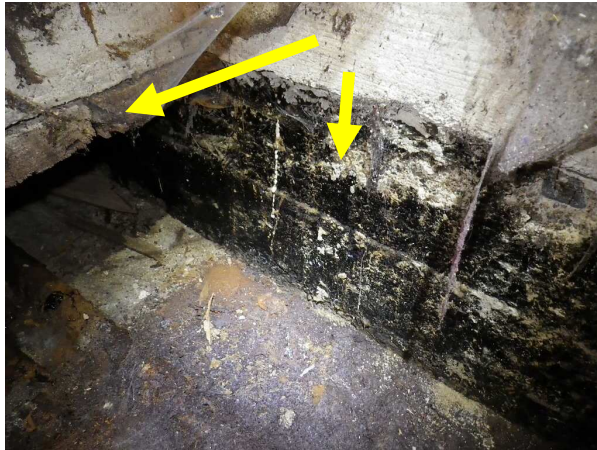
- o kanaalissa oli voimakas hajua ja mm. sokeritoukkia ja ”seittiä”
 - o kanaalissa on vanhat muottilaudat, joissa oli nähdyn perusteella huomattavia mikrobivaurioita. Muottilaudasta otettiin materiaalinäyte mikrobimääritystä varten. Sen perusteella muottilaudassa on runsaasti mikrobikasvustoa. Analyysivastaus on esitetty liitteessä 3.

Kuva 11. Kanaalissa on muottilaudat, jotka ovat mikrobivaurioituneita. Kanaalissa on voimakas mikrobivaurioon viittaava haju. Kanaali on sisäpuolelta pikieristetty. Pikieristys ei sisältänyt merkittäviä määriä PAH-yhdisteitä.

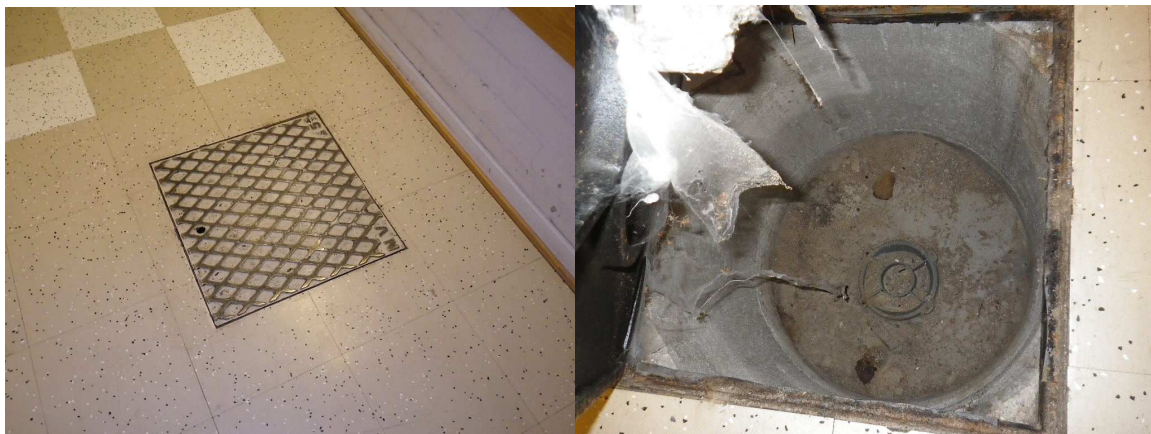
- Pohjaviemärien tarkastusluukkujen kohdissa (isommat teräskannet) on betonirenkaat joiden pohjalla näkyy pohjaviemärin tarkastus-/ puhdistusluukku
 - o Teräsluukut eivät ole ilmatiiviitä, mutta luukuista tuli alipainetilanteessa vain jonkin verran ”epäpuhdasta” hajua, mikä voi johtua siitä, että betonirenkaan reunojen kautta on yhteys maaperään kuitenkin olemassa

Kuva 12. Vasemmassa kuvassa pohjaviemärin tarkastuskaivon päällä oleva teräsluukku, joita on käytävillä 008 ja 027. Kuva on käytävältä 027. Oikeassa kuvassa luukku avattuna, pohjalla näkyy pohjaviemärin tarkastus-/ puhdistusluukku.

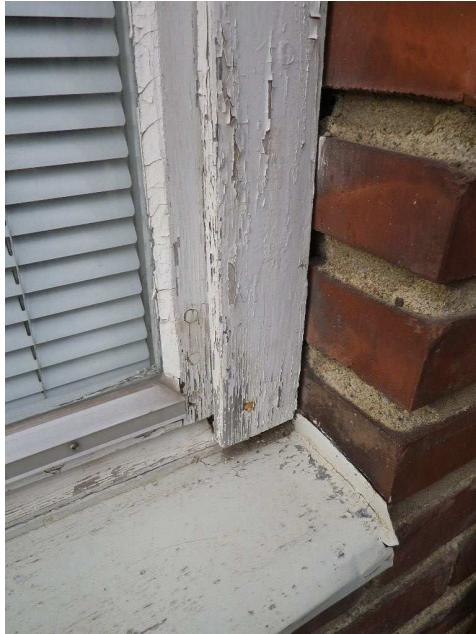
Kuva 13. Ulkoseinän ja ikkunoiden liittymäkohdissa on kohtia, joista viistosade voi päästä ulkoseinärakenteeseen. Sisäpuolilla kyseisissä kohdissa ei ollut kosteita kohtia havaittavissa.

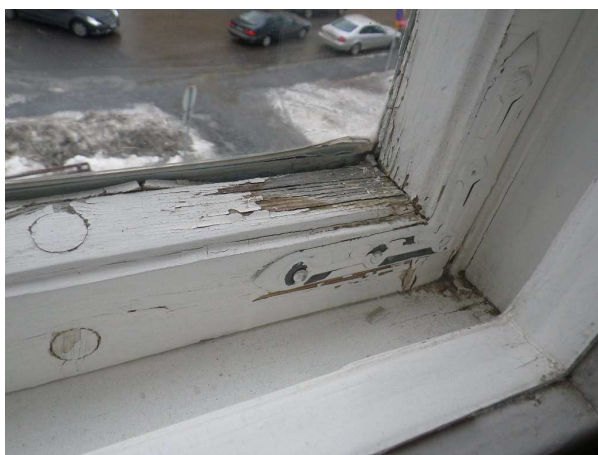
Ikkunoissa on havaittavissa teknistä kulumista, eikä niiden kuntoa voi enää pitää hyvänä. Ikkunoiden puitteissa on mm. kosteuden aiheuttamaa maalipinnan halkeilua/ irtoamista. Ikkunat ovat 2-puitteisia 2-lasisia puuikkunoita (1 lasi/ puite).

Kuva 14. Ikkunoissa on kosteuden aiheuttamia pintavaurioita.

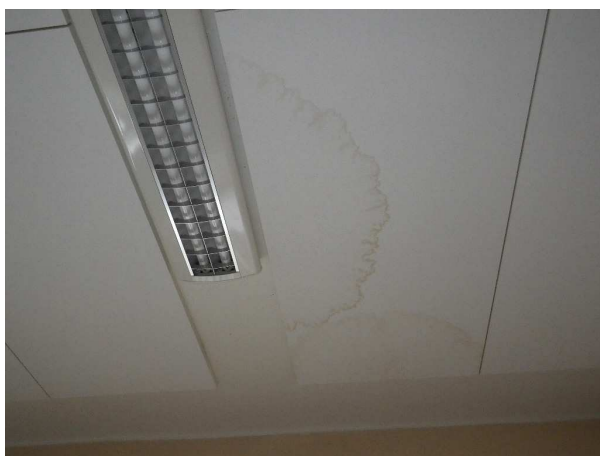
- Myös alapuolelta pintakosteusilmaisimella mitattuna korjatuissa kattopinnoissa havaittiin paikoin kohonneita kosteuksia erityisesti ryhmähuoneen 209 katossa. Myös saman tilan katon akustolevyissä oli kosteusjälkiä. Kosteutta on tullut ilmeisesti lisää katon kuivauksen/ korjauksen jälkeenkin?
- Muiden tilojen (joista vettä saadun tiedon mukaan oli tullut) eli tilojen 210, 211, 212 ja 213 kattopinnoissa ei tällä hetkellä havaittu kosteusrasitusta, kuin muutamissa yksittäisissä alueiltaa pienissä kohdissa (tilannetta tarkasteltiin ja mitattiin alaslasketujen kattojen kohdilta, joista siirrettiin sivuun alaslasketun katon kattolevyjä). Alaslasketujen kattojen sisällä näkyi joissakin kohdissa kuivuneita vesijälkiä ja aukijyrsittyjä kohtia betonilaatan alapinnassa.

Kuva 15. Ryhmähuoneen 209 katon akustolevyissä on kosteusjälkiä ja kattopinta on ulkoseinän vierustalta muutenkin paikoin edelleen kostea.

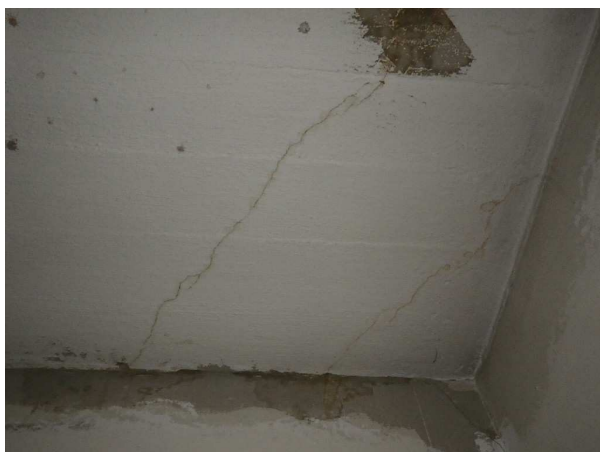
Kuva 16. Alaslasketun katon akustolevyjä siirrettiin sivuun (kuva pesuhuoneesta 213). Vanhassa kattopinnassa on hiushalkeamia, joiden kohdalta on valunut aiemmin vettä.

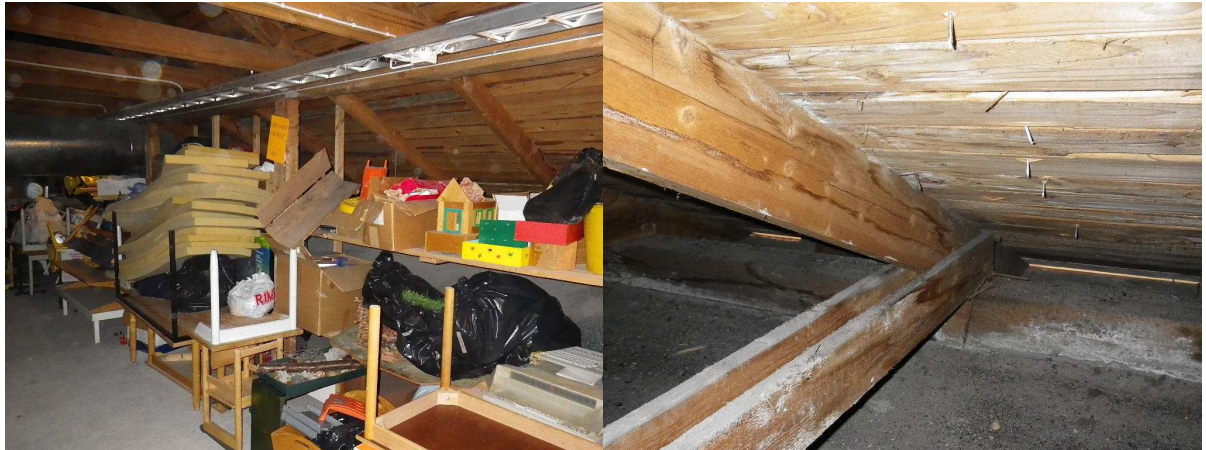
Kuva 17. Vasemmalla yleiskuva ullakolta, oikealla yläpohjan puurakenteita, joissa on kauttaaltaan kuivuneita kosteusjälkiä

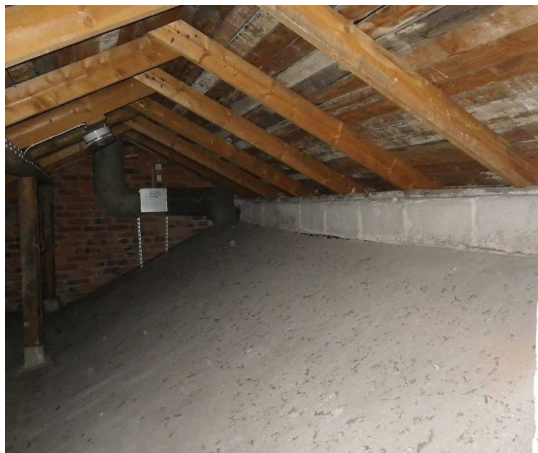
Kuva 18. Kuva ullakkotilasta vinon katon osalta (ryhmähuoneen 225 yläpuolelta, jossa on myös vino sisäkatto). Tällä osalla oli vastaavanlaisia havaintoja puuosissa kuivuneista kosteusjäljistä kuin muuallakin ullakkotiloissa

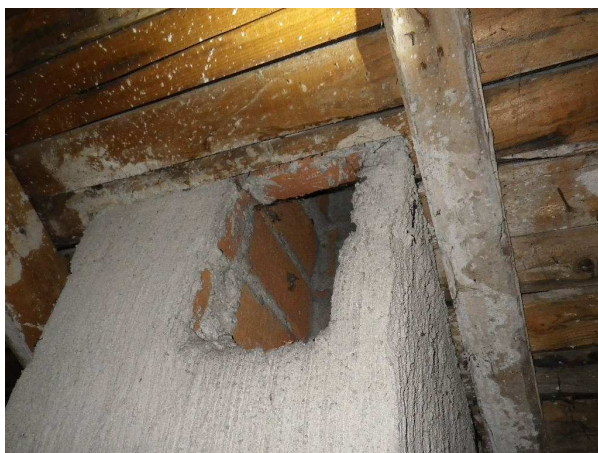
Kuva 19. Kuva ullakolla olevasta vanhasta hormista, josta on todennäköisesti ilmayhteys sisätiloihin.

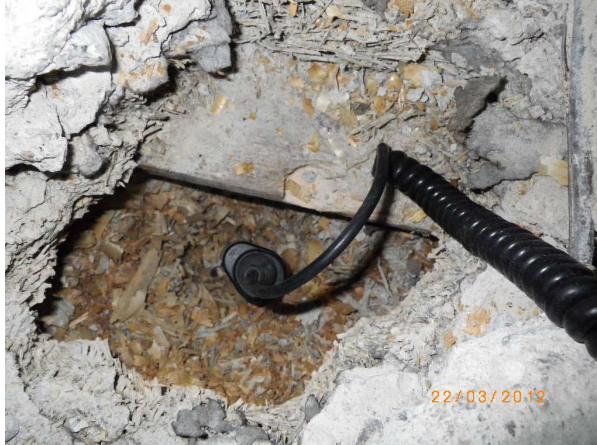
- Rakenneavausten kohdalla toisessa kohdassa kutterinlastun suhteellinen kosteus oli 90 % RH, toisessa kohdassa 55 % RH. Kutterinlastussa oli mikrobivaurioon viittaavaa hajua molemmissa kohdissa ja molemmissa kutterinlastusta otetuissa materiaalinäytteissä oli runsasta mikrobikasvustoa ja vahva viite vaurioista. Analyysivastaus on liitteessä 3.

Kuva 20. Yläpohjan palopermanto piikattiin kahdesta kohdasta auki, jotta rakenteen kosteus voitiin mitata ja lämmöneristeestä (kutterinlastusta) ottaa materiaalinäyte

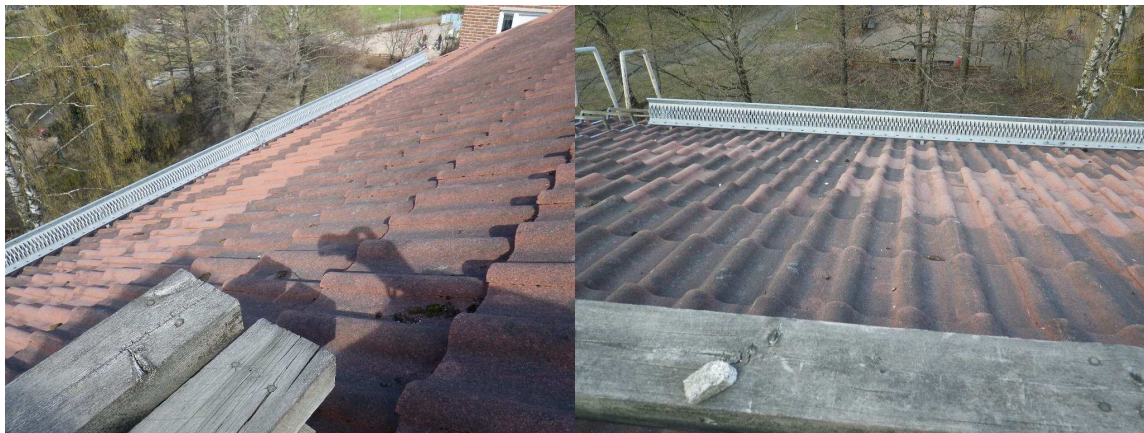
Kuva 21. Yleiskuvaa vesikatolta. Räystään läheisyydessä on uusittua vesikatetta, joka on ilmeisesti vaihdettu aiemmin mainittujen vesikattovuotojen yhteydessä.

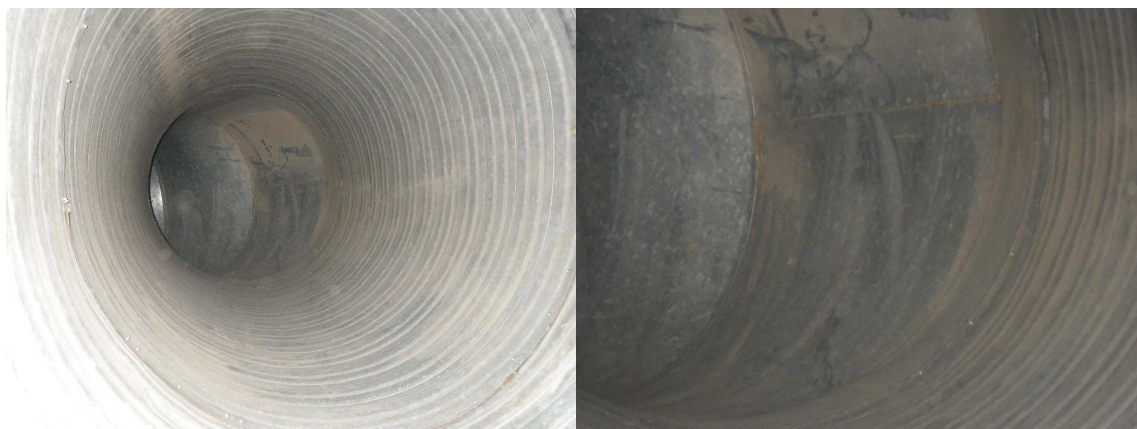
Kuva 22. Kuva tuloilmakanavasta (runkokanavasta ilmanvaihtokoneen jälkeen). Kanava on jonkin verran likainen. Oikealla lähikuvaa käyrän kohdalta.

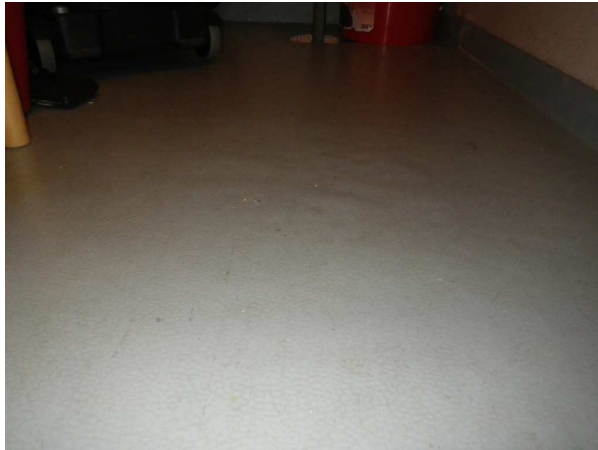
- Lattian muovimaton läpi tuli mattoliiman (kosteusvaurioon) viittaavaa hajua. Matto on osin pohjasta irti
- Seinän viemärin pystykotelon tarkastusluukku avattiin. Viemäriputken ympärillä ei havaittu merkittävää ilmavuotoa tms. reittiä läpiviennin kohdalla
- Suihkunurkan edessä on lastulevyrakenteinen kaappi, jonka alaosat ovat turvonneet kosteuden vaikutuksesta

Kuva 24. Pesuhuoneen 002 matto on osin pohjasta irti (kosteuden aiheuttamaa kupruilua)

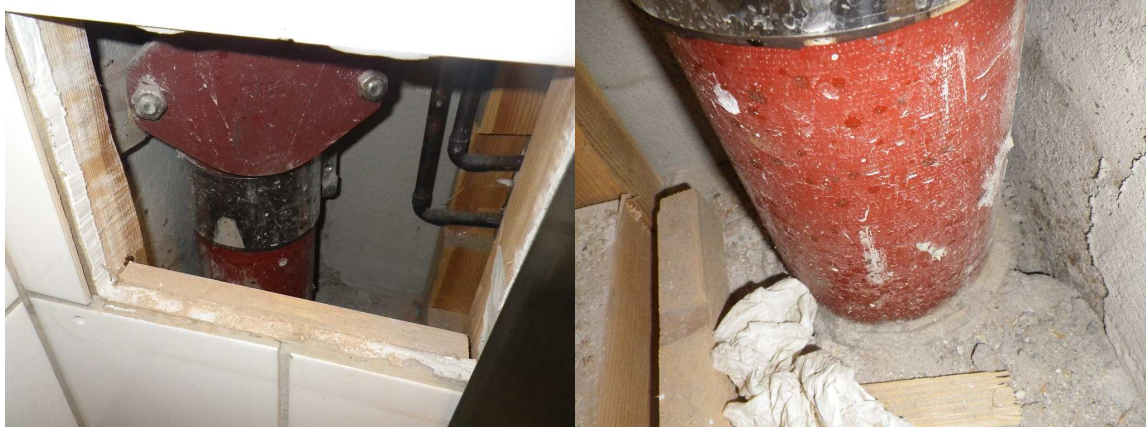
Kuva 25. Pesuhuoneen viemärikotelon tarkastusluukun kautta ei havaittu merkittävää.

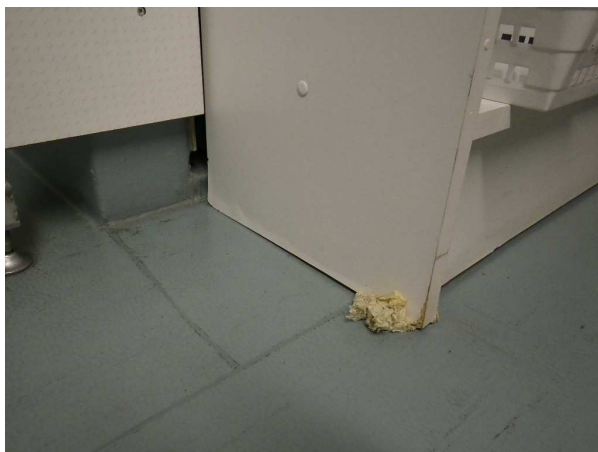
Kuva 26. Pesuhuoneen 002 suihkunurkan edessä oleva lastulevyrunkoisen kaapin alaosat ovat kastuneet / turvonneet

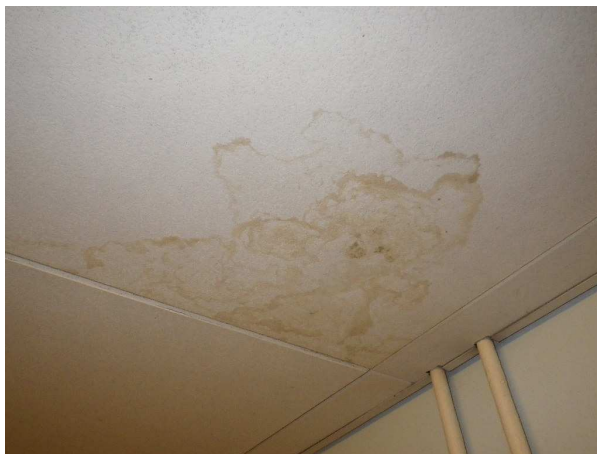
- Alaslasketun katon akustolevyissä on kuivuneita kosteusjälkiä (syy ei tiedossa)

Kuva 28. Märkäeteisen 015 alaslasketun katon akustolevyissä on kuivuneita kosteusjälkiä

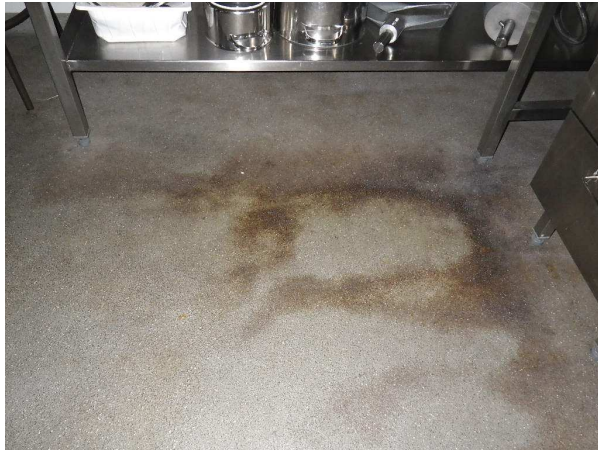
- lattiassa on akryylipinnoite, jossa on tummia laikkuja
- pintakosteusilmaisimella on em. pinnoitteen läpi epäluotettava mitata, mutta läikyt eivät nähdyn perusteella johdu kosteusrasituksesta.

Kuva 29. Keittiön lattiassa on tummia laikkuja. Kyseisillä alueilla ei mitattu muusta lattiapinnasta poikkeavia kosteuslukemia.

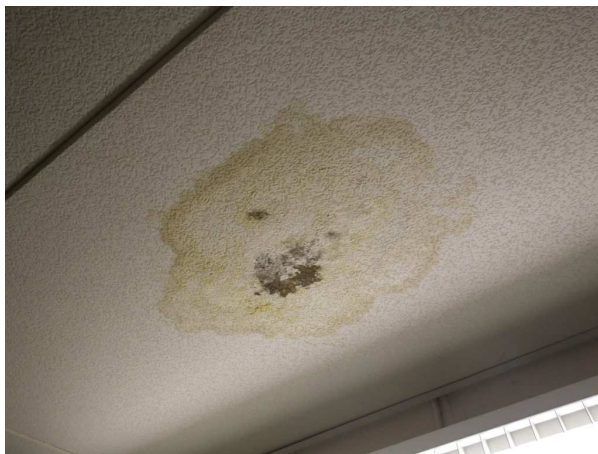
- Katon alaslasketussa levyssä on pieni aktiivinen kosteusrasituskohta (todennäköisesti alaslasketun katon sisällä putkiliitoksen tms. hyvin pieni vuoto). Alaslasku on niin ahdas putkien takia, joten paikkaa ei sen tarkemmin päästy näkemään, koska levyjä ei rikottu). Ko. kohta on varaston 028 edessä.

Kuva 30. Katossa on pieni kostea alue, joka johtuneen yläpuolella olevan putken hyvin pienestä vuodosta

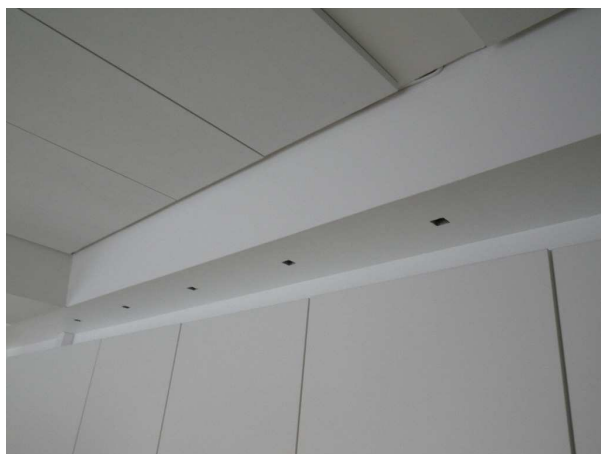
- Nykyisten (jälkeenpäin uusittujen) sänkykaappien päällä kotelossa on reiät, jotka ovat aiemmin toimineet ilmeisesti sänkyjen "tuuletuskanavina" ja jotka on edelleen liitettyä poistoilmavaihtojärjestelmään

Kuva 31. Sänkykaappien päällä kotelossa on reiät, jotka on liitetty poistoilmavaihtojärjestelmään (toimineet aikaisempien sänkykaappien tuuletuksena).

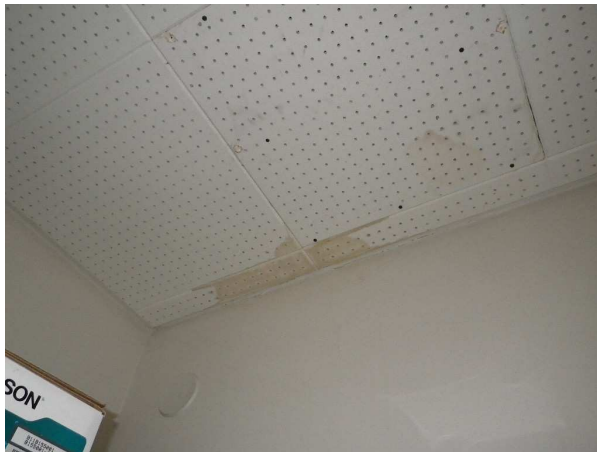
- varastossa on erityisen ummehtunut haju, joka johtunee pääasiassa varastossa säilytettävistä tavaroista. Myös tilan ilmanvaihto on huono
- Katon akustolevyissä on vanhoja kosteusjälkiä, jotka johtuvat yläpuolella olevan varaston patteriputken vuotamisesta (tapahtunut useampi vuosi sitten)

Kuva 32. Varaston 102 katon akustolevyissä on vanhoja vuotojälkiä yläpuolella olevan patterin vuotamisesta johtuen.

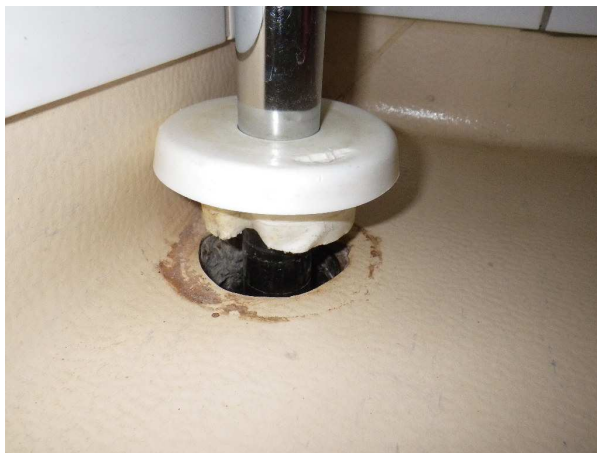
- Lattiasa ei todettu kohonneita pintakosteusilmaisimen lukemia
- Nurkan pesualtaan viemäriputken lattianrajan tiiviys voi olla kyseenalainen (on mahdollista, että ko. kohdasta tulee viemärihajua, jos tilat olisivat alipaineisia)

Kuva 33. pesuhuoneen 103 pesualtaan tiivistys voi olla puutteellinen (viemärihajujen mahdollisuus). Kuvassa tiivistettä on nostettu tarkoituksellisesti ylöspäin.

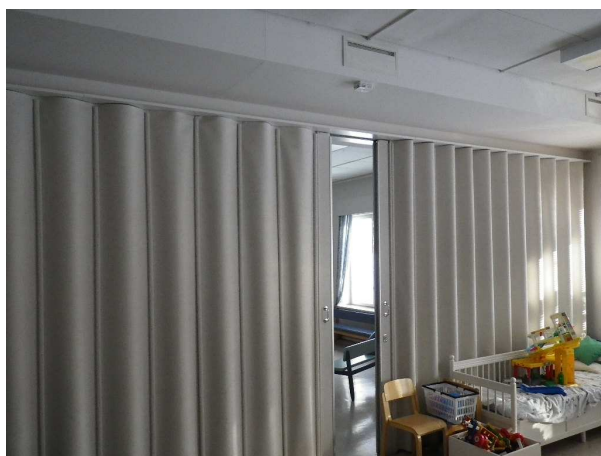
- paljeovi haisee
- laulusali aistinvaraisesti hieman tunkkaisempi kuin viereinen ryhmähuone 106
- ryhmähuoneen 106 kaapin pohjalevyyn tehtiin reikä, josta tarkasteltiin pohjalevyn alla olevan lattiapinnan ja puurunkoisten kaappien kuntoa. Tarkastuksessa ei todettu poikkeavaa, mm. puuosat olivat normaalin näköisiä (ei vaurioita)

Kuva 34. Tilojen 106 ja 107 välisestä paljeovesta tulee hajua sisäilmaan.

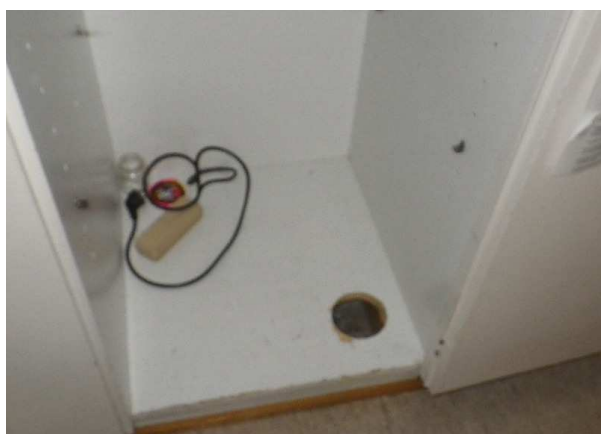
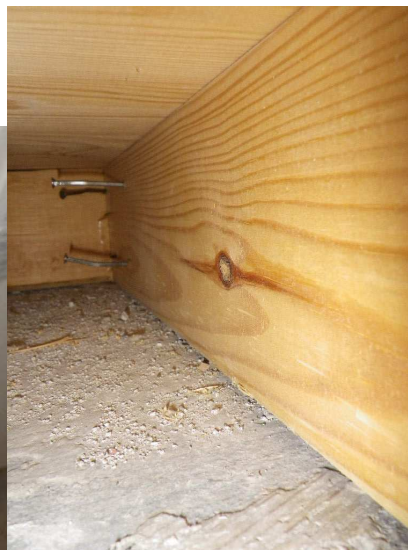
Kuva 35. Kaapin pohjalevyyn tehtiin reikä, josta tarkastettiin kiinteän kaapin pohjan tilannetta. Kaapin alla ei havaittu vaurioita (vasemman puoleinen kuva).

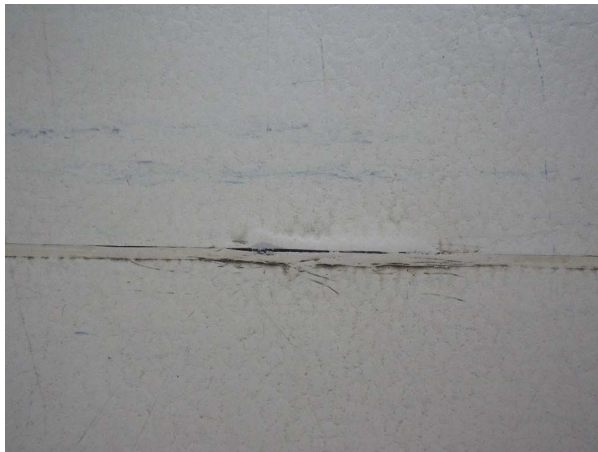
- lattiassa ei todettu kohonneita kosteuslukemia
- muovimaton saumat ovat paikoin auki (kosteusrasitus on latioilla kuitenkin niin vähäistä, että kosteutta ei ole maton alla)

Kuva 36. Pesuhuoneiden muovimattojen saumat ovat paikoin auki. Kuva pesuhuoneesta 112.

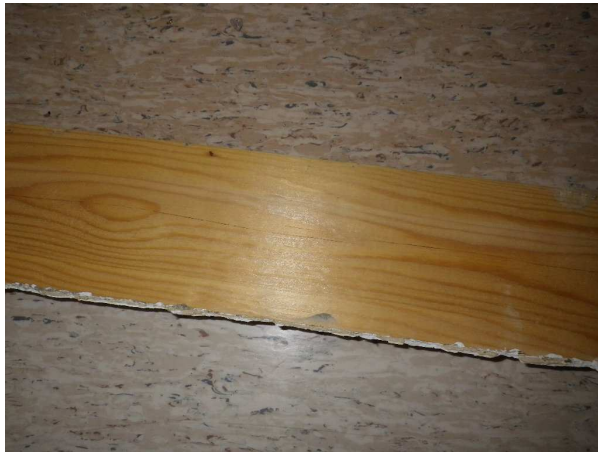
- käytävältä irrotettiin jalkalistaa, mutta sen takana ei havaittu merkkejä vaurioista.

Kuva 37. Irrotetun jalkalistan taustapinnassa ei ollut merkkejä vaurioista.

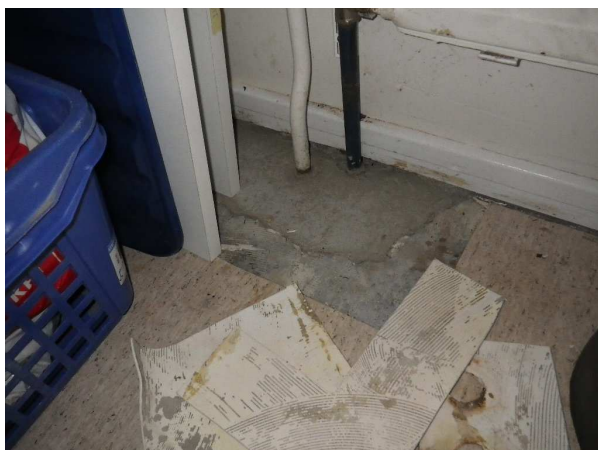
- tilan patteri on vuotanut joskus. Lattiapintaa on avattu kastuneelta alueelta (muovimattoa leikattu auki). Nyt lattiassa ei todettu kohonneita arvoja

Kuva 38. varaston 205 patteriputki on joskus vuotanut. Samassa kohdassa alapuolella varaston katossa oli kuivuneet kosteusjäljet

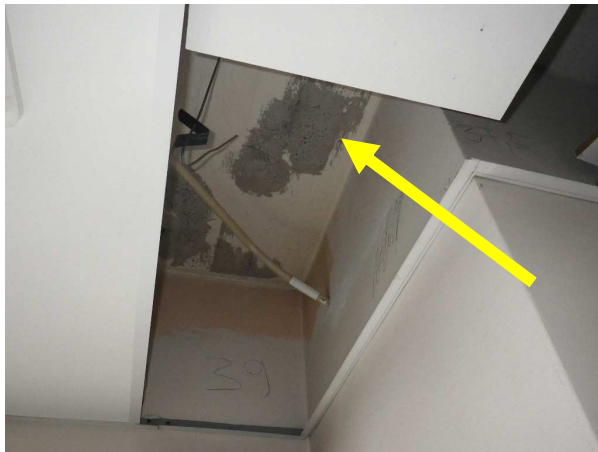
- Tilaan on valunut katosta vettä aiempaan vesikattovuotoon liittyen
- Tällä hetkellä ei selvästi kohonneita kosteuslukemia havaittu (mitattu pistokoeluntoisesti alaslasketun katon sisältä kattobetonista)
- Katon betonipinnassa on aiempaan vuotoon liittyviä jyräjäjälkiä näkyvissä

Kuva 39. Alaslasketun katon sisällä on betonipinnassa jyräjäjälkiä vanhaan vahinkoon liittyen. Kuva leikkikeittiöstä 210.

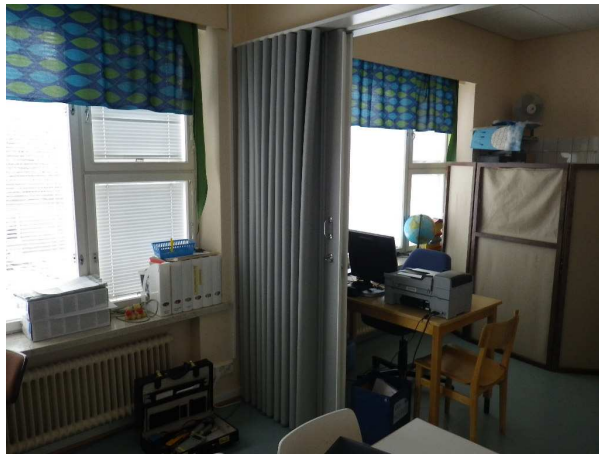
- tilan paljeovi haisee
- paljeovesta otettiin materiaalinäyte VOC-määrittystä varten
 - o Näytteen kokonaismäärä (TVOC) oli 125 ng/g h
 - o Epätavanomaisina pitoisuuksina yksittäisistä yhdisteistä havaittiin etanolia 23 ng/ g h ja etikkahappoa 19 ng/ g h
 - o Näytteen analyysivastaus on esitetty liitteessä 5
- Katossa on reikä, joka ilmeisesti on yhteydessä vanhaan ilmanvaihtohormiin

Kuva 40. Tietokonetilan paljeovi haisee.

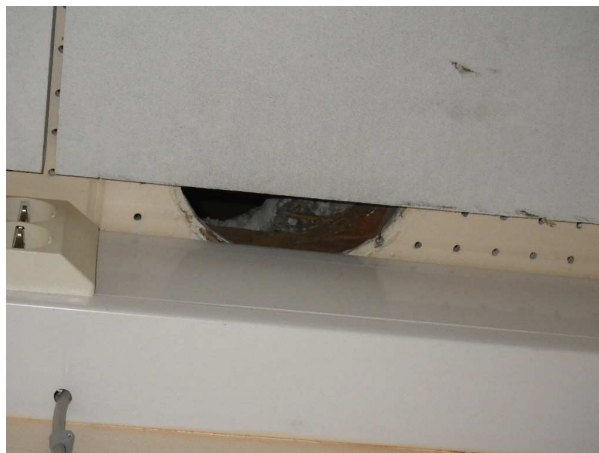
Kuva 41. Tietokonetilan katossa on reikä, joka on ilmeisesti yhteydessä vanhaan ilmanvaihtohormiin.

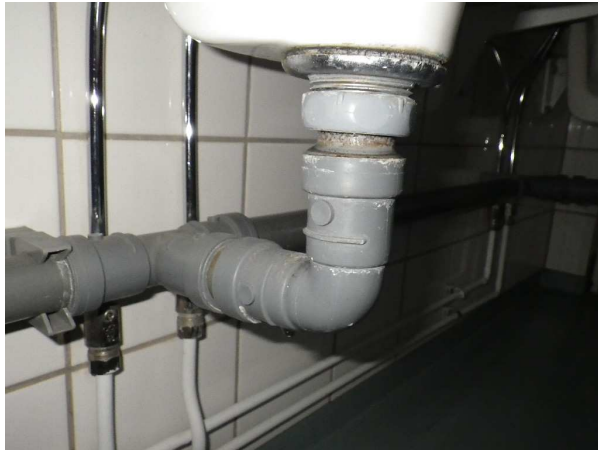
- Lattialla havaittiin pieni määrä vettä (syynä yhden pesualtaan viemäriiitoksen vuoto). Vesi valuu lattialle ja tilan lattiakaivoon
- Lattiassa ei pintakosteusilmaisimella havaittu poikkeavaa

Kuva 42. Pesuhuoneen/ wc:n 227 pesualtaan viemäriiitos tiputtaa vettä vähän lattialle.
