Kuntotutkimusraportti: - Selkeenuja 5, Tampere

Päiväys: 31.10.2019
Työ nro: 2019 / 62
Kohde: Selkeenuja 5, Tampere
Tutkimusaika: 4.10.2010
Tilaaaja(t): Tampereen kaupunki
Kiinteistötoimi
Ari Kilpi
PL487, 33101 Tampere

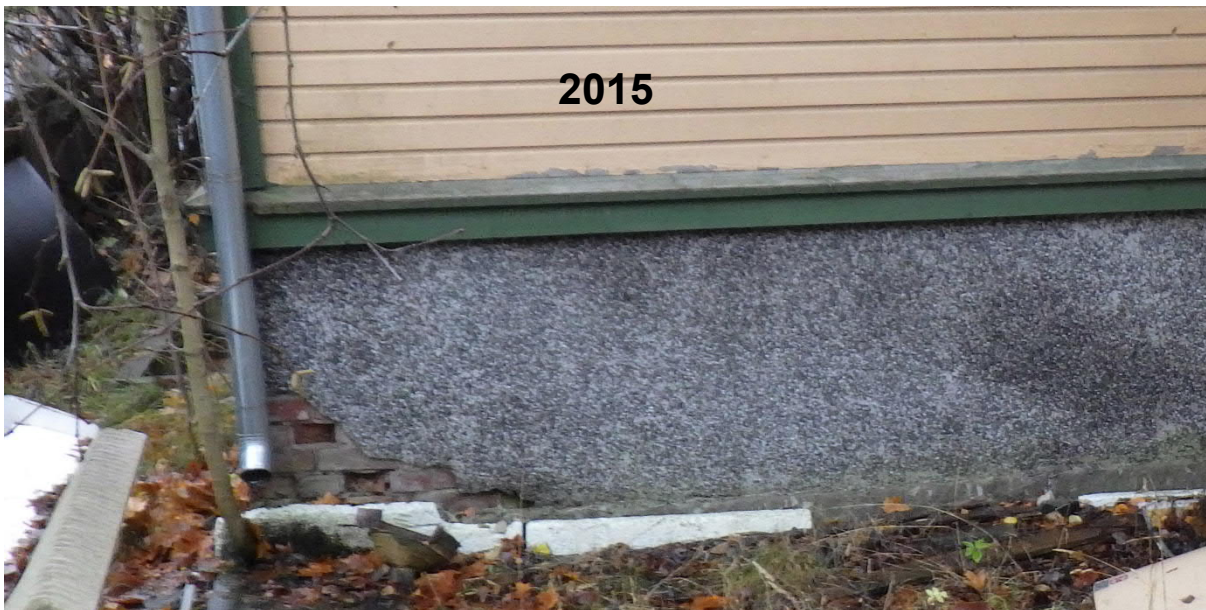
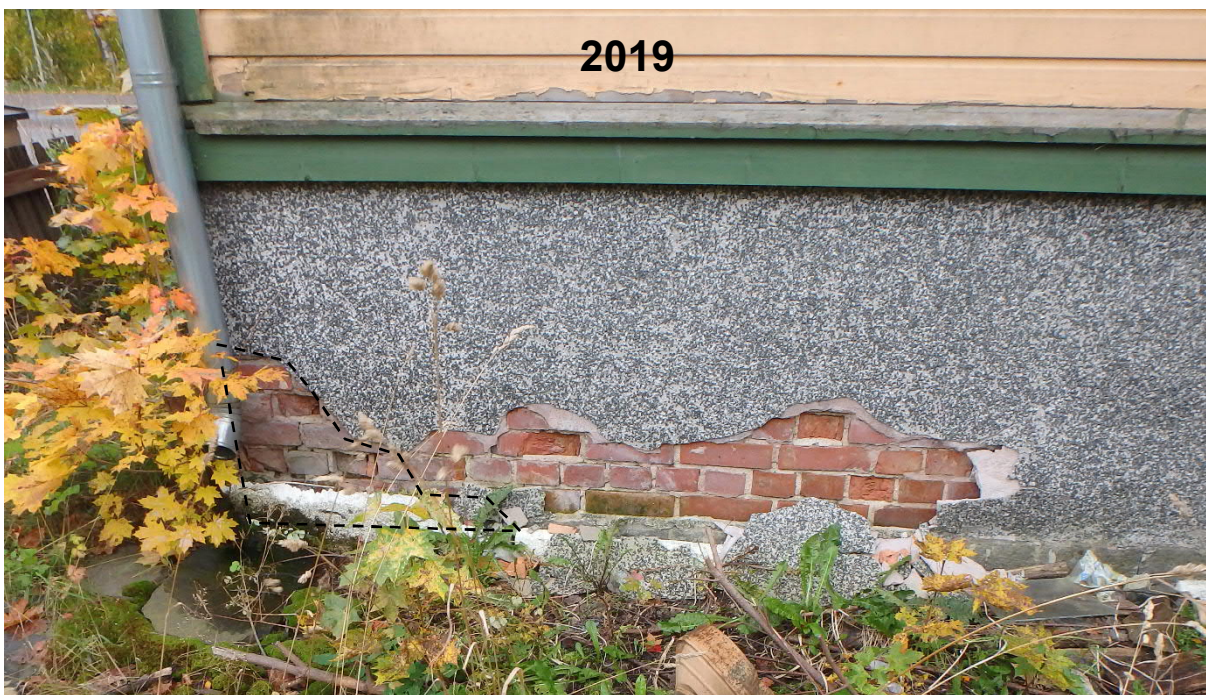
Rakennuksessa on tiilirakenteiset perusmuurit. Ulko- ja sisäpuolelta rapattu 1½ kiven muuraus on rakennuksen nurkkien kohdalta rapautunut, mutta perustusten pettämiseen viittaavia vaurioita ei havaittu. Verrattuna vuoden 2015 havaintoihin, niin perusmuurien vaurioituminen oli edennyt ja rapautuneet alueet olivat laajentuneet.

Kuva 1. Perusmuurit ovat poikkeuksellisesti kokonaan tiilirakenteiset. Nurkissa oli havaittavissa etenevää pakkasrapautumista., mutta kokonaisuutena ne olivat rakenteellisesti kohtalaisessa kunnossa ja sortumavaaraa ei ollut.

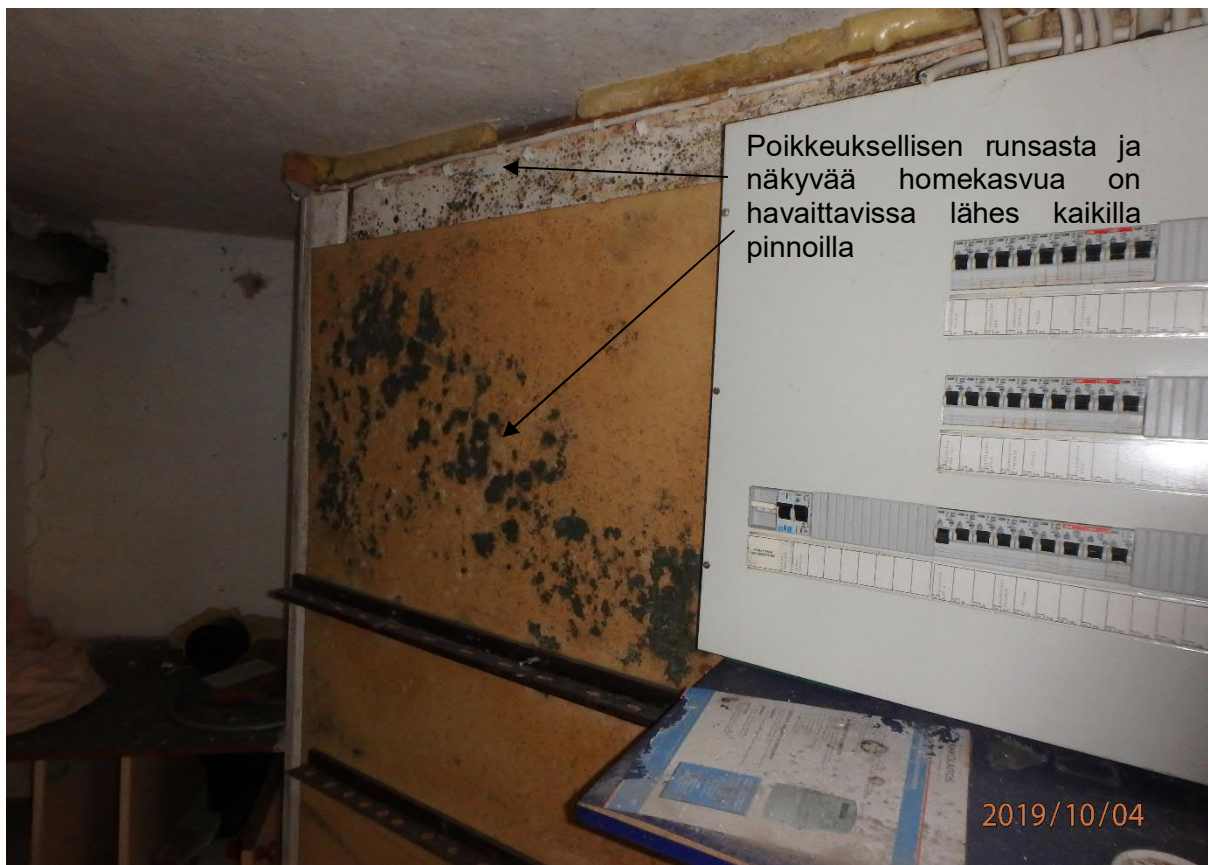
Kellarissa olevat puurakenteet / levyпинnat ovat pahoin homehtuneita korkean ilmankosteuden seurauksena. Tämä osoittaa tilan alapuolisen kosteusrasituksen olevan korkea ja ilmanvaihdon olevan toimimaton.

Kuva 2. Kellarikerroksen kaikki pinnat olivat homeessa ja niitä on rikottu polttopuiden saamiseksi. Verrattuna vuoden 2015 havaintoihin, tilanne oli kuitenkin pysynyt lähes ennallaan.

Kellarikerroksessa kaikki puu/levyrakenteet tulisi purkaa ja sen jälkeen varmistaa olemassa olevien betonilattioiden / tiiliseinien käyttökelpoisuudesta. Tähän vaikuttavat mahdollisen lämmöneristeen ja kapilaarikatkon olemassaolo sekä pohjaviemäröinnin uusimistarve. Mikäli kellarikerrosta halutaan hyödyntää asuinkäyttöä palvelevina tiloina, niin ulkopuolisen vedeneristyksen ja salaojituksen tekeminen on todennäköisesti pakollista.

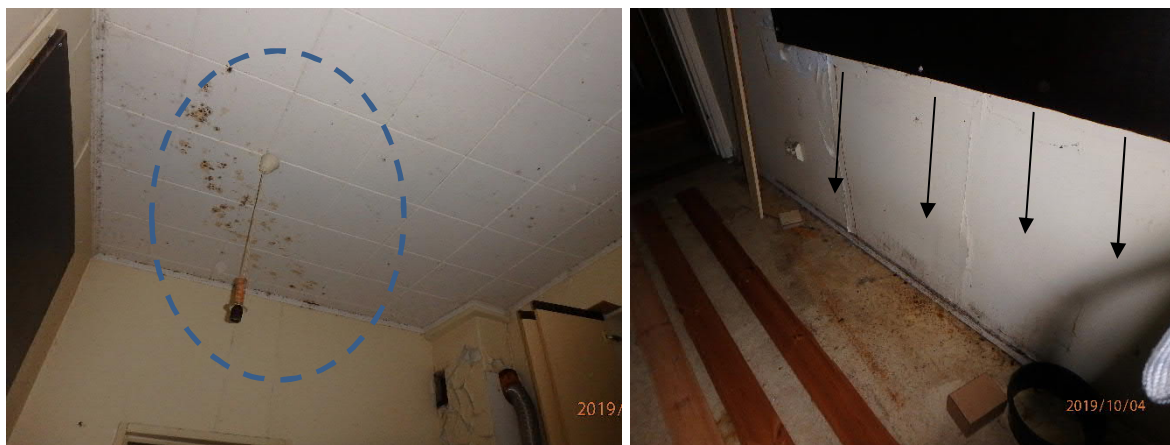
Asuinkerroksen pintoja oli rikottu ja sotkettu. Pinnoilla oli poikkeuksellisen runsaasti näkyvää homekasvua. Tämä viittaa tapahtuneisiin vuotoihin tai vesivahinkoihin ja kylmillään olevan rakennuksen huonoon kuivumiskykyyn.

Kuva 3. Rakennuksen sisätilojen näkyvät homevauriot olivat laajentuneet ja rikottujen ikkunoiden kautta oli paikoin vuotanut vettä seinäpintoja pitkin.

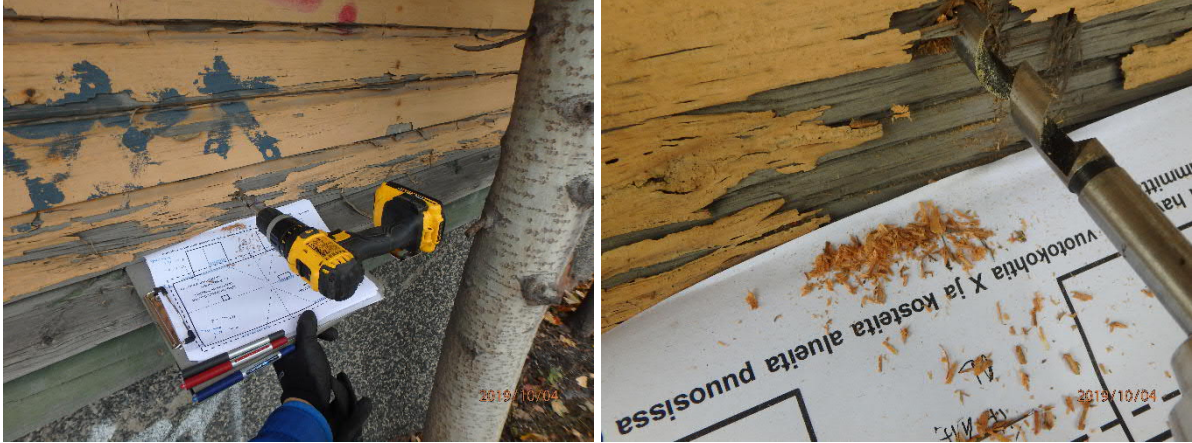
Nyt seinän kuntoa tutkittiin uudelleen vastaavalla porauksessa yhteensä 11 kohdasta. Uutena vauriona havaittiin lahovaurioita kadun puoleisen seinän alimmissa hirsissä sekä puuta tuhoavien hyönteisten muodostamaa hienojakoista pölyä länsipäädyn porauksissa.

Kuva 4. Eteläsivun porauksissa havaittiin viitteitä alimman hirren lahoamisesta. Porauksessa tuli ulos vain vähän tummaa ja pehmennyttä purua kuivan puulastun sijasta.

Havaintojen perusteella rakennuksen väli- ja yläpohja sekä kaikki sisäpuoliset pinnat tulisi purkaa kantavia rakenteita myöden. Julkisivujen alaosat tulee myös purkaa. Tämän jälkeen hirsiseinissä ja kantavissa rakenteissa mahdollisesti olevat vauriot olisi mahdollista paikallistaa ja korjata. Korjauksessa tulee varautua ikkuna-aukkojen ja yläpohjan tasalla ainakin paikalliseen uusimistarpeeseen sekä etelä- ja länsisivuilla laajempaan alahirsien vaihtamiseen.

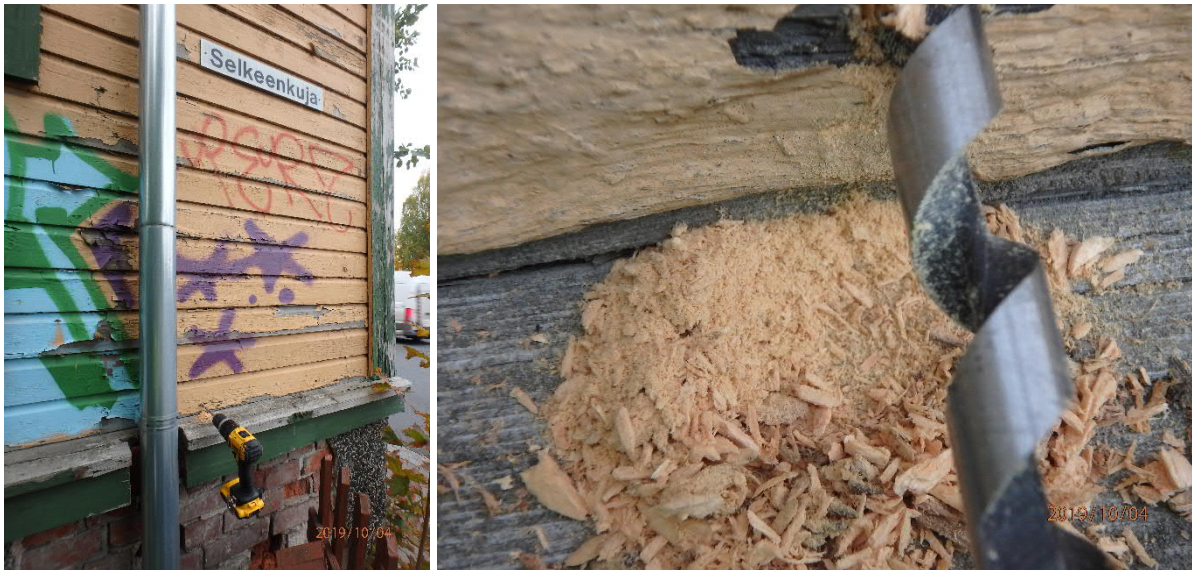
Kuva 5. Länsipäädyn porauksissa havaittiin puuta tuhoaviin hyönteisiin viittaavaa hienojakoista pölyä.

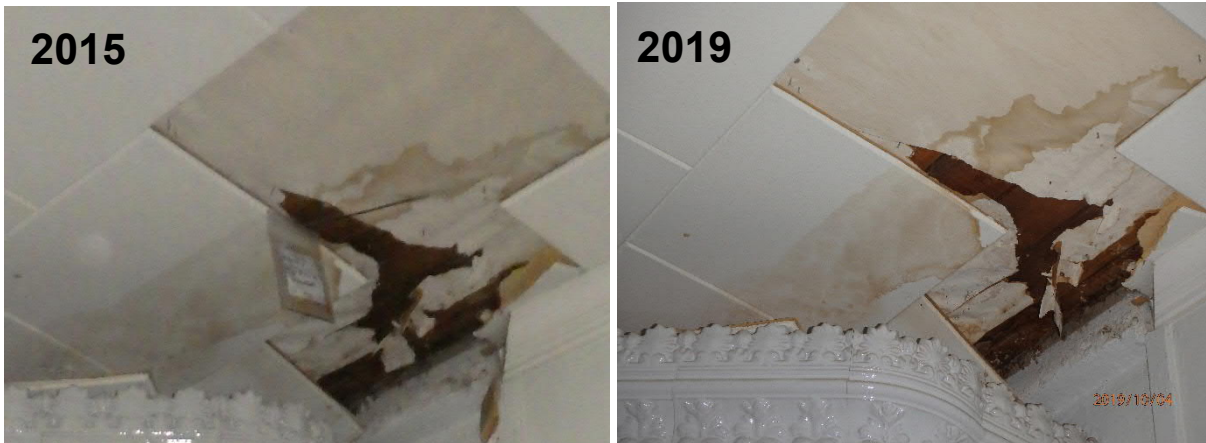
Vuoden 2015 tutkimuksessa oli todettu välipohjan mikrobivaurioituneen ainakin näkyvien vuotokohtien kohdalta. Nyt otettujen valokuvien perusteella vauriokohta ei ollut havaittavasti kasvanut.

Kuva 6. 1. kerroksen katossa todetut vesivuotojäljet eivät olleet muuttuneet havaittavasti 4 vuoden aikana, joten ainakin osa vaurioita aiheuttaneista kattovuodoista on korjattu aiempien remonttien aikana.

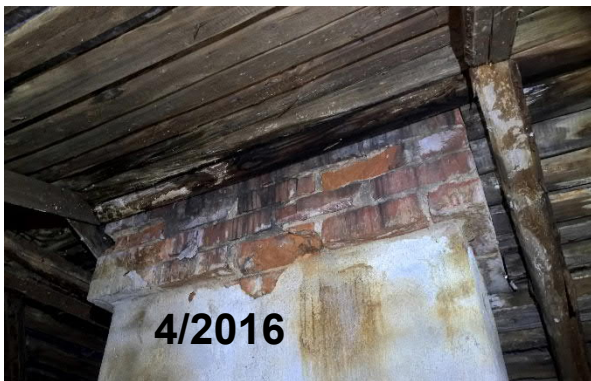
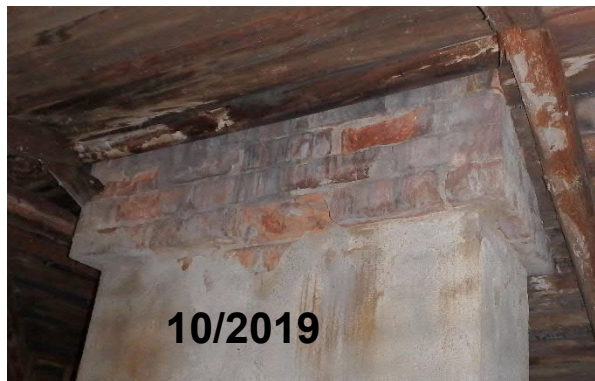
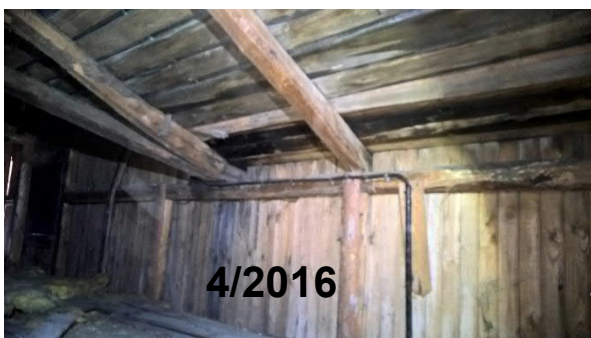
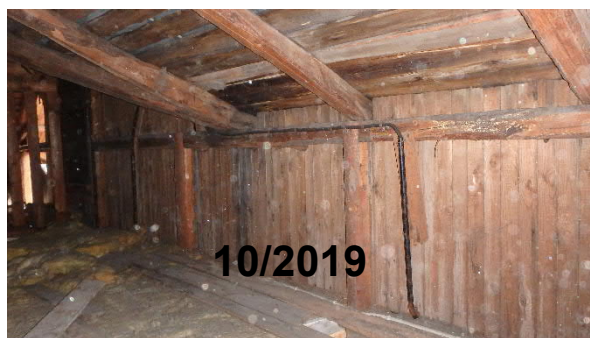
Nyt kulku ullakolle onnistui aiemmin käytetyn reitin kautta. Ullakon olosuhteissa tai näkyvissä vaurioissa ei ollut tapahtunut havaittavaa muutosta. Katon aluslaudoituksessa vuonna havaitut kuusi vuotokohtaa olivat nyt selkeästi kuivempia, eli vuotoa ei tapahdu niinkään sateella vaan keväällä lumien sulamisen yhteydessä (aiempi yläpohjan tutkimus tapahtui huhtikuun alussa).

Tällöin rakenteeseen kohdistuu merkittävää kosteusrasitusta vain lyhyenä aikana vuodesta ja siksi havaitut vauriot eivät olleet merkittävästi laajentuneet neljän vuoden aikana.

Kuva 7. Katon vuotokohdat olivat syksyllä 2019 kuivempia aiemmista vesisateista huolimatta, kuin keväällä 2016, joten vuodot liittyvät pääosin lumien sulamiseen ja sen muodostamiin jääpatoihin.

Vesikaton kuntoa oli arvioitu jo vuoden 2016 tutkimuksessa. Tällöin katon vaativan vähintään kunnostamista ja sisäjiirien ruostuminen oli katsottu suurimmaksi ongelmaksi. Vuodot sijoittuivat pääosin jalkarännien ja vesikaton sisäjiirien kohdalle sekä savupiippujen juuriin kuten oli oletettavissakin.

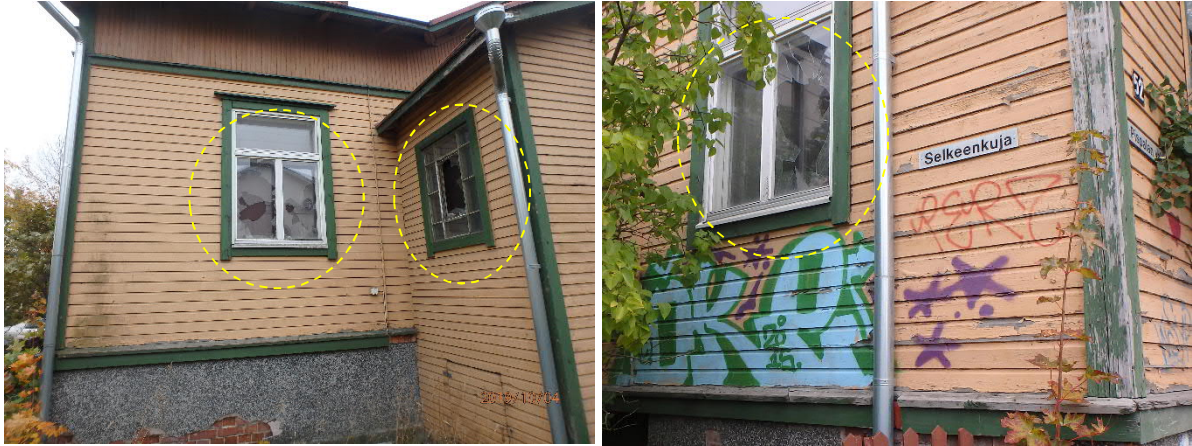
Rakennuksen asuinhuoneiden ikkunat on uusittu aiemmassa peruskorjauksessa. Aiemmassa tutkimuksessa ikkunat on todettu vielä tyydyttävä kuntoisiksi ja lasit ehjiksi. Nyt havaittiin, että ainakin neljän ikkunan laseja oli rikottu ilkkivaltaisesti.

Kuva 8. Rakennuksen ikkunoita oli särjetty vuoden 2015 tutkimuksen jälkeen. Rikkinäiset ikkunat lisäävät rakenteiden kastumista ja nopeuttavat vaurioitumista.
