## SELVITYS KORVAUSVAATIMUKSEEN

| Tapahtumapäivä | 13.10.2025 | Kello | |
| Tapahtumapaikka | Karhunkuusikko | | |

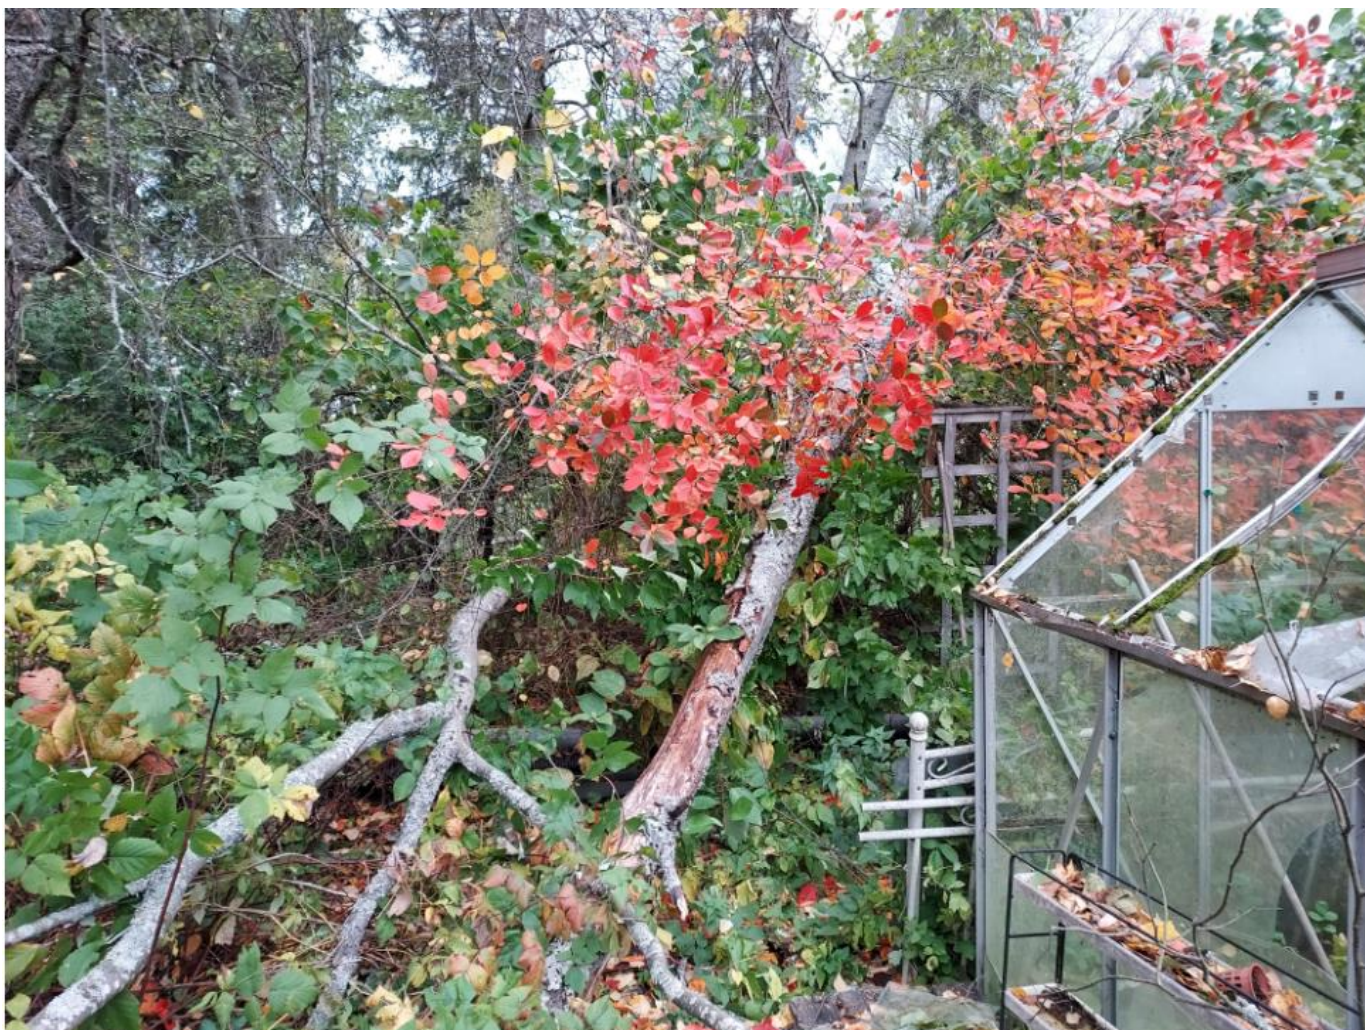
Karhunkatu 11 tontille oli kaatunut leppä. Leppä kasvoi kaupungin puistoalueella Karhunkuusikossa.

Leppä oli silminnähden huonokuntoinen. Jos puuta olisi käyty katsomassa juuri ennen sen kaatumista, se olisi päätetty kaataa.

Leppä oli kaatuessaan vaurioittanut kasvihuonetta.
