**KOy Pinninkatu 47**

**LUONNOSSUUNNITTELU  
VAIHEESEEN LIITTYVÄT  
KIINTEISTÖN RAKENNE-,  
HAITTA-AINE- JA  
KOSTEUSSELVITYKSET**

28.09.2012

Työn:o 31 7648.2

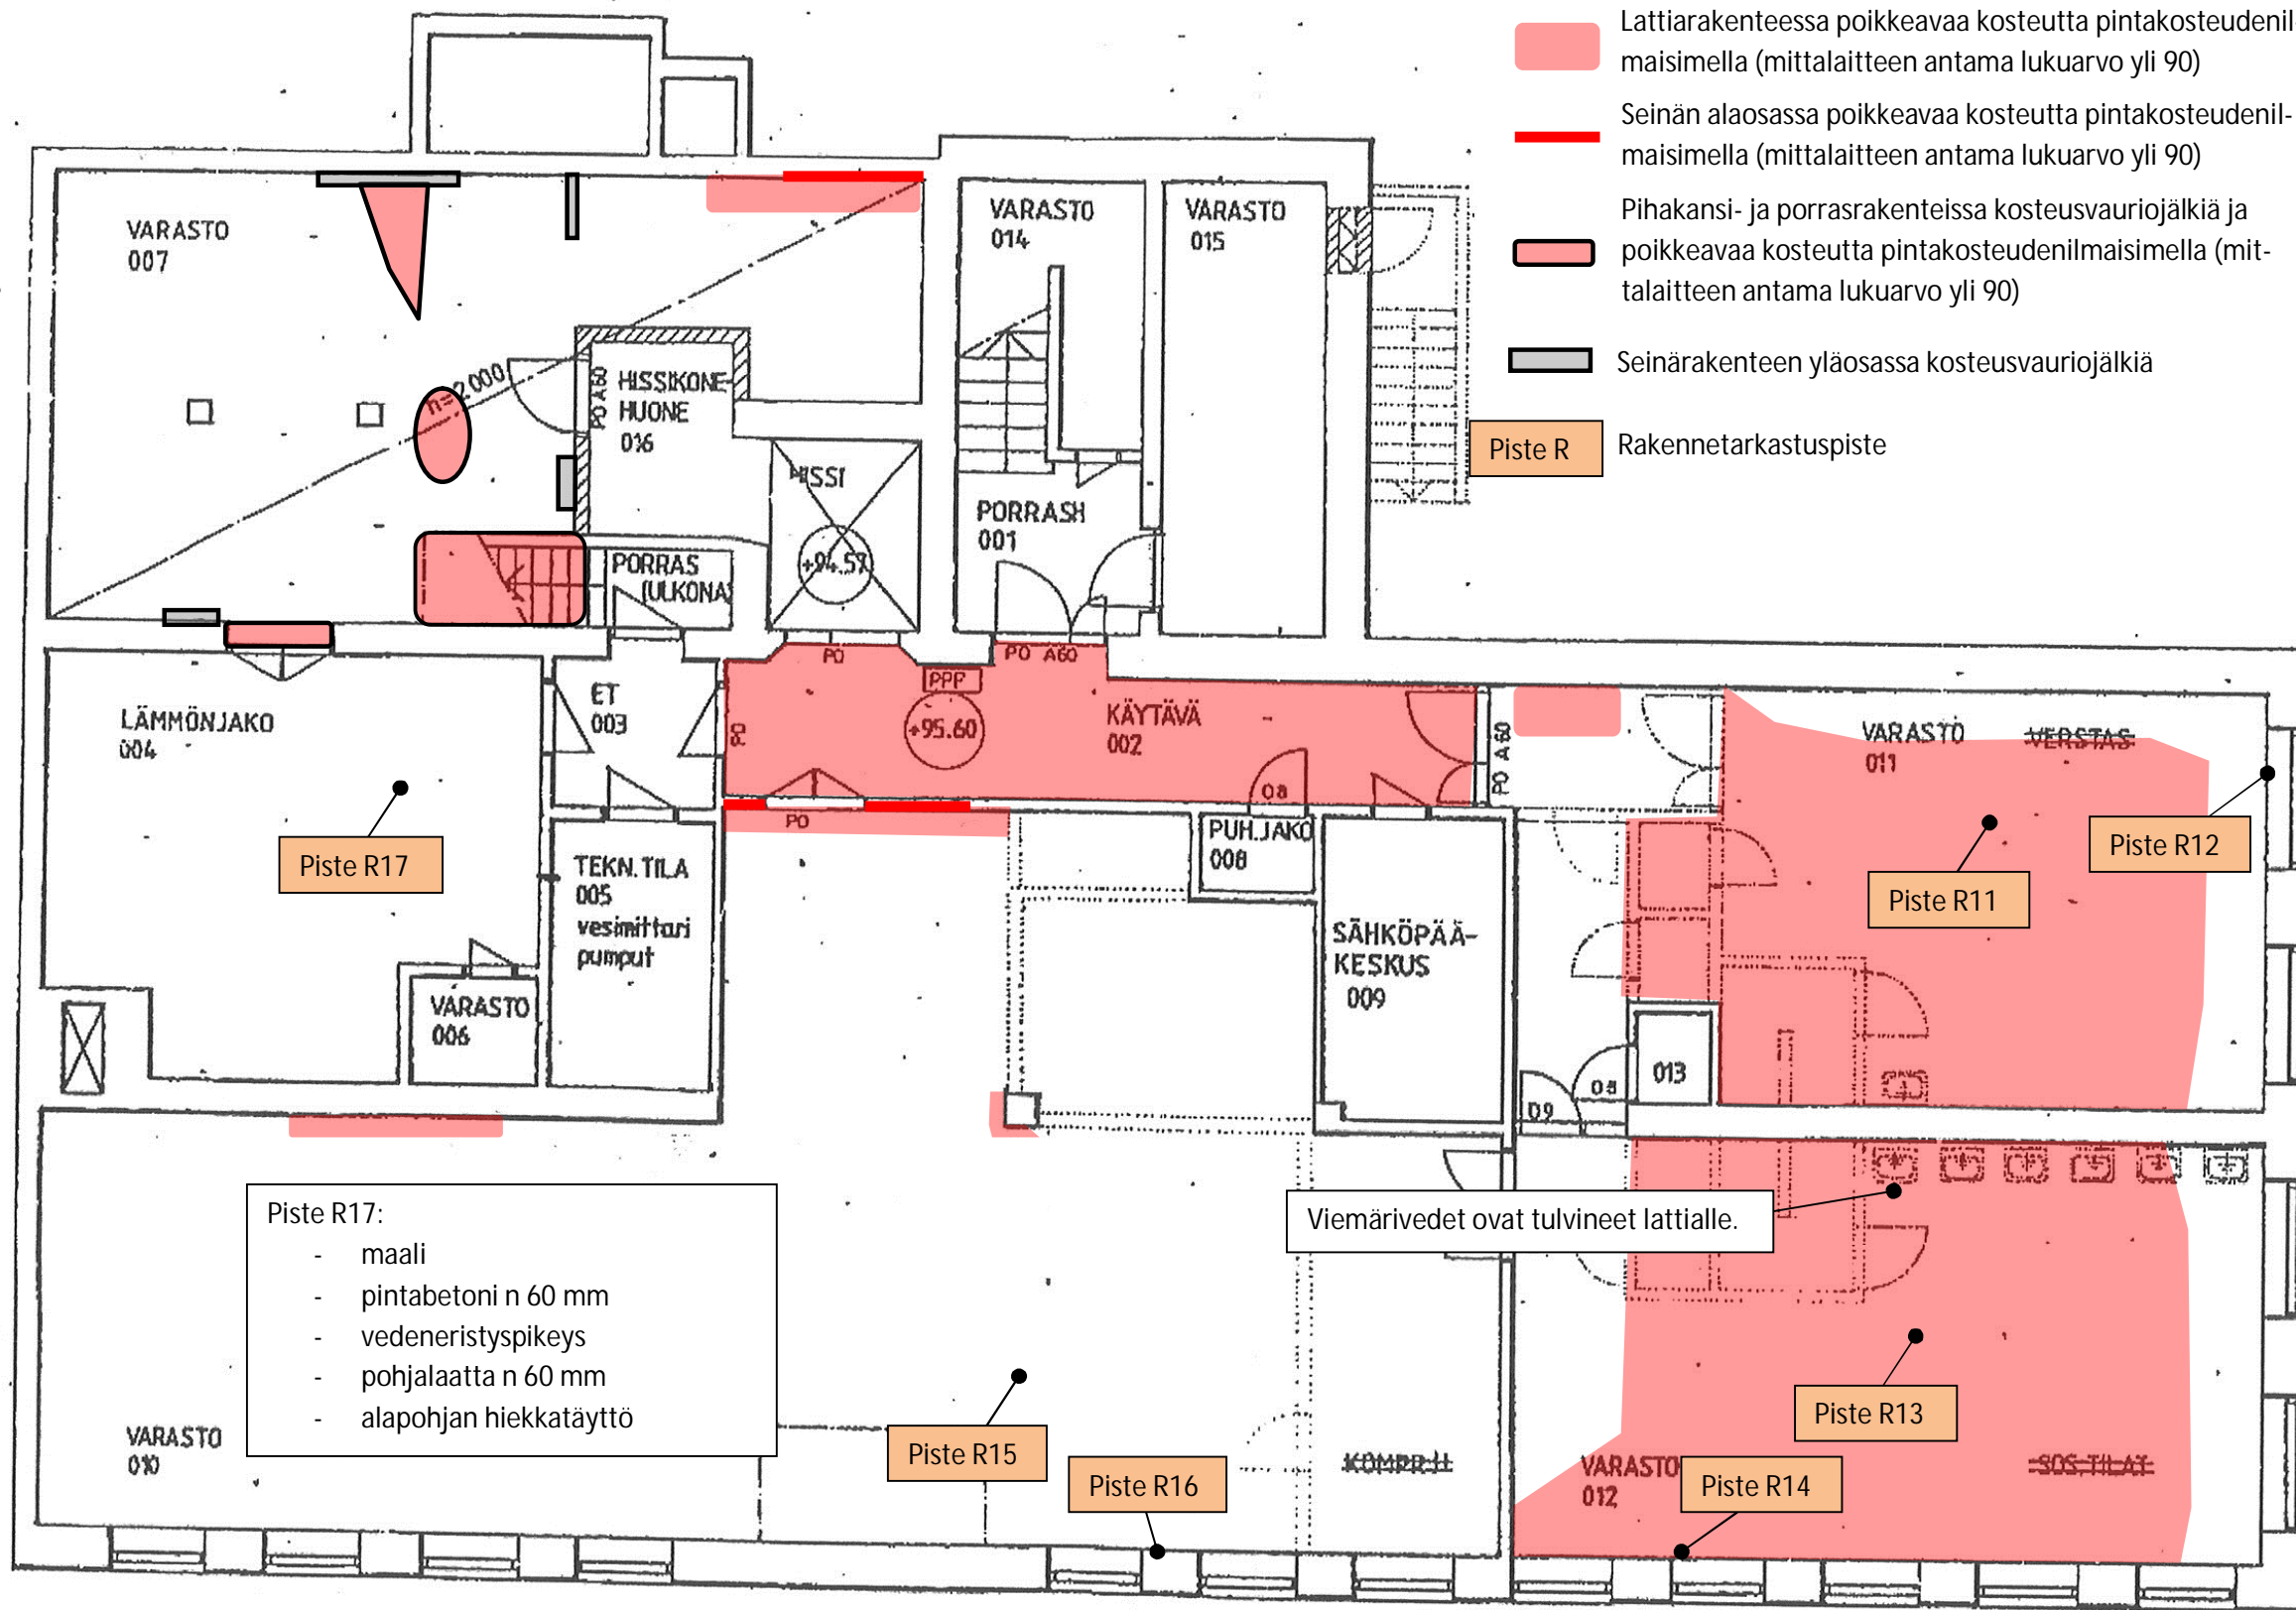
Viemärivedet ovat tulvineet lattialle.

- Piste R11: Lattia
- maali
  - pintabetoni n 60 mm
  - vedeneristyspikeys
  - pohjalaatta n 60 mm
  - alapohjan hiekkatäyttö
- Piste R12:
- rappaus 20 mm,
  - tiili 60 mm,
  - ilmaväli 40 mm,
  - toja 50 mm,
  - vedeneristyspikeys
  - betoninen perusmuuri (paksuus ei tiedossa)
- Piste R13:
- maali
  - pintabetoni n 60 mm
  - vedeneristyspikeys
  - pohjalaatta n 50 mm
  - alapohjan hiekkatäyttö
- Piste R14:
- rappaus 20 mm,
  - tiili 120 mm,
  - ilmaväli 30 mm,
  - vedeneristyspikeys
  - betoninen perusmuuri (paksuus ei tiedossa)
- Piste R15:
- maali
  - pintabetoni n 60 mm
  - vedeneristyspikeys
  - pohjalaatta n 50 mm
  - alapohjan hiekkatäyttö
- Piste R16:
- tiili 120 mm,
  - ilmaväli 30 mm,
  - vedeneristyspikeys
  - betoninen perusmuuri (paksuus ei tiedossa)

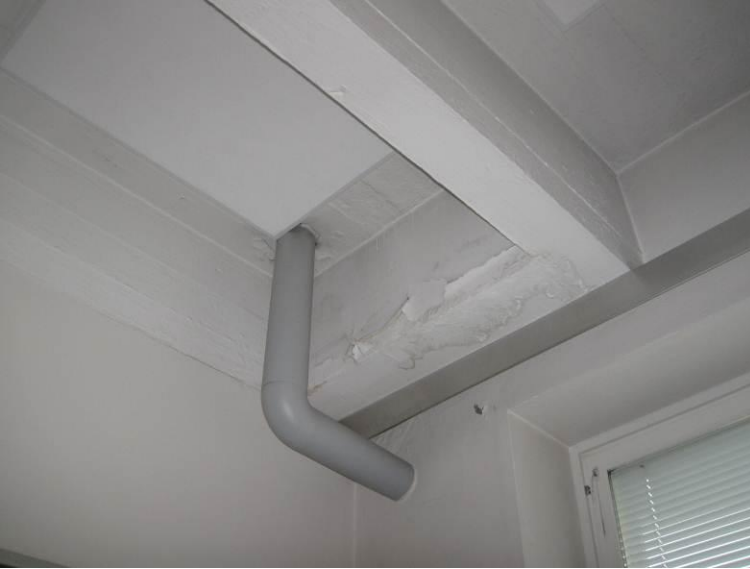
Tilassa 406 (ryhmytyöhuone 10) katon sadevesisyöksytorven liittymät ovat aiemmin vuotaneet (kuvakoosteen kuva 8). Pintakosteusmittausten perusteella kosteusvauriokohdissa ei ollut havaittavissa poikkeavaa kosteutta.

**Kuva 8.** Tilassa 406 (ryhmätyöhuone 10) katon sadevesisyöksytorven liittymät ovat aiemmin vuotaneet. Pintakosteusmittausten perusteella kosteusvauriokohdissa ei ollut havaittavissa poikkeavaa kosteutta.

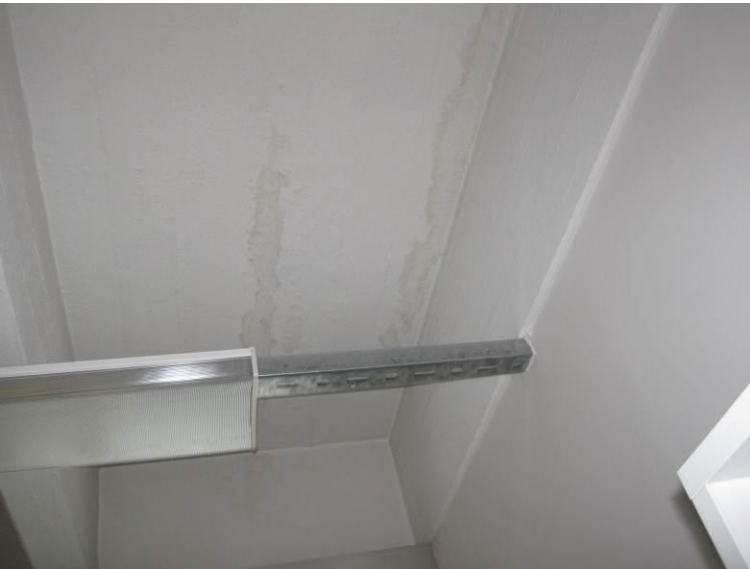
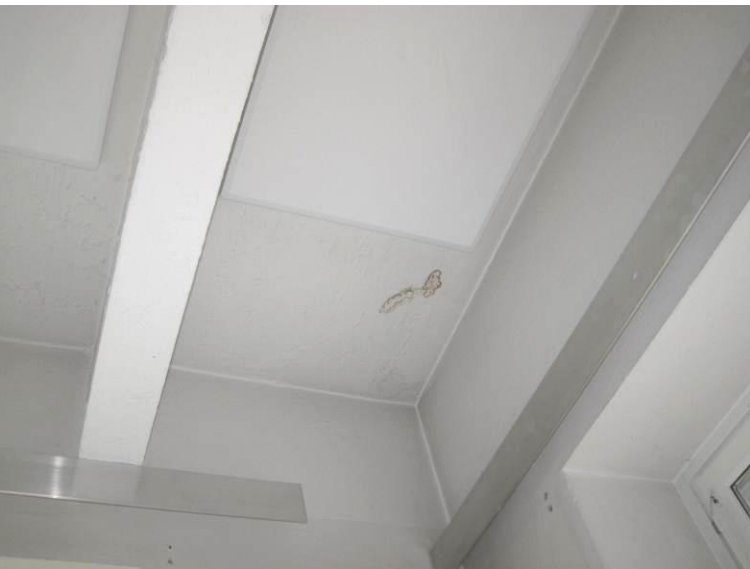
Rakennuksen 4. kerroksen reuna-alueilla yläpohjarakenteessa on havaittavissa pienimuotoisia kosteusvauriojälkiä. Vauriojäljet sijoittuvat pääasiassa rakenteessa olevien halkeamien ja muiden epätiivelyskohtien alueille (kuvakoosteen kuvat 9 ja 10). Pintakosteusmittausten perusteella kosteusvauriokohdissa ei ollut havaittavissa poikkeavaa kosteutta.

**Kuvat 9 - 10.** Rakennuksen 4. kerroksen reuna-alueilla yläpohjarakenteessa on havaittavissa pienimuotoisia kosteusvauriojälkiä. Vauriojäljet sijoittuvat pääasiassa rakenteessa olevien halkeamien ja muiden epätiivelyskohtien alueille. Pintakosteusmittausten perusteella kosteusvauriokohdissa ei ollut havaittavissa poikkeavaa kosteutta.

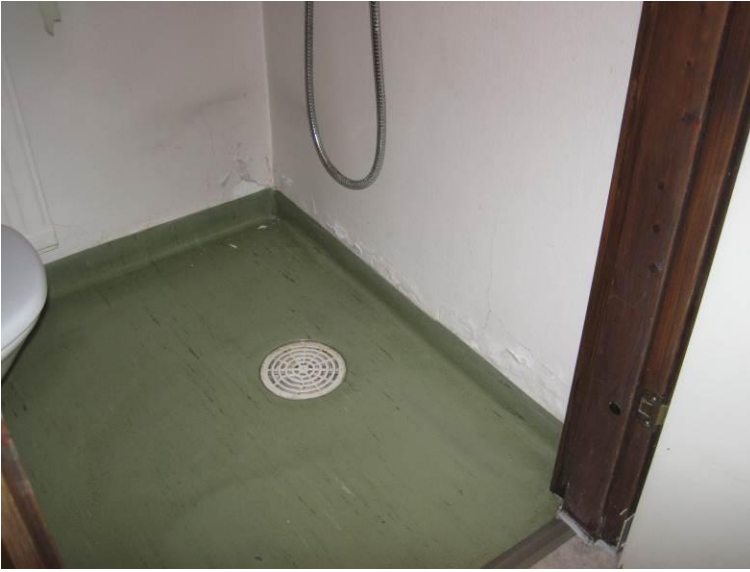
Pienimuotoisia kosteusvauriojälkiä oli havaittavissa myös rakennuksen 2. ja 4. kerroksissa olevien wc-tilojen seinärakenteiden alaosissa tiloissa olevien suihkujen kohdilla. Rakennuksen 2. kerroksessa wc-tilojen edustalla olevalla käytävällä lavuaarien alapuolella ja 2. kerroksessa siivousvälinevaraston seinärakenteen alaosassa on havaittavissa kosteusvauriojälkiä/ maalin hilseilyä. Pintakosteusmittausten perusteella kosteusvauriokohdissa ei ollut havaittavissa poikkeavaa kosteutta (kuvakoosteen kuvat 11 - 13).

**Kuva 11.** Rakennuksen 2. ja 4. kerroksissa olevien wc-tilojen seinärakenteiden alaosissa on havaittavissa kosteusvauriojälkiä tiloissa olevien suihkujen kohdilla. Pintakosteusmittausten perusteella kosteusvauriokohdissa ei ollut havaittavissa poikkeavaa kosteutta.

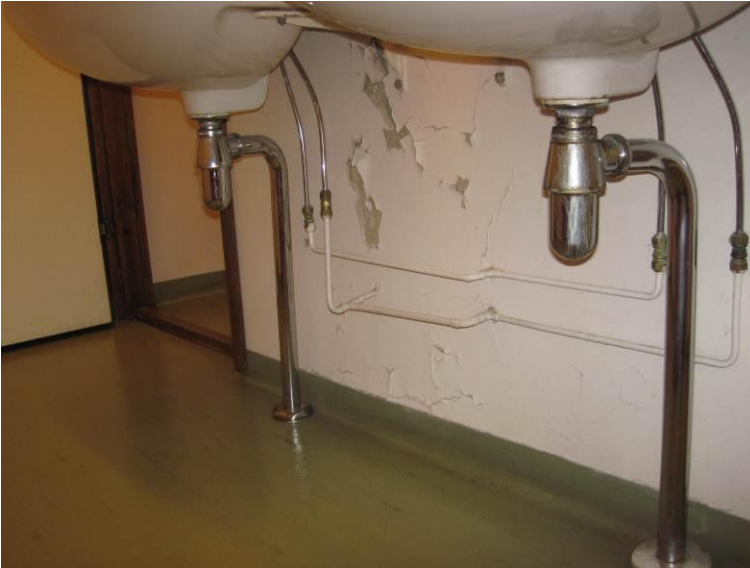
**Kuva 12.** Rakennuksen 2. kerroksessa wc-tilojen edustalla olevalla käytävällä lavuaarien alapuolella on havaittavissa kosteusvauriojälkiä/ maalin hilseilyä. Pintakosteusmittausten perusteella kosteusvauriokohdissa ei ollut havaittavissa poikkeavaa kosteutta.

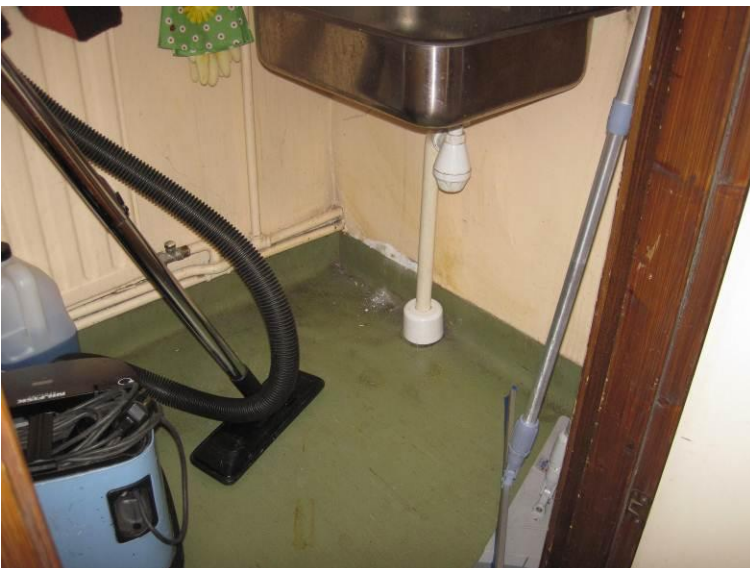
**Kuva 13.** Rakennuksen 2. kerroksessa siivousvälinevaraston seinärakenteen alaosassa oli havaittavissa kosteusvauriojälkiä. Pintakosteusmittausten perusteella kosteusvauriokohdassa ei ollut havaittavissa poikkeavaa kosteutta.

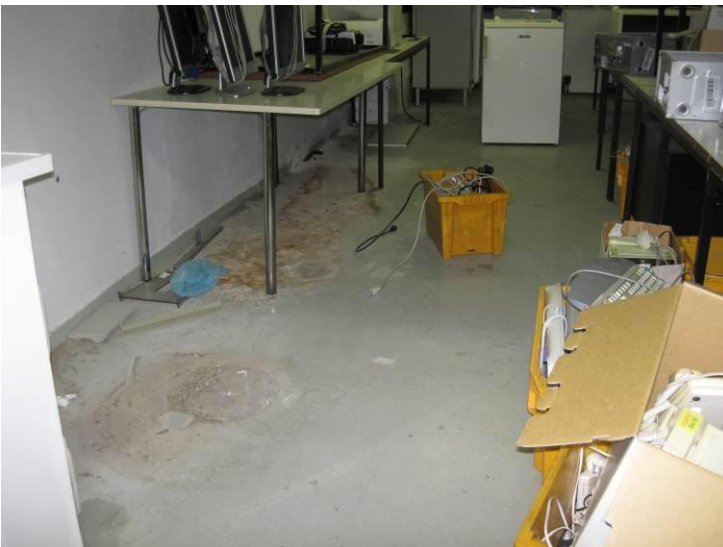
Kellarikerroksessa alapohjarakenteessa oli havaittavissa kosteusvauriojälkiä/ maalin hilseilyä alueilla, joissa oli havaittavissa poikkeavaa kosteutta pintakosteuden ilmaisimella. Varastotilassa 012 viemäriveredet ovat aiemmin tulvineet lattialle (kuvakoosteen kuva 15).

**Kuva 15.** Varastotilassa 012 ovat viemäriverdet tulvineet aiemmin lattialle.

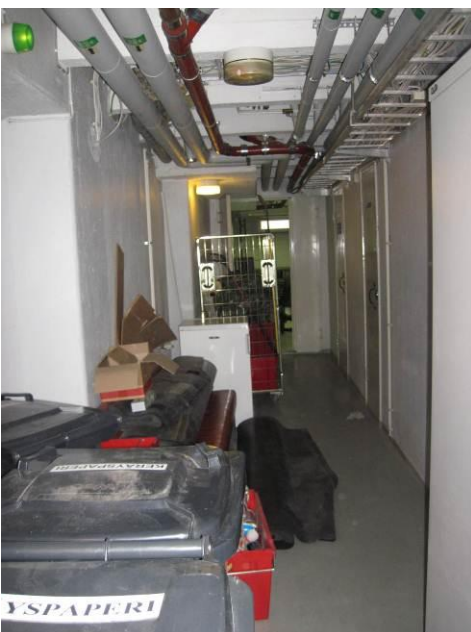
Varastotilojen 011 ja 012 sekä käytävätilan 002 alapohjarakenteessa on havaittavissa poikkeavaa kosteutta pintakosteudenilmaisimella.

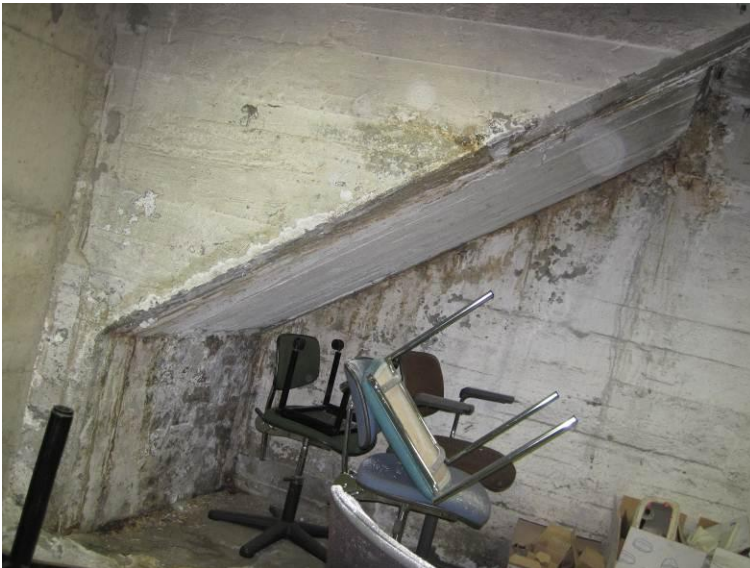
**Kuva 18.** Varastotilassa 007 olevan portaikon betonirakenteiden pinnoilla on havaittavissa kosteusvauriojälkiä ja poikkeavaa kosteutta pintakosteudenilmaisimella.

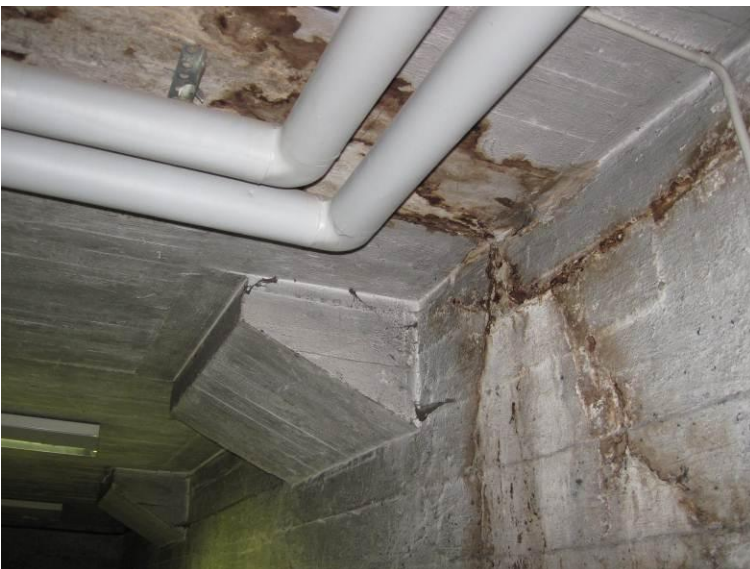
**Kuva 19.** Varastotilassa 007 pihakannen ja maanpainesseinän liittymässä on havaittavissa kosteusvauriojälkiä ja poikkeavaa kosteutta pintakosteudenilmaisimella.

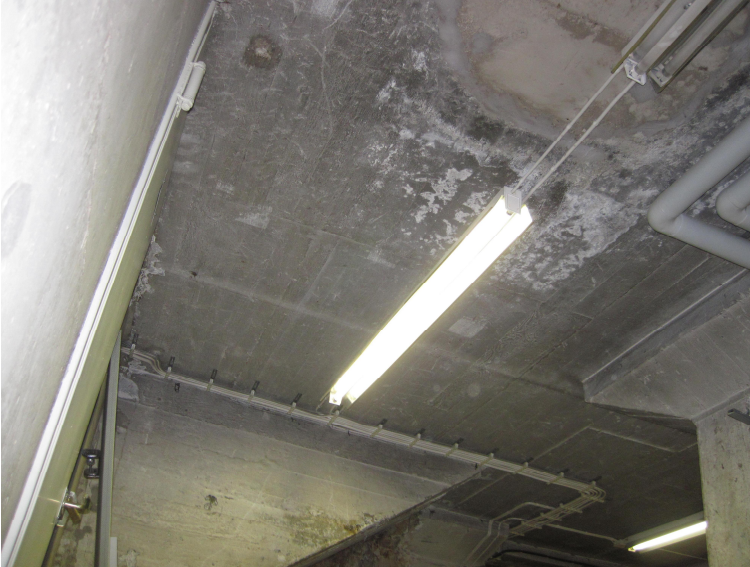
**Kuva 20.** Kosteusvauriojälkiä on paikoin havaittavissa varastotilassa 007 pihakannen alapinnalla.

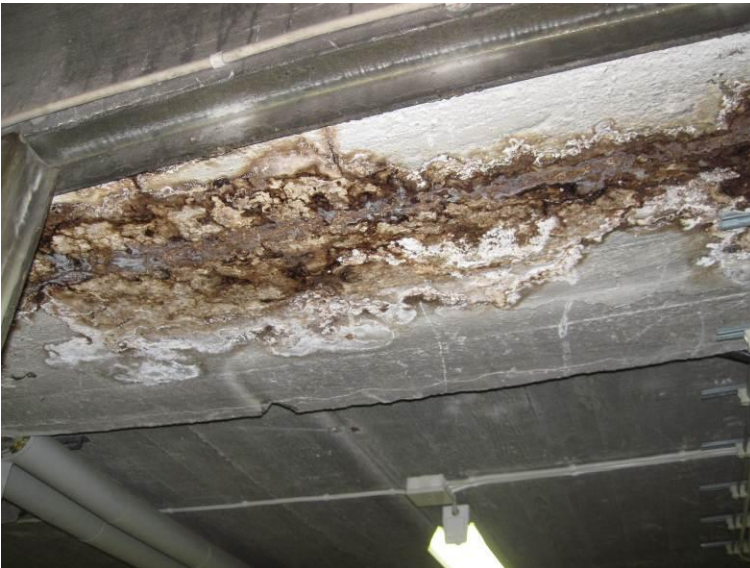
**Kuva 21.** Varastotilan 007 ja lämmönjakohuoneen välisen oviaukon kohdalla on havaittavissa kosteusvauriojälkiä ja poikkeavaa kosteutta pintakosteudenilmaisimella. Oviaukko sijaitsee rakennuksen ulkopuolella olevan pihakannen ja ulkoseinärakenteen liitoskohdassa.

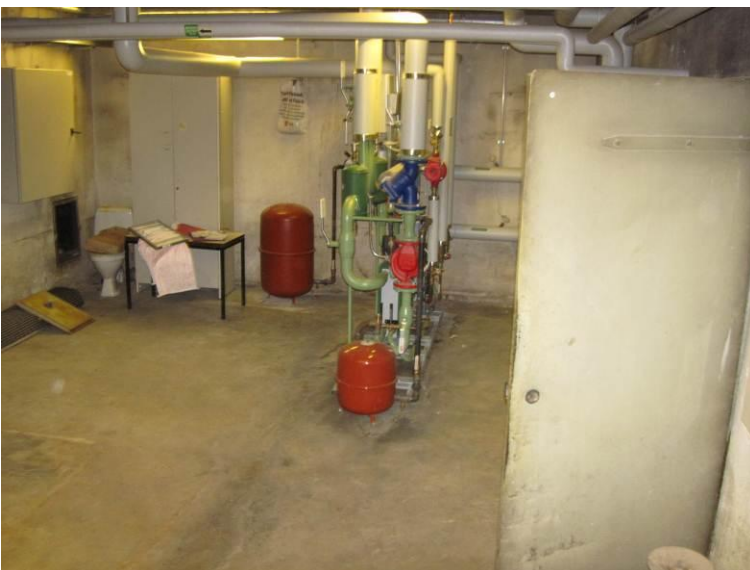
Tilan sisäilmassa on havaittavissa viemärin hajua. Hajua on todennäköisesti kulkeutunut tilaan alapuolella olevasta lämmönjakohuoneesta, jonka sisäilmassa on havaittavissa selvä viemärin hajua.

**Kuva 22.** Yleiskuva lämmönjakohuoneesta. Lämmönjakohuoneen sisäilmassa on havaittavissa voimakasta viemärin hajua.

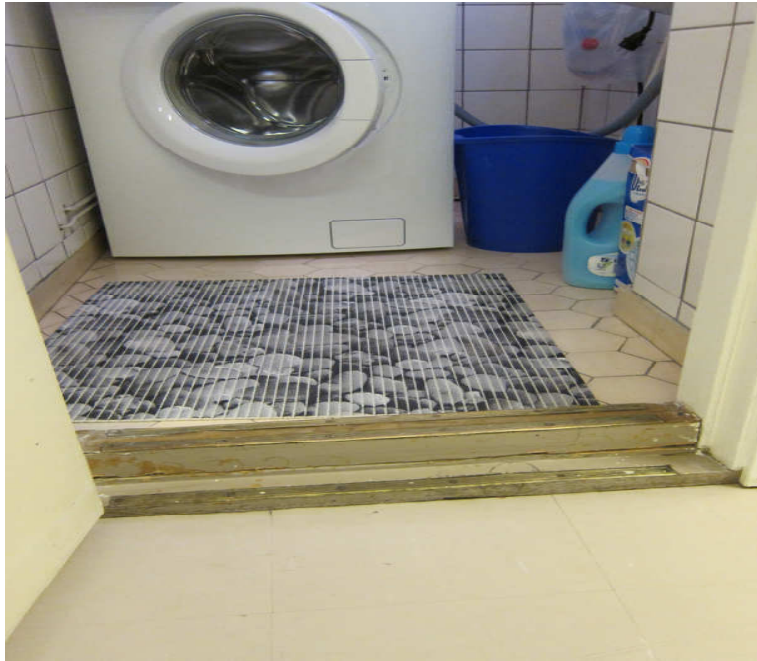
Ensimmäisen kerroksen pesukonetilan (pohjakuvassa 125 WC/M) lattiaa oli korotettu. Lattia-  
pinnoitteena oli käytetty lähes puskusaumattuja 6-kulma laattoja. Lattian pohjalaatan ja pinta-  
laatan välissä todennäköisesti oleva vedeneriste (bitumihuopa/piki) saattaa sisältää asbestia  
tai pah-yhdisteitä.

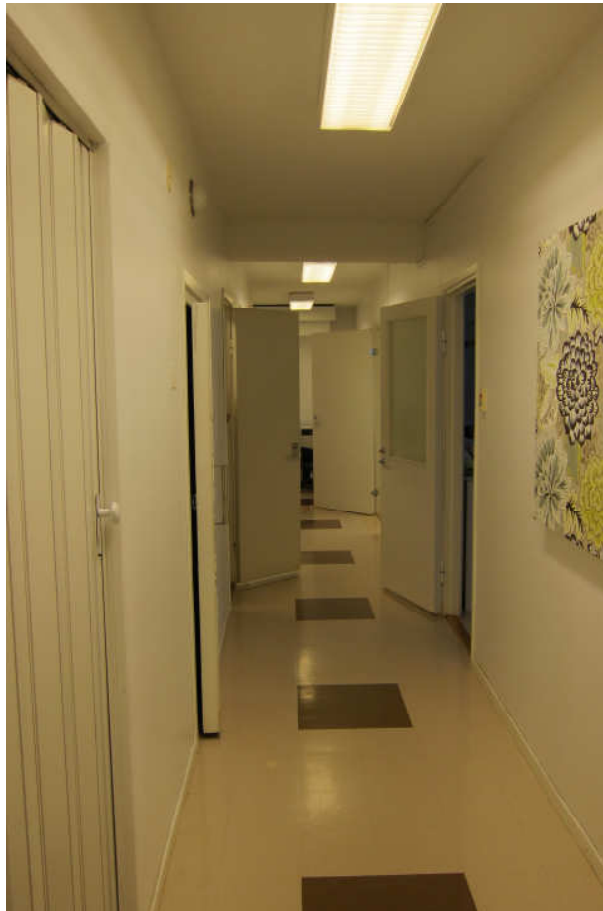
Osassa ensimmäisen kerroksen tiloista oli lattiapinnoitteena käytetty kontaktiimalla liimattuja  
asbestivinyylilaattoja.

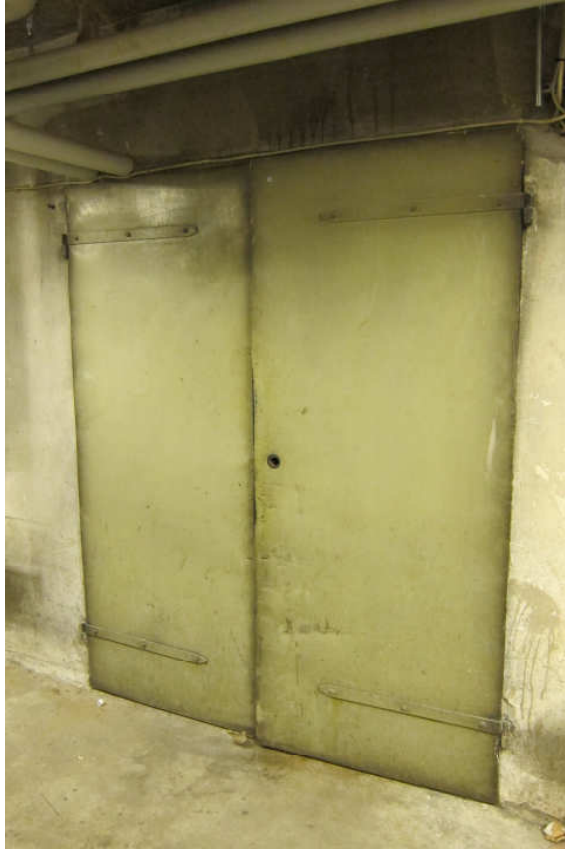
Alkuperäiset palo-ovet ja niiden karmit sisältävät asbestia.

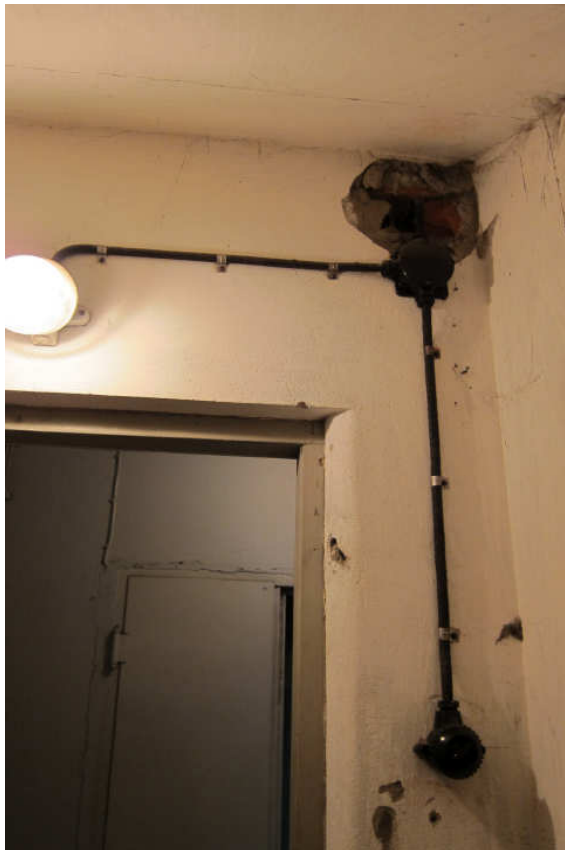
Vanhoissa sähköistyksissä on todennäköisesti käytetty asbestipitoisia materiaaleja.

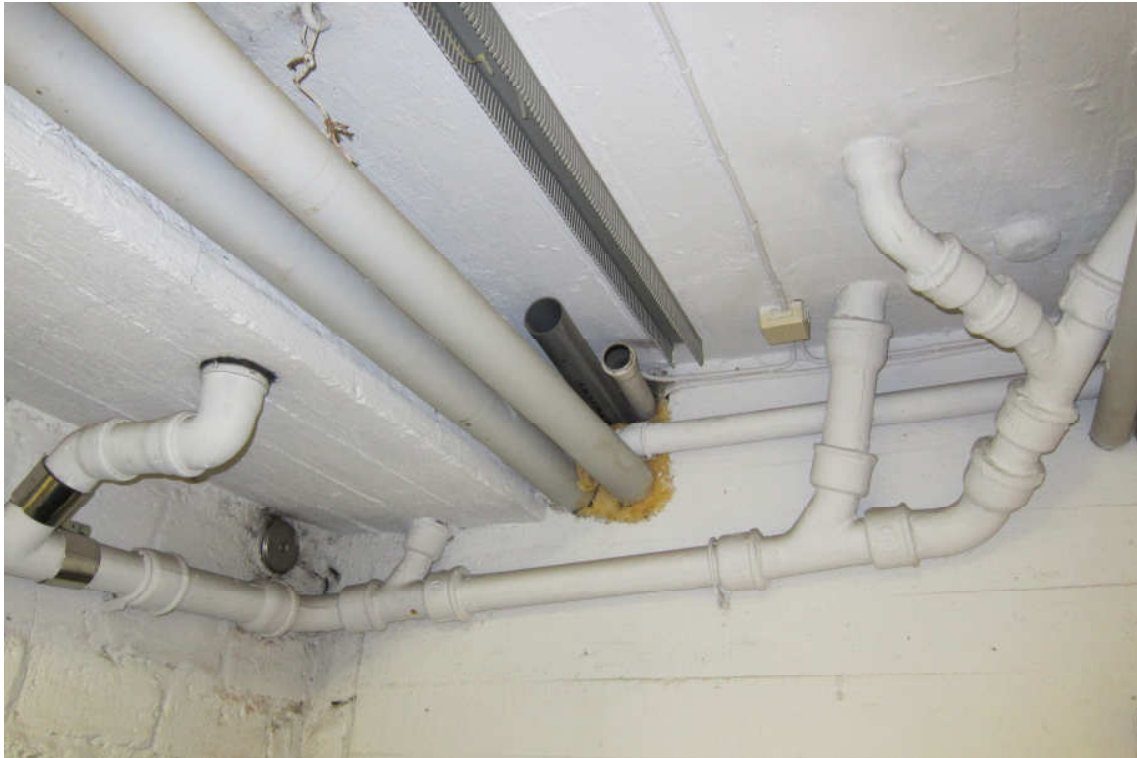
Valurautaisten viemäriputkien liitoksissa käytetty lyijy on ongelmajätettä, mikä on huomioitava jätteenkäsittelyssä.
