## Tarkastusraportti

<b>Tapaustunnus</b>	Koukkuniemi, Kantarausa			
<b>Kartoittaja</b>	Werker Palvelut Oy / Antti Marin			
<b>Tilaaja</b>	Teemu Heinonen Aluevastaava Tampereen Tilapalvelut Puhelin 050 083 3562 <a href="mailto:teemu.heinonen@tampere.fi">teemu.heinonen@tampere.fi</a>			
<b>Vahinkopaikan osoite</b>	Rauhaniementie 19 33180 Tampere			
<b>Yhteyshenkilö</b>	Niina Keso 044 486 3135			
<b>Vahingon havaitsemispäivä</b>	11.2.2022			
<b>Kartoituspäivä</b>	1.3.2022			
<b>Asiakkaan alustava kuvaus vahingosta</b>	WC:stä valuu seinää pitkin likaa vettä tai jotain vastaavaa ja maalit lähtenyt / kuprulla.			
<b>Läsnäolijat</b>	<b>Nimi</b>	<b>Rooli</b>	<b>Matkapuhelin</b>	<b>Sähköposti</b>
	Antti Marin	Kartoittaja	0447444000	antti.marin@werker.fi
<b>Huomatut vahingot</b>	<input checked="" type="checkbox"/> Vesivuoto <input type="checkbox"/> Palo <input type="checkbox"/> Murto <input type="checkbox"/> Ulkopuolinen syy <input type="checkbox"/> Lasi <input type="checkbox"/> Luonto <input type="checkbox"/> Muut:

*Lämminvesiputkessa pistevuoto tilassa 1.krs hallinto, huone 9.*

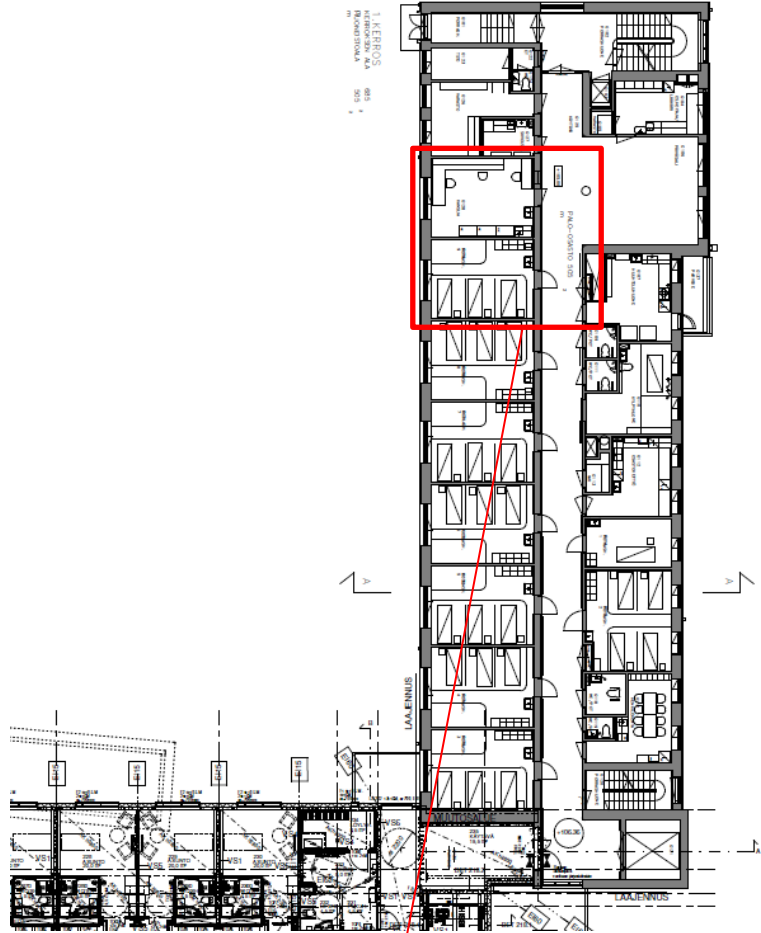
## Pohjapiirros 1.krs

**Punaisella** lattian kastunut alue

**Sinisellä** seinän kastunut alue

Kiinteät kaapistot.  
Vaurioalue näyttää  
menevän kaapistojen alle

Vuotokohta

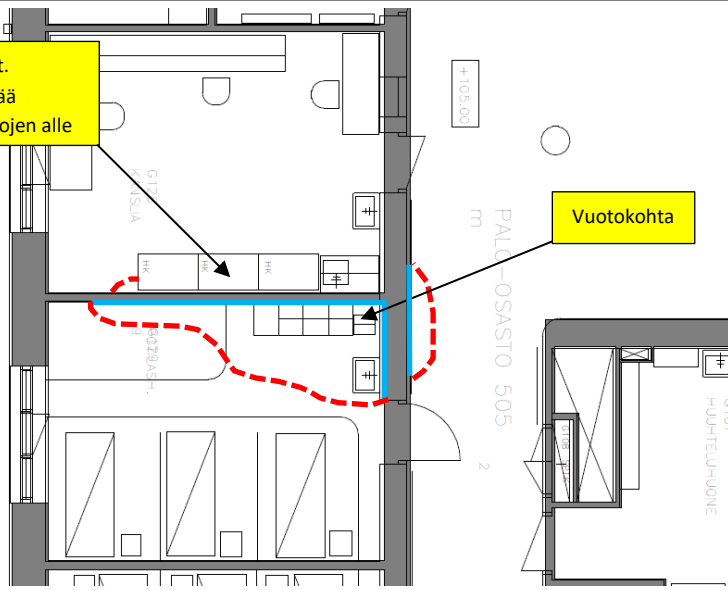
Pohjapiirros: Pohja krs.

**Punaisella** lattian kastunut alue

**Sinisellä** seinän kastunut alue

**Vihreällä** katon kastunut alue

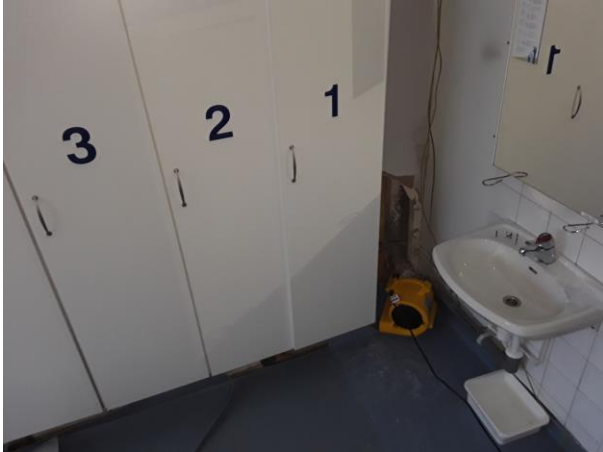
1.krs tilassa G129, putkikoteloinnissa ollut pistesyöpymä

Vettä valuttanut ympäröiviin tiloihin, sekä putkiläpivientejä pitkin alempaan kerrokseen

Välipohjan rakenne ja kunto syytä selvittää

- Asbesti- ja haitta-ainekartoitus (mikäli tutkimusalueen materiaalien epäillään sisältävän haitallisia aineita)
- Mikäli työ suoritetaan asbestipurkuna, työssä on noudatettava Ratu-kortin *82-0347 Asbestia sisältävien rakenteiden purku 10/2009* ohjeistusta
- Välipohjarakenteen kunnan selvitys
  - Rakenneavaus vahinkoalueelle (esim. G129 putkikoteloinnin viereen)

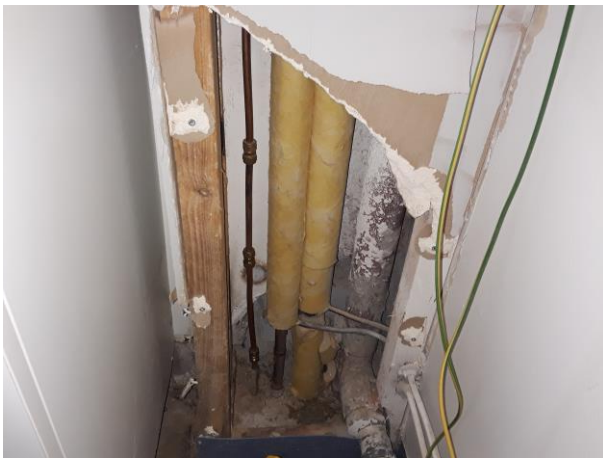
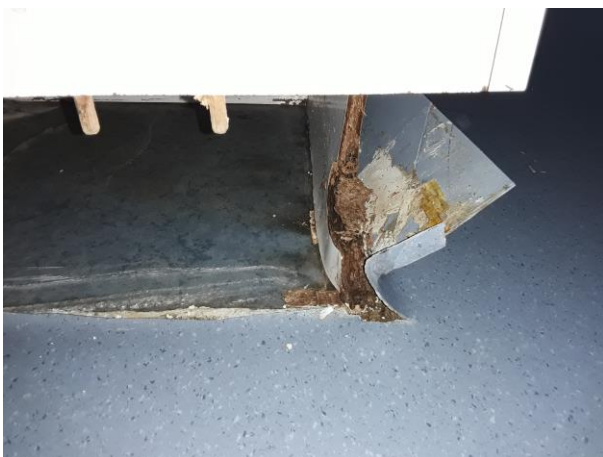
G129 kaapistot vaurioituneet voimakkaasti

Kosteutta päässyt muovimattopinnoitteen alle

Seinän alaosat kastuneet n. 30cm korkeuteen lattiapinnasta

- Vahinkoalueen tarvittavat suojaukset, sekä irtaimiston siirto vahinkoalueelta
- Kastuneiden levyrakenteiden ja eristeiden purku
- Lattiapinnoitteen purku kastuneelta alueelta
- Kattojen ja seinien betonirakenteiden pinnan koneellinen hionta / jysintä kastuneelta alueelta
- G129 kaapistojen runkojen alaosien uusiminen. G128 kaapistojen runkojen tarkistus.

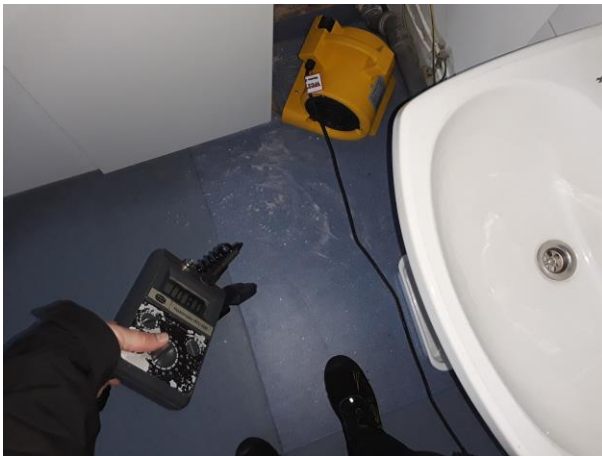
Pohjakuviin merkityiltä alueelta mitattiin kohonneita pintakosteusarvoja Gann 100-130 / ymp. Gann 55-65

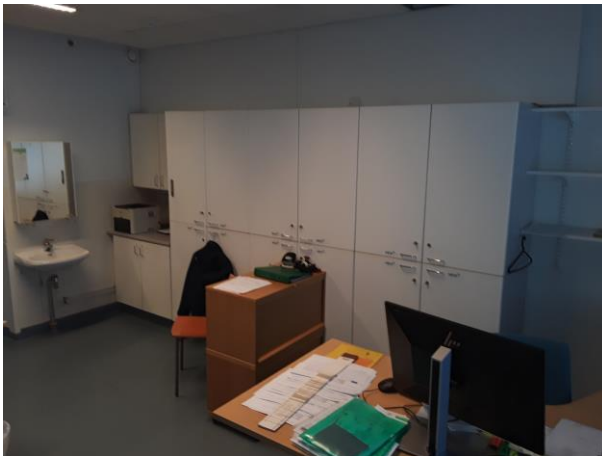
G128

Vahinkoalueella kiinteät kaapistot, jotka syytä purkaa ja tausta tarkistaa

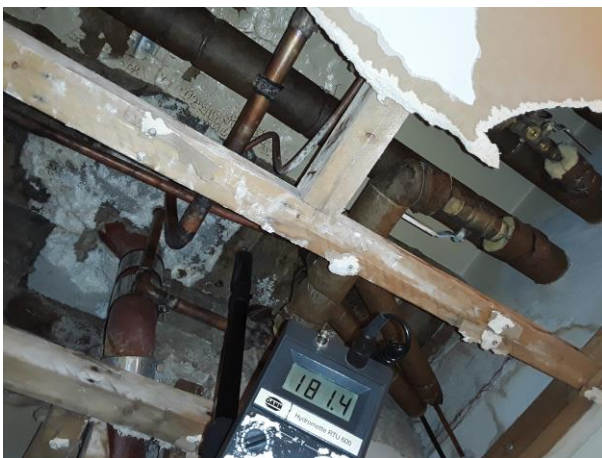
Kuva vahinkoalueen alapuolelta, pohjakerroksen miesten pukuhuoneista

Vettä valuttanut putkikoteloä pitkin

WC:n alaslasku kastunut ja purettu JVT -töiden yhteydessä

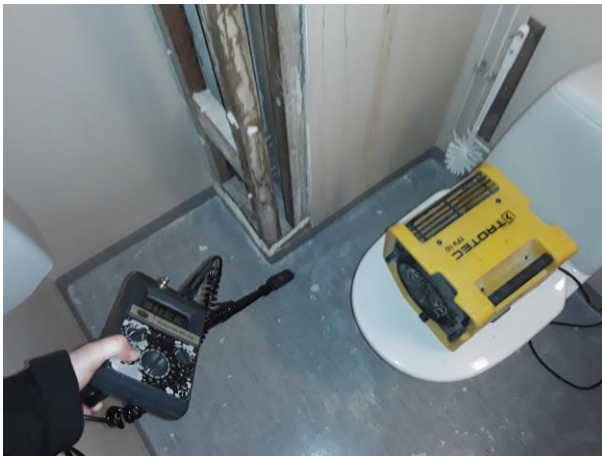
WC:n muovimattopinnoitteen alla todettiin olevan kosteutta

Kosteutta päässyt putkikotelonpohjalta leviämään muovimaton alle

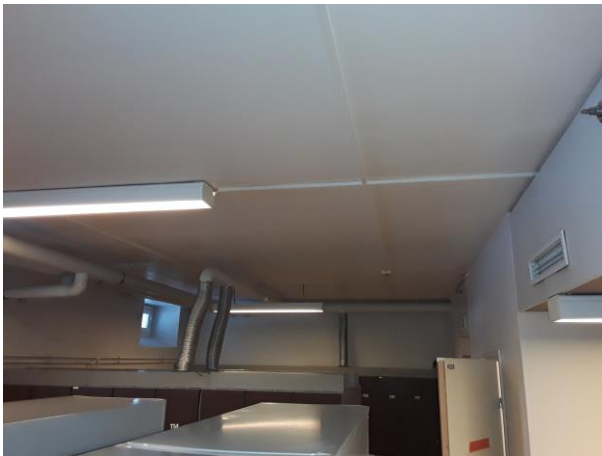
Kuva miesten pukuhuoneesta

Kattopinnot todettiin märäksi laajalta alueelta

Katon maalipinnoite pehmeää

Välipohjan eristetilassa / täytössä mahdollisesti irtovettä tai runsaasti kosteutta. Välipohjan tilanne selviää rakenneavauksella
