Kuntotutkimus

| Päiväys | 30.5.2019 |
| Projekti | Rakenne- ja kosteustekninen kuntotutkimus 1920-1965 rakennetusta tekstiilitehdasrakennuksesta |
| Kohde | Pyynikin Trikoo, Rakennus 219, Pyynikintie 25, 33230 Tampere |

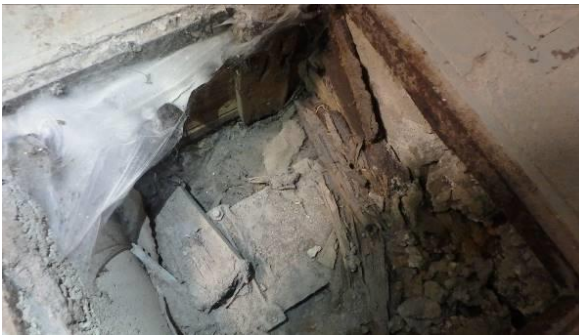
Rakennusjätettä ja muottilautoja luukussa

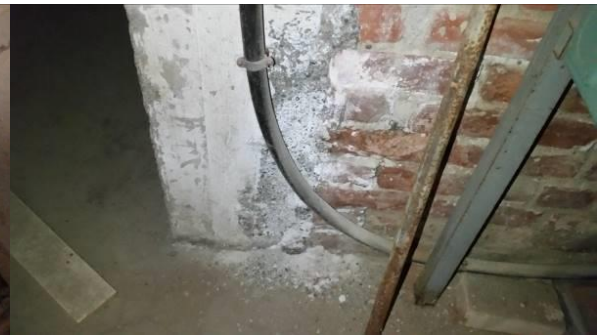
Kalkkihärmää maanvastaisessa seinässä

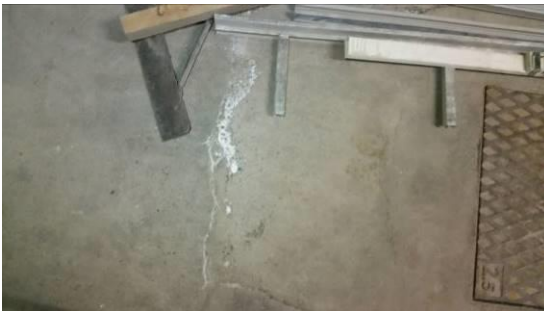
Kalkkihärmää halkeamassa

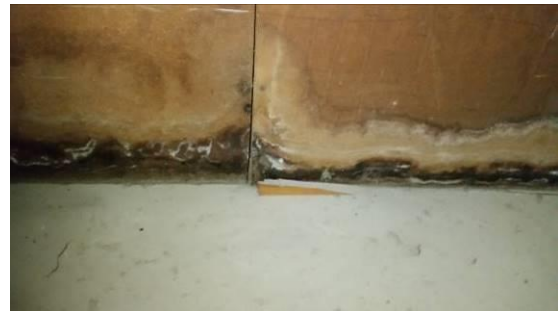
Kevyt väliseinä lahonnut alaosasta

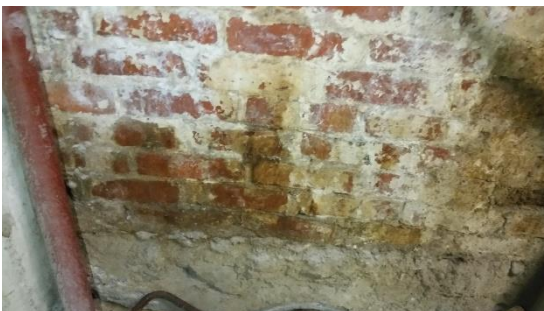
Öljyjäämiä maanvastaisen seinän tiiliverhouksessa ja betonissa

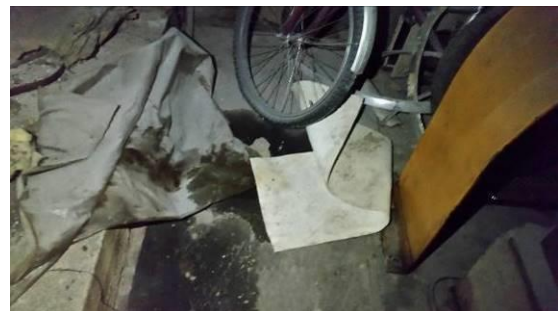
Öljyjäämiä vanhan kompressorin vieressä

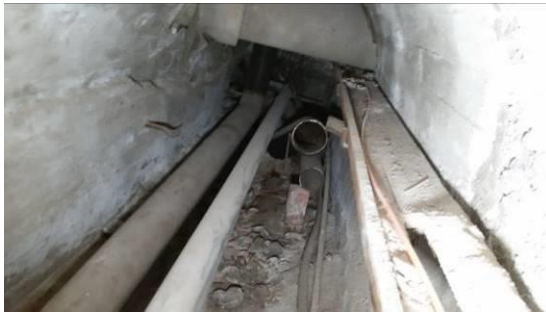
Kellarista lähtevä putkitunneli, rakennusjätettä tunnelissa

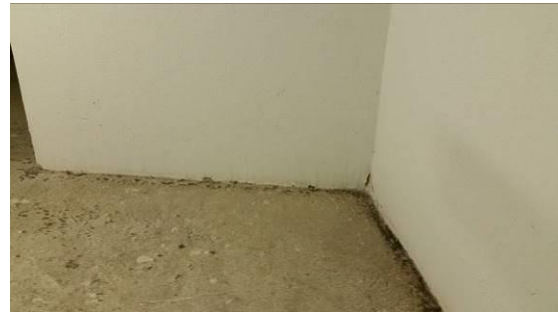
Epäpuhtauksia lattialla (VSS), tilasta lähtee ilmahormeja

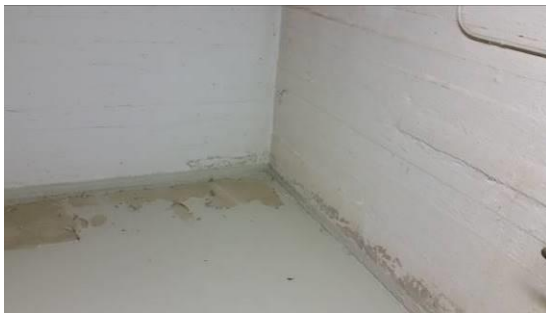
Maalipinta hilseilyt väestönsuojan reuna-alueilta

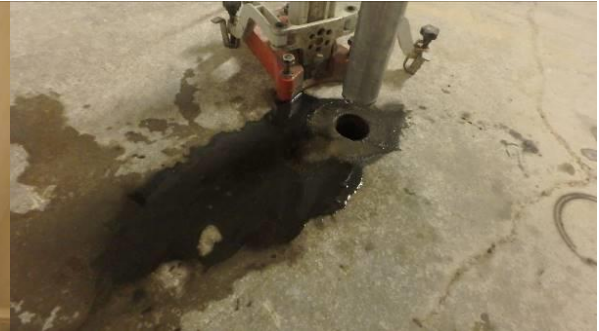
Rakenneavauksessa, VP2, neste mustaa ja öljyn hajuista

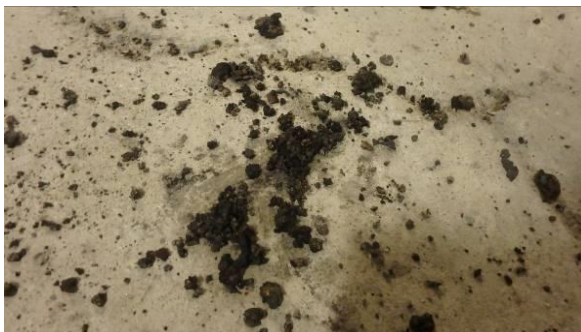
Kiviaines oli myös värjäätynyt mustaksi

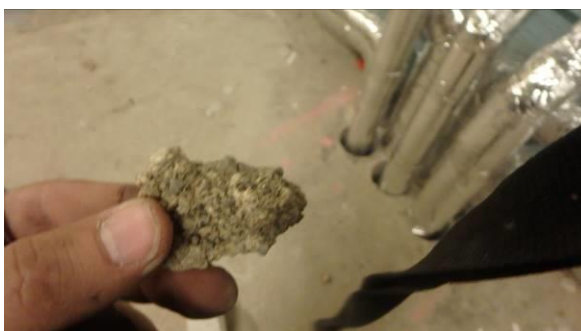
Välipohjan täyttönä käytetty rakennusjätettä

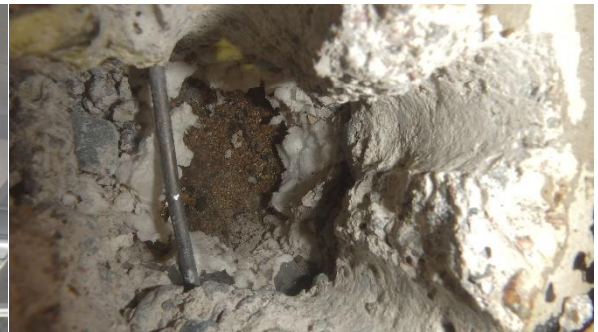
Kaksoislaattapalkiston ylälaatan päälle valettu uusia kerroksia, alla hiekkakerros, jonka alla vanha vesikate

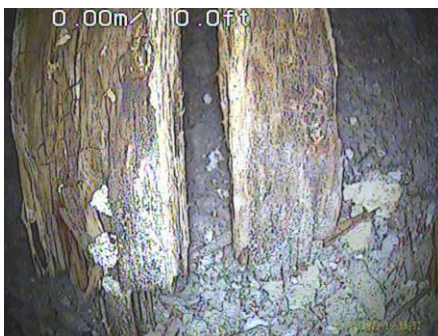
Lahonnutta muottilaudoitusta kaksoislaattapalkistossa

Välipohjan kaksoislaattapalkistossa on kosteusvaurioita, kuten muottilaudoituksen lahoamista, jotka ovat olosuhteiden puolesta mahdollistaneet mikrobikasvuston. Palkistoissa on muottilaudoitukset paikoillaan työteknisistä tekijöistä johtuen. Muottilaudoitukseen on voinut syntyä kosteusvaurioita myös rakennekosteudesta. Ne ovat toimineet pitkään yläpohjana, jolloin sekä ulko- että sisäpuolinen kosteusrasitus on ollut korkea.

Välipohjan kaksoislaattapalkiston ylälaatta (tai alalaatta) ja muottilaudoitukset on purettava. Lisäksi ylälaatan ja ylälaattapalkiston vanhat vesikatteet ja kantavan ylälaatan yläpuoliset kerrokset on poistettava. Koko välipohjan uusiminen voi olla taloudellisesti perusteltua korjauksen laajuuden ja kosteusvaurioiden vuoksi.

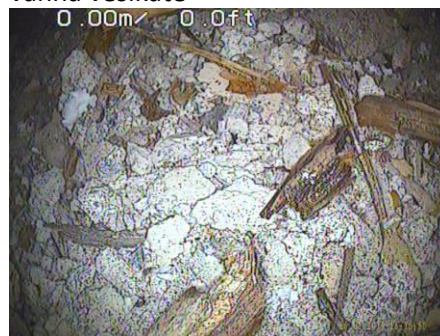
Lahonnutta muottilaudoitusta

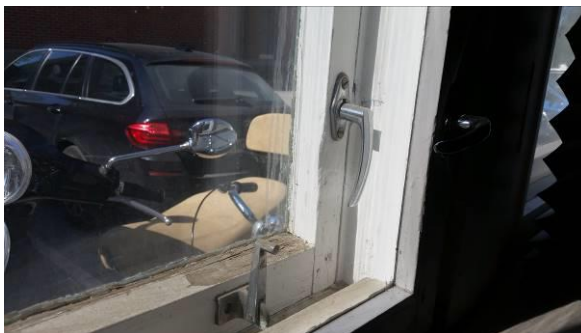
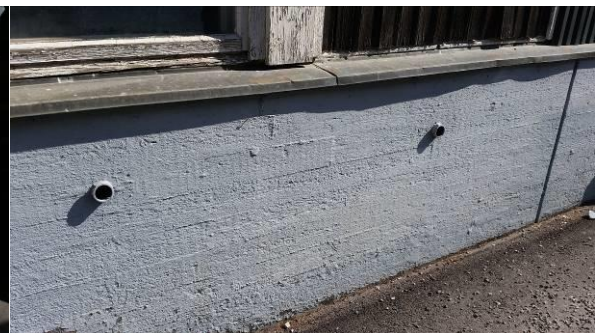
Vanhoja kaksilasisia puuikkunoita, lasikittaus kulunut, haristumaa ulkopuitteen sisäpinnassa

Tuuletusputkia sokkelissa, ikkunan puuosat ovat haristuneet ja niiden maalipinta on hilseillyt/kulunut

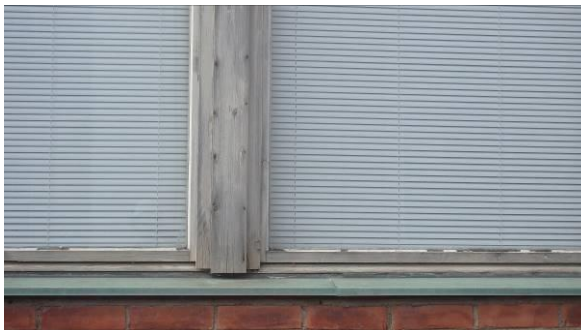
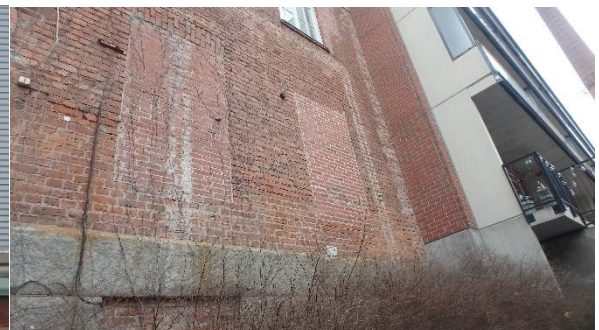
Pohjoisjulkisivussa vanhaa puuikkunaa, maali-pinta kulunut kokonaan

Aukkoja muurattu umpeen, rapautuneita tiiliä, sokkelissa kiverhous

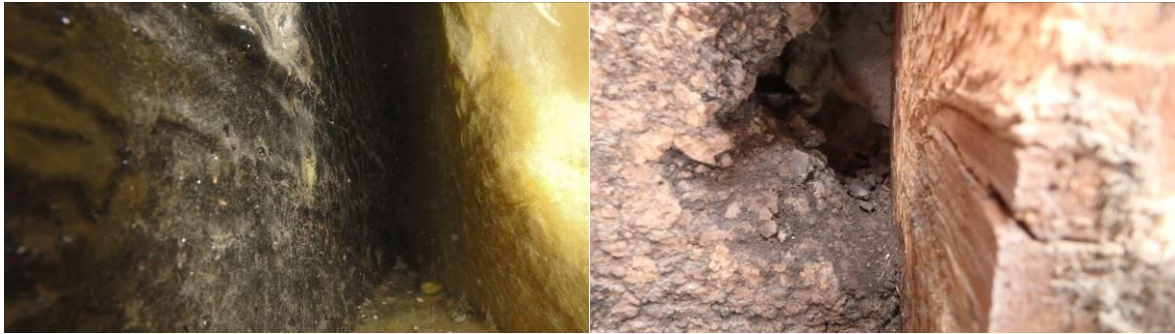
Sokkelin villa oli osittain kiinni betonissa ja osittain irtoi. Sokkelin peltiverhouksen takana korkkia, jonka takana villaa.

Mikrobivaurioita havaittiin myös sokkeleissa. Sokkelirakenteissa on samoja kosteusteknisiä puutteita kuin julkisivuissa. Sokkelin tuuletusväli ei ole yhtenäinen ja veden poistumista ei ole suunniteltu. Lisäksi kosteudelle herkä eristemateriaalit jatkuvat havaintojen mukaan maanpinnan alapuolelle, jolloin maan kosteus ja pintavedet rasittavat niitä.

- Julkisivujen ulkokuori ja lämmöneristeet puretaan, sisäkuoren ulkopinta puhdistetaan, rakenteiden liittymäkohdat tiivistetään, uusi julkisivumuuraus rakennetaan tuulettavana rakenteena nykyisten määräysten mukaisesti
- Mahdollinen julkisivujen lisälämmöneristäminen, jolloin rakennepaksuus kasvaa. Lisälämmöneristämistä kuitenkin rajoittavat mm. räystäsrakenne ja massiivitiiliseinät.
- Kiinnitettävä lisäksi erityistä huomioita leukapalkin detaljisuunnitteluun (vedenpoiston järjestäminen, betonivaurioiden korjaus ja lisälämmöneristys muovipohjaisilla tuotteilla) tai muutettava nauhajulkisivujen kannatustapaa
- Massiivitiiliseinien julkisivujen suunnitteleminen ja uudelleenrakentaminen
- Puuikkunoiden ja -ovien uusiminen
- Luonnonkiviverhousien saumakorjaukset
- Sokkelien ulkokuorien ja lämmöneristeiden uusiminen

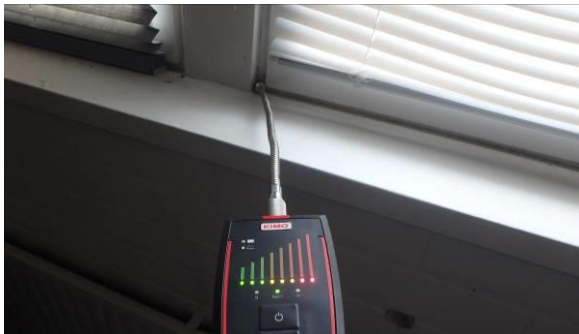
Merkkiainekokeissa havaittiin selkeää vuotoa ikkunan ja sisäkuoren liitoksista sekä pilarin ja sisäkuoren liitoksesta. Lattian ja seinän liitoksesta havaittu vuoto oli vähäisempää ja pistemäistä.

Vuotoa ikkunan välipuitteen alta

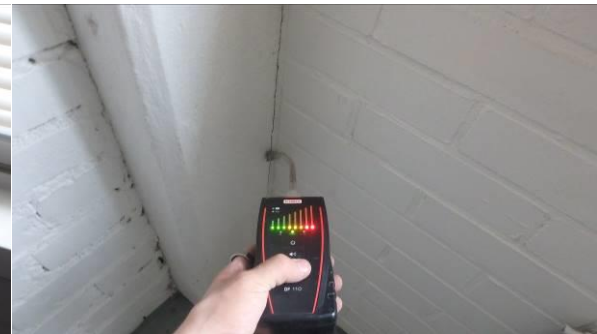
Selkeää vuotoa pilarin ja sisäkuoren liitoksesta

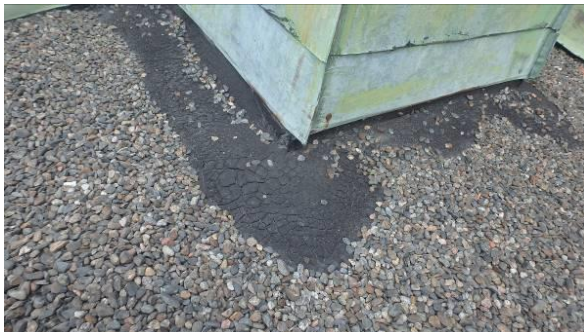
Halkeilua vesikatteessa

Vesikate on teknisesti ylittänyt käyttöikänsä paikallisesti ja yleisesti käyttöikänsä rajoilla. Vesikatteen uusiminen on korjauksen lähtökohtana. Kosteusteknisesti on lisäksi perusteltua uusita vähintään Siporexin yläpuoliset kerrokset.

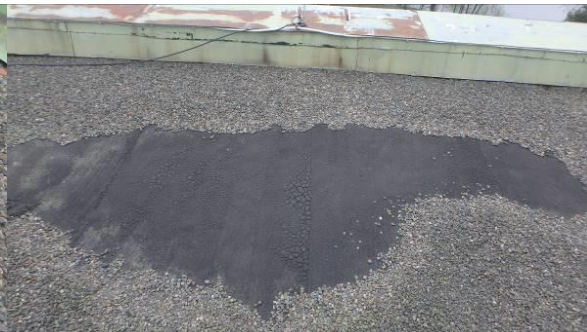
Halkeilua vesikatteessa

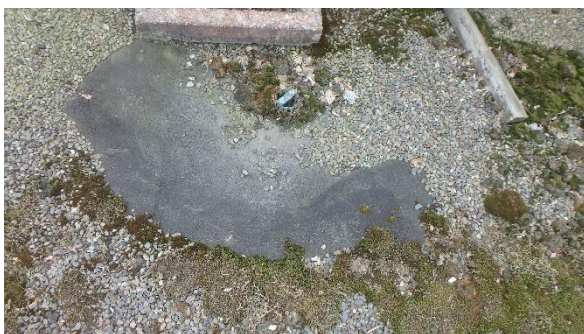
Sammalta kaivon ympärillä

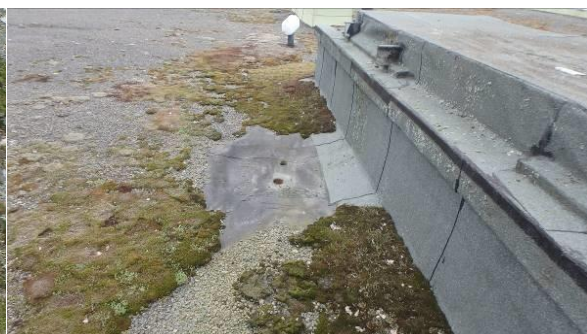
Kaivon ympärillä sammalta, veden kulkeminen ei ole esteetöntä

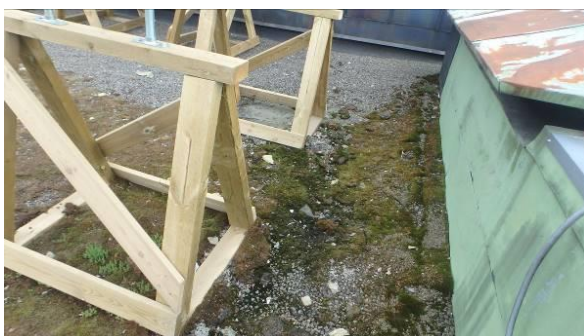
Vesi kasaantuu hormien viereen

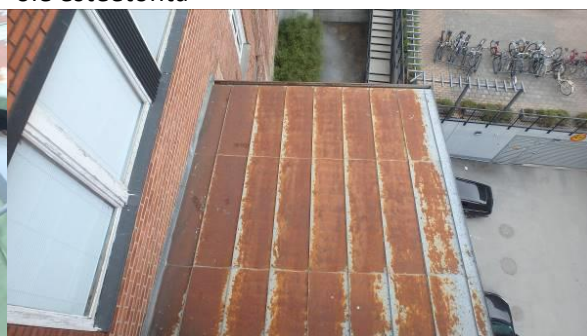
Hissihuoneen vesikate ruostunut

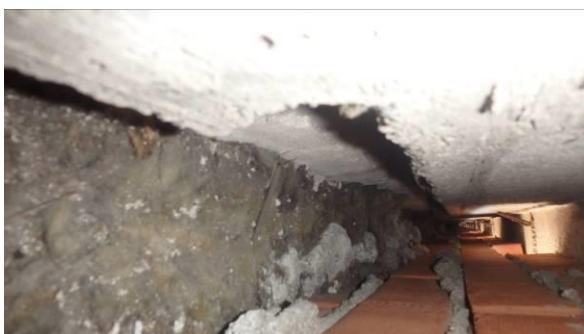
Räystäsrakennetta: villa paljaana, joka kolmas tiili on auki ylimmältä riviltä

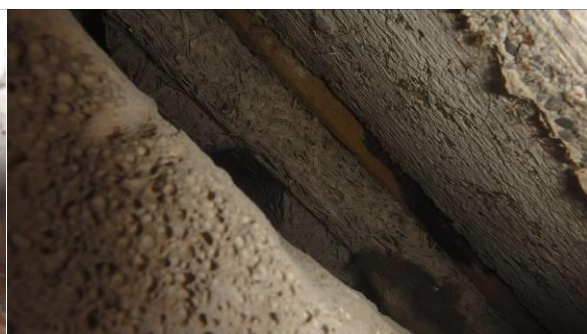
Räystäsrakennetta: betoniräystäessä aukko, josta näkyy Tojalevy ja lauta

Tojalevyssä on todennäköisesti vähintään paikallisesti kosteusvaurioita rakennetyypistä ja vuotojäljistä päätellen. Tässä tilanteessa myös Siporex-lankuissa esiintyy vaurioita. Vauriot puoltavat myös Siporex-yläpohjan uusimista vähintään paikallisesti.

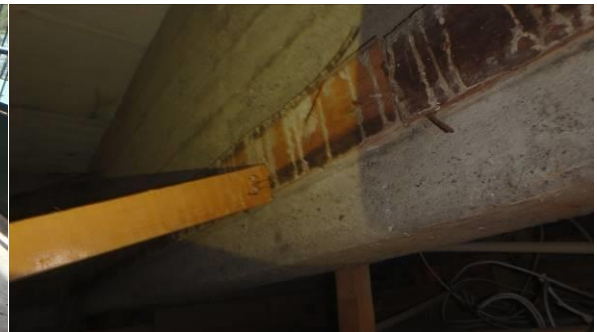
Vanhoja muottilaudoituksia käytetty kantamaan alaslaskettua kattoa

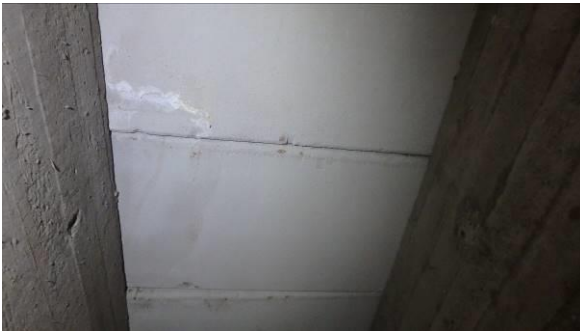
Kosteusjälkiä Siporex-lankuissa

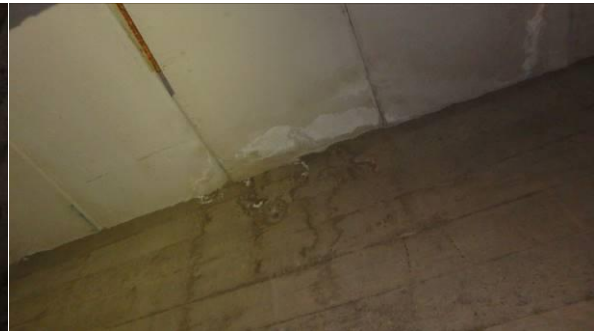
Vuotojälkiä Siporex-lankussa
