Tutkimusraportti

Päiväys	25.11.2022
Projekti	Rakenne- ja kosteustekninen kuntotutkimus
Tilaaaja	Tampereen Tilapalvelut Oy, Joonas Nikula, Isännöitsijä
Kohde	Puutyöpaja, alkuperäinen osa, Viinikankatu 44 C, 33800 Tampere

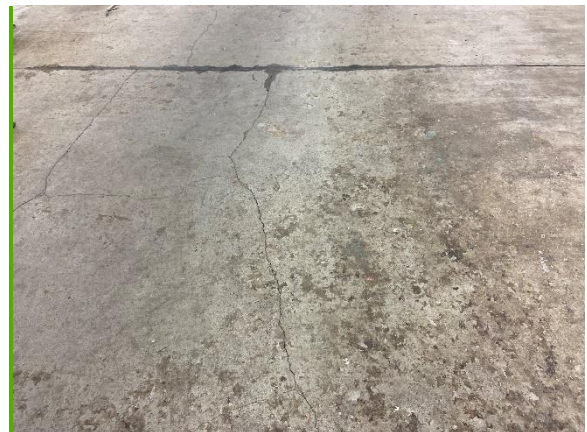
Halkeamia betonilattiassa

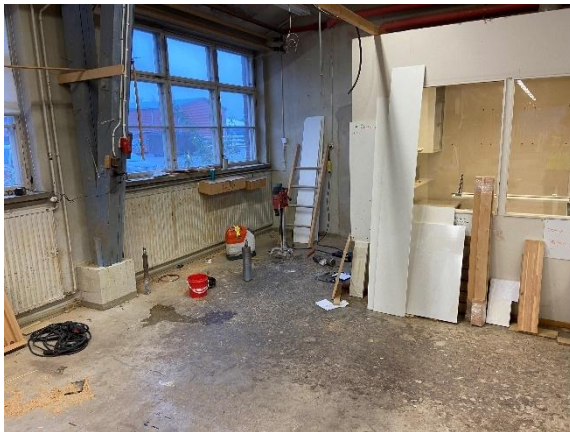
Värjäytymää lattiassa, mahdollisesti maalia tai lakkaa

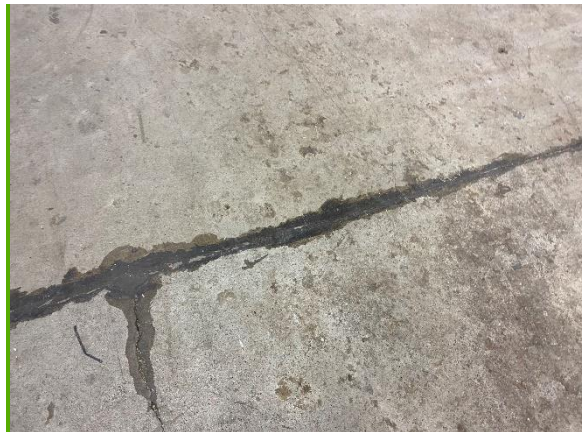
Liikuntasaumaa massattu rakentamisajankohdan jälkeen

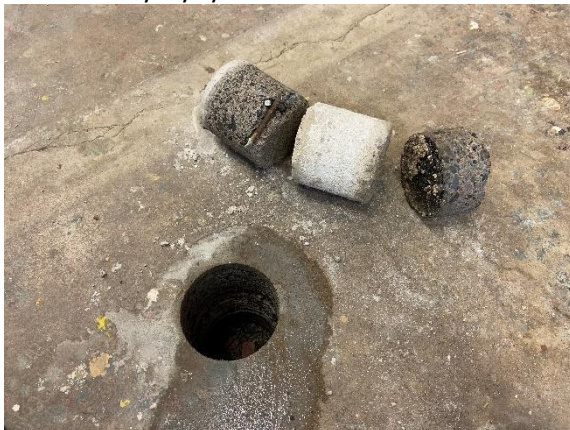
Reuna-alueilla alapohjarakenteessa on lämmöneriste betonilaattojen välissä. Eristeenä on kevytbetonia. Pintalaatassa näkyy ohut taasoite/betonikerros

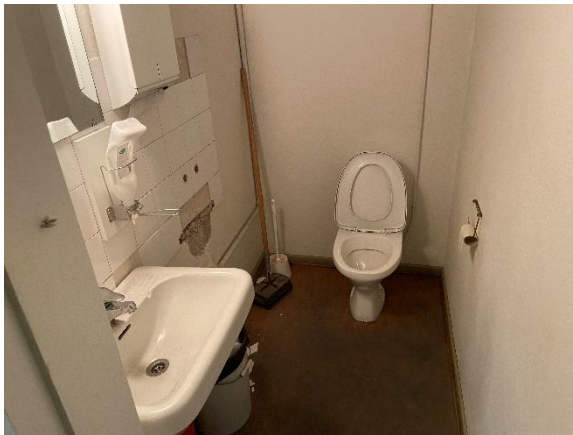
WC:n vanha muovimatto

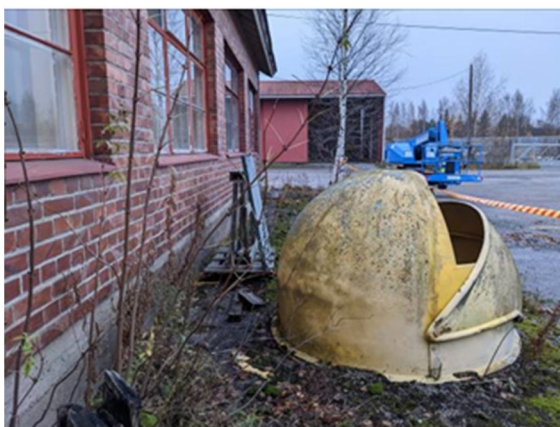
Kasvillisuus rakennuksessa kiinni länsisivulla,
sammalta kasvaa asfaltissa

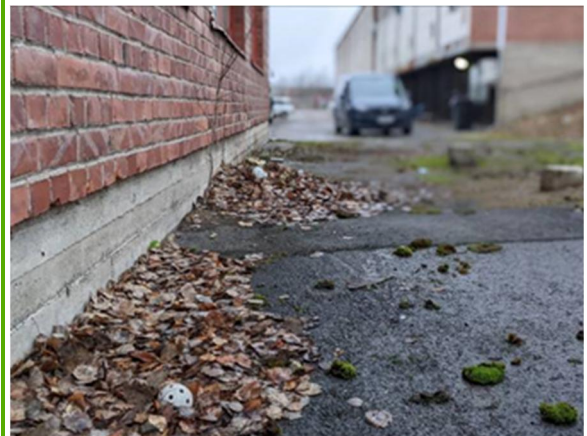
Rakennuksen ulkopuoliset maanpinnan kaadot ovat rakennuksen vierustoilla osittain puutteelliset. Pohjoispäädyssä asfaltti kaataa rakennusta kohti. Muuten yleiskaadot ovat aistinvaraisesti arvioituna rakennuksesta pois päin, vaikkakin maltillisesti. Paikallisesti on epätasaisuutta mm. pehmeästä alustasta ja vaurioista johtuen.

Pohjoispäädystä asfaltti kaataa rakennusta
kohti, halkeama, sammalta kasvaa asfaltissa

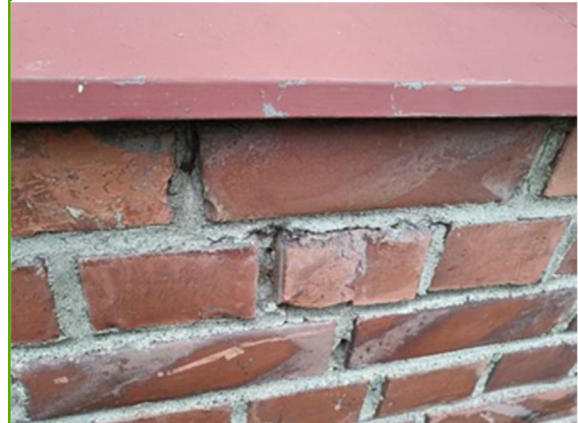
Pohjoispäädystä saumaa seuraava halkeama

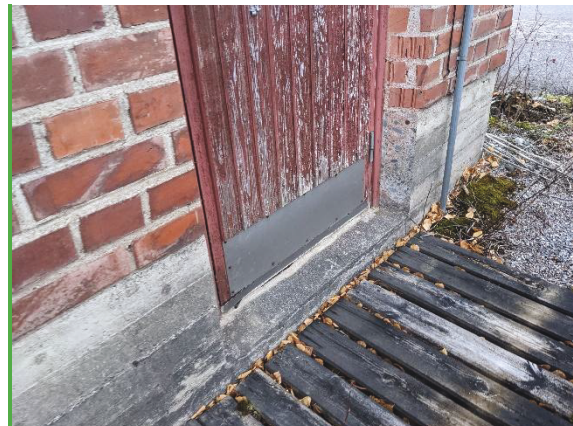
Puuovet on uusittu jossain vaiheessa. Puuvien maalipinnoite oli hilseillyt voimakkaasti. Puu on alkanut halkeilemaan, mutta lahoa ei havaittu. Kynnuspeltien kittaukset ovat kuluneet ja halkeileet. Viereisen halliosan ja puutyöpajan välisestä ovesta selkeää ilmavuotoa oven tiivisteistä ja liittymistä lämpökameralla.

Länsisivun oven maalipinnoite hilseillyt, paneeli halkeilee

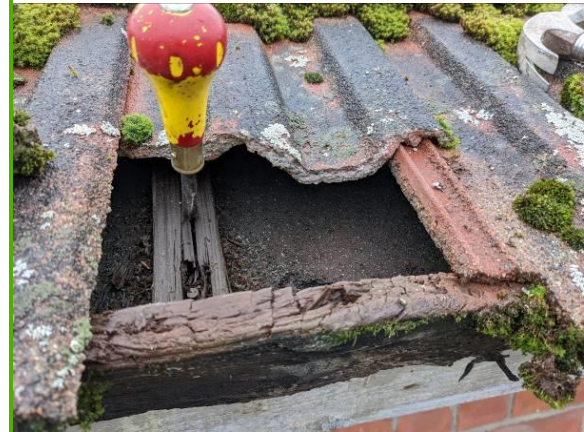
Umpinainen räystääs alkanut lahoamaan

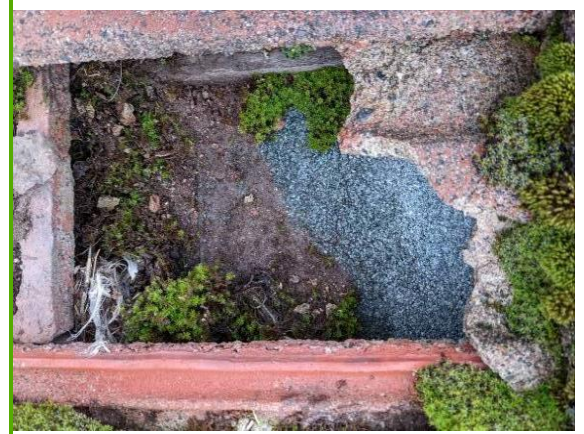
Länsilappeella uusittu aluskatetta vanhan läpiviennin kohdalta, aluskatteen yläpinta sammutettu, ei ruoteita

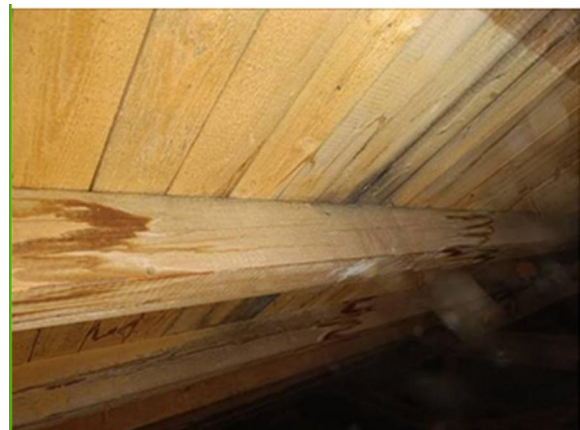
Vesivuotojälkiä ja tummentumia puuosissa

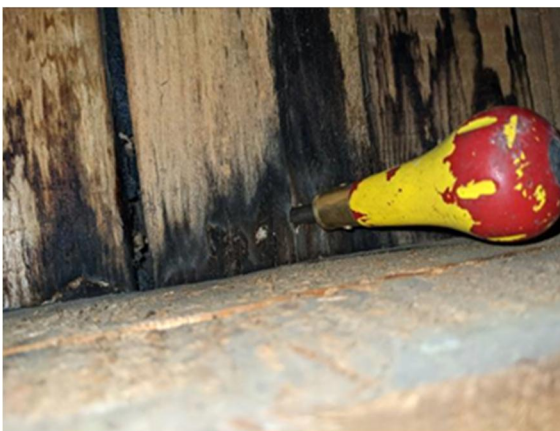
Alusruoteet lahonneet läpiviennin ympäriltä

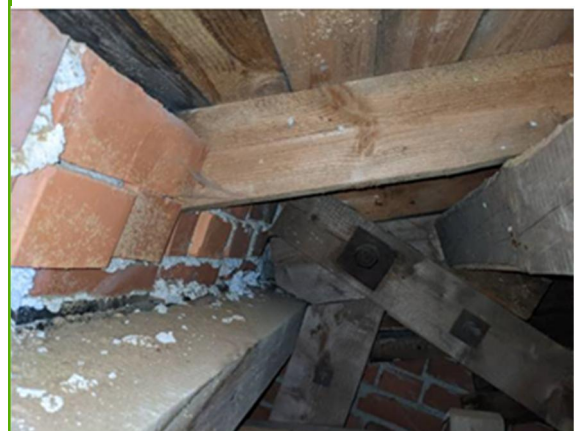
Räystäällä vesivuotojälkiä, huopa tiilen ja palkin välissä

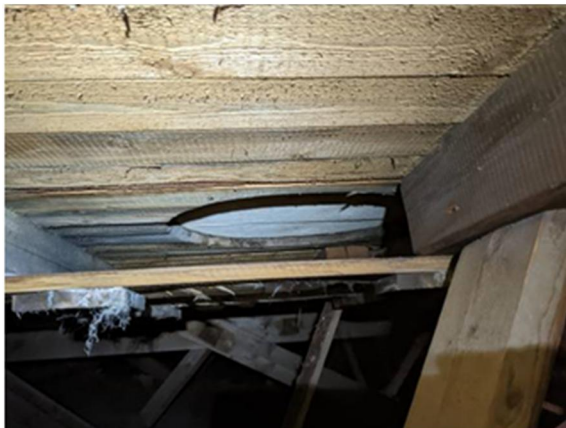
Vanha läpivienti laitettu umpeen, vuotoja tapahtunut läpiviennistä

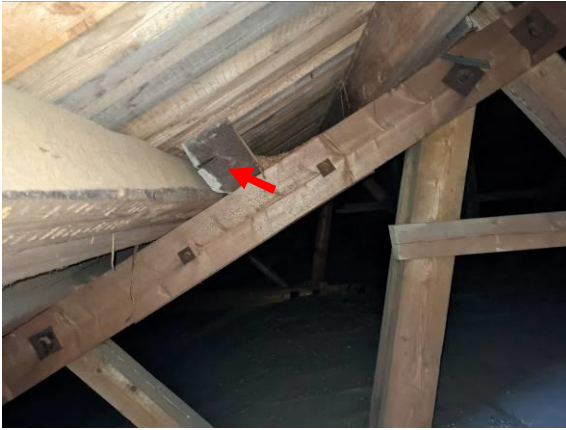
Orret vääntyneet, halkeamat syvällä

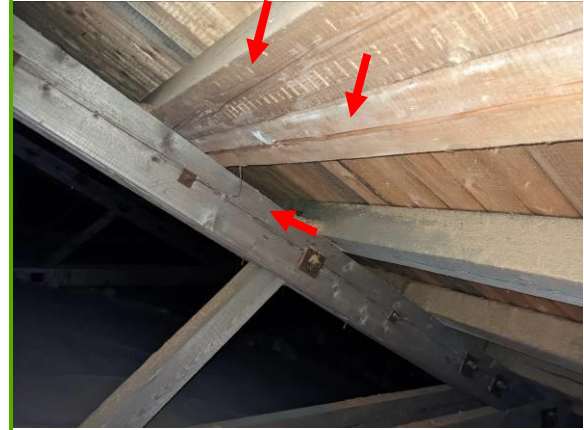
Orsien ja yläpaarten halkeilua

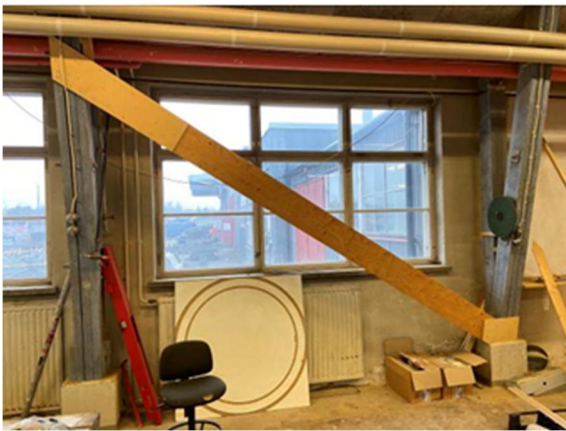
Halkeilevia kehiä tuettu hallista

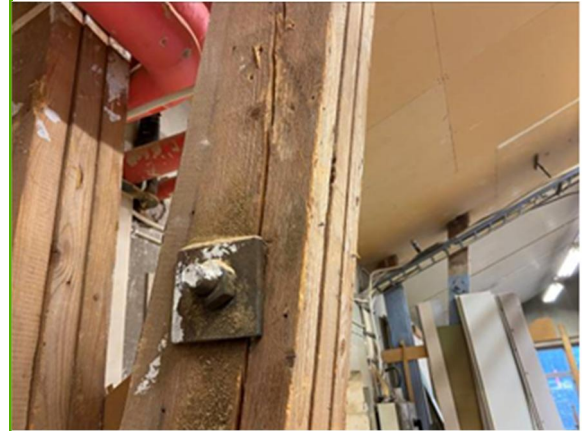
Tuetussa kehässä merkittävää halkeilua

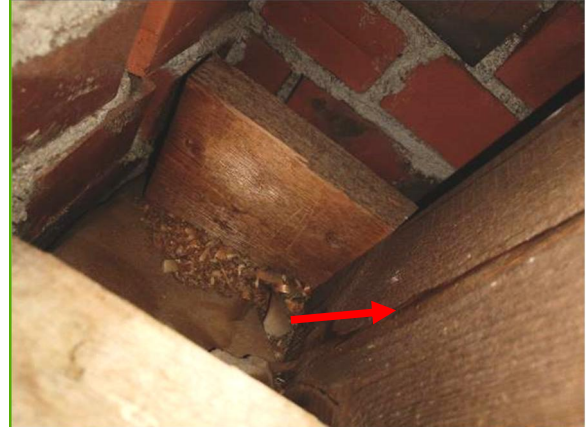
Kehäpilarin liittymässä eristettä ohuemmin, pilarissa halkeama

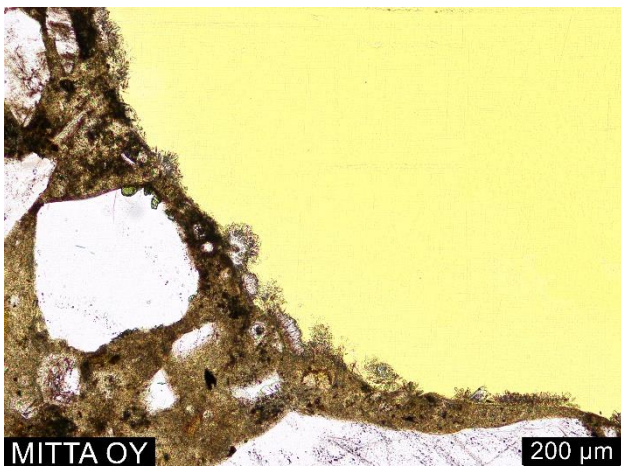
Kuva 6. Ettringiittikiteytymiä huokosen reunalla. OPL
