**SELVITYS KORVAUSVAATIMUKSEEN**

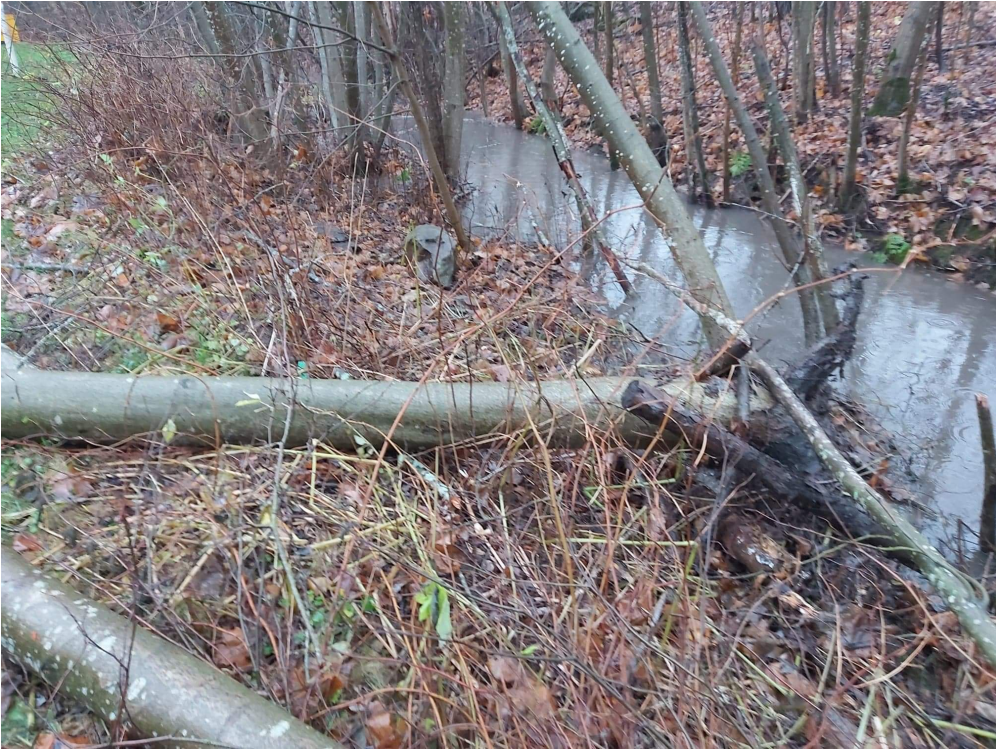
Vaurioituneen auton rekisterinumero		Muu vaurio	Puuvaurio
Korvausvaatimuksen esittäjän nimi			
Tapahtumapäivä	19.11.2020	Kello	
Tapahtumapaikka	Kornetinkatu 6		
Hoitovelvollisuus	Infra		
Korvausvelvollisuus			
<p>Sain tiedon kaatuneista puista 25.11 ja olen käynyt katsomassa puut ja paikan 1.12.</p> <p>Ojan reunalta on kaatunut leppiä eläinlääkäriaseman parkkipaikalle kahden auton päälle. Lepät ovat kaatuneet juurineen. Puiden kasvupaikka ojan penkalla on märkä ja ilmeisesti yhä useammin puiden juuret ovat olleet pitkiä aikoja veden alla. Seisova vesi tukahduttaa puiden juuret, mikä aiheuttaa juurten lahoamisen. Märkä maa on myös epävakaa. KPuiden latvukset olivat hyvät, varsinaisia ulkoisia merkkejä puiden heikentyneestä kunnosta ei ollut.</p> <p>Ojassa oli jonkin veden virtaamista haittaavaa maa-ainesta kasaantuneena. Eläinlääkäriaseman edustajan mukaan veden määrä on ojassa kasvanut. Ojaa ja sen virtaamaa on syytä tarkastella ja parantaa.</p>
