Tutkimusraportti

As Oy Lapinniemen Luotsi ja Solmu

P-hallin kuntotutkimus

10.12.2018

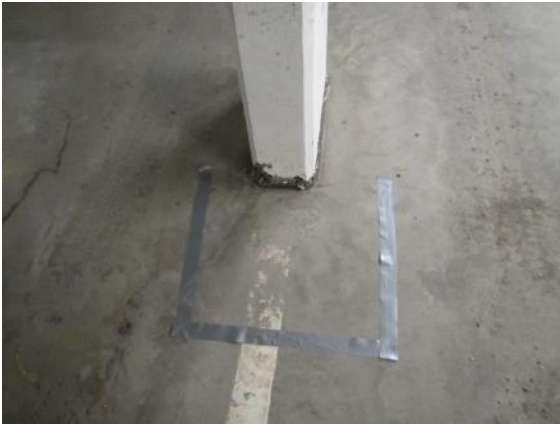
Kuva 2. Yleiskuva tutkimuskohdasta 1.

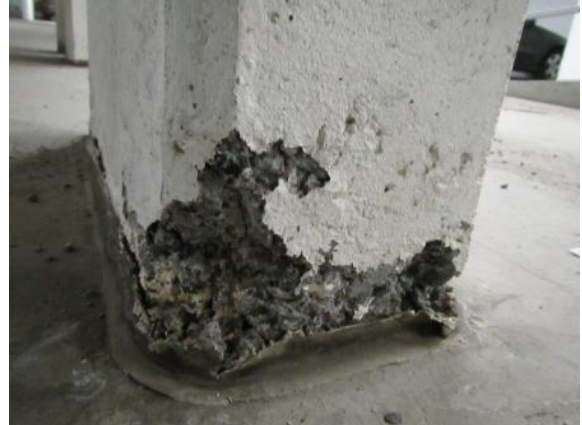
Kuva 3. Pilarin juuren rapautumista.

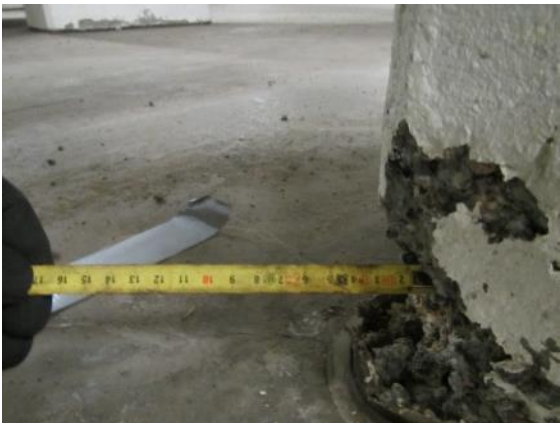
Kuva 4. Rapautuman syvyys on jopa 40 mm.

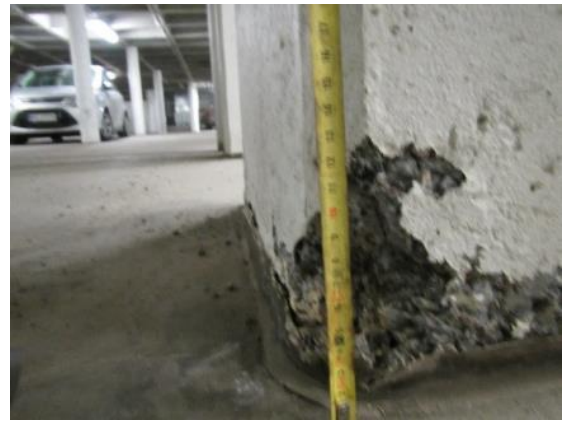
Kuva 5. Betonia on irronnut noin 150 mm:n korkeudelle lattiapinnasta

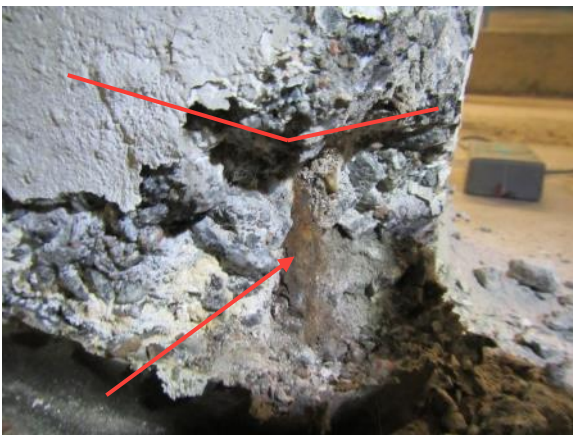
Kuva 6. Haka- ja pääraudoitus on näkyvissä.

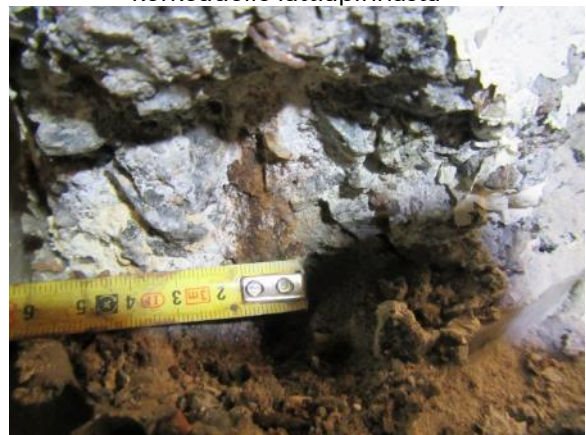
Kuva 7. Raudoituksessa on syöpymiä.

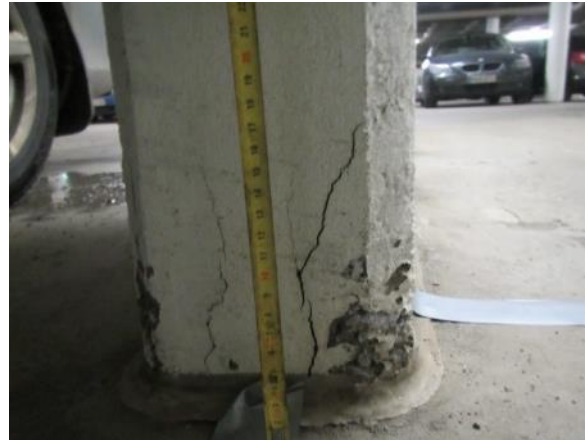
Kuva 9. Juurella on teräskorroosion aiheuttamat halkeamat noin 200 mm:n korkeudelle.

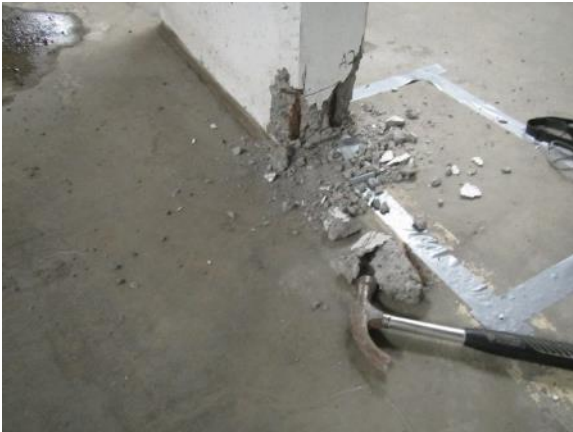
Kuva 10. Rapautumisvaurio on lattiapinnan yläpuolella.

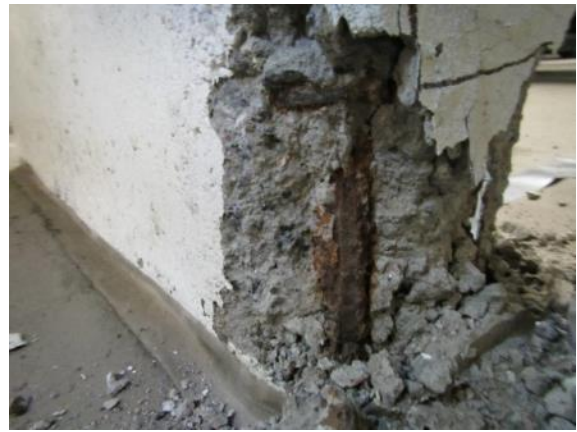
Kuva 11. Raudoitus on kohdassa syöpynyttä.

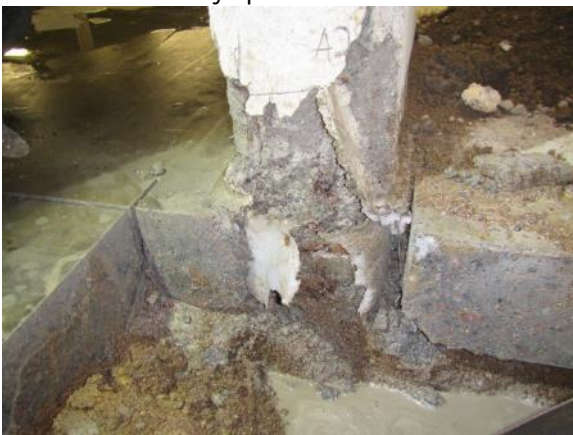
Kuva 12. Pilarin rapautumat / huono tiivistyminen ulottuvat miltei anturaan saakka.

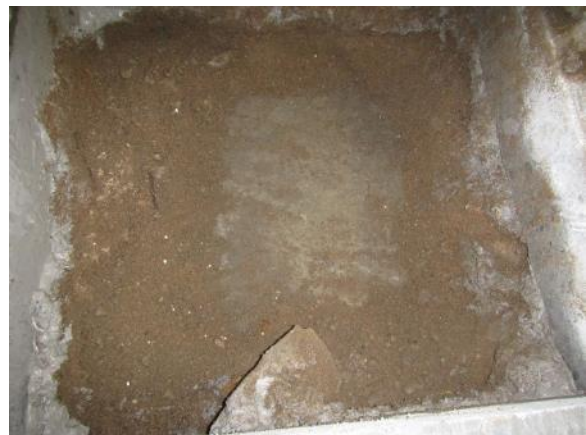
Kuva 13. Anturan yläpinta on paljastetulta osin hyväkuntoinen. Anturasta otettiin 2 näytettä.

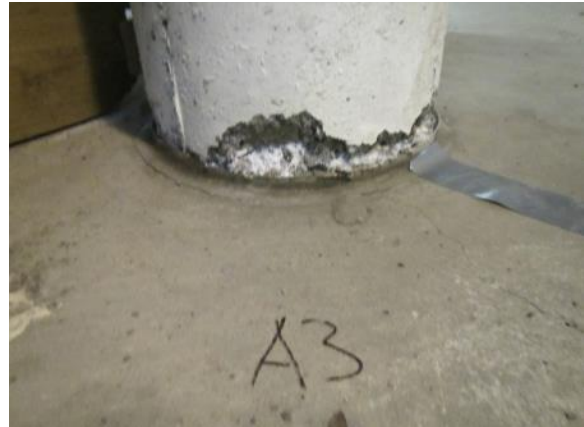
Kuva 15. Pyöreän pilarin alaosassa on rapautumista noin 50 mm:n korkeudelle.

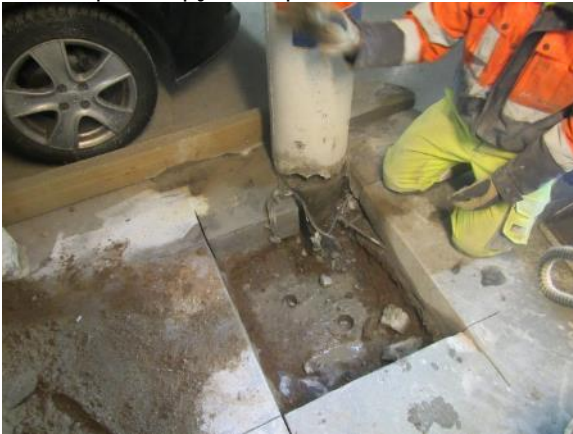
Kuva 16. Lattialaatta ja antura ovat avauksessa hyväkuntoisia.

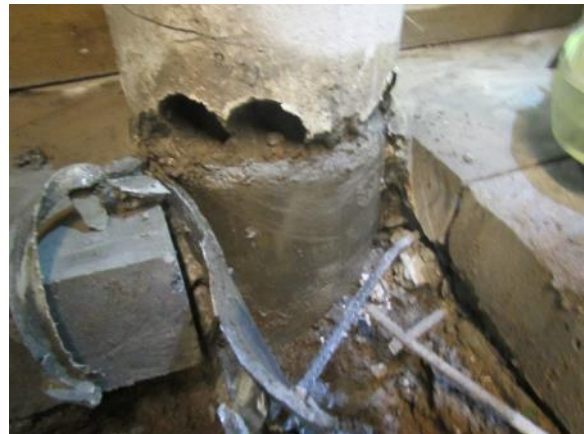
Kuva 17. Lattialaatan tasolla pilarin betoni on rapautumaton ja hyväkuntoinen.

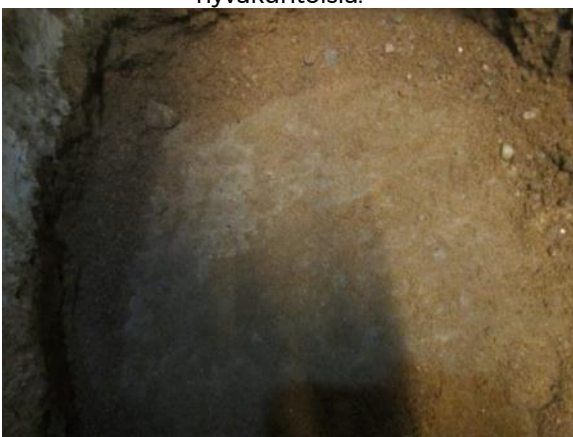
Kuva 18. Anturan yläpinta on hyväkuntoinen.

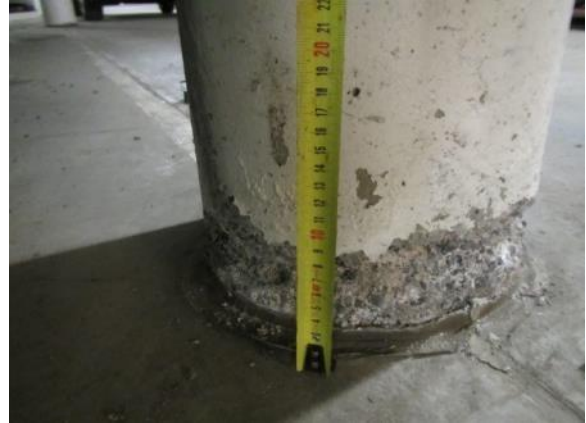
Kuva 21. Pilarin juuressa on rapautumista.

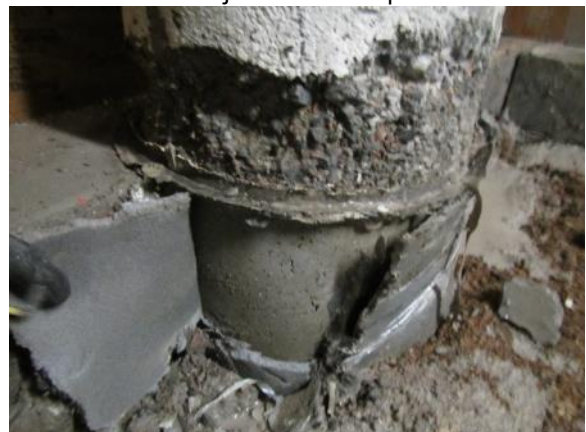
Kuva 23. Lattialaatan alapuolella pilarissa ei ole rapautumista.

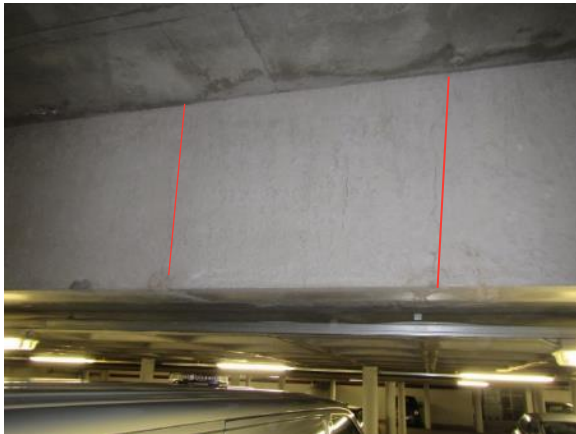
Pysäköintihallissa olevassa teräsbetonipalkissa havaittiin erittäin leveä taivutushalkeama. Palkki sijaitsee rakennuksen ulkoseinälinjalla.

Kuva 26. Palkki ulkoseinälinjalla ja sen halkeilua.

Lisätutkimuksia suositellaan kantavassa palkissa havaitun halkeilun takia. Hallin kaikki kantavat rakenteet tulisi tarkastaa kauttaaltaan ja selvittää halkeilun määrä tarkasti sekä vaurioiden vakavuus ja niiden syyt.

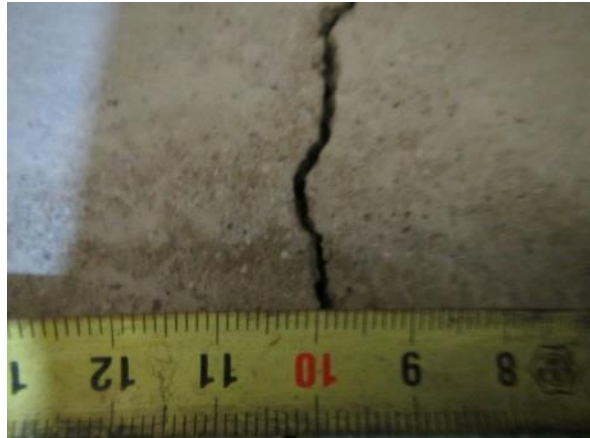
Kuva 27. Halkeamat ovat erittäin leveitä (>1 mm).

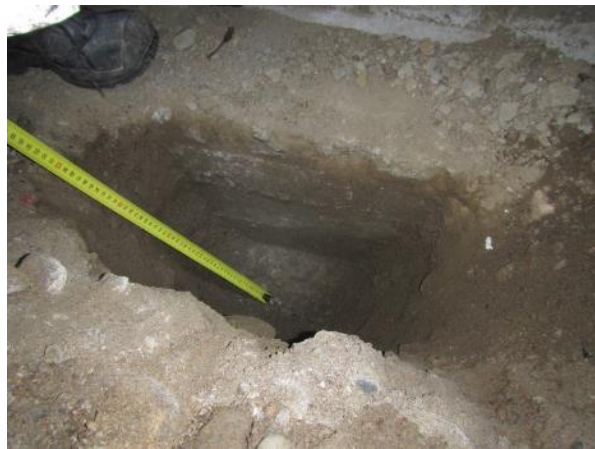
Kuva 29. Anturassa ei vaurioita eikä irtovettä havaittu.

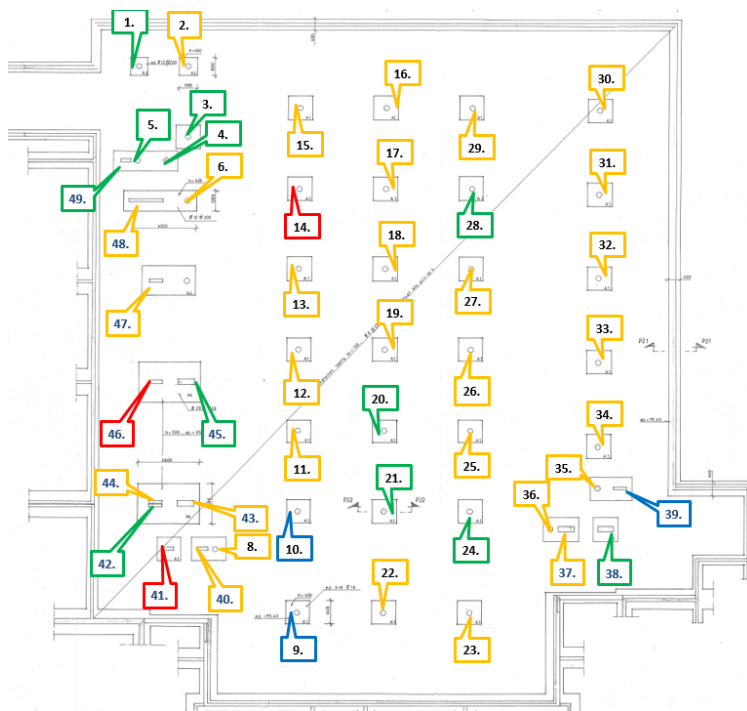
Sininen = Vaurioitumattomat pilarit: 9, 10, 39

Vihreä = Lievästi vaurioituneet pilarit: 1, 3-5, 20, 21, 24, 28, 38, 42, 45, 49

Keltainen = Pinnasta rapautuneet pilarit: 2, 6, 8, 11-18, 22-(24,28) 37, 40, 43, 44, 47, 48

Punainen = Pahoin juuresta rapautuneet pilarit: 14, 41, 46.

Kuva 30. Pilarien vaurioitumisasteet esitetty värikoodein.

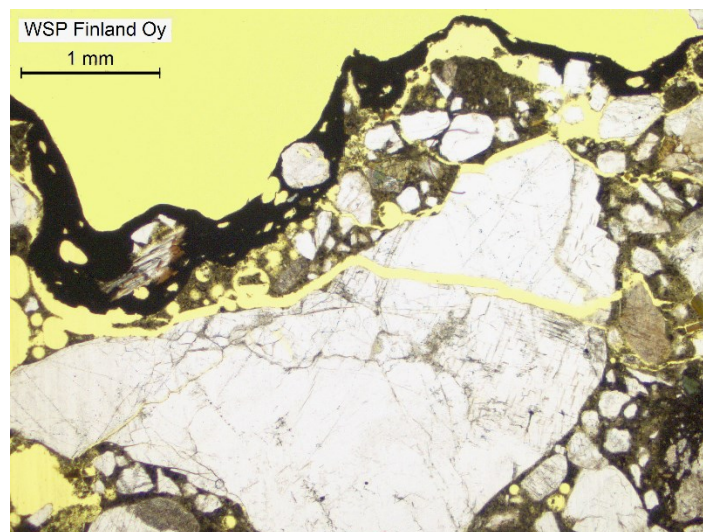
Kuva 2. Näyte 1, säröilyä näytteen ulkopinnalla.

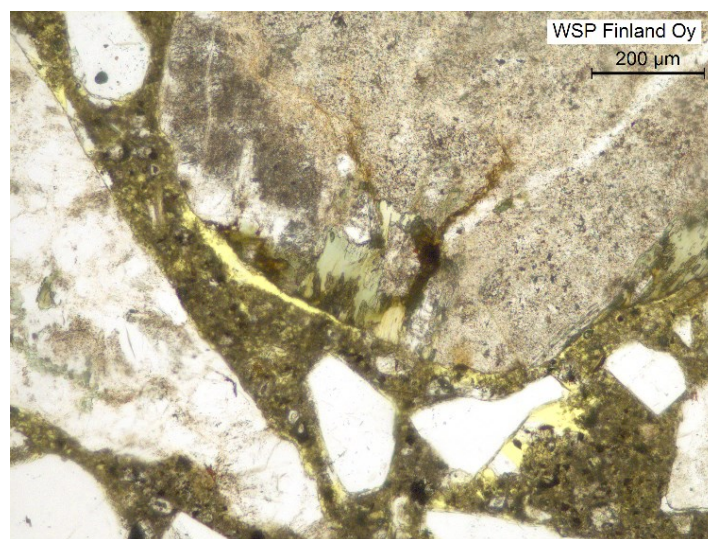
Kuva 4. Näyte 2, kiviainestartunnat eivät kaikilta osin ole tiiviit.

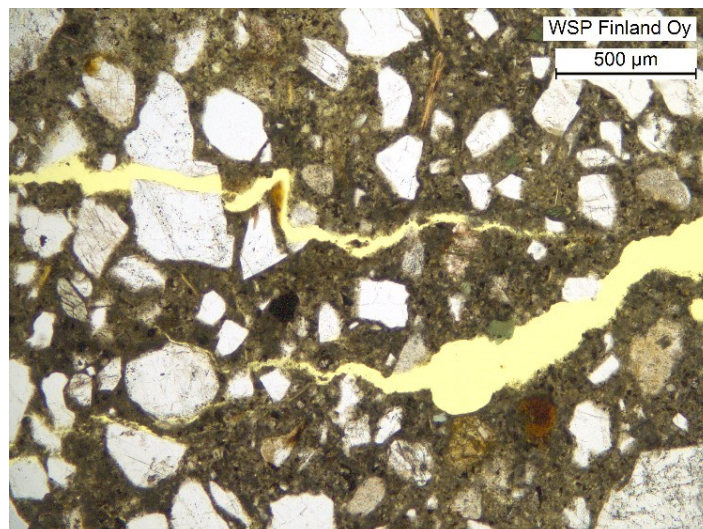
Kuva 6. Näyte 3, pinnan suuntaista säröilyä leveimmillään.

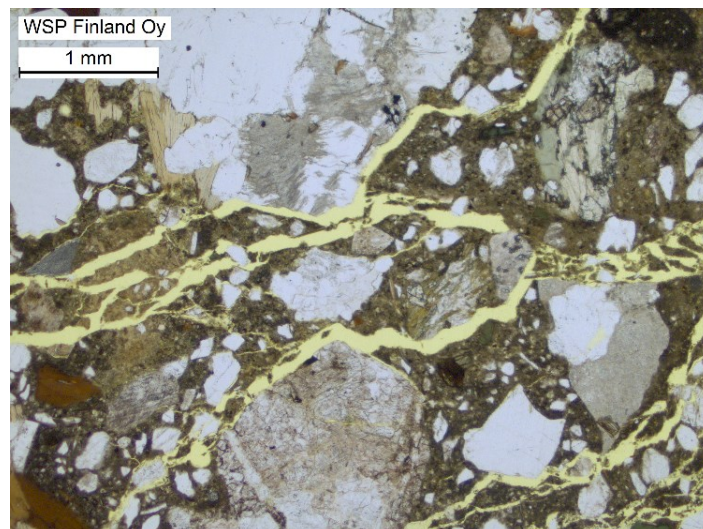
Kuva 8. Näyte 4, säröilyä näytteen ulkopinnalla.

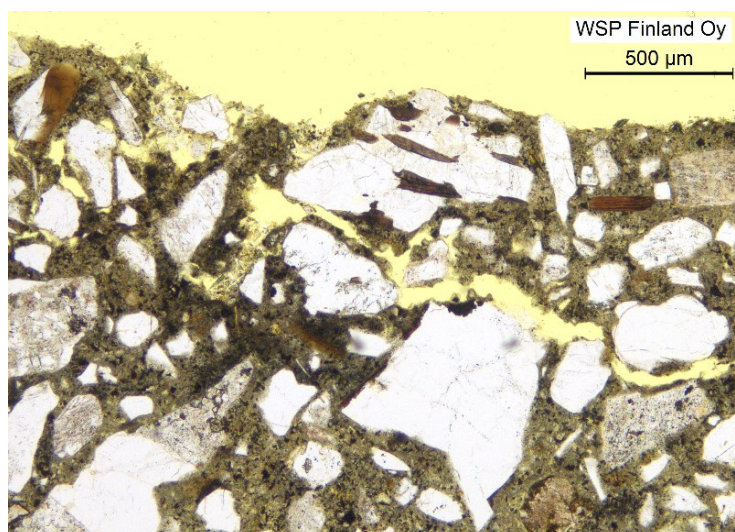
Kuva 12. Näyte A3, huokoisuutta ja säröjä yläpinnalla.

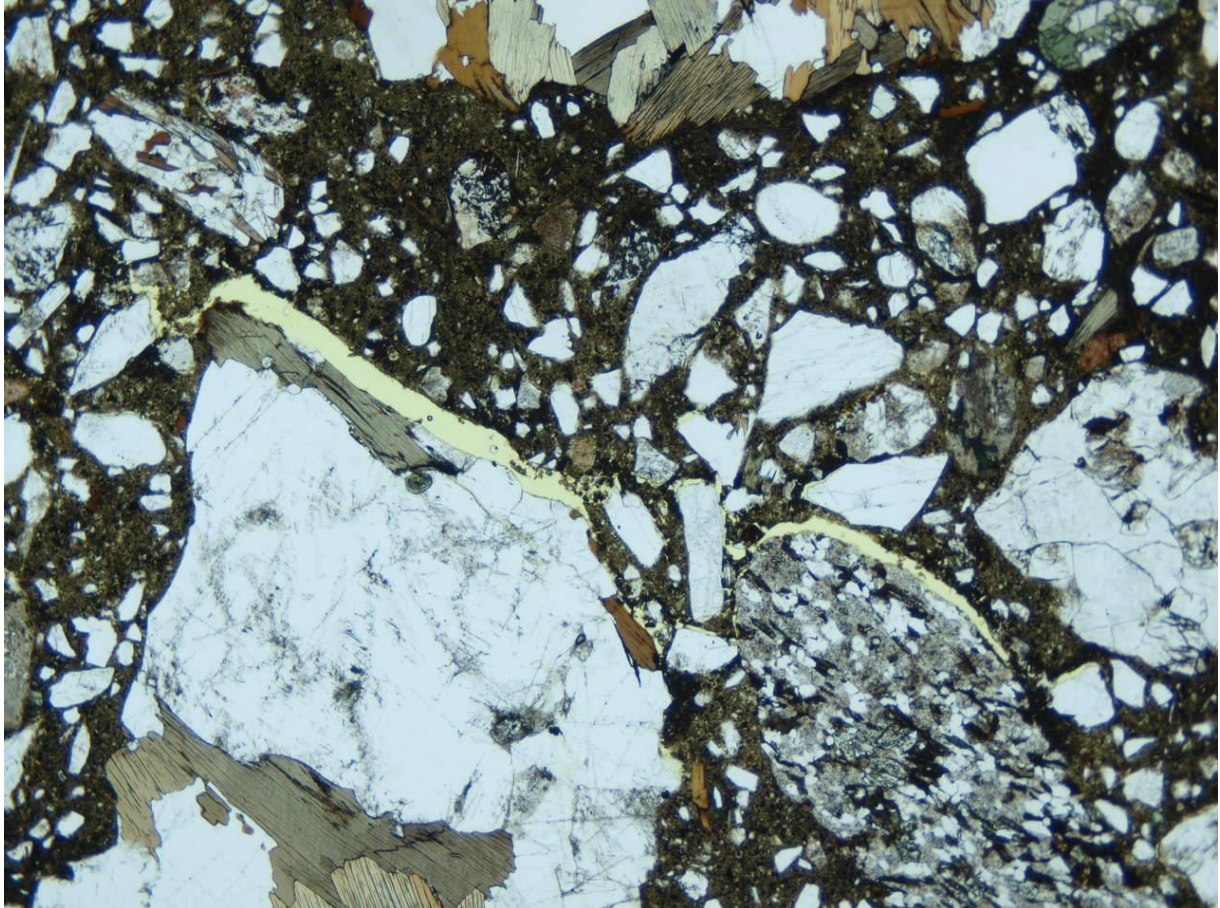
Kuva 1. Näyte WLA 8, pilari: Kivirakeiden ja sideainepastan välisissä kontaktipinnoissa on rakoilua. Kuva-ala on noin 5,5 mm x 7,5 mm.
