KOSTEUSTEKNINEN KUNTOTUTKIMUS

POHJOIS-HERVANNAN KOULU

R002

13.11.2017

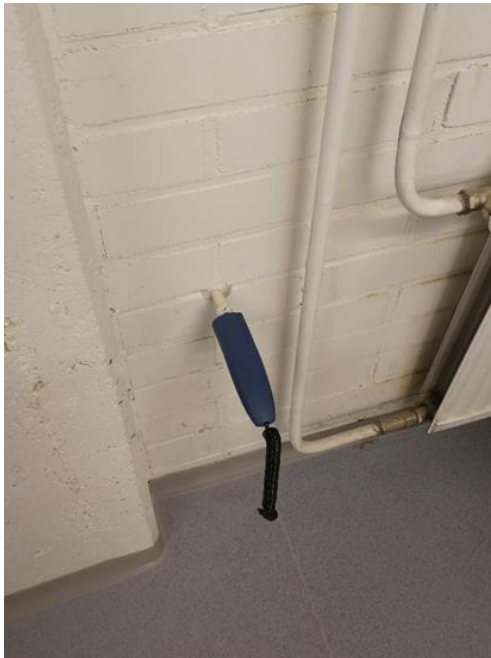
Kuva 1. Porareikämittaus kellarin seinästä.

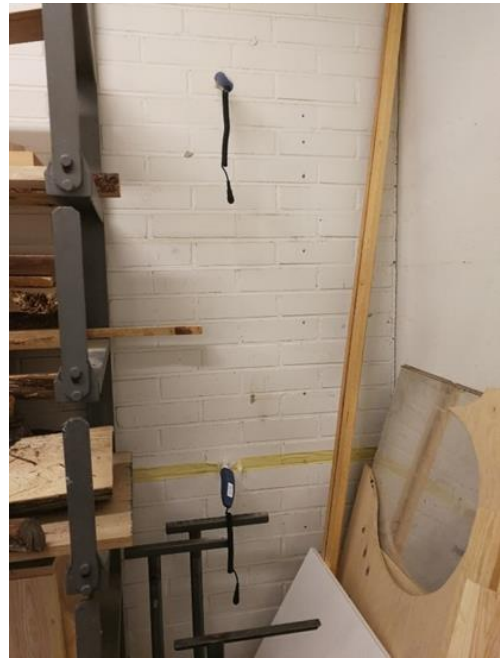
Kuva 2. Porareikämittaus kellarin seinästä.

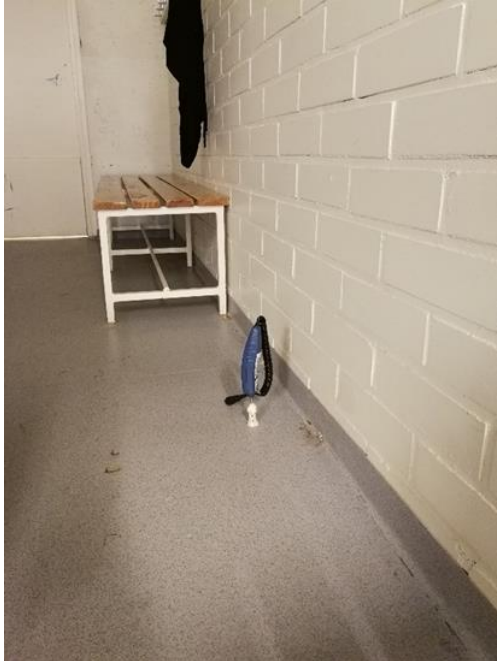
Kuva 3. Porareikämittaus teknisentyön alapohjasta.

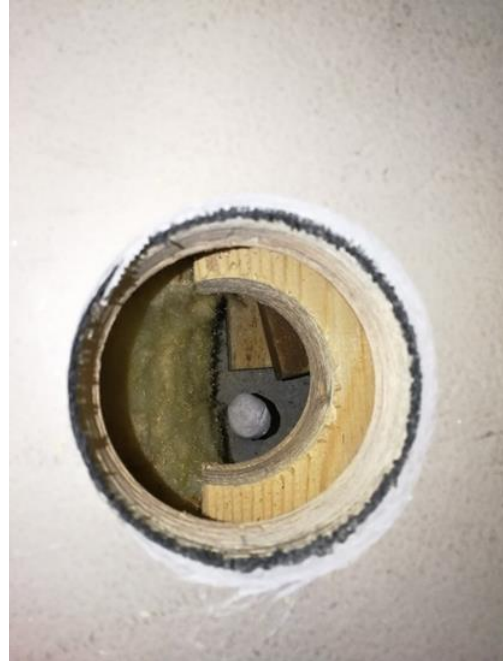
Kuva 4. Porareikämittaus liikuntasalin alapohjasta.

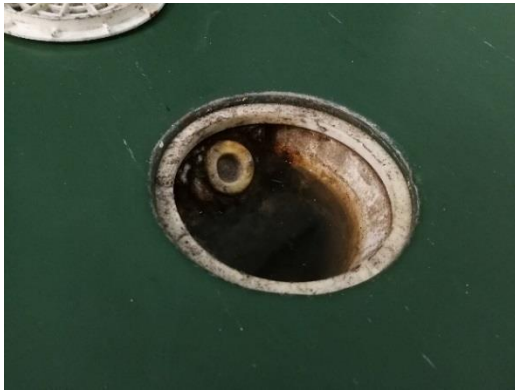
Märkätilojen kaivot ovat melko vanhoja ja niissä voi olla epätiiveyskohtia vedeneristeen kanssa. Kaivot olisi syytä puhdistaa ja tarkistaa mahdollinen uusimistarve.

Kuva 5. Märkätilojen kaivot ovat melko vanhoja ja niissä voi olla epätiiveyskohtia.

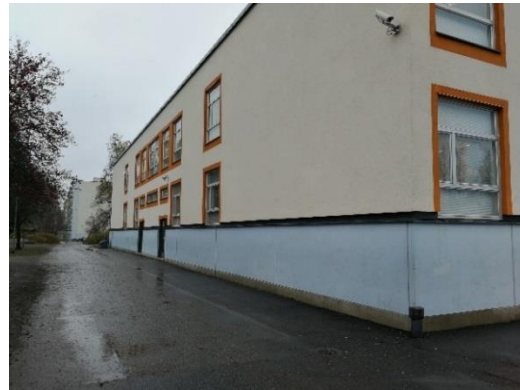
Kuva 6. Maanpinta kaataa rakennuksesta pois päin ja kohti kaivoa.

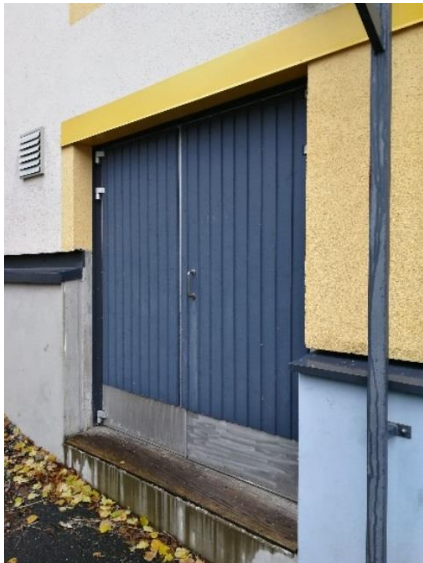
Rakennuksen ulkopuolella maanpinta kallistaa rakennuksesta pois päin. Joidenkin eteläpuolen ulko-ovien kynnyksestä puuttuu pelti (kuva 5-6), jonka vuoksi kynnyks on kastumisen seurauksena vaurioitunut.

Kuva 7. Kynnys vaurioitunut kosteudesta.

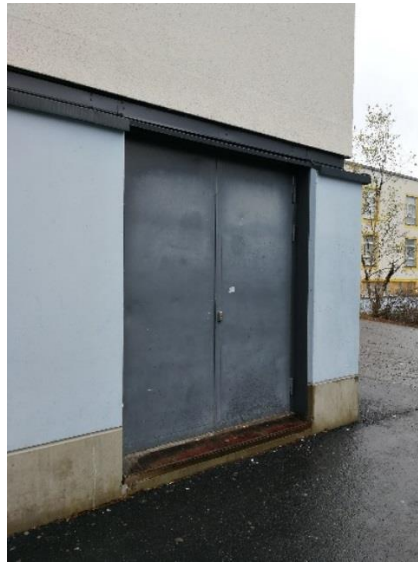
Kuva 8. Kynnys vaurioitunut kosteudesta.

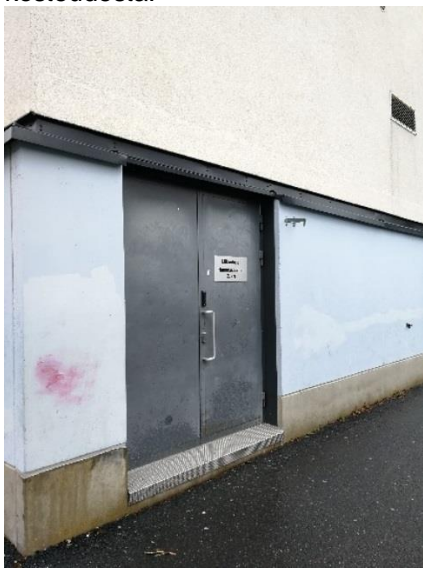
Kuva 9. Kynnys pellitetty.

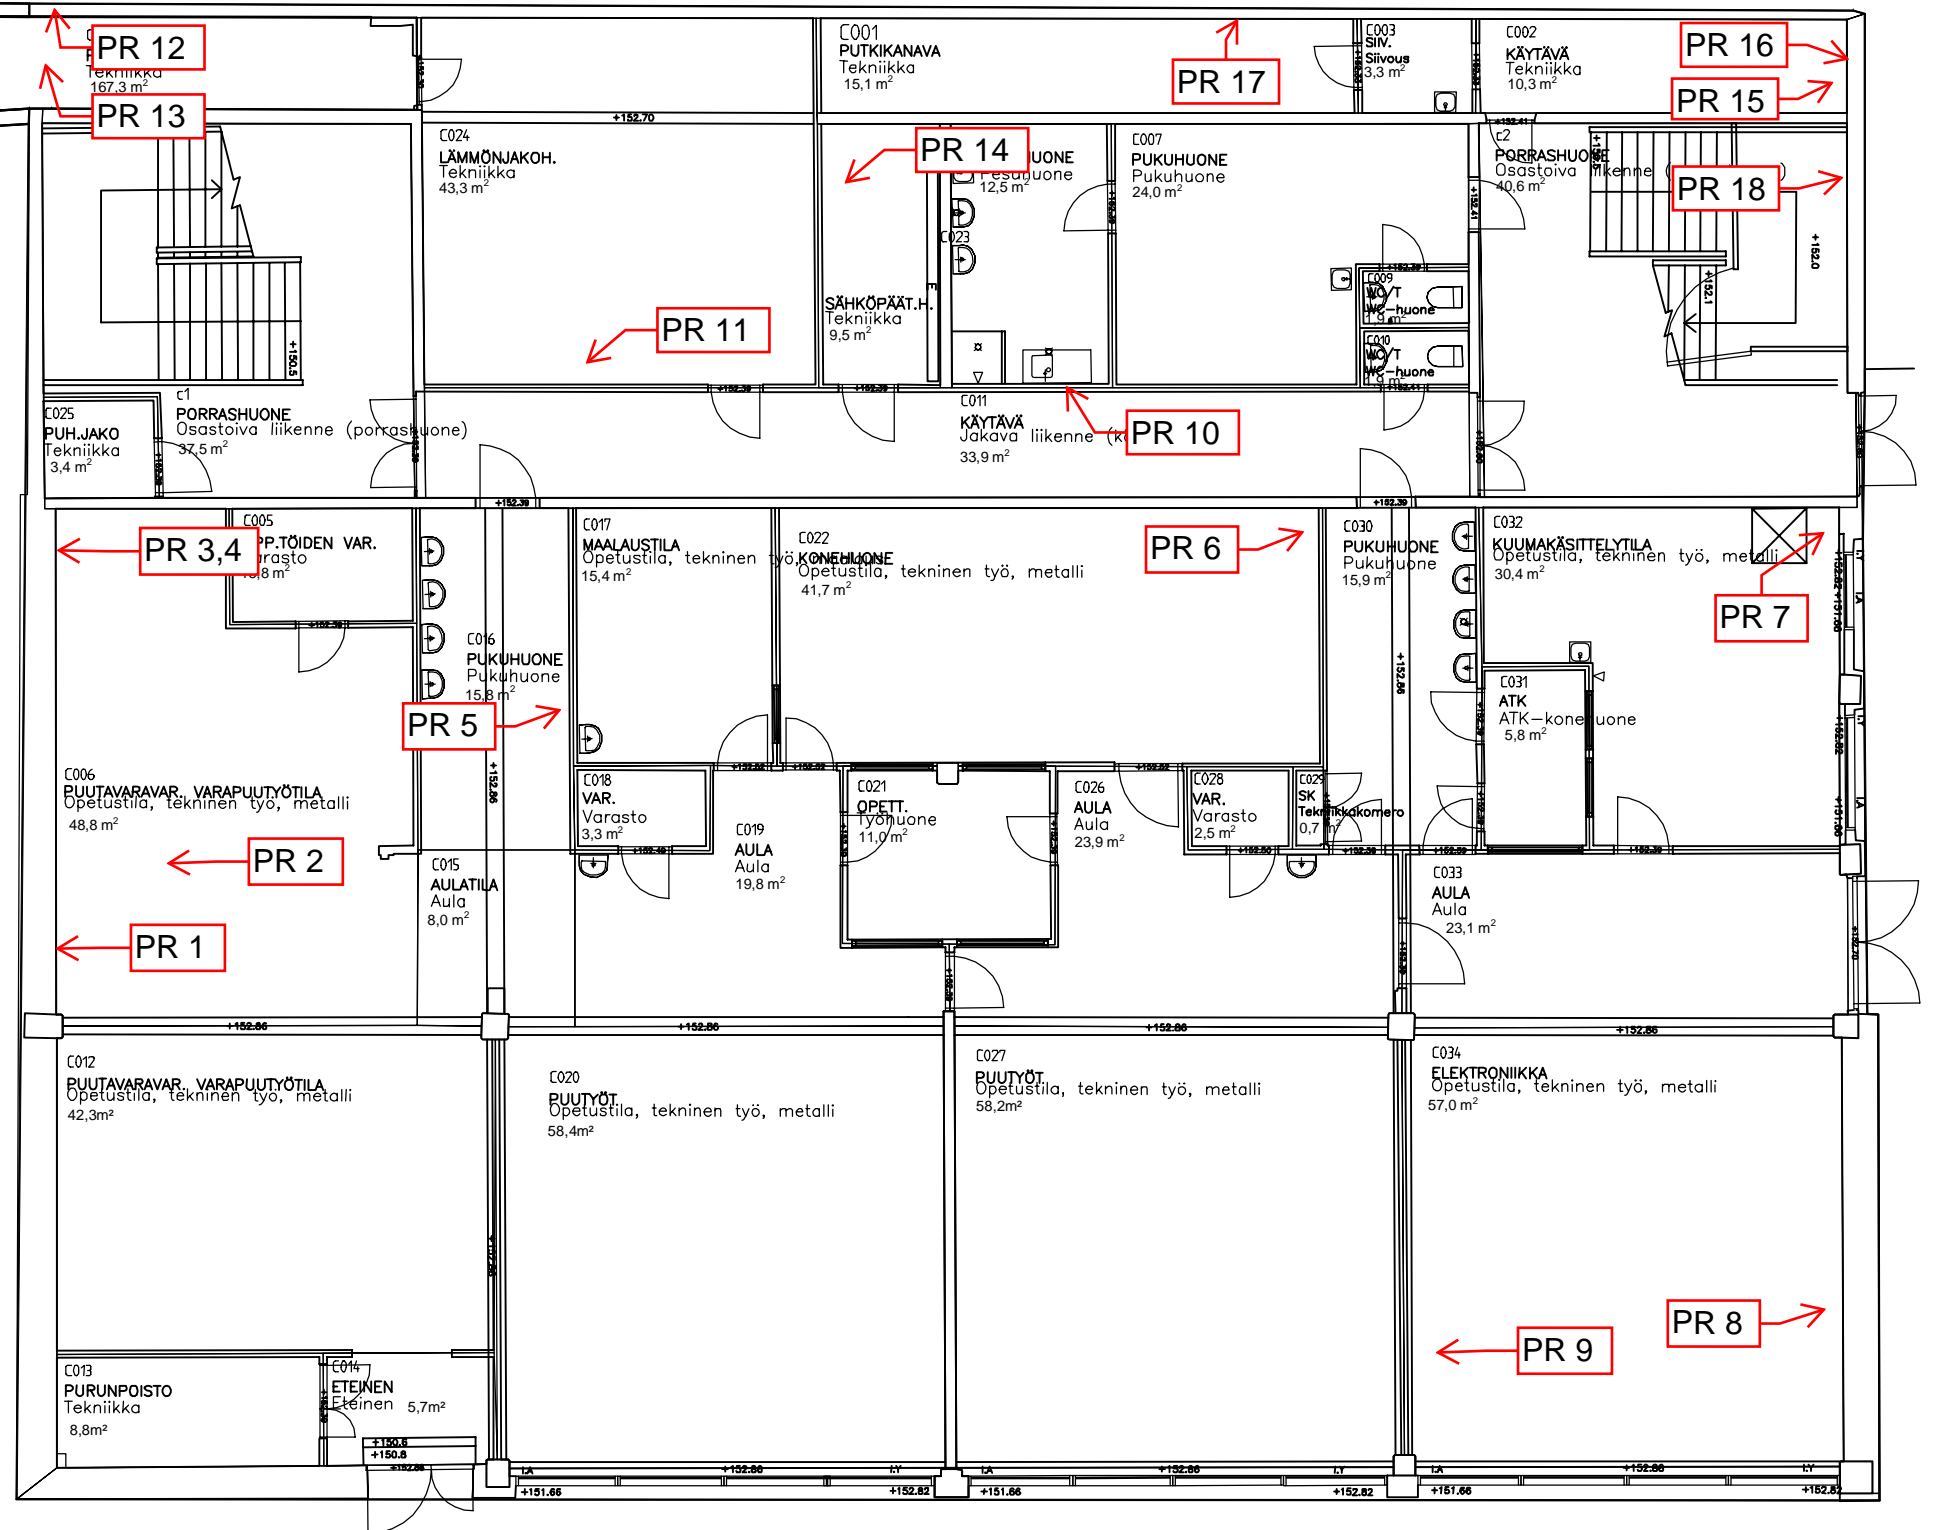
**RAK-B
kellari**

Kohdissa PR 1 ja PR 3 betonisen ulkokuoren suhteellinen kosteus on suuri ja rakenteessa on mikrobivaurion riski, koska betoniseinän ja tiilimuurauksen välissä oleva eristemateriaali on tekemisissä kosteuden kanssa. Suuret arvot viittaavat alkuperäisen ulkupuolisen vedeneristyksen pettämiseen ja käyttöajan ylittymiseen.

PR 15 ja PR 16 sijaitsevat tekniikkatunnelissa, missä ei ole lainkaan lattia- tai seinäpinnoitetta. Mittaustulokset ovat kohtalaisen suuret, mutta kyseisessä tilassa se ei aiheuta ongelmia. Suuret arvot viittaavat alkuperäisen ulkopuolisen vedeneristyksen peittämiseen ja käyttöajan ylittymiseen.

- ulkopuolisten vedeneristysten uusiminen
- salaojien uusiminen
- märkätilojen kaivojen tarkistus ja vedeneristysten uusiminen
- tekniikkatunnelin alipaineistus
- tarvittaessa liikuntasalin lattiarakenteen korjaus mahdollisen mikrobivaurion vuoksi
- kosteusvaurioituneen pukutilojen, wc:n ja pesutilan (PR 23) alapohjarakenteen uusiminen.
