**SELVITYS KORVAUSVAATIMUKSEEN**

Vaurioituneen auton rekisterinumero		Muu vaurio	
Korvausvaatimuksen esittäjän nimi			
Tapahtumapäivä	23.2.2024	Kello	18.00
Tapahtumapaikka	Tarjanteenkatu, Ruovedenkatu 13 kohdalla		
Hoitovelvollisuus	Tampereen Infra		
Korvausvelvollisuus	Tampereen Infra		
<p>Olemme toimineet sopimuksen mukaisesti ja noudattaneet laatuvaatimuksia. Asiassa ei ole menetelty tuottamuksellisesti.</p> <p>Asiakas kertoi ajaneensa Tarjanteenkattua kohti Ruovedenkattua ja väistäessään isoa vesilammikkoa, jolloin auton pohja otti kiinni jääpolanteeseen. Kohdan ohi on ajettu tarkastusajolla Ruovedenkattua pitkin 23.2.2024 klo 12:10. Tuolloin lätäkköä ei ole vielä havaittu, joten kaivo on tukkeentunut pian tämän jälkeen.</p> <p>Säätietojen mukaan 23.2 lämpötila on ollut koko päivän plussan puolella ja useita sadevesikaivoja on tukkeentunut ja vesilaitokselle on soitettu isoista lätäköistä, mutta tuolta kadulta ilmoitusta ei ole tullut.</p> <p>Tarjanteenkadulta on tullut yksi palaute 25.2.2024, joka koskee kadulla olevaa lätäkköä. Muita palautteita ei ole Tarjanteenkadulta tullut. Palautteen kuvassa näkyy vesilammikon kohta, jota asiakas on väistänyt. Ajoneuvo pitää hallita kai

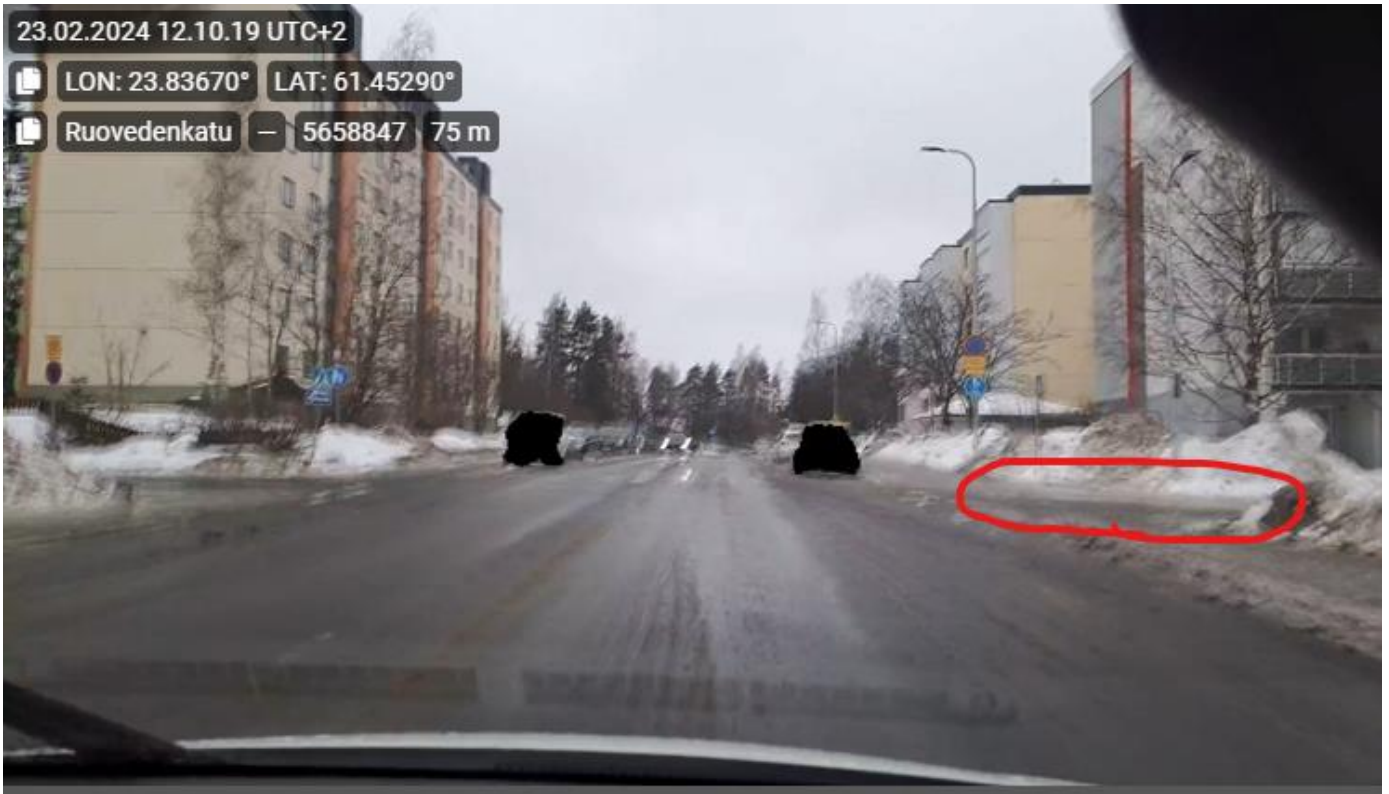
Kuva palautteesta 25.2
