Kuntotarkastus RS³

Tahmelankatu 21
33240 Tampere
12.06.2018

YHTEENVETO

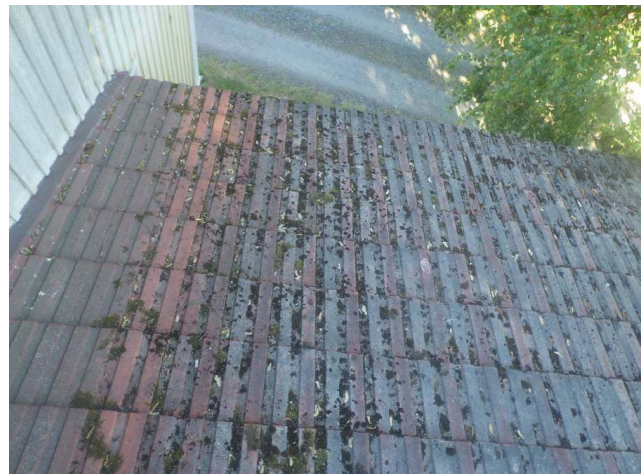
- Tiilikatteen pinnalla havaittiin sammaloitumista, mutta merkittäviä vaurioita tai haljenneita tiiliä ei katolla havaittu. *Tiilikatteen sammaloituminen voi lyhentää katteen käyttöikä.*

25. Tiilikatteen pinta on paikoin sammaloitunut

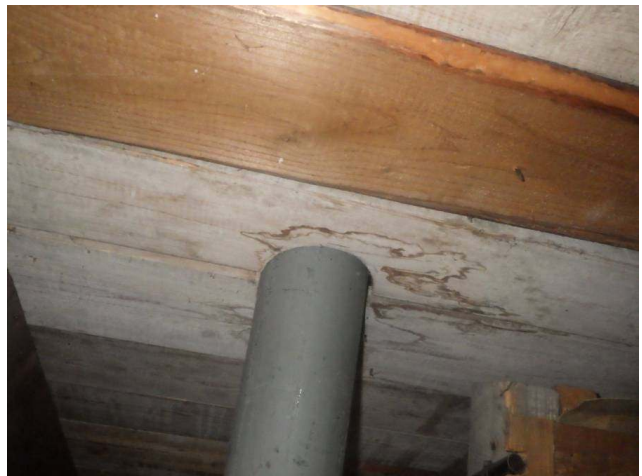
- Viemärin tuuletusputkea ei ole lämmöneristetty yläpohjatilan osalla ja tuuletusputken läpiviennin kohdalla aluslaudoissa on pieni valumajälki, joten läpivienti on vuotanut jossain vaiheessa. Akuutista ja hiljattain syntyneestä kosteusjäljestä ei ole kyse. *Lämmöneristeiden puuttuminen aiheuttaa kylminä vuodenaikoina riskin tuuletusputken jäätymisestä umpeen sekä kosteuden tiivistymisestä tuuletusputken sisään ja veden valumisesta rakenteisiin, mikäli putkien liitoksien tiiveydessä on puutteita.*

37. Viemärin tuuletusputkea ei ole eristetty ja läpiviennin kohdalla on valumajälkeä

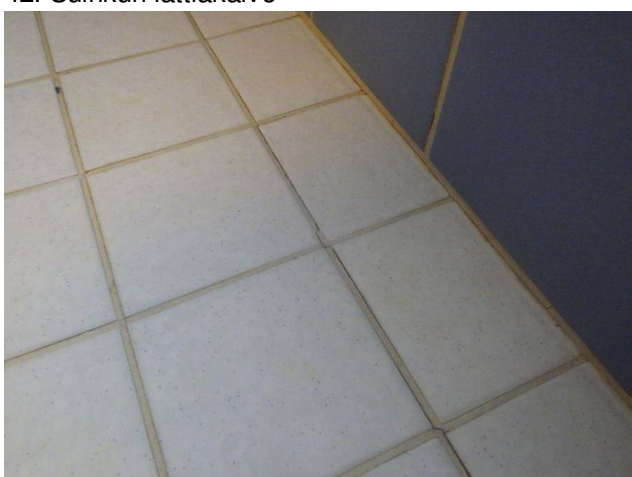
- Märkätilan tarkkaa remonttiajankohta ei ole tiedossa, mutta arviolta tilat on remontoitu 1990-luvulla. 1980-luvulla ja 1990-luvun alkupuolella rakennetuissa märkätiloissa käytettiin yleisesti kosteussulkusivelyjä, joilla toteutettujen rakenteiden tekninen käyttöikä on noin 15 - 18 vuotta. Nykyisenlaisia vedeneristeitä on alettu käyttää yleisemmin 1990-luvun loppupuolella. Lattiassa havaittiin irronneita laattoja pesuhuoneessa ja saunassa ja laattasamoissa on halkeamia, jotka ovat merkki laatoituksen ikääntymisestä.

44. Suihkun kohdalla laattasauma on halki ja laatat ovat kopoa, eli irti alustastaan

Suosittelaa pesutilojen remointia lähiaikoina.

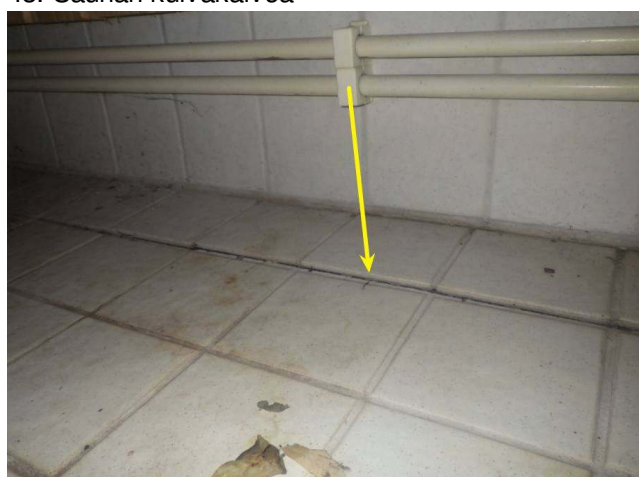
45. Saunan lattiassa laattoja on irti lauteiden alla

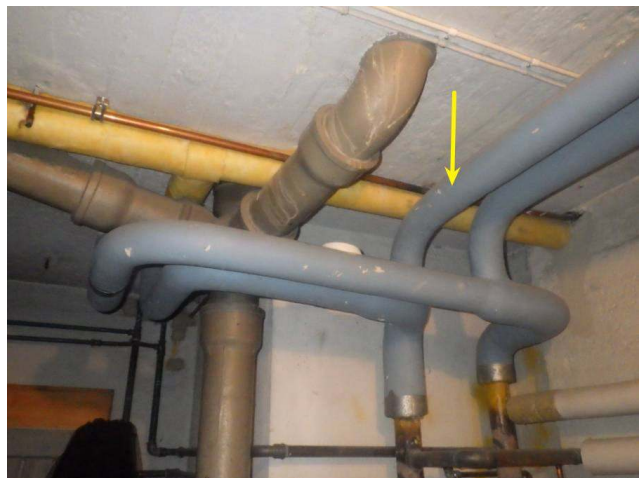
57. Teknisessä tilassa kulkevissa putkieristeissä voi olla asbestia

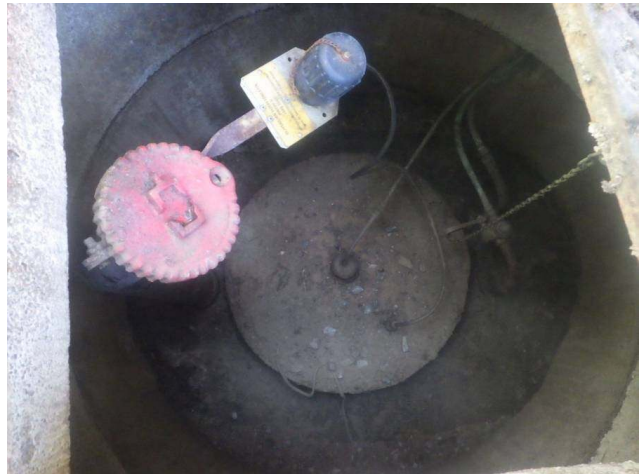
- Kaukolämmönsiirrin valmistetarran mukaan vuodelta 2009. Laitteistossa ei silmämääräisellä tarkastelulla havaittu huomautettavaa.
- Kellarin teknisessä tilassa kulkevissa lämmitysputkien eristeissä on todennäköisesti asbestia. Ehjät asbestimateriaalit eivät aiheuta toimenpiteitä, mutta asbesti tulee huomioida, jos putkieristeitä poistetaan tai työstetään. *Katso kohta yleistä (ks. kohta Asbesti rakennusmateriaaleissa raportin lopussa olevasta liitteestä Yleistä RS³ Kuntotarkastuksesta).*
- Lämmityspattereissa ja putkissa ei havaittu vuotoja tai vaurioita nähdyillä osin. Patteritermostaatit on uusittu pääosin jossain vaiheessa.
- Rakennuksessa on ollut alunperin öljylämmitys. Vanha öljysäiliö on jätetty maanalle rakennuksen ulkopuolelle. Öljysäiliön kunnosta ei ole tietoa.

59. Öljysäiliötä maanalla

Vanha käytöstä poistettu öljysäiliö on yleensä järkevintä poistaa kokonaan tai täyttää säiliö hiekalla.
