## Kuntotarkastus RS<sup>3</sup>

Tahmelankatu 21  
33240 Tampere  
12.06.2018

Tarkastuksen kohteena oli järvelle laskevaan Pispalan harjun alarinteeseen vuonna 1959 rakennettu yhden asuinkerroksen ja kellarin käsittävä omakotitalo.

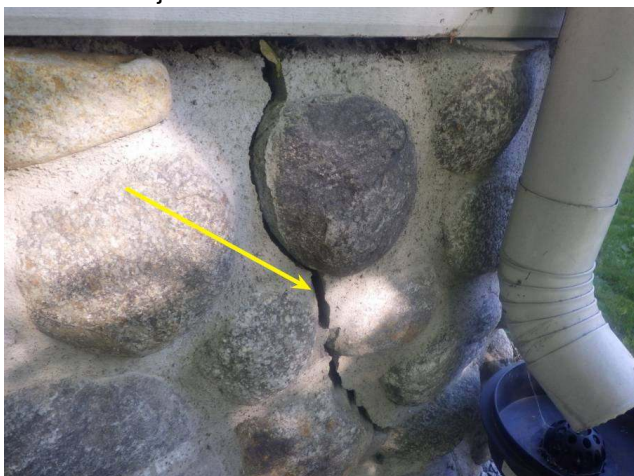
- Sokkeli on pinnoitettu luonnonkivipinnoituksella. Tien puoleisella etunurkalla sokkelipinnoitteessa on halkeama, joka ei kuitenkaan viittaa rakennuksen painumiseen. Sokkelipinnoite on havaintojen mukaan paksu, joten se on voinut hieman notkahtaa nurkalla aiheuttaen halkeaman.

3. Sokkelipinnoitteen halkeama etunurkalla

**Suosittelaa sokkelin halkeaman tiivistämistä.**

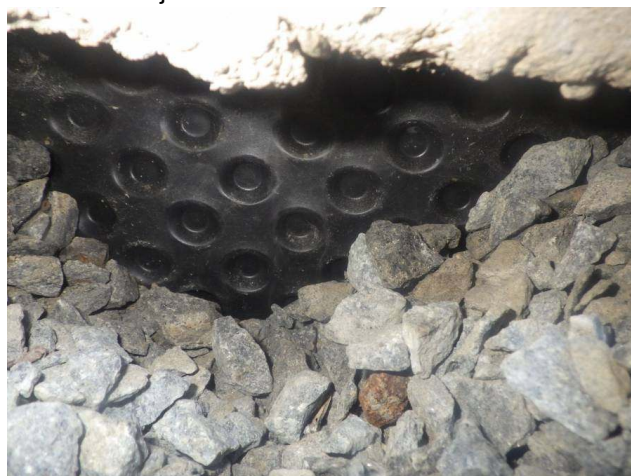
- Sokkelipinnoitteessa ei havaittu merkittäviä kosteuteen viittaavia jälkiä.
- Perusmuurin kosteuseristykseksi asennetusta muovisesta patolevystä tehtiin havaintojen vierustäyttöä hieman auki kaivamalla. Vierustäytöt on tehty lisäksi karkealla kiviaineksella, joka vähentää perusmuuriin kohdistuvaa kosteusrasitusta. Perusmuurin kosteuseristys on asennettu saadun tiedon mukaan vuonna 2012.

4. Patolevyä perusmuuria vasten

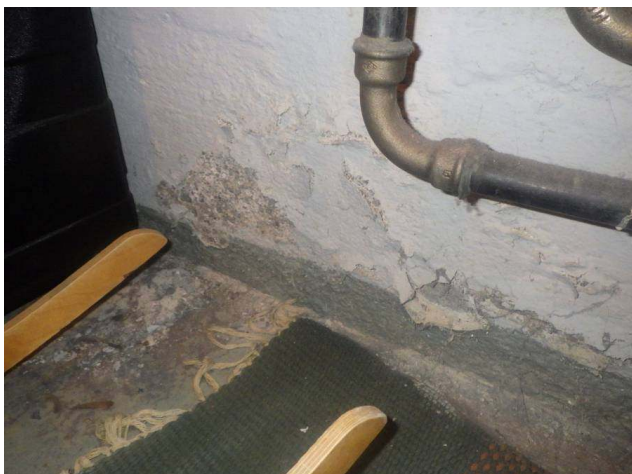
- Kellarissa tavarat rajoittivat osin tilojen tarkastamista ja rakenteiden kosteuskartoitusta. Kellarin lattiaa ja seinien alaosa kartoitettiin paikoittain vapailta osilta pintakosteudentunnistimella. Lattiassa havaittiin lähes kauttaaltaan kohonneita kosteusarvoja sekä paikottain lattiapinnoitteessa kosteuden aiheuttamaa lattiapinnoitteen irtoamista ja kupruilua. Myös väliseinien alaosissa ja rinteen puolella maanvastaisten seinien alaosissa havaittiin kohonneita kosteusarvoja ja kosteuden aiheuttamia vaurioita mm. "makuuhuoneen", aulatala, teknisen tilan ja kellarin pikkuvaraston osalla. Havaitut kosteudet ovat maaperästä rakenteisiin kapillaarisesti nousevaa maakosteutta, jota edes salaojitus ja perusmuurin ulkopuolinen kosteuseristys eivät pysty estämään. Rakennus sijaitsee Pispalanharjun alarinteessä lähellä Pyhäjärveä, joten maaperää kastelee ylärinteestä tulevat vedet.

7. Kosteusvaurioita teknisessä tilassa maanvastaisessa seinässä

**Kellarin rakenteiden saaminen kuivaksi vaatisi kostuneilta osilta maanvastaisen lattiarakenteen purkamista pois, uusien kosteus- ja lämmöneristysten sekä kapillaarikatkojen asentamista sekä todennäköisesti kellarin sisäpuolella alapohjaan salaojituksen tekemistä ja lattialämmityksen asentamista rakenteen kuivanapysymiseksi. Mikäli kellaritiloja halutaan käyttää kosteusteknisesti toimivina asuin- ja/tai harrastetiloina, tulee kellarin rakenteet korjata erillisen suunnitelman / korjaustyöselostuksen mukaisesti jossa maaperän kosteusrasitus rakenteille on huomioitu.**

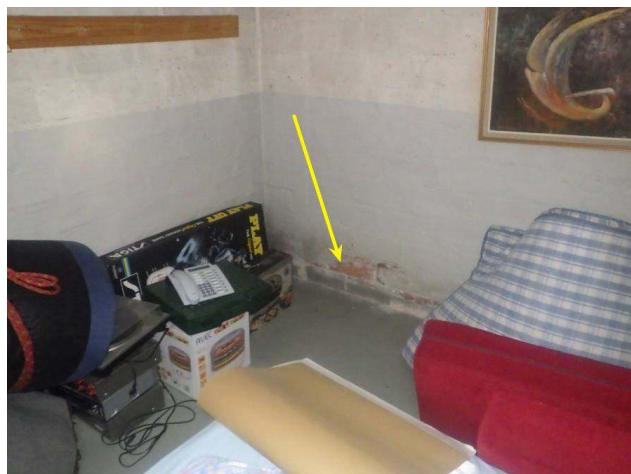
8. Kellarin "makuuhuonetta", kosteusjälkiä seinän alaosassa

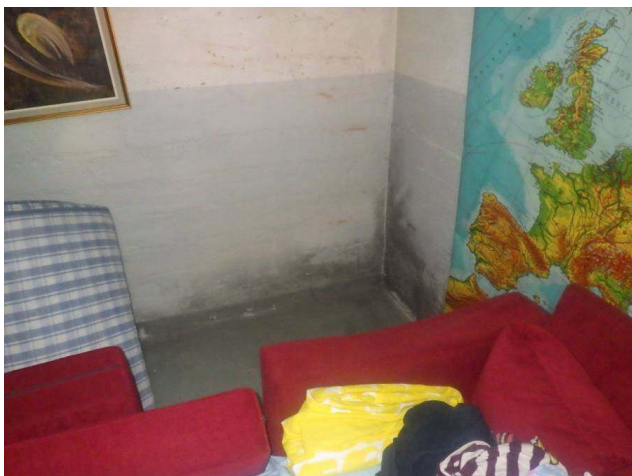
9. Kosteusjälkiä seinän alaosassa kellarin "makuuhuoneessa"

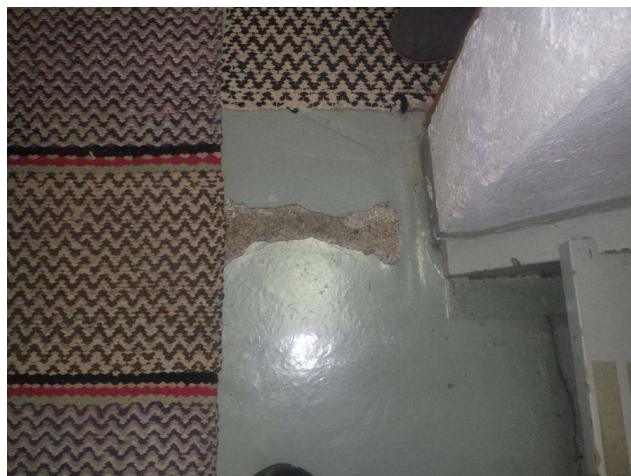
10. Kellarin lattiapinnoitetta on irronnut / kupruillut monin paikoin kosteuden takia

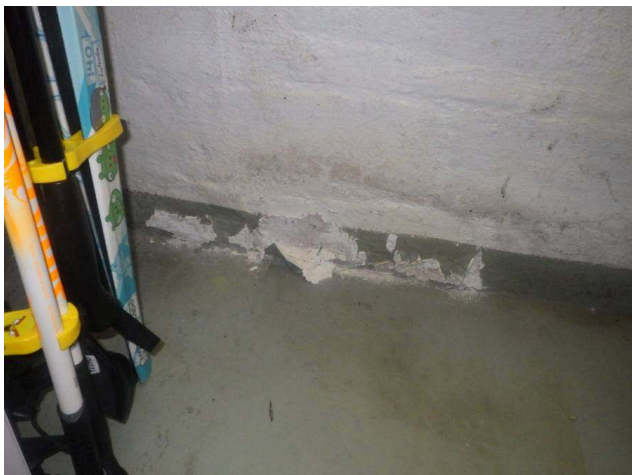
11. Maanvastaisen seinän alaosan kosteusvauriota aulatilassa

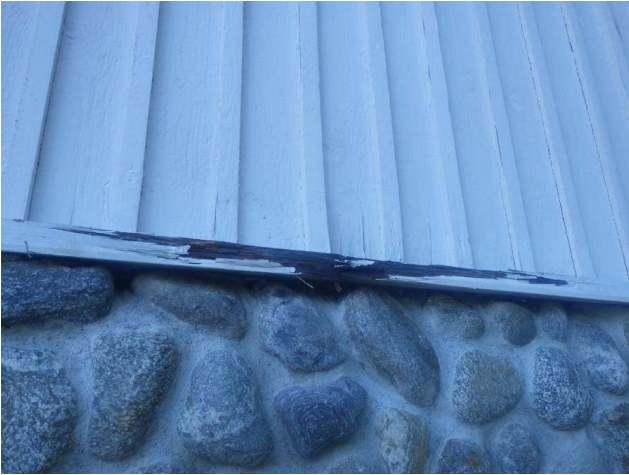
- Julkisivuverhouksen pinta on likaantunut ja maalipinta on paikoin vaurioitunut/hilseillyt irti.
- Autotallin päädyssä puuverhouksen alaosan tippilistassa on lahovauriota noin metrin matkalla.

18. Lahovaurio puuverhouksen alaosan tippalistassa

**Alkuperäinen puuverhous on ylittänyt teknisen käyttöikänsä ja sen uusimis/kunnostustarpeeseen tulee varautua.**

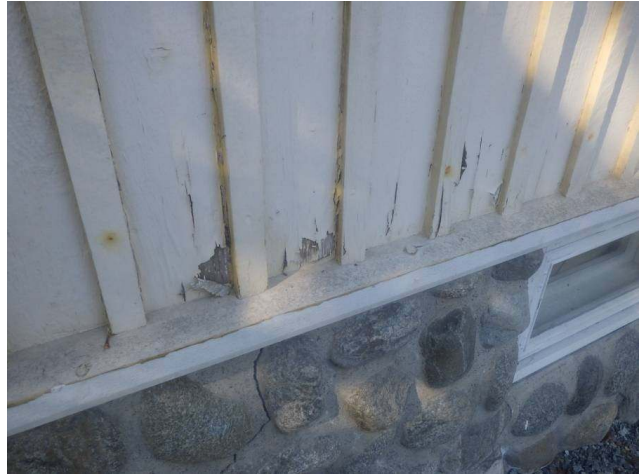
19. Maalipinta on paikoin hilseillyt irti

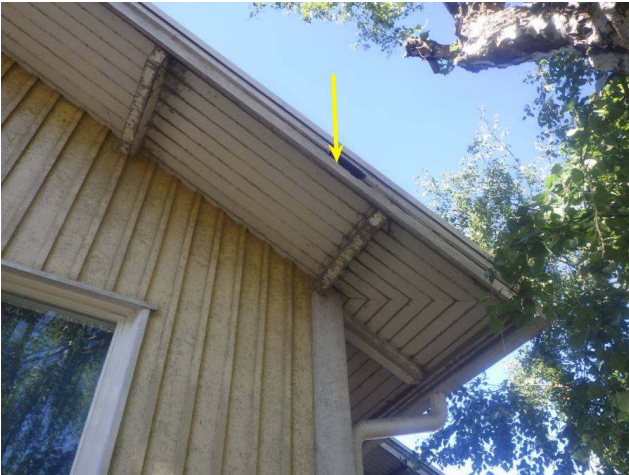
20. Räystään otsalaudassa on lahovaurio

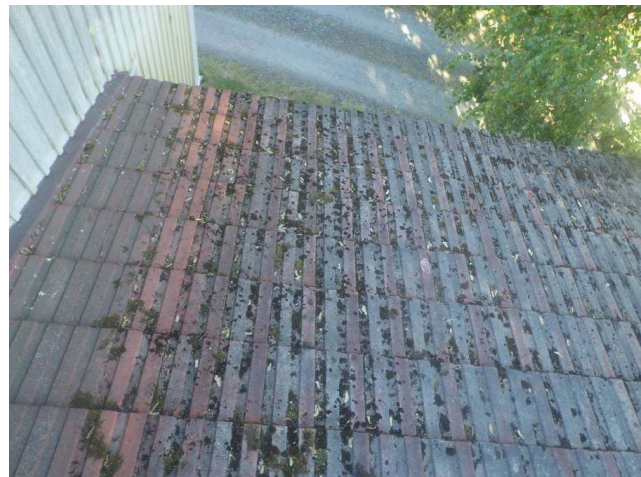
- Tiilikatteen pinnalla havaittiin sammaloitumista, mutta merkittäviä vaurioita tai haljenneita tiiliä ei katolla havaittu. *Tiilikatteen sammaloituminen voi lyhentää katteen käyttöikä.*

25. Tiilikatteen pinta on paikoin sammaloitunut

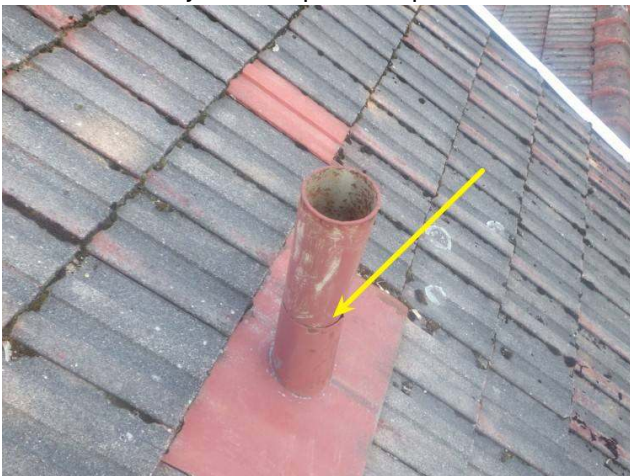
28. Viemärin tuuletusputken läpiviennin juuripelletys on epätiivis

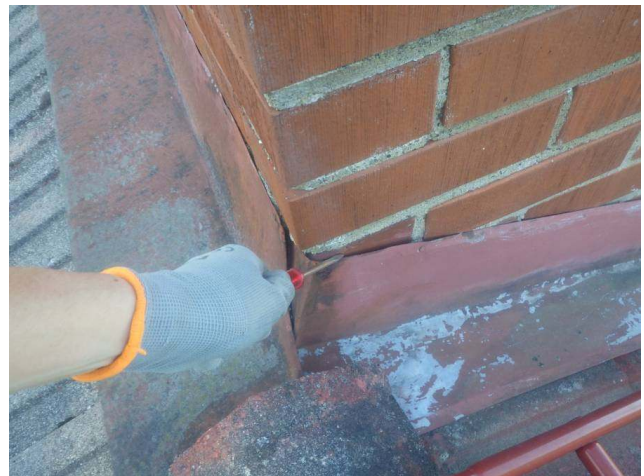
- Piipun päällä ei ole sadehattua, joka lisää hormien kosteusrasitusta. Piipun läpiviennin pellityksen ja tiilipiipun liitoksessa on epätiiveyttä, josta kosteutta voi päästä alusrakenteisiin. Yläpohjatilasta tarkasteltuna piipun yläosassa ei havaittu läpiviennin vuotoihin viittaavia jälkiä.

29. Piipun pellityksissä on epätiiveyttä

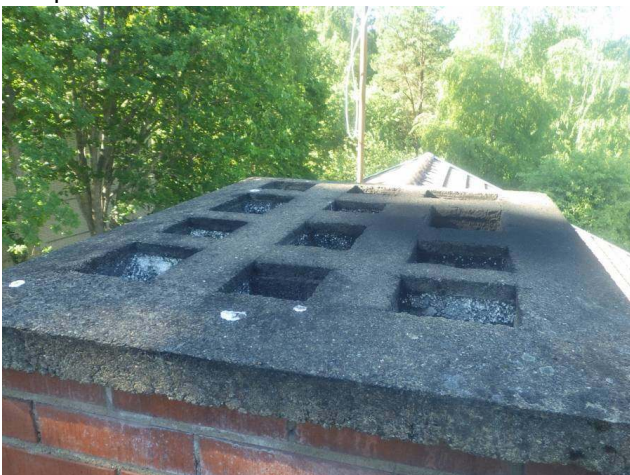
30. Piipun päällä ei ole sadehattua

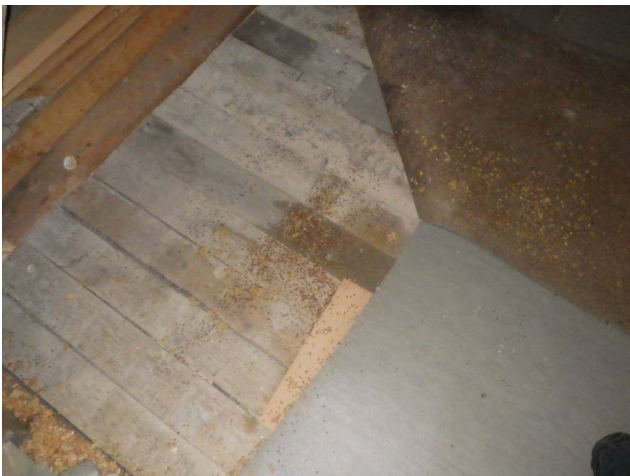
- Ullakon lattialle on levitetty muovimattoja. Tiiviit muovimatot yläpohjan lämmöneristykseen yläpinnassa aiheuttaa kosteuden tiivistymisen riskin muovimaton alapintaan. Yhtä maton reunaa raotettiin, eikä maton alla havaittu selkeitä kosteuden tiivistymisen jälkiä. Riskin takia muovimatot on silti suositeltavaa poistaa ullakon lattiasta.

36. Ullakon lattialle on asetettu tiiviit muovimatot, joiden alapintaan voi tiivistyä kosteutta

**Suosittelaa ullakon lattialta tiiviiden muovimattojen poistamista kosteuden tiivistymisriskin takia.**

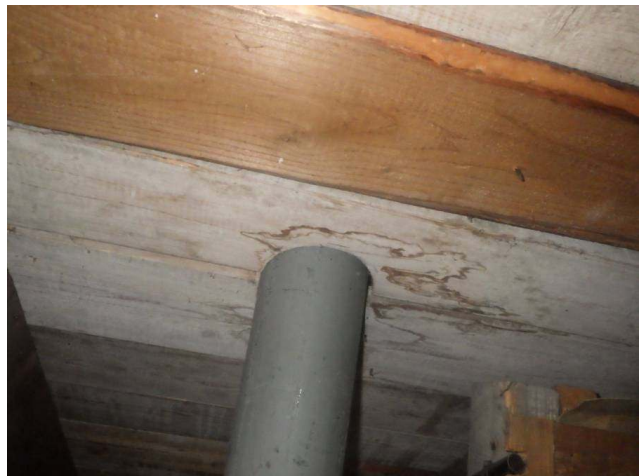
- Viemärin tuuletusputkea ei ole lämmöneristetty yläpohjatilan osalla ja tuuletusputken läpiviennin kohdalla aluslaudoissa on pieni valumajälki, joten läpivienti on vuotanut jossain vaiheessa. Akuutista ja hiljattain syntyneestä kosteusjäljestä ei ole kyse. *Lämmöneristeiden puuttuminen aiheuttaa kylminä vuodenaikoina riskin tuuletusputken jäätymisestä umpeen sekä kosteuden tiivistymisestä tuuletusputken sisään ja veden valumisesta rakenteisiin, mikäli putkien liitoksien tiiveydessä on puutteita.*

37. Viemärin tuuletusputkea ei ole eristetty ja läpiviennin kohdalla on valumajälkeä

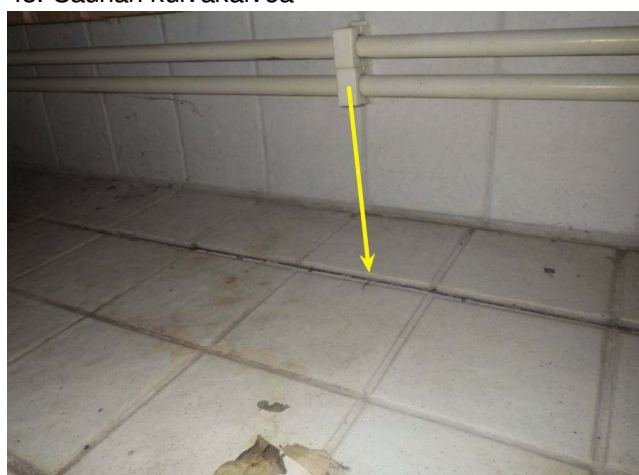
- Märkätilan tarkkaa remonttiajankohta ei ole tiedossa, mutta arviolta tilat on remontoitu 1990-luvulla. 1980-luvulla ja 1990-luvun alkupuolella rakennetuissa märkätiloissa käytettiin yleisesti kosteussulkusivelyjä, joilla toteutettujen rakenteiden tekninen käyttöikä on noin 15 - 18 vuotta. Nykyisenlaisia vedeneristeitä on alettu käyttää yleisemmin 1990-luvun loppupuolella. Lattiassa havaittiin irronneita laattoja pesuhuoneessa ja saunassa ja laattasamoissa on halkeamia, jotka ovat merkki laatoituksen ikääntymisestä.

45. Saunan lattiassa laattoja on irti lauteiden alla

Suosittelaa pesutilojen remointia l hiaikoina.

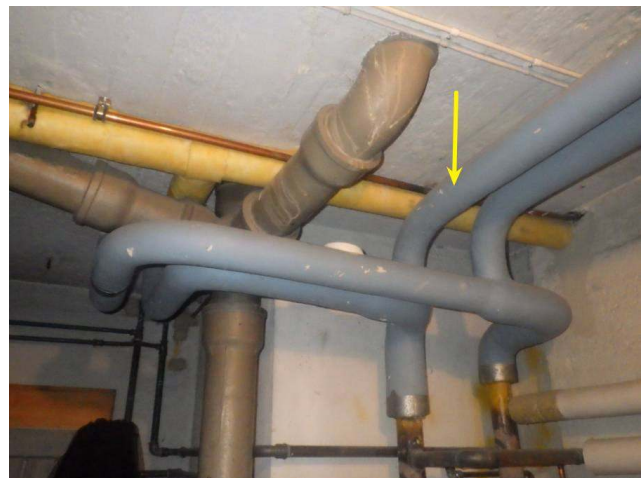
57. Teknisessä tilassa kulkevissa putkieristeissä voi olla asbestia

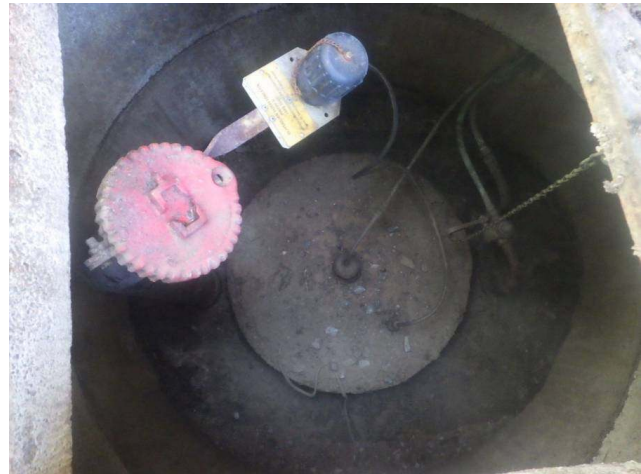
- Kaukolämmönsiirrin valmistetarran mukaan vuodelta 2009. Laitteistossa ei silmämääräisellä tarkastelulla havaittu huomautettavaa.
- Kellarin teknisessä tilassa kulkevissa lämmitysputkien eristeissä on todennäköisesti asbestia. Ehjät asbestimateriaalit eivät aiheuta toimenpiteitä, mutta asbesti tulee huomioida, jos putkieristeitä poistetaan tai työstetään. *Katso kohta yleistä (ks. kohta Asbesti rakennusmateriaaleissa raportin lopussa olevasta liitteestä Yleistä RS<sup>3</sup> Kuntotarkastuksesta).*
- Lämmityspattereissa ja putkissa ei havaittu vuotoja tai vaurioita nähdyillä osin. Patteritermostaatit on uusittu pääosin jossain vaiheessa.
- Rakennuksessa on ollut alunperin öljylämmitys. Vanha öljysäiliö on jätetty maanalle rakennuksen ulkopuolelle. Öljysäiliön kunnosta ei ole tietoa.

59. Öljysäiliötä maanalla

**Vanha käytöstä poistettu öljysäiliö on yleensä järkevintä poistaa kokonaan tai täyttää säiliö hiekalla.**

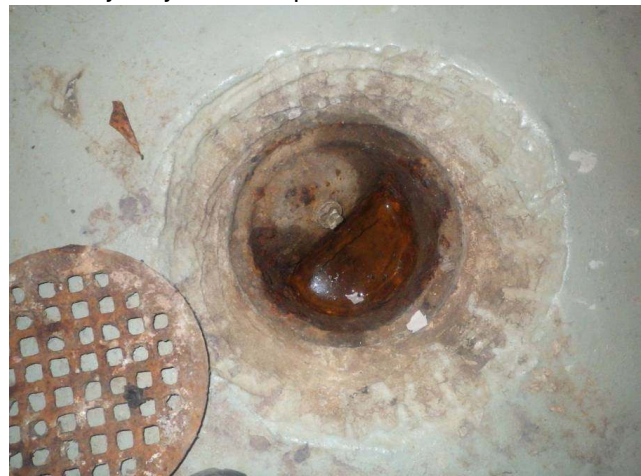
- Teknisen tilan valurautainen lattiakaivo on huonossa kunnossa, mutta muuten viemäreissä ei nähtävillä osilla havaittu vaurioita tai vuotojälkiä.

65. Teknisen tilan lattiakaivo on huonokuntoinen

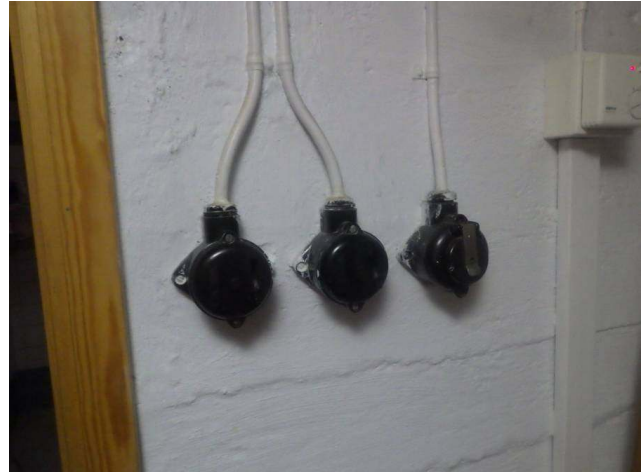
- Silmämääräisesti tarkasteltuna ei havaittu merkittäviä vaurioita tai puutteita sähköjärjestelmässä. Sähköasennukset ovat monilta osin alkuperäisiä, eivätkä ne vastaa kapasiteetiltaan ja käyttöturvallisuudeltaan tämän päivän vaatimuksia.

67. Sähköasennukset on alkuperäisiä monin osin
