# VOIMAN CENTRUM TAVARATALO, HÄMEENKATU II

Rakennushistoriallinen selvitys 2025  
Arkkitehdit LSV Oy  
27.1.2025

## Rakennushistoriallinen selvitys 2025

Tilaaja  
Kiinteistö Oy Tampereen Hämeenkatu 11

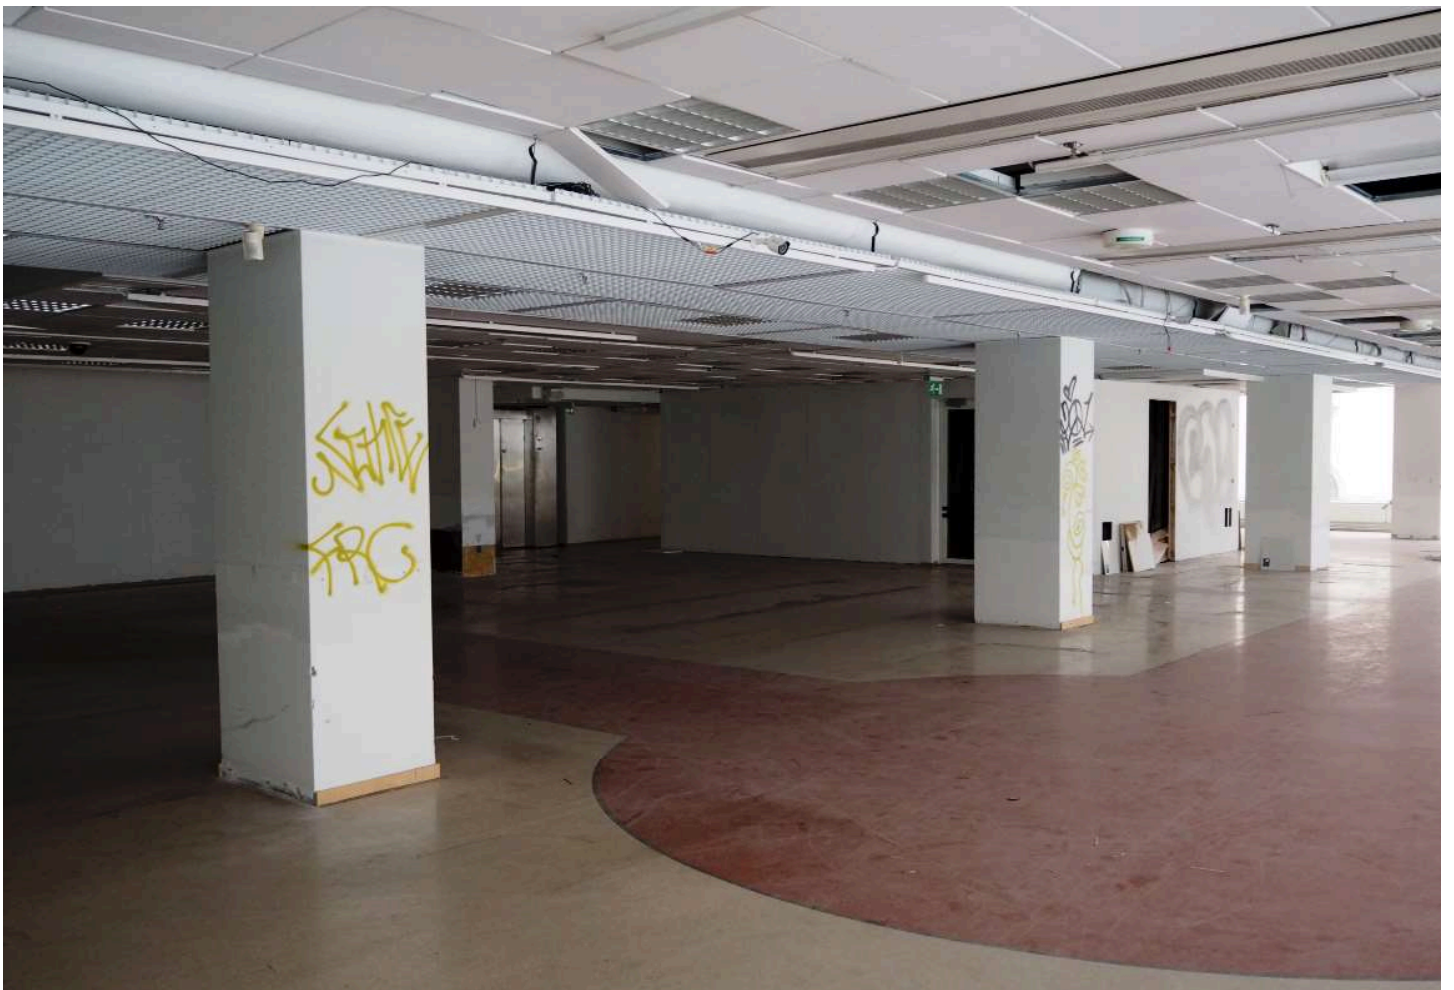
Tilat ovat kokeneet ilkivaltaa ollessaan tyhjiään. 2025. (EH)

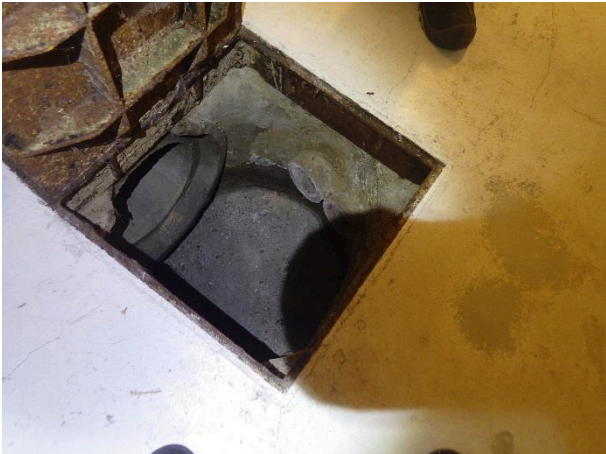
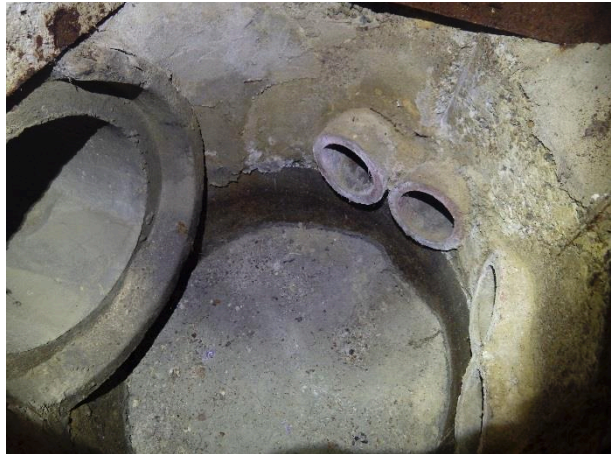
*Alakellarissa K2 on salaojien tarkastuskaivoja. Kaivoissa ei havaittu tarkastushetkellä vettä.*

Salaojien toimintakunto ja perustuksiin kohdistuva kosteusrasitus suositellaan selvittämään viimeistään ennen maanvastaisiin rakenteisiin tai kellarikerrosten tiloihin kohdistuvia merkittäviä toimenpiteitä.

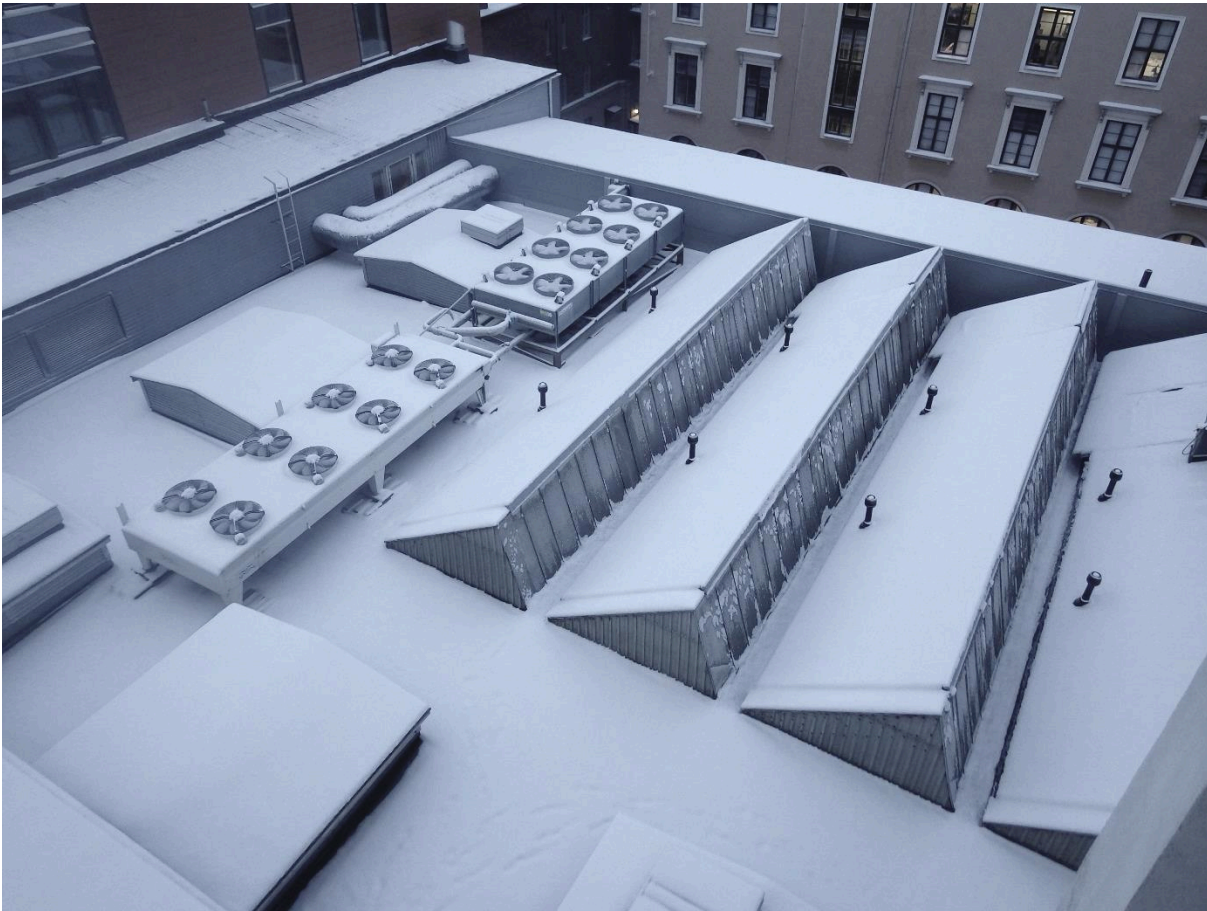
Vesikatoilla on ollut vuosien saatossa joitain vuotoja. Ylemmän katon vuotokohdat on paikattu ja vauriot korjattu, kun vuodot on havaittu. Alemman vesikaton vuodot ovat aiheutuneet

*Yleiskuva alemmista vesikatoista.*

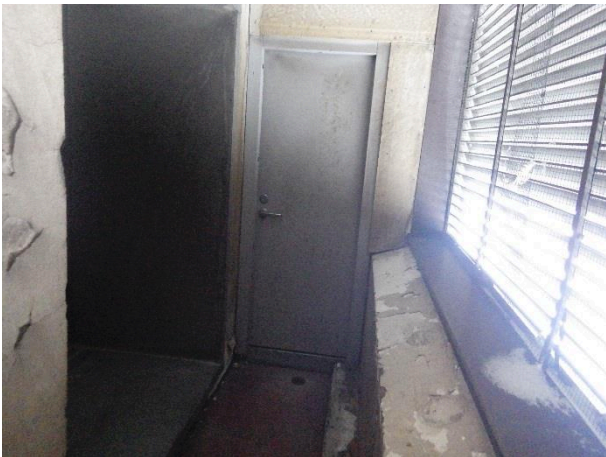
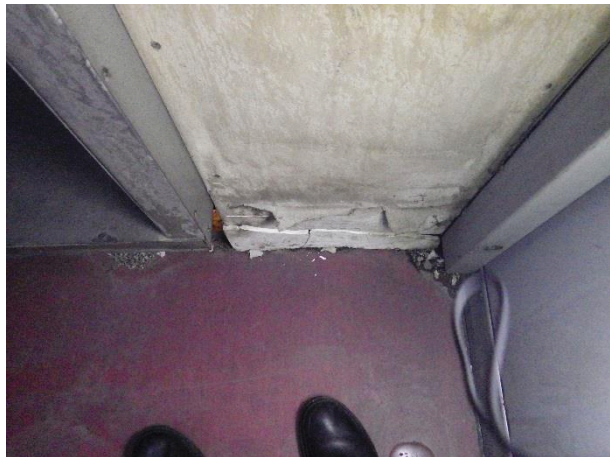
2. kerroksen ilmanvaihtokonehuoneen tuloilmakammiona palvelevassa tilassa havaittiin kosteusvaurioituneita rakennusmateriaaleja.

*Kosteusvaurioituneita pintamateriaaleja 2. kerroksen ilmanvaihtokonehuoneen tuloilmakammiona palvelevassa tilassa.*

Kosteusvaurioituneet rakennusmateriaalit suositellaan uusimaan huoltoluonteisena toimenpiteenä.

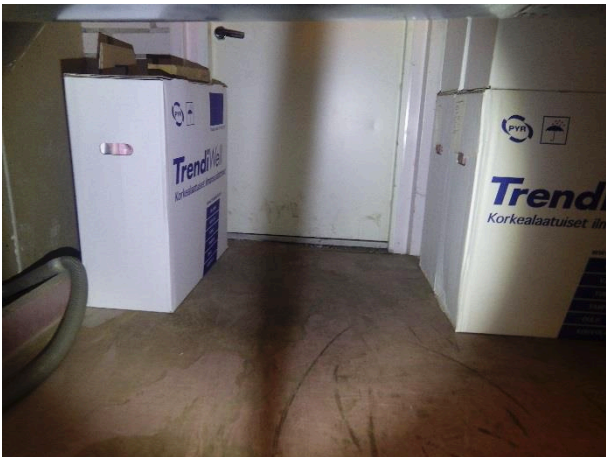
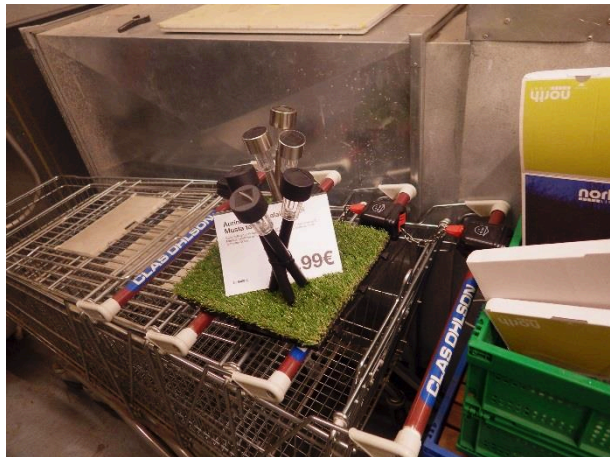
*Teknisissä tiloissa on varastoituna tavaraa.*

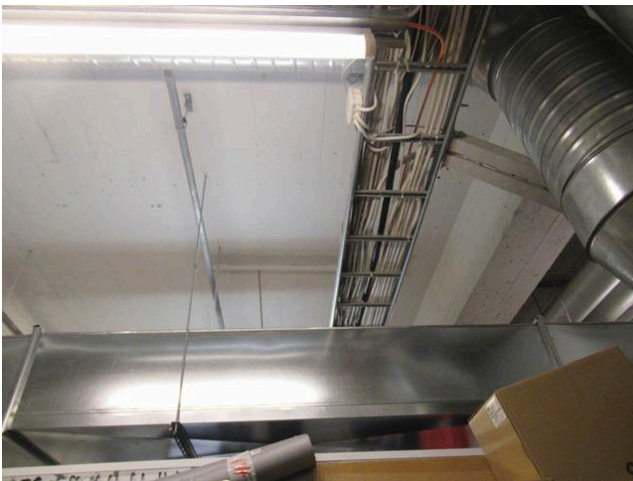
*Kaapelihyllyasennusta kellarissa*

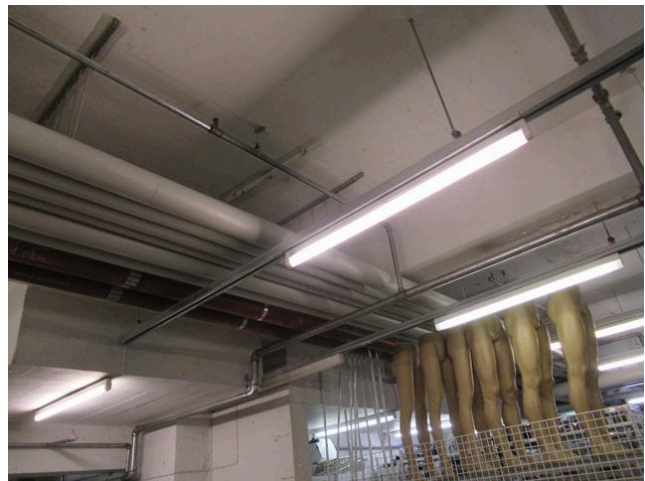
*Ripustuskiskoasennusta kellarissa*
