# Keskusvirastotalo

Julkisivurakenteiden  
kuntotutkimus

27.1.2020

Työnro 31 14143.39

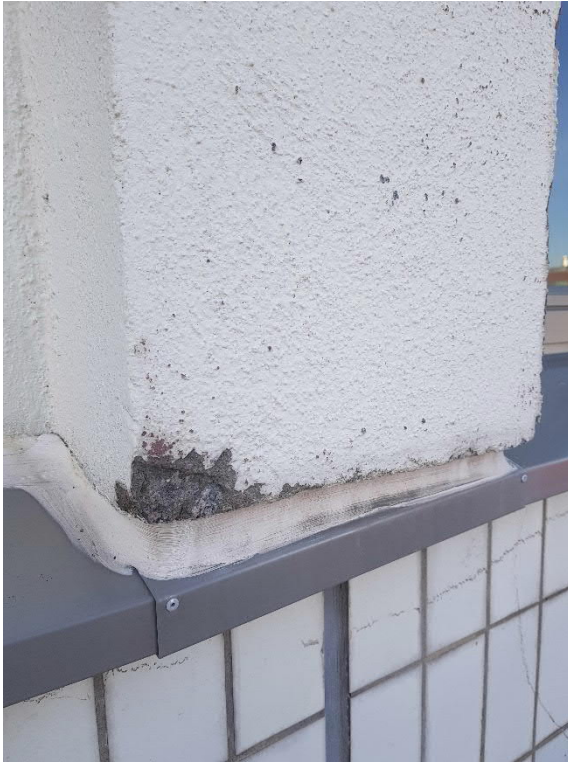
**Kuva 5**  
Betonipilastereilla havaittiin yksittäisiä vaurioita.

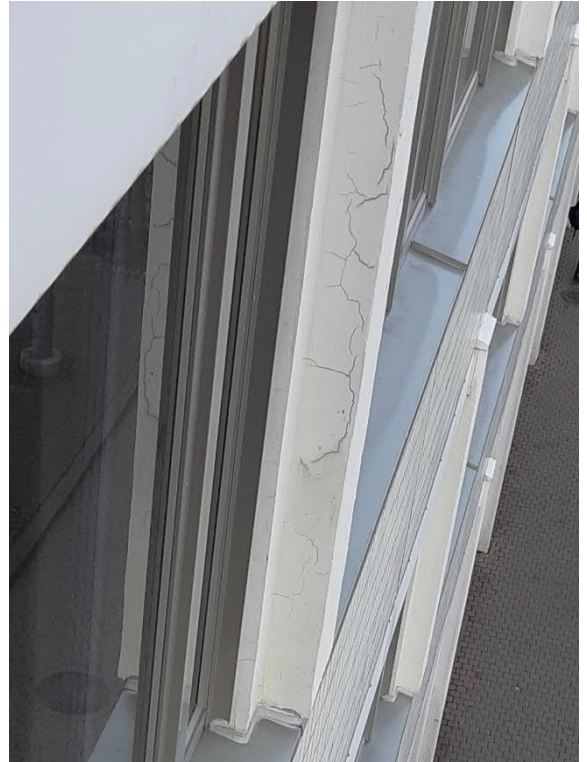
**Kuva 6**  
Halkeilua betonipilasterissa itäjulkisivulla

Betonipilastereissa havaittiin halkeilua itäjulkisivulla. Länsijulkisivulla halkeilua ei pääosin havaittu. Laboratoriokokeissa ei havaittu pakkasrapautumaa. Pilasterien betoni ei kuitenkaan ole pakkasenkestävää kosteusrasituksessa. Maalipinnoitteissa ei havaittu merkittäviä vaurioita.

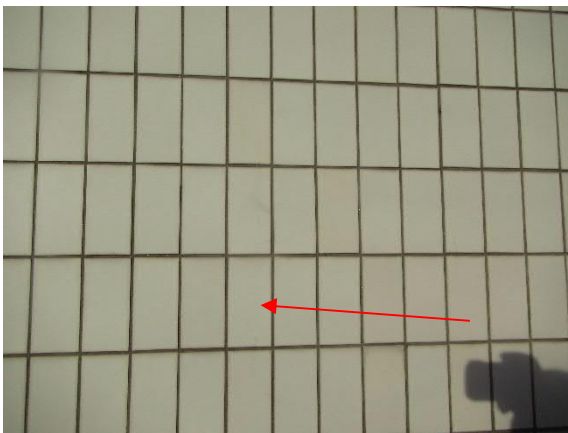
**Kuva 7**  
Halkeilua elementin klinkkerilaatoissa

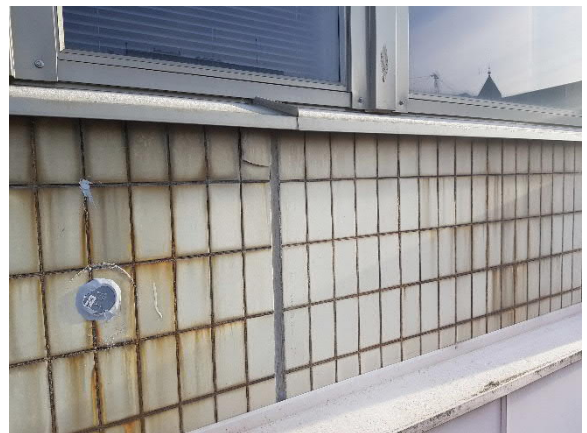
**Kuva 8**  
Ruostealumia länsijulkisivulla

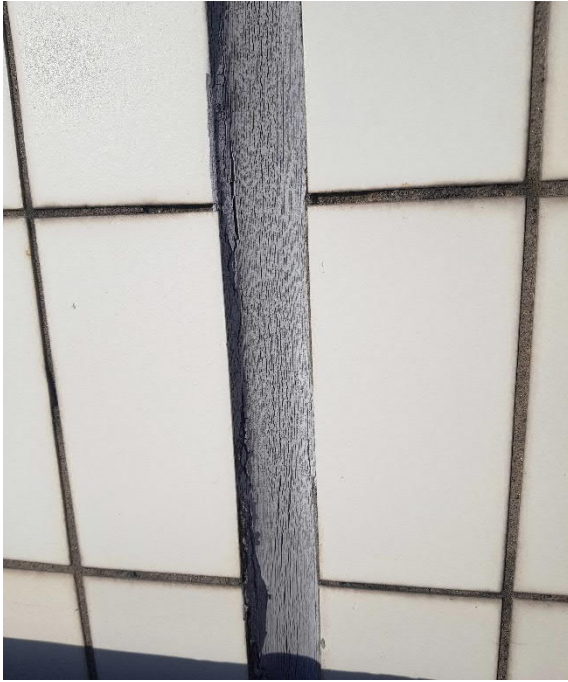
**Kuva 9**  
Elementtisaumoissa on halkeilua.

Elementtien saumamassojen halkeamista saattaa kulkeutua kosteutta rakenteisiin.

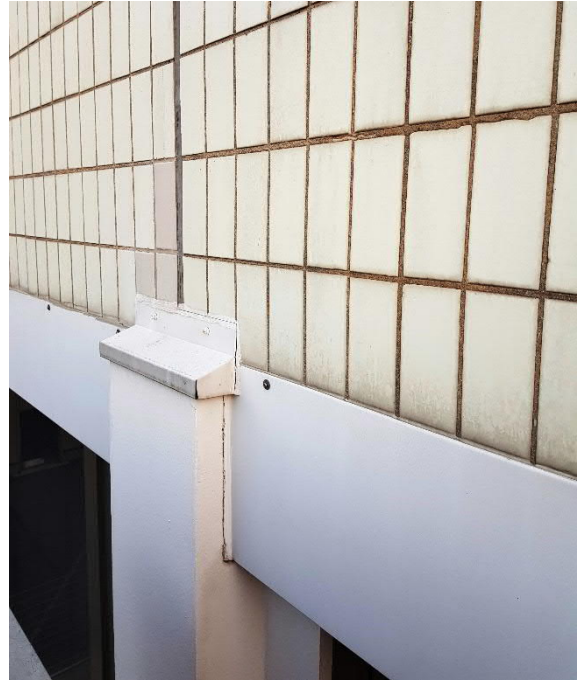
**Kuva 10**  
Betonipilasterin ja pellityksen reunan saumat ovat halkeilleet.

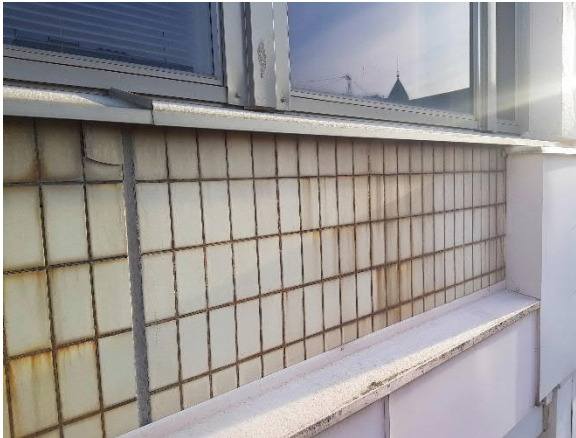
**Kuva 11**  
Yksittäisiä haljenneita klinkkerilaattoja. Julkisivuilla havaittiin lisäksi ruostevalumajälkiä.

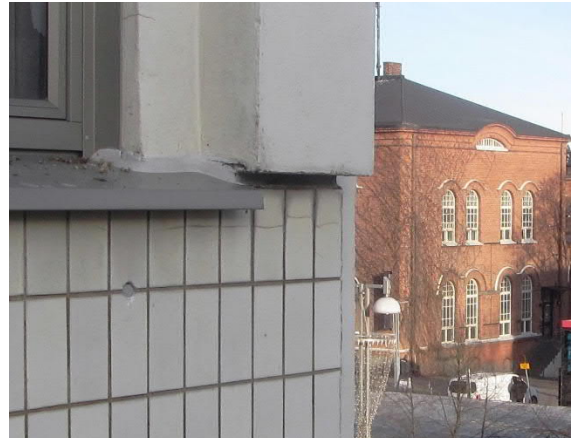
**Kuva 12**  
Haljenneita klinkkerilaattoja eteläpäädyn julkisivulla.

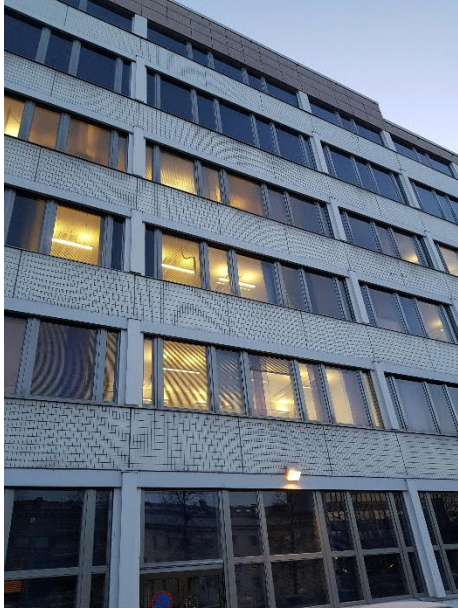
**Kuva 13**  
Valumajälkiä länsijulkisivulla

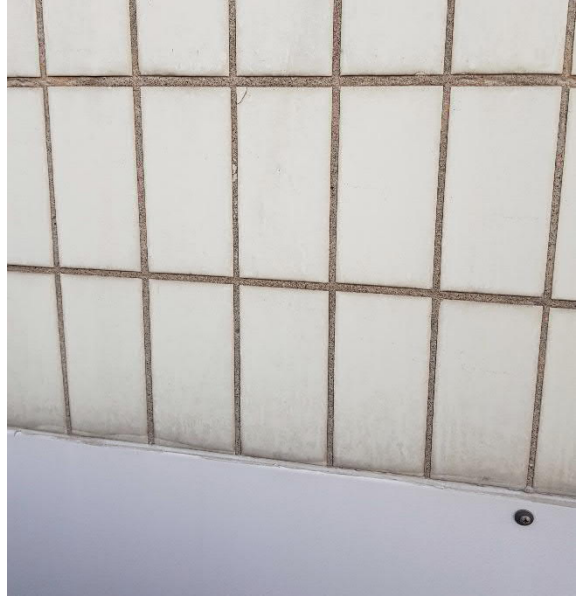
**Kuva 14**  
Likaantumaa ikkunoiden yläpuolisten peltien yläreunalla klinkkerilaatoissa.

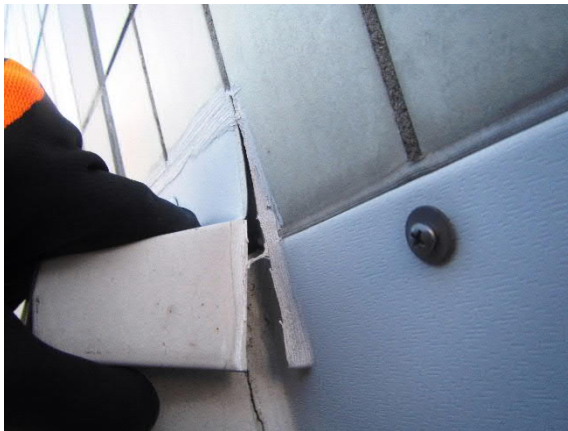
**Kuva 15**  
Betonipilasterin päällä olevan pellin saumat ovat haljonneet.

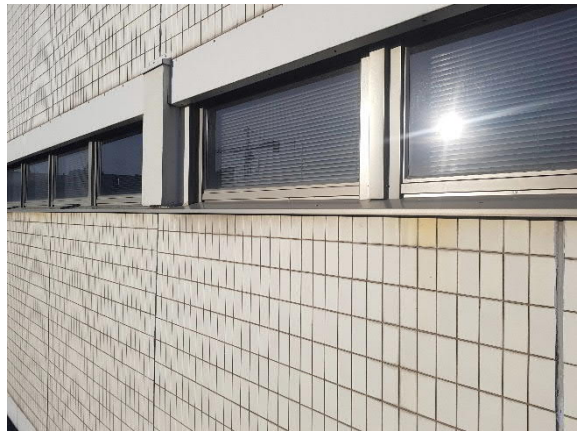
**Kuva 16**  
Ruostevalumajälkiä itäjulkisivulla

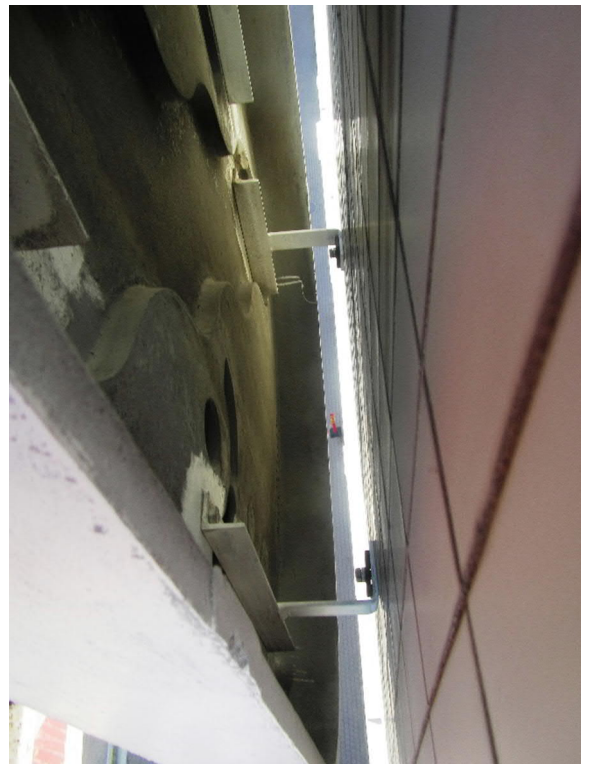
Eteläpäädyssä ulkoseinään on kiinnitetty vaakuna. Vaakunan yhdessä kiinnikkeessä (ylin kiinnike) ulkoseinän ja kiinnikkeen välissä oli pieni rako. Kiinnike on kuitenkin kiinni.

**Kuva 21**  
Eteläpäädyn vaakunan kiinnitykset.

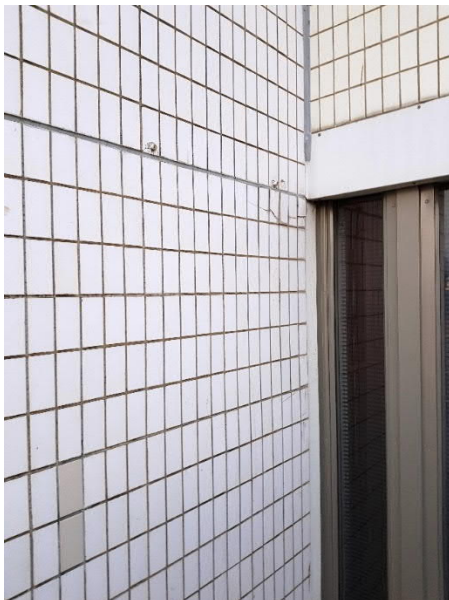
**Kuva 22**  
Valtuustosalin julkisivussa on irtoamassa olevia klinkkerilaattoja. Yksittäisiä klinkkerilaattoja on vaihdettu.

Valtuustosalin klinkkerilaattapinnoilla havaittiin jonkin verran uusittuja klinkkerilaattoja sekä halkeilleita klinkkerilaattoja. Yhdellä kohtaa putoamassa olleet klinkkerilaatat poistettiin ja taustalta löytyi ruosteinen L-teräs. Valtuustosalin elementeissä oli havaittavissa hieman enemmän hammastusta kuin muualla julkisivua, myös saumat olivat osin enemmän vaurioituneet.

- Yksittäisten irtoamassa olevien klinkkerilaattojen kiinnitys / uusiminen (mm. valtuustosalin julkisivulla)
- Valtuustosalin julkisivujen kuntotutkimus (näytteenotto ja mahdolliset rakenneavaukset)
- Julkisivujen ja parvekkeiden vaurio-tilanteen säännöllinen seuraaminen korjaukseen saakka.

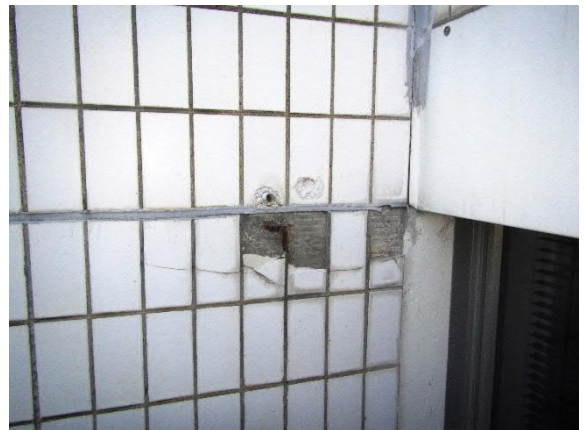
**Kuva 23**  
Valtuustosalin julkisivulta poistettiin irtoamassa olevia klinkkereitä. Taustalla ruostunut elementin kiinnitysosa.

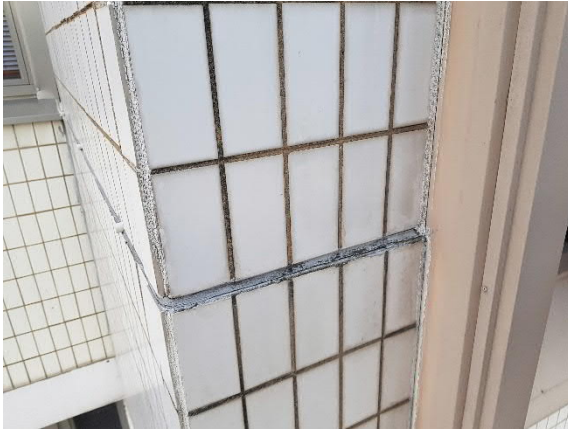
**Kuva 24**  
Valtuustosalin saumat ovat halkeilleet.

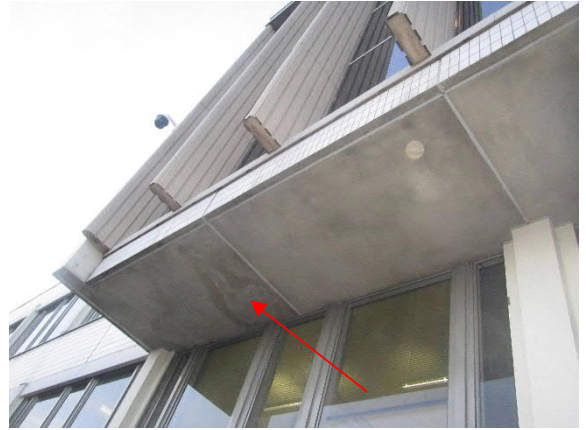
**Kuva 25**  
Valtuustosalin ulokkeen alapintaa. Laastipinnassa epätasainen jälki. Yläpuolella peltiverhotut pilasterimaiset osat.

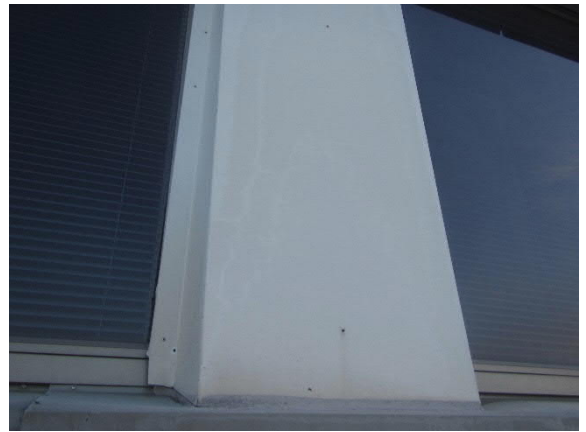
**Kuva 27**  
Peltiverhottu ikkunaväli. Yksittäisissä pellityksissä puutteellisia kiinnityksiä

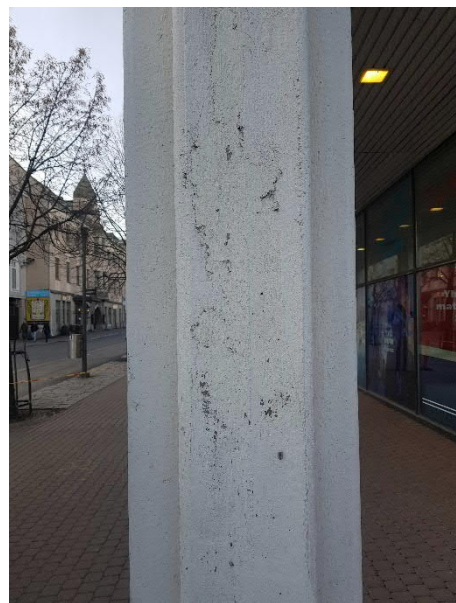
Katutason pilarit ovat ristin muotoisia maalattuja betonipilareita, joiden pinta on lautamuottipintaa. Katutason pilareissa havaittiin yksittäisillä kohdilla epätasaisuutta betonin pinnalla. Vasaroinnin perusteella pilarit ovat kohtalaisen hyvässä kunnossa. Pilarien pinnoitteissa ei havaittu merkittäviä vaurioita.

**Kuva 29**  
Epätasaisuutta pilarin pinnalla

Maantasokerroksen pilareille ja maalatuille julkisivunosille (pohjoisjulkisivu ja länsijulkisivun maantaso) suositellaan huoltomaalausta ja mahdollisten yksittäisten vaurioiden korjausta. Ylempien kerrosten peltiverhotuille julkisivun osille suositellaan yksittäisiä kunnostuksia mm. liittymien tiivistystä ja puutteellisten kiinnitysten uusimista. Valtuustosalin julkisivuille suositellaan tarkempaa tutkimusta riittävien korjaustoimenpiteiden selvittämiseksi.
