## Tutkimusraportti

| Päiväys | 25.11.2022 |
| Projekti | Rakenne- ja kosteustekninen kuntotutkimus |
| Kohde | Puutyöpaja, alkuperäinen osa, Viinikankatu<br>44 C, 33800 Tampere |

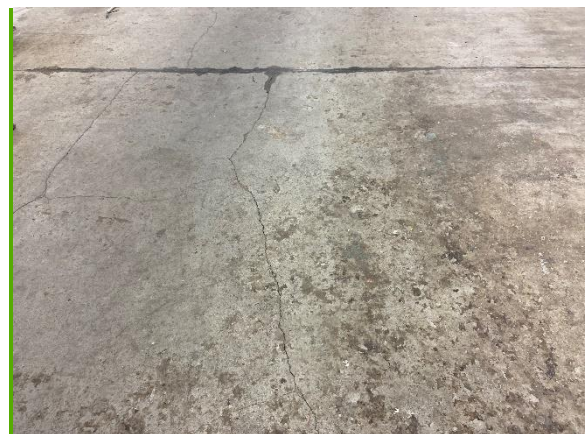
Halkeamia betonilattiassa

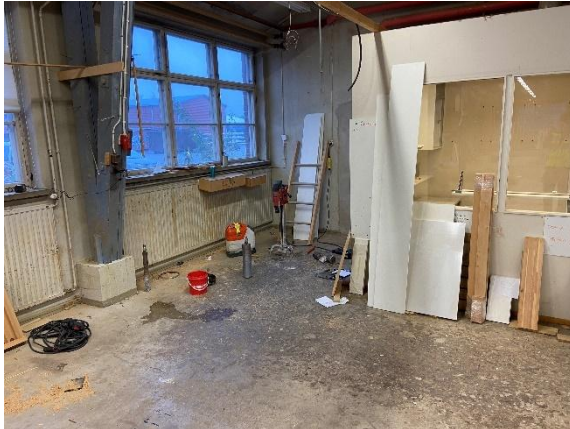
Värjäytymää lattiassa, mahdollisesti maalia tai lakkaa

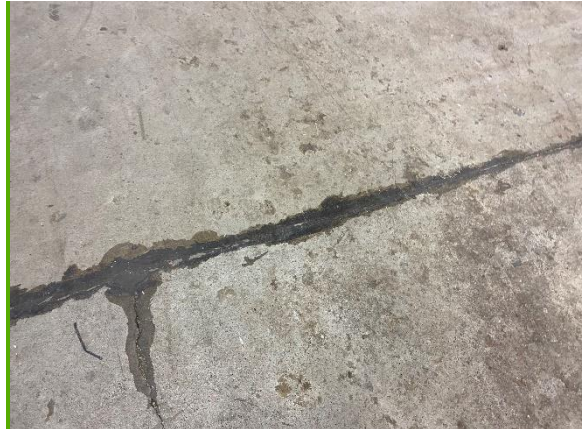
Liikuntasaumaa massattu rakentamisajankohdan jälkeen

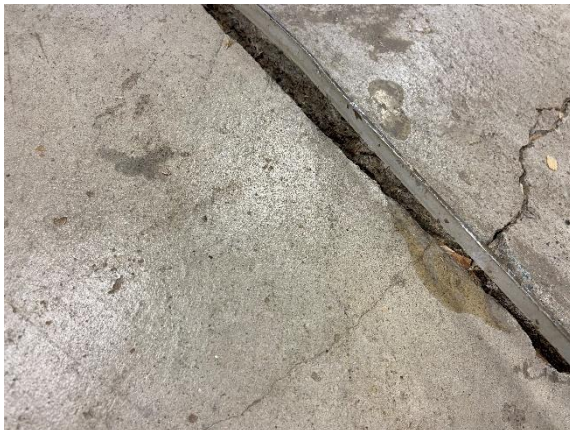
Liikuntasaumoissa on ohut metallikaista ja toiminnasta syntynyttä roskaa

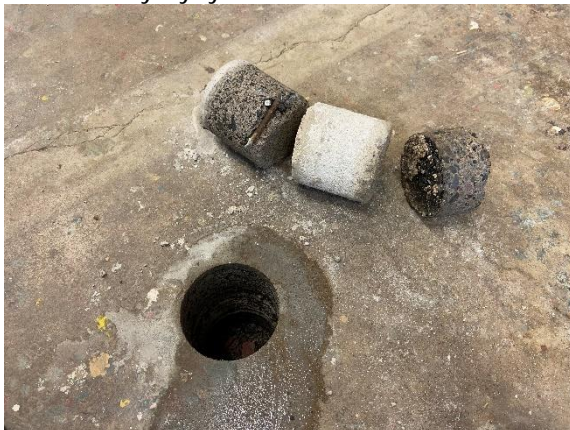
Reuna-alueilla alapohjarakenteessa on lämmöneriste betonilaattojen välissä. Eristeenä on kevytbetonia. Pintalaatassa näkyy ohut taasoite/betonikerros

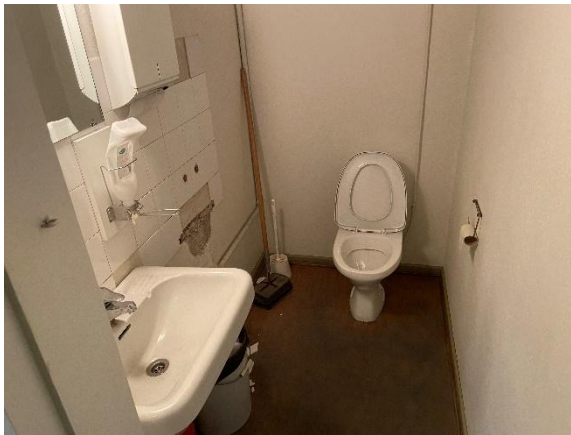
WC:n vanha muovimatto

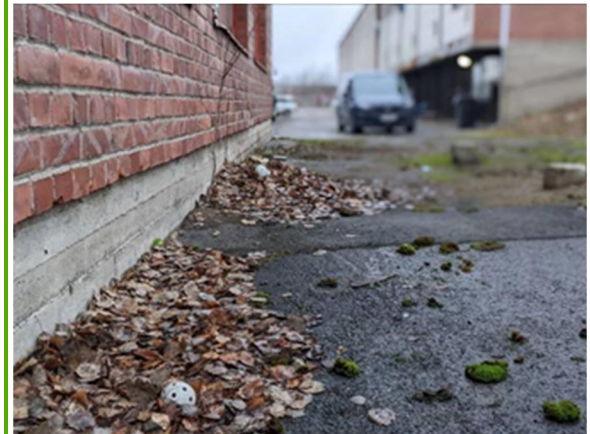
Rakennuksen ulkopuoliset maanpinnan kaadot ovat rakennuksen vierustoilla osittain puutteelliset. Pohjoispäädyssä asfaltti kaataa rakennusta kohti. Muuten yleiskaadot ovat aistinvaraisesti arvioituna rakennuksesta pois päin, vaikkakin maltillisesti. Paikallisesti on epätasaisuutta mm. pehmeästä alustasta ja vaurioista johtuen.

Pohjoispäädystä asfaltti kaataa rakennusta  
 kohti, halkeama, sammalta kasvaa asfaltissa

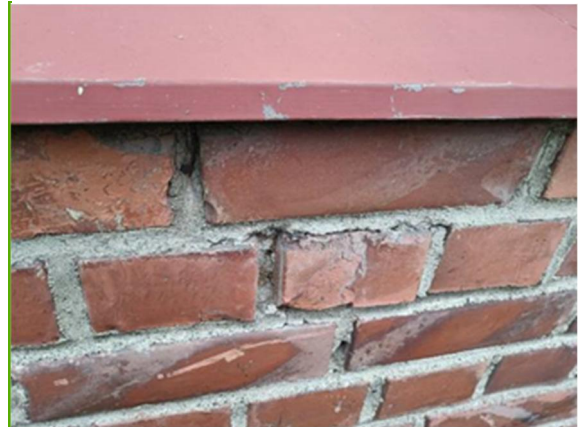
Pohjoispäädystä saumaa seuraava halkeama

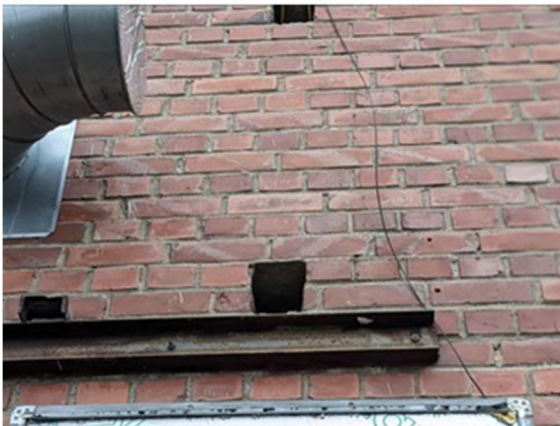
Pohjoispäädystä vanhoja aukkoja ja reikiä

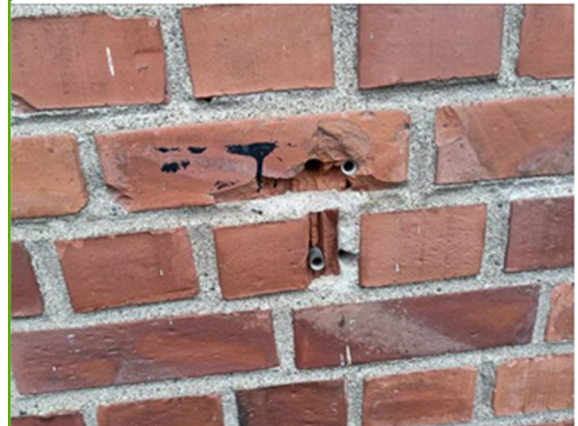
Tiiltä rikottu kiinnityksistä

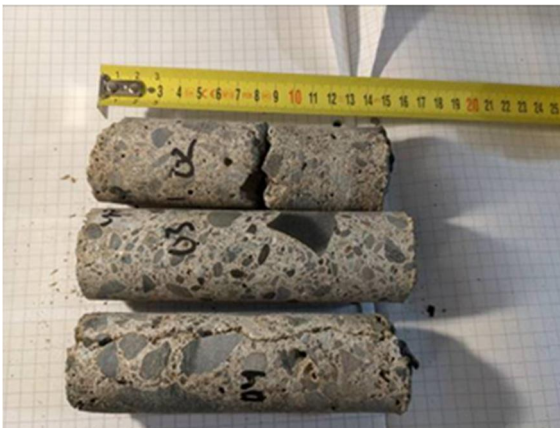
Yleiskuva sokkelibetonista, näytteet 02-04, näytteessä 04 halkeama läpi betonin

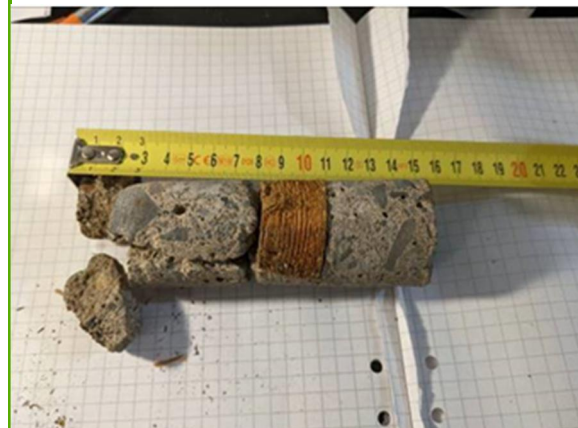
Näytteessä 01 muottilaudan pala, betoni halkeilu ulkopinnasta

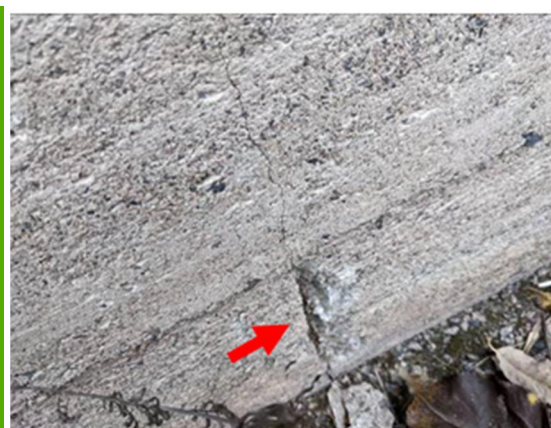
Sokkelissa havaittiin useita ruostuneita teräksiä, jotka olivat jääneet liian lähelle ulkopintaa. Ruostuneita teräksiä oli etenkin itäisivulla. Osassa halkeamissa on näkyvissä ruostunut teräs. Teräksiä on harvakseltaan peitepaksuusmittauksella mitattuna.

Sokkelissa havaittiin säännöllisesti pystysuuntaisia halkeamia, jotka menivät läpi aistinvaraisesti näkyvän sokkelin jatkuen maanpinnan alle. Sokkeli oli pääasiassa kovan oloista vasaroimalla, mutta ääni oli paikoin ontto viitaten betonin katkeiluun. Sokkelin kiviaines on paljastunut paikoin sää- ja pakkasrasituksesta.

Sokkelissa havaittiin useita pystysuuntaisia halkeamia, ruostunut teräs pinnassa halkeaman kohdalla

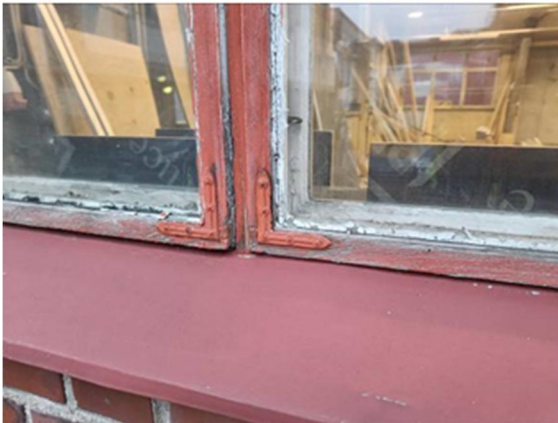
Lasituskittaukset kuluneet, puuosat halkeilleet

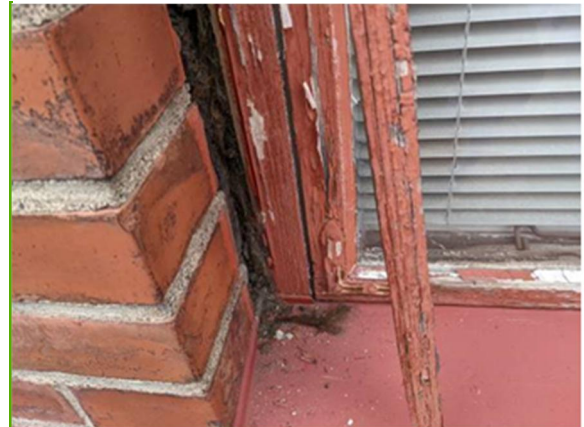
Ikkunan ja ulkoseinän välissä puulista, tilkeväli tummunut

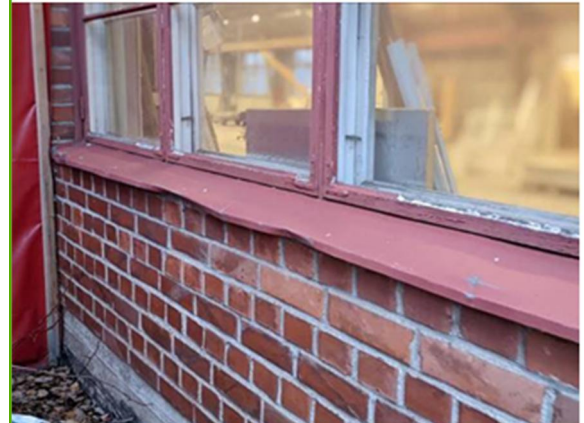
Ikkunoiden vesipellitykset ovat vääntyneet voimakkaasti useassa ikkunassa. Pellityksien maalipinnoite oli hilseillyt vähäisesti tai kohtalaisesti. Ruostetta oli maalivaurioita selkeästi vielä maltillisemmin. Osa pellityksistä näyttää uusituilta. Pellityksien kallistukset ja ulottumat vaikuttavat riittävältä. Julkisivuissa ei ole merkkejä poikkeavasta kosteusrasituksesta. Pellityksien liittymät ikkunoihin ovat tasaisia.

Vesipellityksiä mutkalla itäisivulla

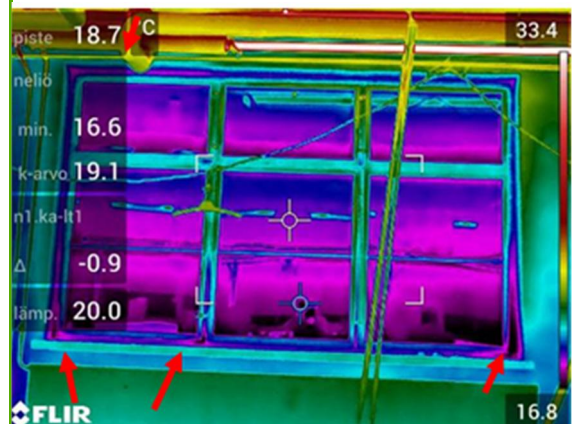
Ikkuna vuotaa tilkeraosta ja osittain tiivisteistä, lasit viilentyneet yleisesti ilmavuodoista

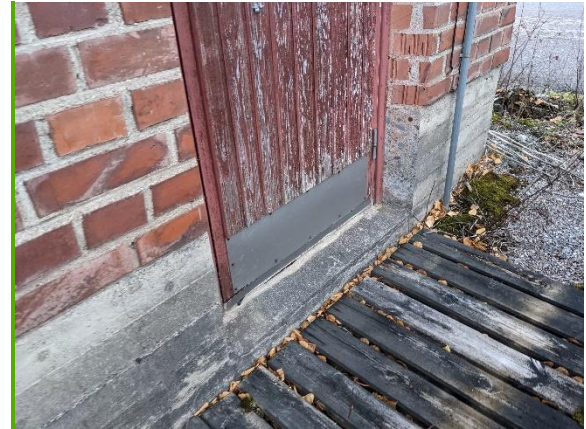
Puuovet on uusittu jossain vaiheessa. Puuovien maalipinnoite oli hilseillyt voimakkaasti. Puu on alkanut halkeilemaan, mutta lahoa ei havaittu. Kynnyspeltien kittaukset ovat kuluneet ja halkeileet. Viereisen halliosan ja puutyöpajan välisestä ovesta selkeää ilmavuotoa oven tiivisteistä ja liittymistä lämpökameralla.

Länsisivun oven maalipinnoite hilseillyt, paneeli halkeilee

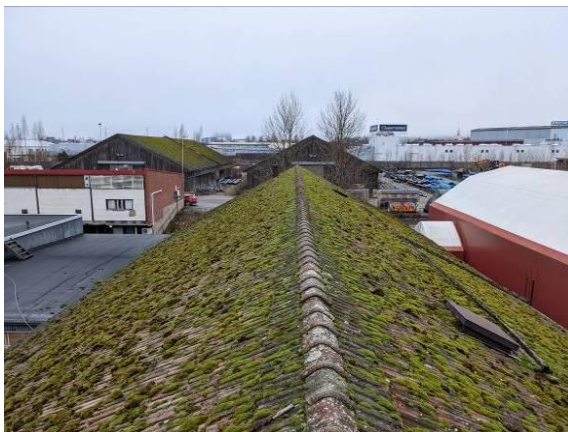
Yleiskuva vesikatosta, vesikate sammaloitunut

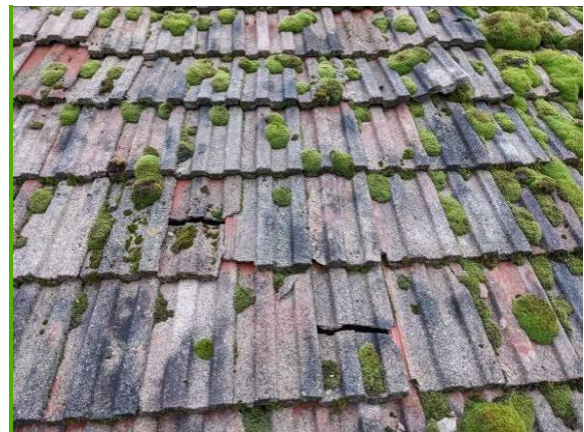
Haljenneita tiiliä, tiili rapautunut

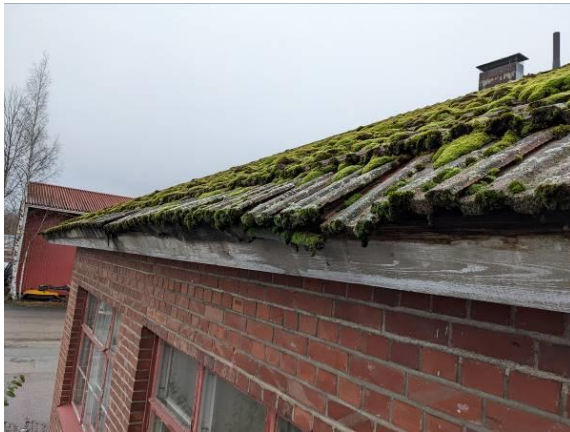
Räystäiden ummistaminen on estänyt veden poistumisen sekä tiilien ja aluskatteen välisen tilan tuulettumisen. Lisäksi ruodeväli on tukkeutunut sahanpurusta ja muusta irtoaineksesta. Räystäät ovat lahonneet laaja-alaisesti ja systemaattisesti. Vauriot keskittyvät ulkoreunoihin, kuten otsalautoihin. Bitumikermi on suojannut sisempiä aluruoteita, mutta kermi on alkanut halkeilemaan ja haurastumaan. Tiiliruoteet ovat lahonneet, ja räystäät näyttävät painuvan.

Räystäällä painumia ja lahovaurioita

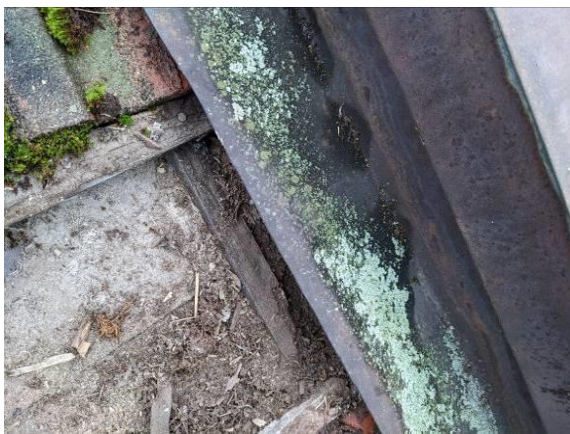
Aluskatteen ja tiilikatteen väli on tukkeutunut irtoaineksesta, erityisesti sahanpurusta. Tiiliruoteet ovat alkaneet lahoamaan, mutta vauriot ovat pääasiassa pintapuolisia. Ruoteet ovat ohuita ja halkeilivat. Länsilappeella on yksi merkittävämpi painunut alue, jossa on laitettu umpeen vanha läpivienti. Tiilien alla ei havaittu ruoteita, mikä selittää painumista.

Aluskate tukkeutunut irtoaineksesta

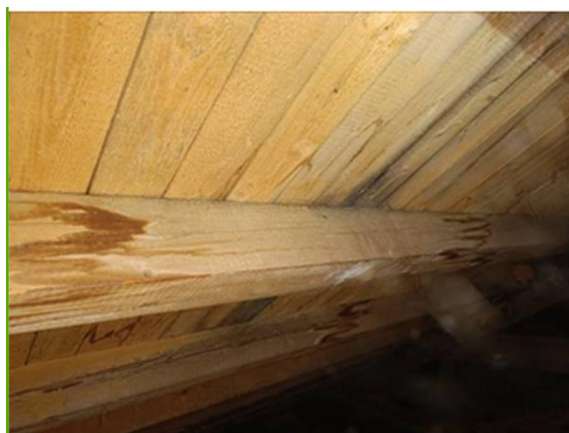
Vesivuotojälkiä ja tummentumia puuosissa

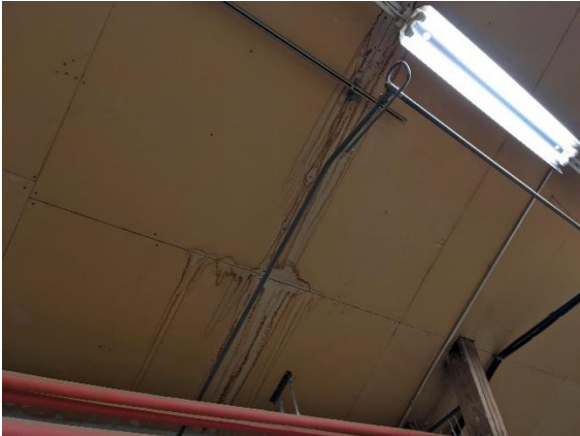
Vesivuotojälkiä sisäpinnoilla

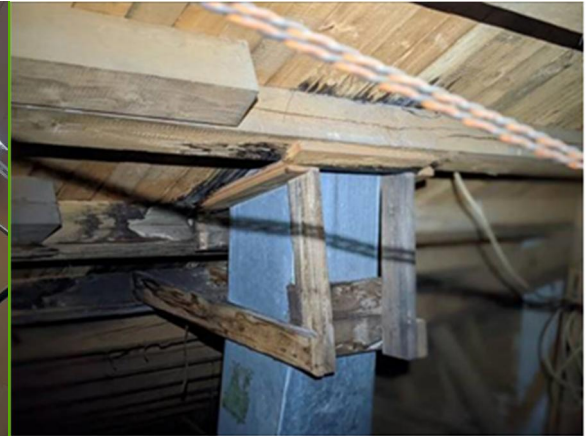
Vesivuotojälkiä läpiviennin ympärillä

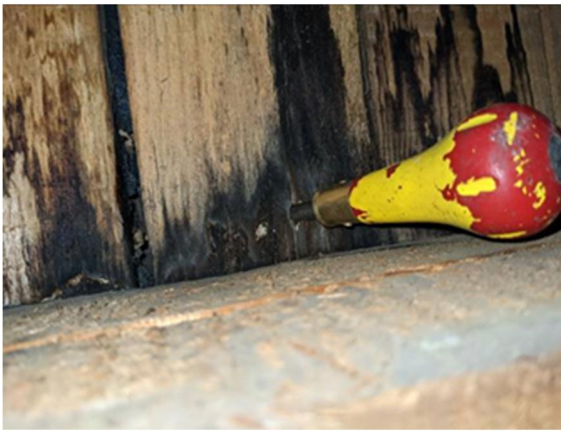
Alusruoteet lahonneet läpiviennin ympäriltä

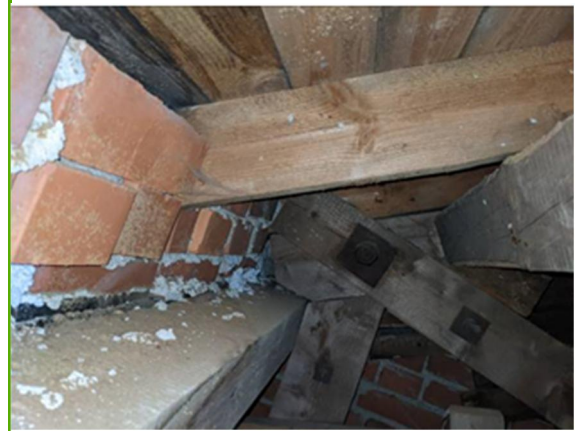
Räystäällä vesivuotojälkiä, huopa tiilen ja palkin välissä

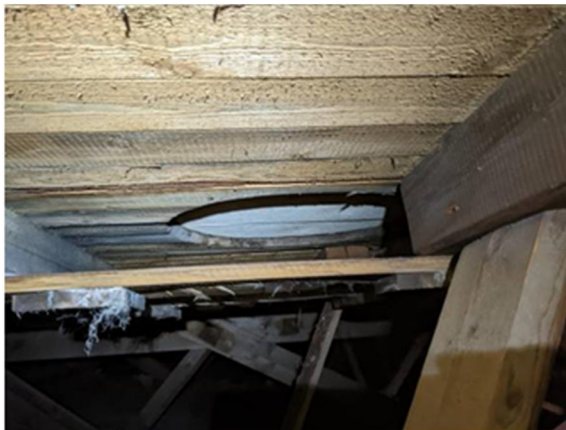
Vanha läpivienti laitettu umpeen, vuotoja tapahtunut läpiviennistä

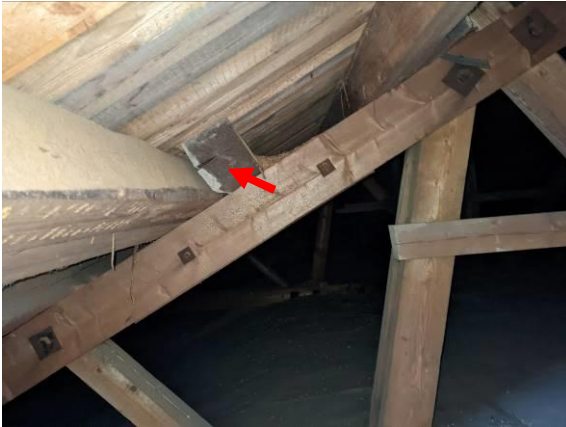
Orret vääntyneet, halkeamat syvällä

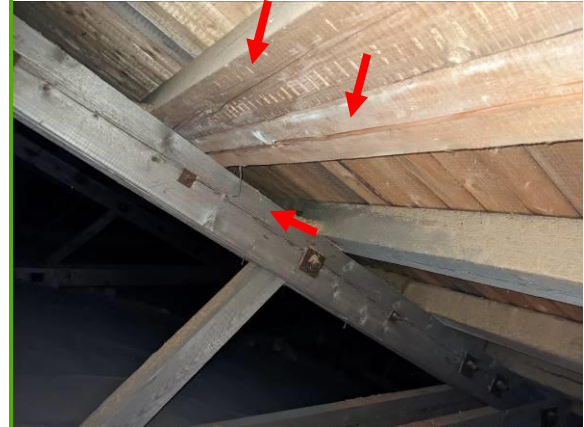
Orsien ja yläpaarteen halkeilua

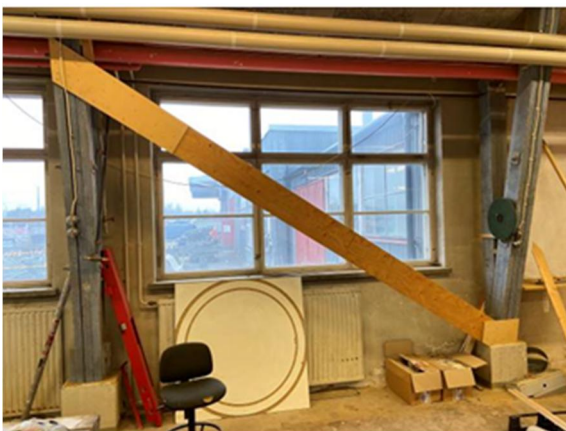
Halkeilevia kehiä tuettu hallista

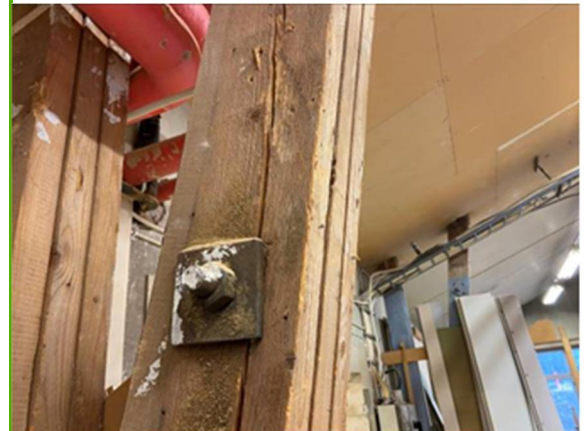
Ristikkokehissä havaittiin sisätiloissa merkkejä rakenteiden liikkeistä halkeiluna. Merkittävää halkeilua on etenkin länsisivulla lähellä rakennuksen keskikohtaa ja laajennusosia. Kehiä on tuettu kohdalla vinosauvalla. Muutamia merkittäviä halkeamia havaittiin myös muissa kehissä. Lisäksi katon kipsilevyissä oli halkeamia, jotka osin lähtivät kehistä. Kehäpilarit on erotettu tarkastetuin osin betonista bitumikermillä.

Tuetussa kehässä merkittävää halkeilua

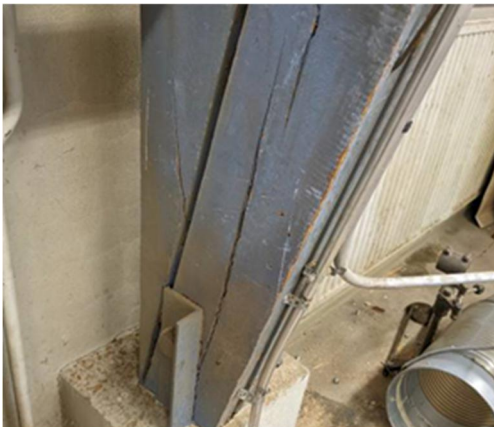
Kehässä halkeamia liitoksessa

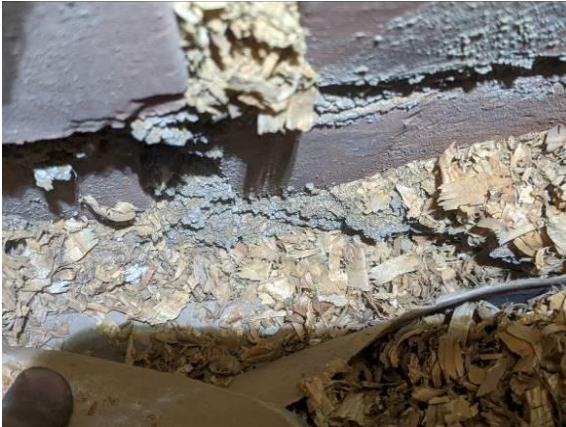
Ilmansulkupahvi on avoin reuna-alueista ja läpivienneistä. Pahvia on hieman nostettu seinäliittymästä ja läpivienneistä. Pahvi oli ehjää tarkastuskohdissa. Lämpökameralla tarkasteltuna yläpohjasta on mahdollista lämpövuotoa sisätiloihin (tai toisinpäin, sisätilat tutkimuspäivänä ylipaineisia yläpohjaan verrattuna) liittymistä ja läpivienneistä, kuten pilareista. Yläpohjassa havaittiin paikallisia viileämpiä alueita, joka voi johtua eristeen epäyhtenäisyydestä ja/tai kosteudesta. Yläpohjan yläpinnan pahvi on rikkoutunut laajalti ja on avoin reuna-alueilta ja liittymistä.

Ilmansulkupahvi nostettu seinäliittymästä jättäen liittymän auki

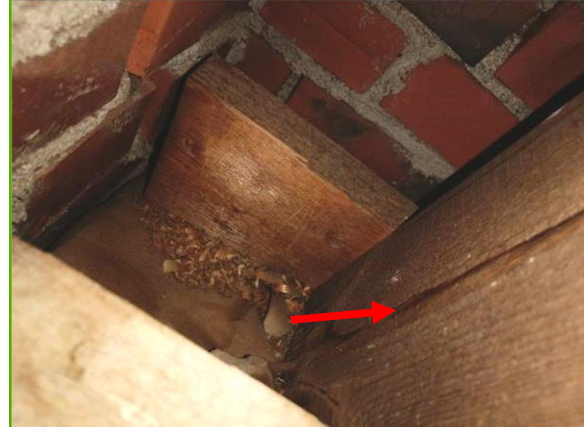
Kehäpilarin liittymässä eristettä ohuemmin, pilarissa halkeama

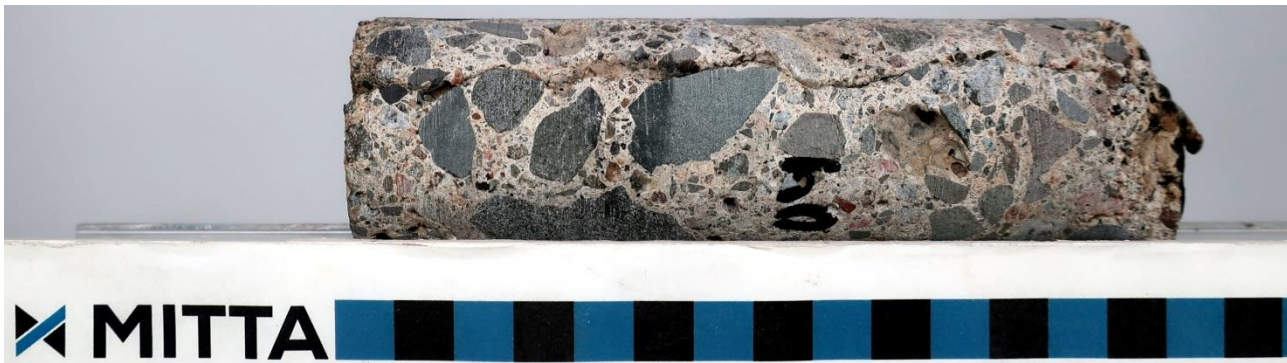
Kuva 1. Näyte 04. Ulkopinta vasemmalla.

| Puutteet ja vauriot | Näytteessä on pinnan vastainen näytteen lävistävä halkeama. |
| Muita huomioita | *Karbonatisoituminen on saavuttanut terässyvyyden ja teräskorroosio on käynnistynyt. Karbonatisoituminen ulottuu halkeaman reunoilla läpi näytteen ja on edennyt noin 10 mm etäisyydelle halkeaman reunoilta. |

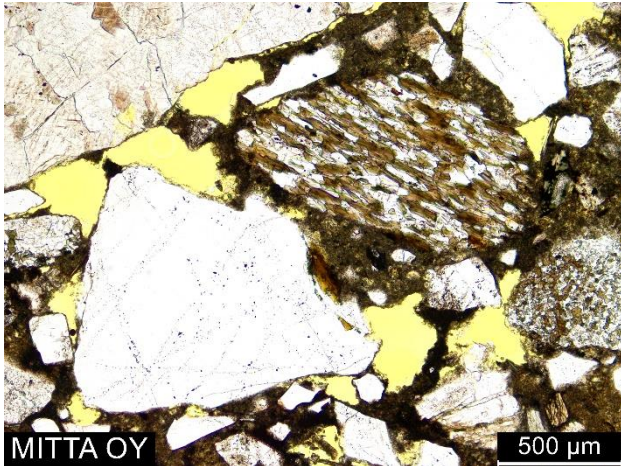
Kuva 2. Kivi- ja sideainestartunnoissa on monin paikoin huokosia ja <math>< 0,03\text{ mm}</math> leveitä halkeamia. OPL

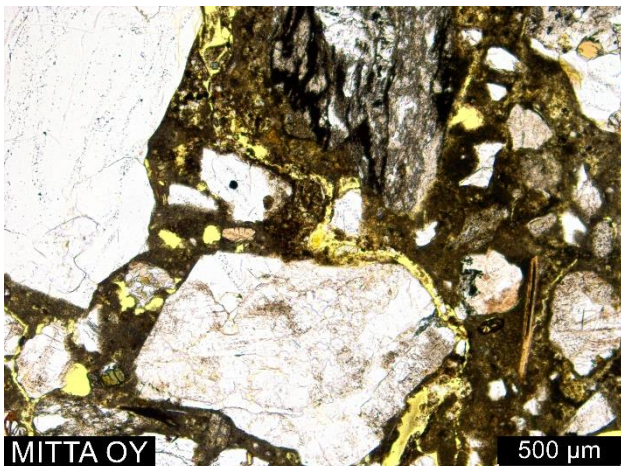
Kuva 4. Pinnan vastaisia, reunoiltaan epäsymmetrisiä halkeamia. OPL

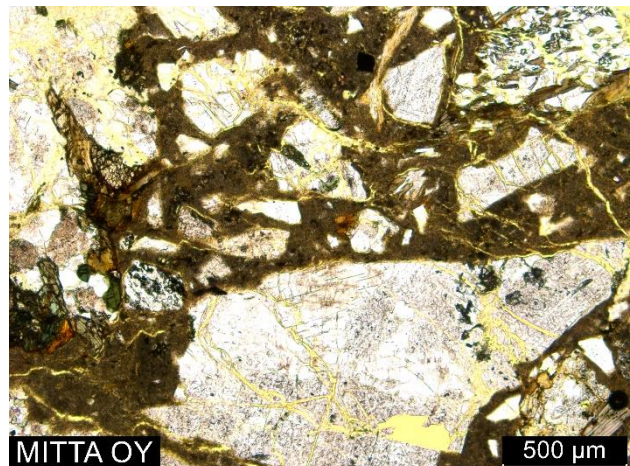
Kuva 5. Ulkopinnan läheisyydessä on hyvin tiheää, pinnan suuntaista halkeilua. OPL

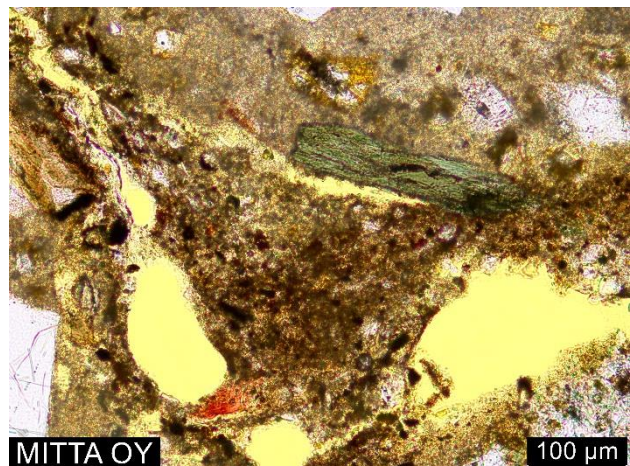
Kuva 7. Halkeamien reunoilla sideaineessa on ruostetta 0–10 mm syvyydellä ulkopinnasta. OPL
