# Selkeenkujaja 5

Rakennuksen kosteus- ja sisäilmatekninen kuntotutkimus  
1.11.2021

Työnro 3119049.3

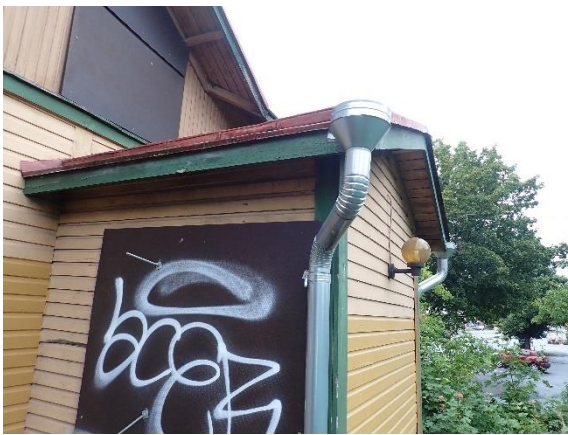
**Kuva 9**  
Vesi ohjautuu jalkaränneistä syöksytorviin, jotka ovat hyväkuntoiset.

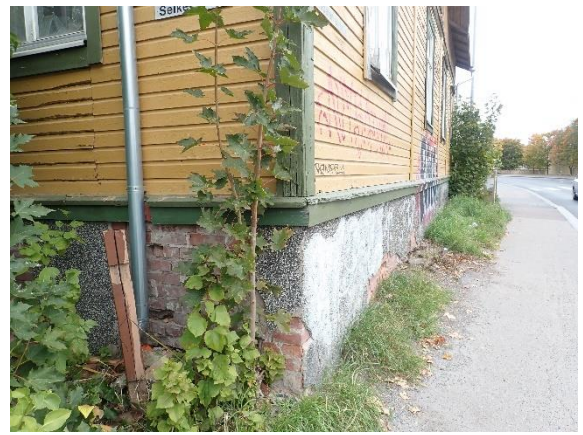
**Kuva 10**  
Syöksytorvien vedenpurku on rakennuksen vierustalle. Rakennuksen kadun puoleinen vierusta osin asfalttia.

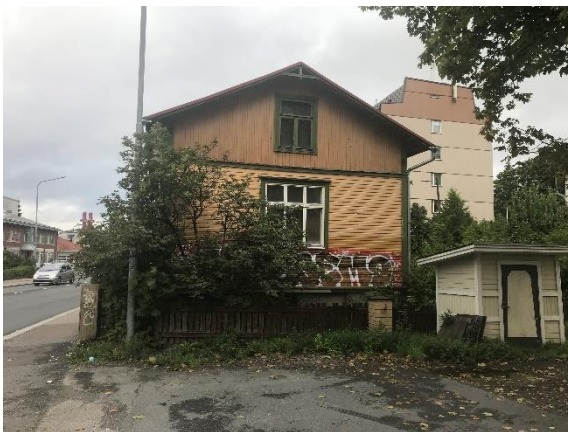
**Kuva 11**  
Rakennuksen vierellä kasvaa useita puita.

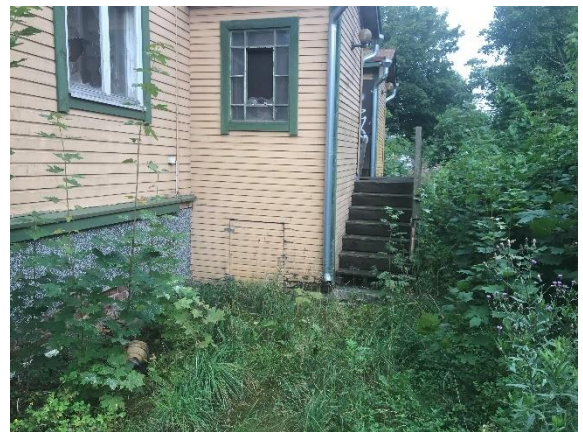
**Kuva 12**  
Sisäpihan puolella piha on nurmikko/puustoa. Maanpinnan kallistukset rakennusta kohti.

Rakennukseen kohdistuu kosteusrasitusta puutteellisten sadevesien ohjauksen, maanpinnan kallistusten sekä alueella olevan runsaan kasvillisuuden takia.

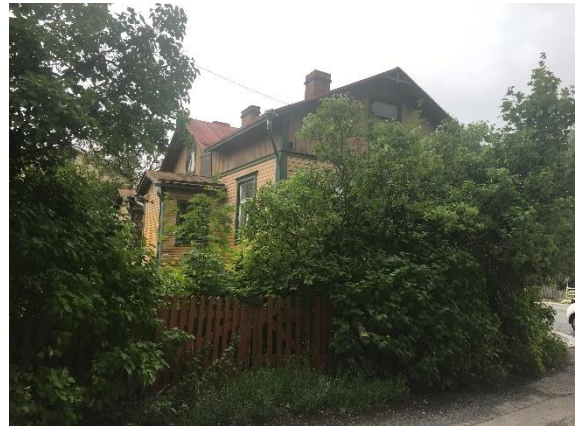
**Kuva 14**  
Yleiskuva, tontilla paljon puustoa.

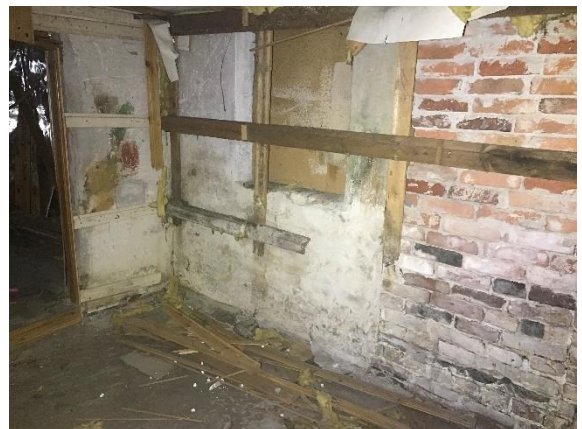
**Kuva 21**  
Maanvastaisissa seinärakenteissa paikoin rapaus sekä puurakenteita. Ikkuna-aukkoja ummistettu (tila 002).

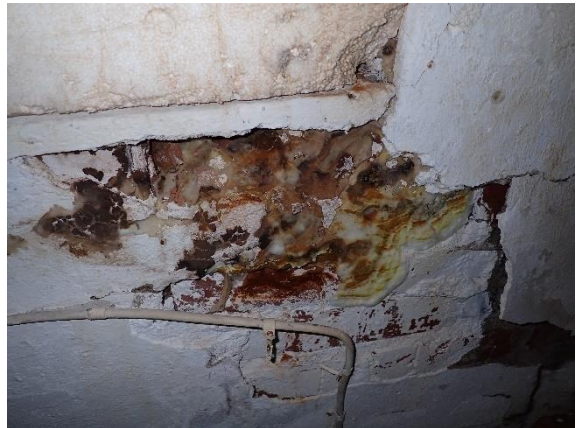
Maanvastaiset seinärakenteet todettiin aistinvaraisesti mikrobivaurioituneiksi. Seinärakenteessa havaittiin oletettu lattiasieni, jonka poisto edellyttää laaja-alaisia purkutöitä.

**Kuva 23**  
Maanvastaisen seinän sisäpinnalla paikoin run-  
sasta sienikasvustoa, kuvassa oletettu lattia-  
sieni (tila 001).

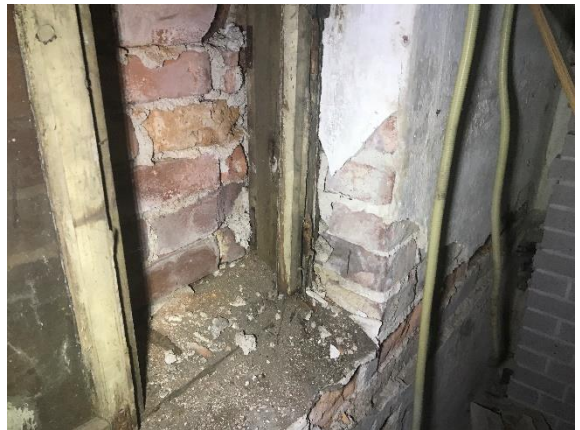
**Kuva 25**  
Kellarikerroksen ikkuna-aukkoja on ummistettu  
muuraamalla ja/tai levyttämällä (tila 002).

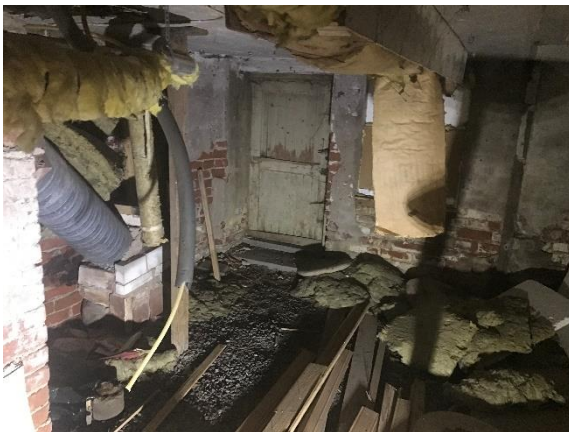
**Kuva 27**  
Yleiskuva kellaritiloista (tila 007), tiloissa on paljon rakennusjätettä maapohjaa vasten.

Kellaritiloissa on alapohjaa/maaperää vasten kalusteita sekä erinäistä rakennusjätettä, jotka ovat aistinvaraisesti mikrobivaurioituneita.

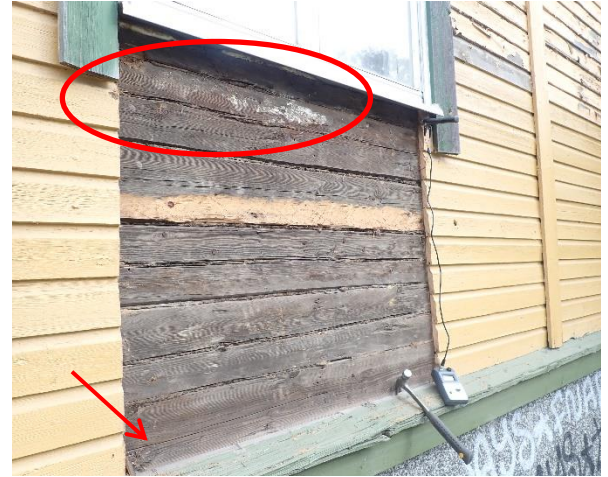
**Kuva 33**  
Havaintojen mukaan hirressä on paikoin lahovaurioita ja kosteuden aiheuttamia jälkiä ikkunan alapuolisessa hirressä ja ulkoseinän alimmassa hirressä.

Korjauksena ulkoseinän ulkovuoraukset ja sisäpuoliset lisäeristeet tulisi poistaa, jättäen pelkkä hirsirunko. Mikrobivaurioituneet hirsien tilkemateriaalit tulisi lähtökohtaisesti poistaa. Ulkoseinän lisälämmöneristys tulisi toteuttaa ulkokautta ja ikkunat uusia. Lisäksi kaikki lahovaurioituneet hirsirakenteet tulisi uusia terveeseen pintaan saakka ja ulkoseinän alaosat tulisi korjata siten, että hirsiseinän ja perusmuurin liittymästä voitaisiin tehdä kosteusteknisesti toimiva.

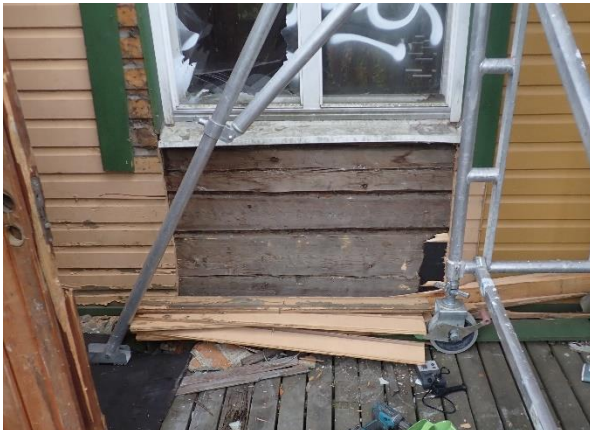
**Kuva 34**  
Sisäpihan puoleisen julkisivun ulkoseinän rakenneavauskohta. Lautaverhouksen ja tervapaperin takana on hirsirunko. Yläpuoleinen ikkuna on rikki.

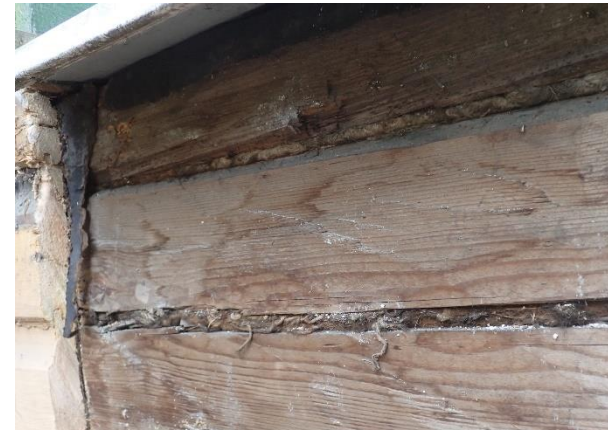
**Kuva 35**  
Havaintojen mukaan ikkunan alapuolisessa hirressä on kosteuden aiheuttamia jälkiä.

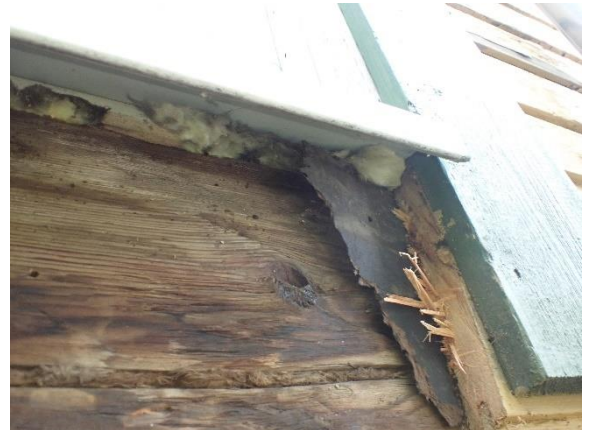
**Kuva 37**  
Ikkunan alapuoleisissa hirsirakenteissa on havaittavissa kosteuden aiheuttamia jälkiä ja mineraalivilla ulkoseinän ikkunaliittymässä on tummuntta.

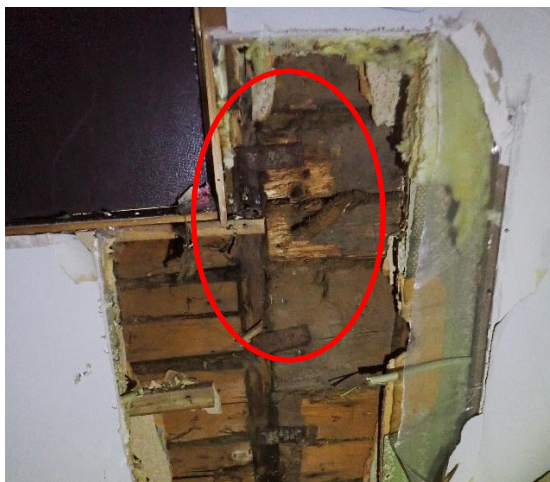
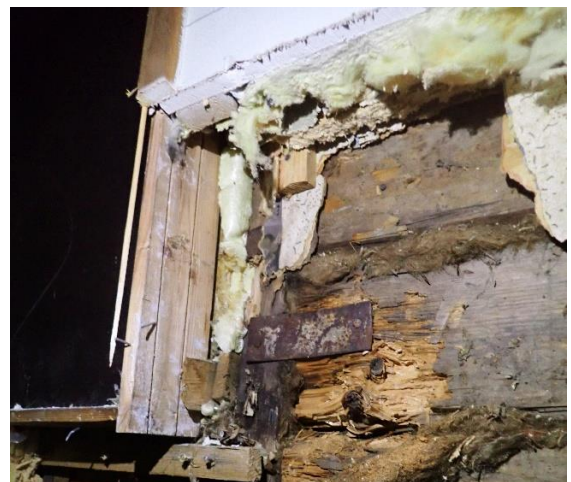
**Kuvat 38 ja 39**  
Hirsiseinässä on lahovaurioita lähellä ikkunaliittymää takkahuoneessa 101. Ulkoseinän rakennetyyppi on US1.

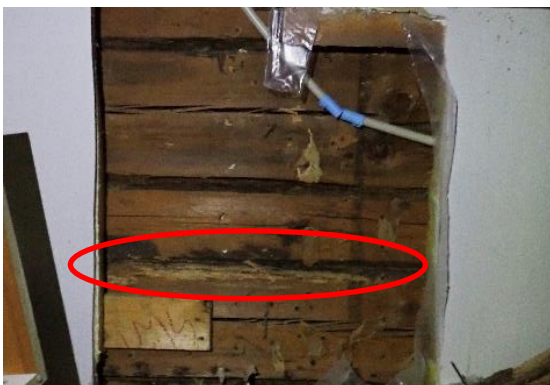
**Kuva 40**  
Keittiössä 110 hirsiseinän sisäpinnassa on lahovaurioita toiseksi alimmassa vaakahirressä. Ulkoseinän rakennetyyppi on US2.

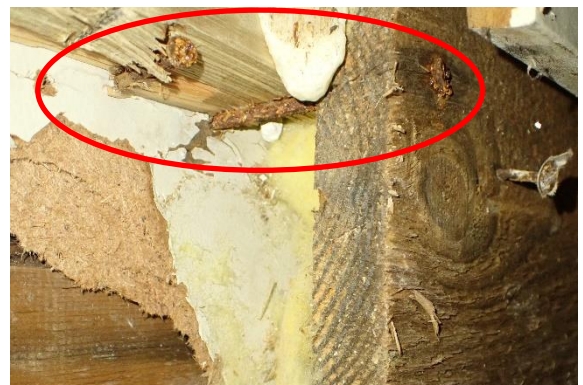
**Kuva 41**  
Läpiruostuneet naulat takkahuoneen 101 ulkoseinässä ikkunan alapuolella viittaavat siihen, että rakenne on ollut toistuvasti kostea.

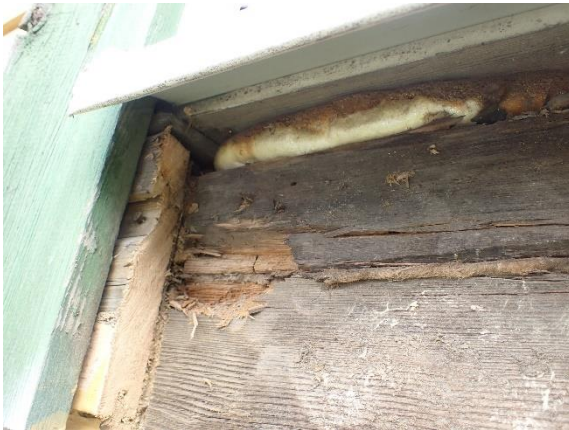
**Kuva 42**  
Ikkunaliittymässä paikoin uretaanivaahdotus. Hirressä pinnallisia lahovaurioita.

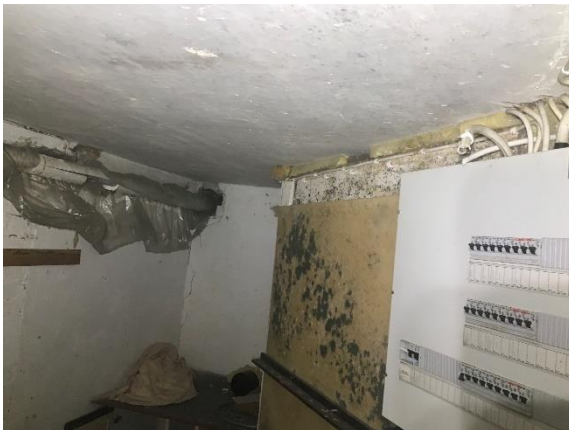
**Kuva 56**  
Kellaritilojen väliseinäpinnoilla näkyvää mikrobikasvua.

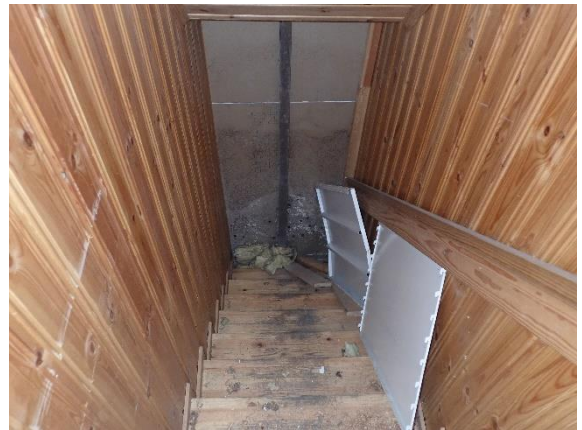
**Kuva 57**  
Näkyvää mikrobikasvua kellariin johtavan portaikon ummistetun oviaukon takana.

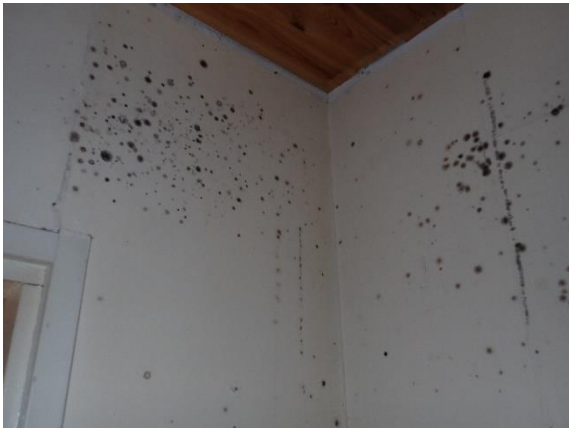
**Kuva 58**  
1. kerroksen seinäpinnoilla näkyvää mikrobikasvua.

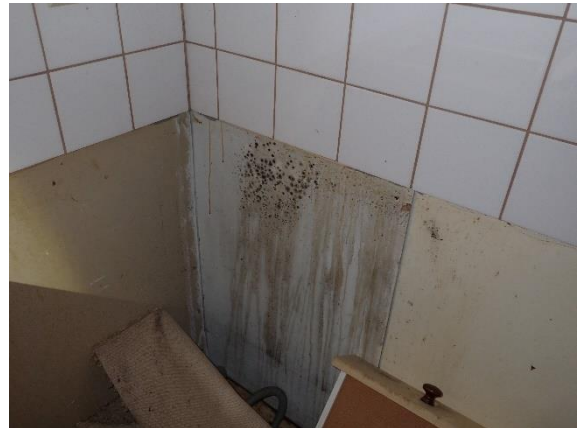
**Kuva 59**  
Mikrobikasvua levypinnalla (tila 107).

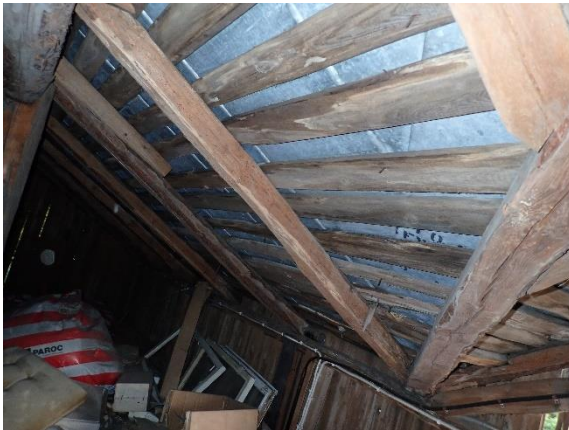
**Kuva 62**  
Peltikatteen alla ei ole aluskatetta.

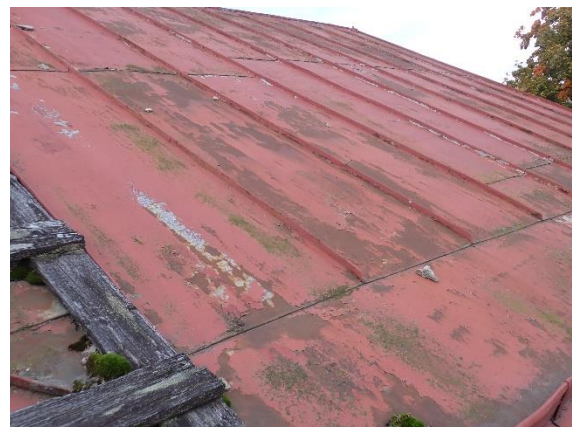
**Kuva 65**  
Vesikatteen pellissä on ruostevaurioita.

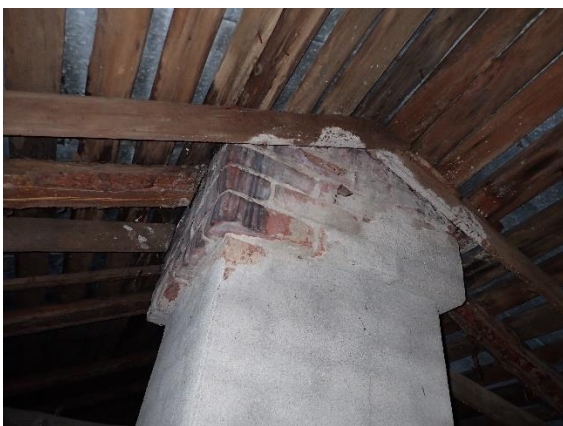
**Kuva 66**  
Vesikatteen aluslaudoituksissa ja kannatinpalkkeissa on kosteuden aiheuttamia jälkiä ja näkyvää mikrobikasvua lähellä hormia.

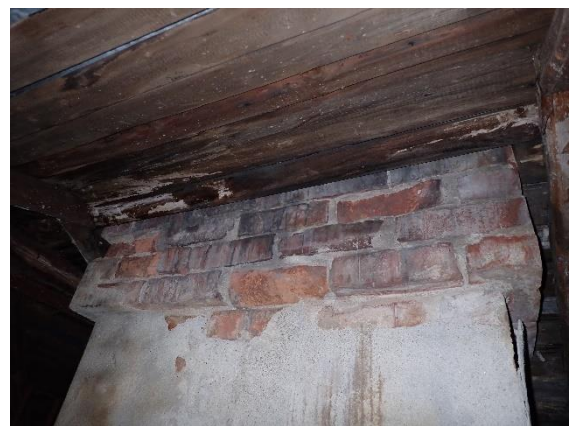
**Kuva 67**  
Kannatinpalkkien ja aluslaudoitusten kosteusjäljet ja mikrobivauriot viittaavat vesikatteen vuotoon hormin kohdalla.

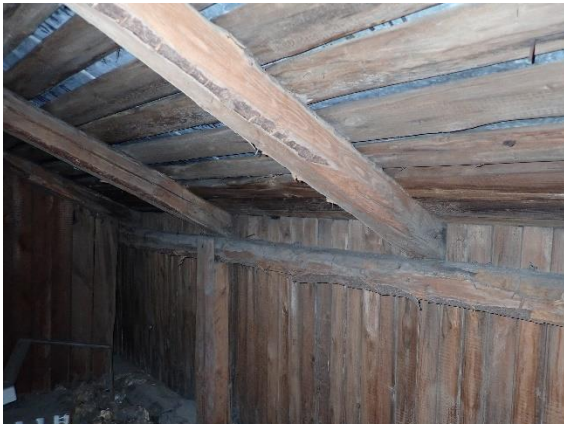
**Kuva 68**  
Vesikatteen aluslaudoituksissa on kosteuden aiheuttamia jälkiä lähellä räystäitä.
