Kuntoarvio

Kiinteistö Oy Tesoman Ahma

Projekti 308091

15.9.2016

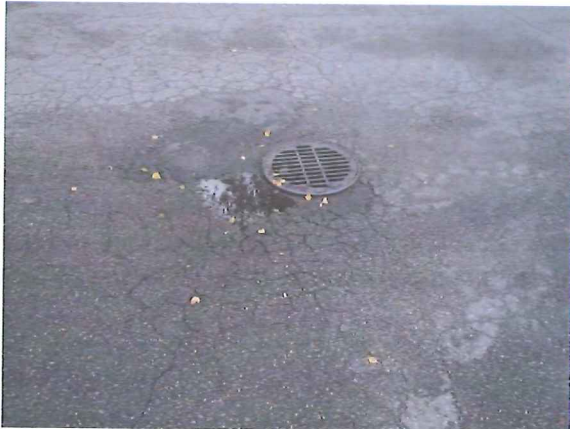
Päällystepinnat ja pintavesien ohjaukset ovat silmämääräisesti arvioituna pääosin hyvässä kunnossa. Pohjoispuolen pysäköintialueen sadevesikaivon vierustalla asfaltti on vaurioitunut, joitakin reunatukia on pois paikoiltaan ja betonilaattoja on rikkoutunut. Länsipuolen kulkutien pinnan kallistus on niin vähäinen, että vedenpoisto vaatii tarkkailua ja ylimääräistä huoltotyötä, muiden kulkuteiden vedenpoistot toimivat paremmin. Liikehuoneistojen sisäänkäyntien lippojen kattovesien poistojärjestelmien syöksytorvien kohdilla torikiveysten kallistukset ovat sokkeliin päin johtuen veden tiivistäjästä alussorasta. Syöksytorvien kohdilla sokkelit ovat roiskevesien värjämiä.

Kuva 3. Sadevesikaivon ympärystän asfalttivaurio pohjoispuolen pysäköintipaikalla.

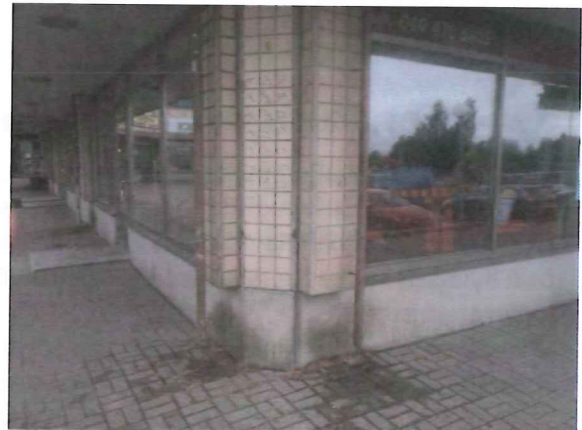
Kattolippojen kattosadevesien poistojärjestelmät toimivat huonosti alaosasta missä torikiveys on painunut syöksytörvien kohdilta, kattovedet ovat värjänneet sokkelien pintoja.

Kuva 4. Kattolipan vedenpoiston syöksytorvien kohdilla torikiveykset ovat painuneet ja sokkelien pinnat ovat värjäntyneet.

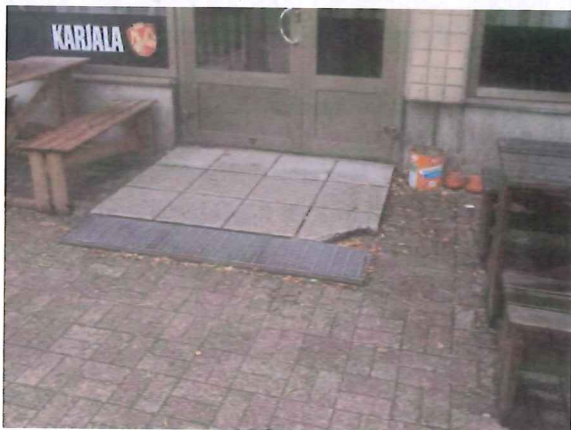
Kuva 5. Betonilaatta on rikkoutunut ravintola Tesoman Pikkuisen edessä – torikiveyksen kallistukset ovat kohdalla hyvät

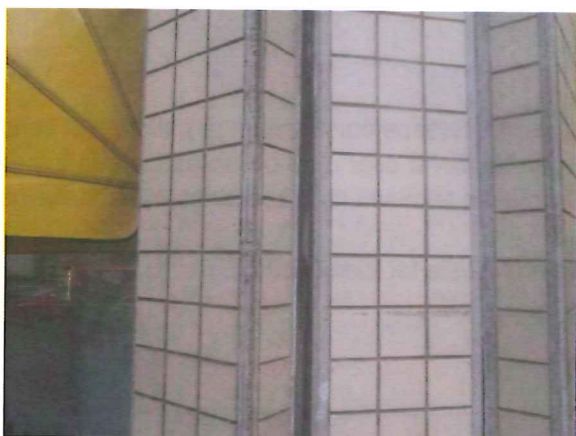
Kuva 9. Vaurioituneita elementtisaumoja maanpinnan tasolla

Julkisivujen lähivuosina tarvittavia korjauksia ovat laatta- ja betonipintojen puhdistus ja korjaus, elementtien saumauskorjaukset, lasiseinien ja -kattojen kittaus- ja listoituskorjaukset. Kellarin puupaneeliseinä vaatii maalauskorjausta.

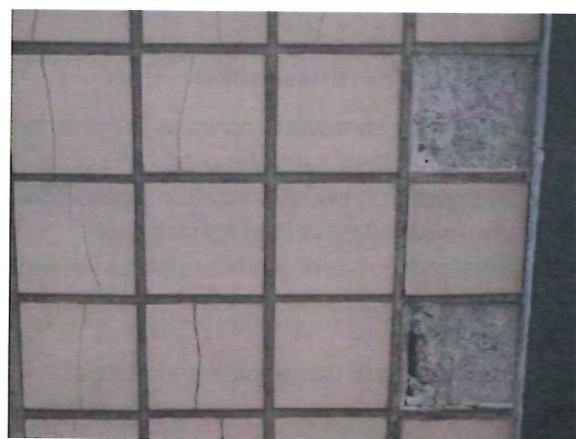
Julkisivujen pinnoilta on paikoitellen irronnut keraamisia laattoja ja sileä betoni on paikoin vaurioitunut. Muutamien paikoin julkisivupinnoilla havaittiin graffiteja. Elementtien saumaukset ovat monin paikoin vaurioituneet – osaa saumauksista on jossain vaiheessa korjattu. Maanpinnan tasolla vaurioituminen johtuu nähtävästi osin ilkeivallasta koska saumaussmassaa on viillelty. Paikoitellen alkuperäiset saumaussmassaukset ovat kovettuneet. Pääsisäänkäynnin lasiseinien ja -katon kittaukset ja listoitukset ovat paikoin vaurioituneita.

Kuva 10. Laattoja irronnut ja haljennut 2. kerroksen julkisivussa.

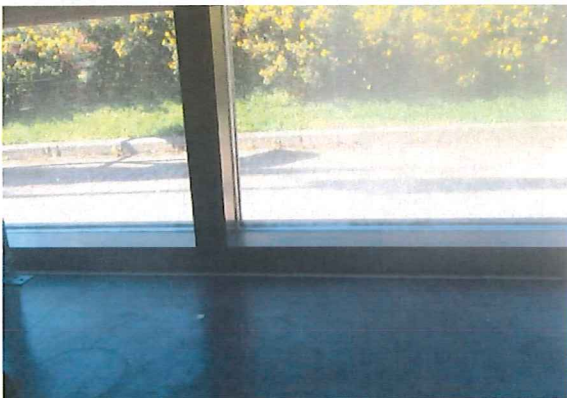
Maanpinnan tason näyteikkunoiden eristelaselementtien väliin on kondensoitunut kosteutta ainakin kukkakaupassa. Kaikkien liikehuoneistojen näyteikkunoiden toimivuutta ei voitu teippausten takia havaita.

Kuva 11. Kukkakaupan eristelaselementti ei ole toimivassa kunnossa.

Maanpinnan tason näyteikkunoiden eristelaselementit huurtuvat paikoitellen eli ikkuna ei toimi suunnitellusti. Kokonaiskorjaustarve tulee selvittää lisäselvityksin.

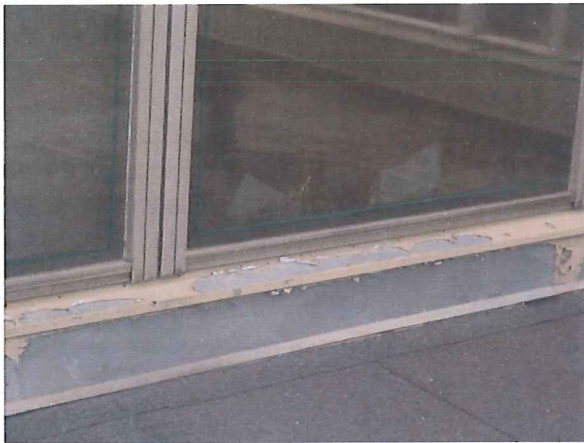
Kuva 13. Ikkunan vesipeltien maalipinnat hilseilee.

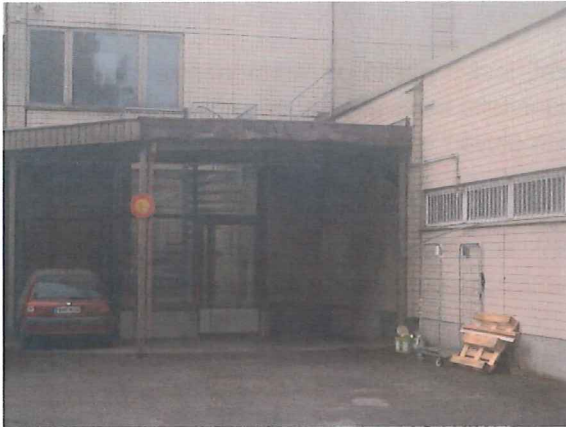
Kattolippojen reunapellitykset ovat paikoitellen vaurioituneet esim. jakeluautojen törmäilyjen takia. Kattovesien poistoa ja huollettavuutta tulee korjata yläpuolen vesikourujen puhdistettavuuden sekä jo aiemmin mainittujen syöksytörvien alapuolisten torikiveysten osilta.

Kuva 17. Sisäänkäynti katoksineen pohjoissivulla. Katoksen reunapellitys on vaurioitunut.

Toimenpiteet: Kattolippojen kattovesien poistojärjestelmän korjaukset. Itäisivun erkkerin lasikaton puhdistus ja korjaus. Pääsisäänkäynnin lasiseinien ja -kattojen tiivistys- ja listoituskorjaus.

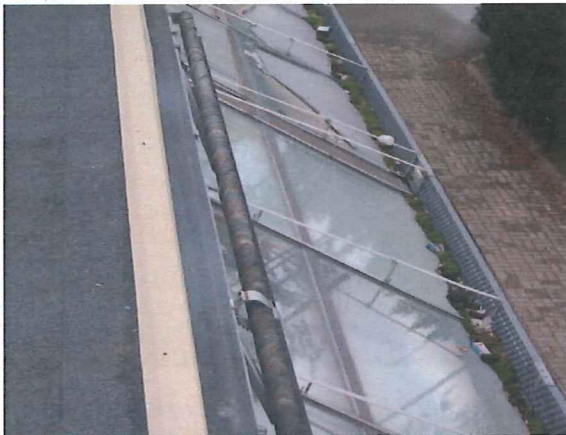
Kuva 19. Erkkerin lasikatto, lumieste ja markiisi. Siivous ja lasikatteen pinnoitteiden poisto.

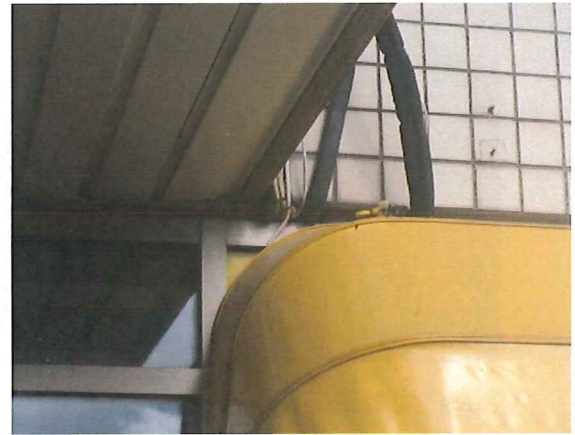
Kuva 20. Koti Pizzan lämpöpumpun kondensiovedet imeytyvät

Kampaamo Paplari; Katon ontelolaattaelementin hiushalkeama on korjattava.
Tesoman Kukka; Näyteikkunan lämpölaselementit huurtuvat lasien välistä – vaatii lisäselvitystä.
Koti Pizza; Lämpöpumpun kondenssivesi vuotaa seinärakenteeseen – korjaus.

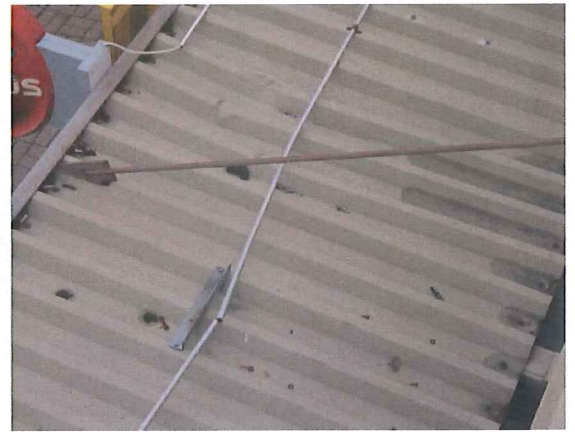
Kuva 22. Kattolipoille on jäänyt asennustarvikkeet ja poistettavat johdotukset.

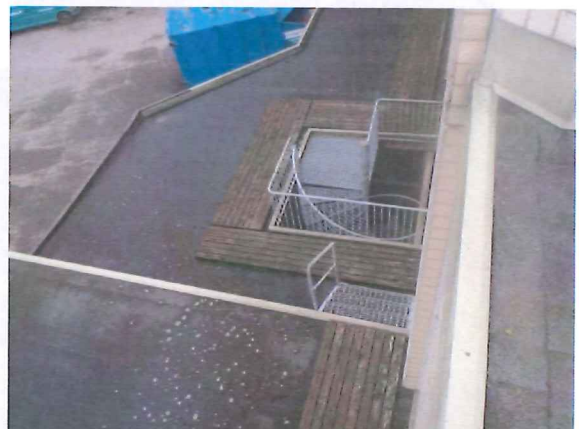
Katolla on varsinkin puisten kulkusiltojen vierellä sammalia ja jäkälää, jotka tulee poistaa. Kulkusillat tulee uusita tarkastelujakson loppupuolella.

Kuva 24. Katolle johtavat kierreportaat, portaikot ja kulkusillat. Katolla on sammalta ja jäkälää.

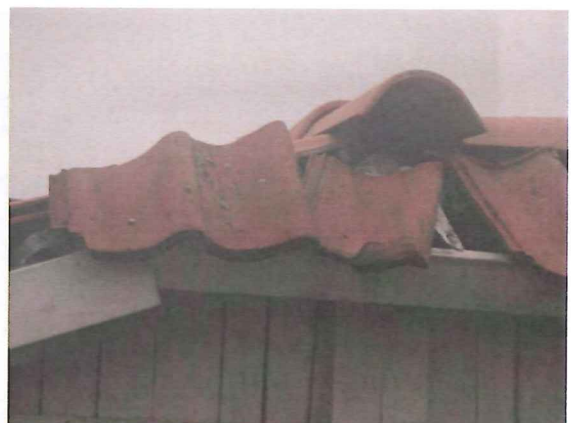
Katolla olevan terassin tiilikate on osin rikkoutunut ja tulee korjata.

Kuva 26. Kattoterassin rikkoutunut tiilikatto.

3.8	Sammalien ja jäkälän poisto vesikatolta ja terassin tiilikaton korjaus	1 erä		6												6
3.7.1	IV-konehuoneen kompressorien tuenta ja seinän halkeamien korjaus	1 erä			8											8

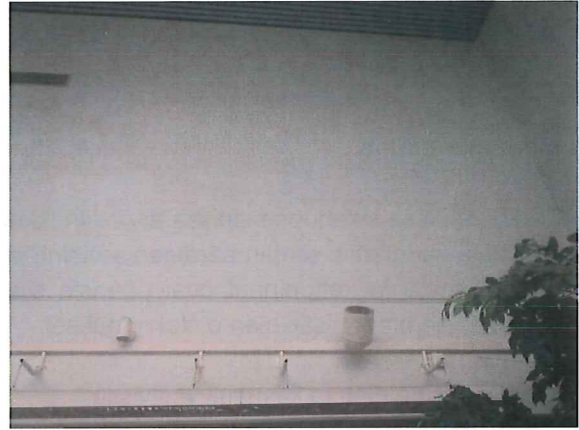
Kuva 28. Teknisen tilan seinällä on portaikon kohdalla tiiliseinän halkeilua.

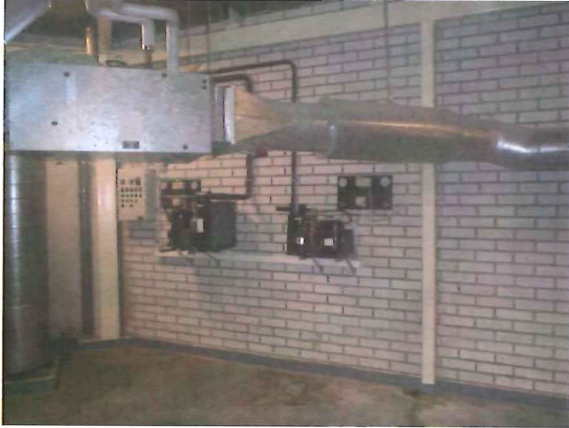
Asiakastilat ovat lattiapinnoiltaan mosaiikkibetonia, maalipintaa ja muovilaatta tai -mattoa. Seinät ovat pääosin maalipinnalla. Pääportaikko on pinnoitettu mosaiikkibetonilaatoin ja kaiteet ovat metallirakenteisia. Pääportaikon yläosan seinällä on halkeama, joka johtuu todennäköisesti IV-konehuoneen puolella olevien kompressorien värinästä - kompressorit tulee tukea runkorakenteista.

Kuva 29. Teknisen tilan tiiliseinä, jossa on tärinää aiheuttamia kompressoreja.

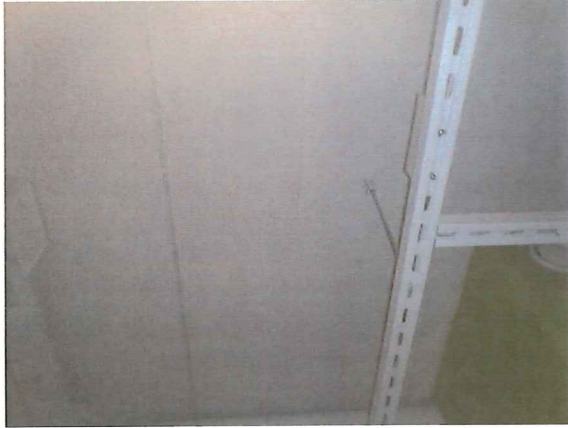
Kuva 31. Kampaamo Paplarin ontelolaatan halkeama katossa.

Sisätilojen pienempiin pintakorjauksiin on PTS-ehdotuksessa varattu tasasummia muutaman vuoden välein. Keskusaulan portaikon yläosan seinä ja kampaamo Paplarin ontelolaatan halkeama tulee korjata.

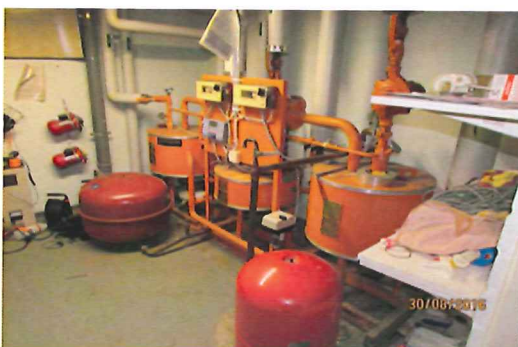
Kunto: Lämmönsiirtimet: KL 1. Heikko, Säätölaitteet: KL 3 Tyydyttävä, Hälytyskeskus: KL 3 Tyydyttävä.

Kuva 1. Kiinteistön alajakokeskus asennusvuosi on 1985.

Toimenpiteet: Lämmönsiirtimien uusiminen varusteineen tarkastelujakson (10v) alku-puolella.

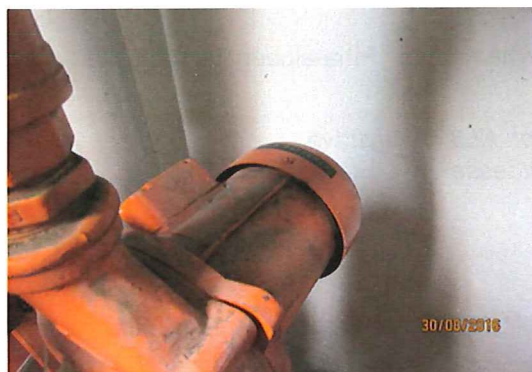
Kunto: Lämpöjohdot ja patterit: 3. Tyydyttävä, Kiertopumput: KL 2. Linjasäätö- ja sulkuventtiilit: 3. Tyydyttävä, Eristeet: 3. Tyydyttävä, Patteriventtiilit: 2. Välttävä.

Kuva 1. Kolmeks valmistama kiertovesipumppu vuodelta 1986.

Toimenpiteet: Kiertovesipumppujen ja termostaattisten patteriventtiilien uusiminen, ja lämpöjohtoverkoston perussäätö alakokeskuksen uusimisen yhteydessä (tarkastelujakson 10v.) alkupuolella.

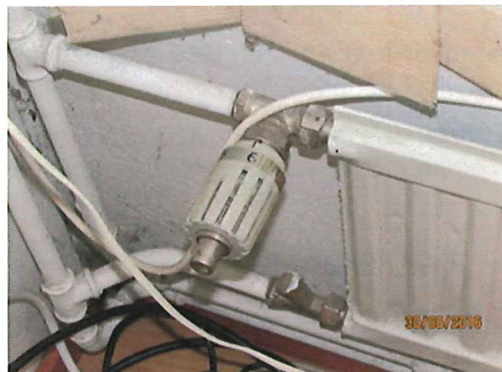
Kuva 4. Oraksen valmistama patteritermostaatti vuodelta 1986..

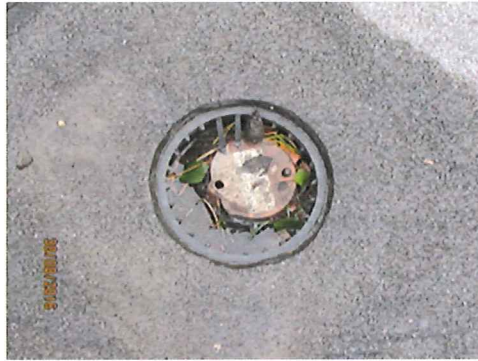
Kunto: Kattokaivot: KL3. Tyydyttävä

Kuva 8. Kattokaivosta puuttuu roskasiivilä.

Toimenpiteet: Puuttuvien roskasiivilöiden asennus ja kattokaivojen puhdistus säännöllisesti.

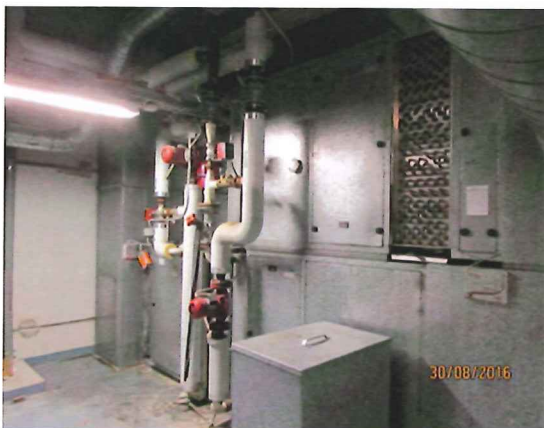
Kunto: IV-koneet: KL 3. Tyydyttävä TK 5: KL 4. Hyvä

Kuva 9. IV-kone TK 1 vuodelta 1986.

Toimenpiteet: Hankesuunnittelu vuonna 1986 asennettujen IV-koneiden uusimiseksi.

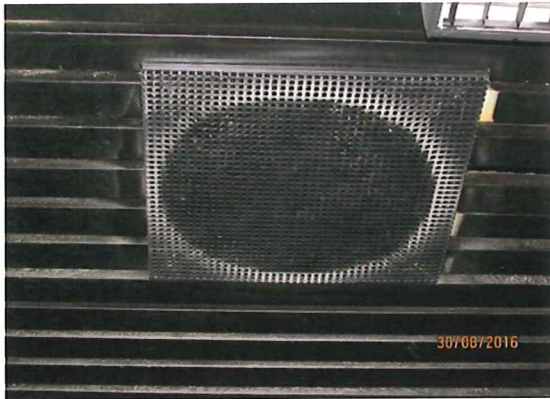
Kuva 10. Likainen tuloilmaelin. Pedros Bub.

Toimenpiteet: Kanavien, päätelaitteiden ja korvausilmaventtiilien puhdistus.

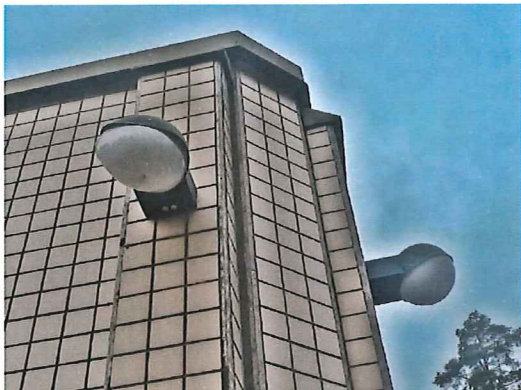
Kunto: KL1-3 Heikko-tydyttävä

Kuva 1. Huonokuntoisia seinävalaisimia.

Toimenpiteet: Ulkopintojen ja lippojen valaisimille tehdään uusimissuunnitelma. Siirretään naapurin pylväsvalaisimien sähkönsyöttövastuu naapurille. Vaihdetaan valaisimiin energiatehokkaat lamput. Mainosvalaistus laaditaan kokonaisuudessaan uudelleen. Poistetaan ulkoseinistä kaikki käytöstä poistunut sähkövarustelu. Huolletaan ulkoseinien sähkövarustelu.

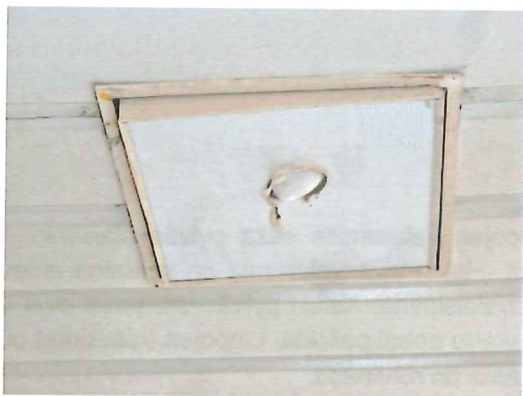
Kuva 3. Lippojen valaisimissa ongelmia.

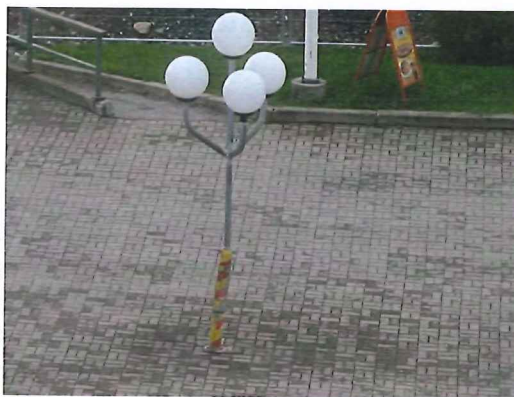
Kuva 4. Energiasyöppö valaisin 600 W.

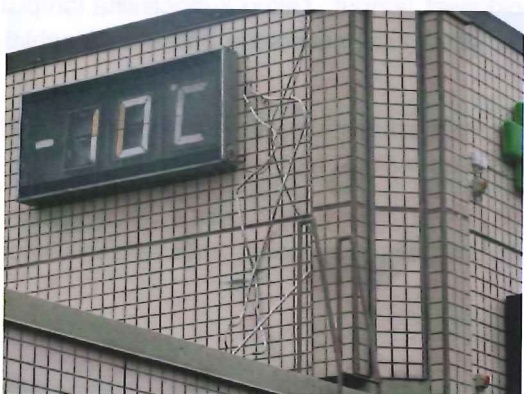
Kuva 5. Johdotuksia mainosvaloille. Toimimaton katseenvangitsija.
