Tutkimusraportti

Päiväys	8.12.2022
Projekti	Rakenne- ja kosteustekninen kuntotutkimus
Tilaaaja	Tampereen Tilapalvelut Oy, Joonas Nikula, Isännöitsijä
Kohde	Varastorakennukset B ja C, Viinikankatu 44, 33800 Tampere

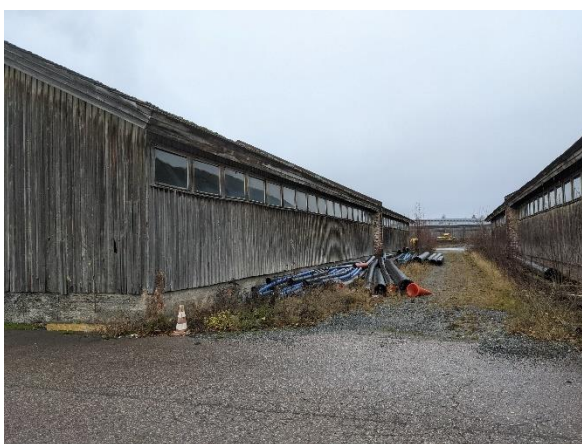
Eteläpäätyjen vierustan asfaltti halkeilee paikoin voimakkaasti. Vesi lammikoituu paikallisesti asfaltin vaurioiden takia. Asfaltilla kasvaa rakennuksen vierustalla yleisesti sammalta.

Yleiskuva rakennuksista ja vierustoista rakennuksien välistä eteläpäädyistä

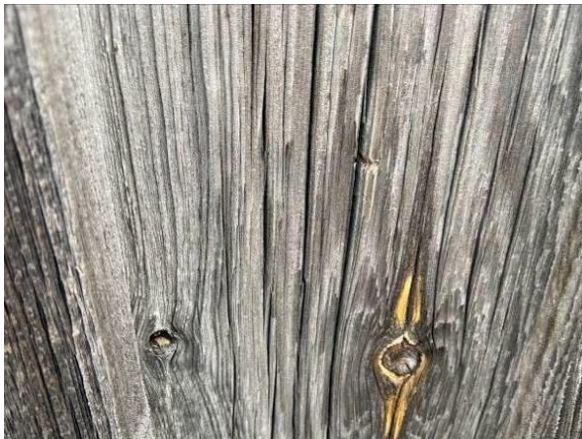
Eteläjulkisivujen halkeilu säärasituksesta on ollut tyyppillisesti erittäin voimakasta. Samassa laudassa on useita pystysuuntaisia ja syviä halkeamia. Eteläjulkisivuilla on myös useita isompia halkeamia sekä lautoja ja rimoja rikkoutunut. Rimoja puuttuu laajoilta alueilta, ja niitä on uusittu ja jatkettu. Lautojen ja rimojen alaosia on hieman lahonnut.

B-varasto, eteläpääty: julkisivulaudoituksen halkeilu voimakasta

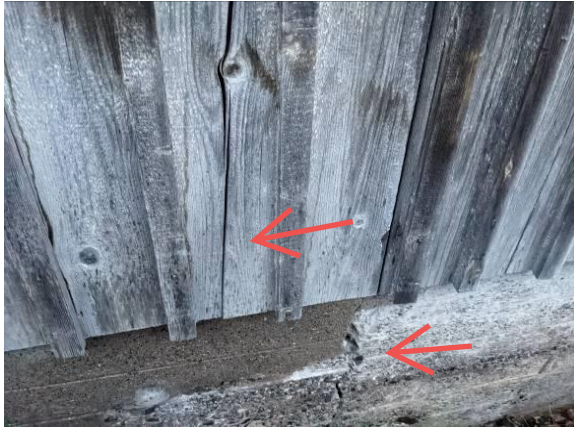
B-talo: sokkelin halkeama jatkuu julkisivuun rikkoen laudan

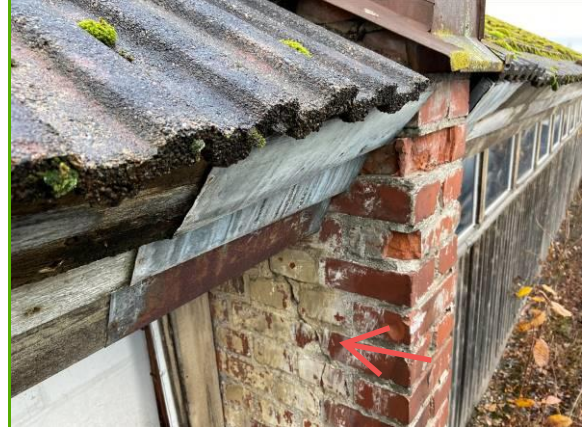
C-talo, itä: tiilimuurauksessa suurempi halkeama, tiiliä rapautunut, maalipinnoite kulunut

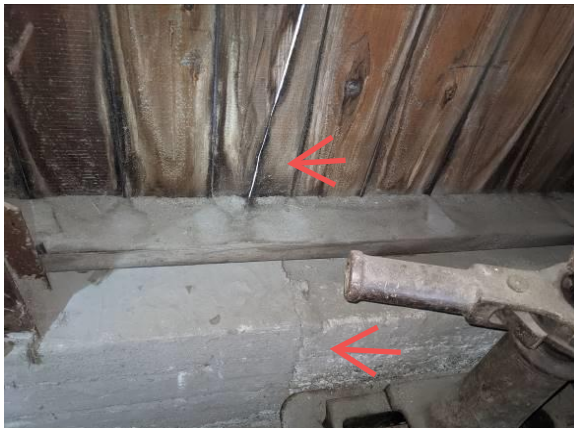
B-talo: sokkelin (perustuksien) halkeama jatkuu ulkoseinään

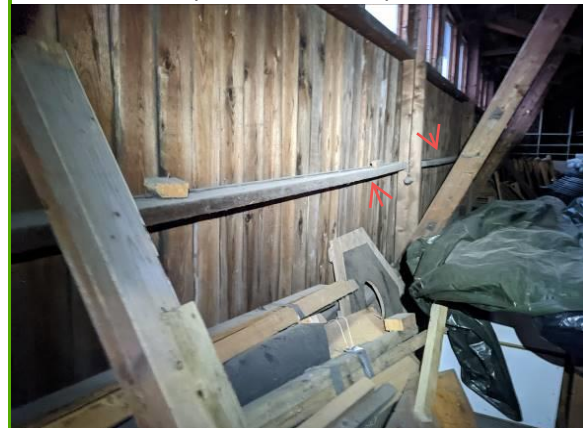
Ulkoseinissä ja julkisivuissa on muodonmuutoksia erityisesti pitkillä sivuilla. Vaakapalkit ovat sisäpuolella vääntyneitä. Julkisivulautoja ja rimoja on irtoillut ja rikkoutunut alustan liikkeistä. Julkisivulaudoitus on pullistunut vaakasuunnassa siten, että noin 2 metrin matkalla voi olla muodostunut 30 mm uloke reuna-alueisiin (runkoon) verrattuna. Julkisivussa ja sokkelissa on useita halkeamia, jotka usein alkavat kehien ja niiden perustuksien kohdalta. Ikkunat aaltoilevat alustan ja julkisivujen liikkeistä. Osittain ikkunoiden puitteet ja karmit näyttävät vääntyneiltä liikkeistä. Päädyissä on näkyvissä myös useita halkeamia sekä lautojen ja rimojen irtoamisia. Osa niiden halkeamista jatkuu sokkeliin.

C-talo, itä: ulkoseinän vaakapalkit vääntyneet

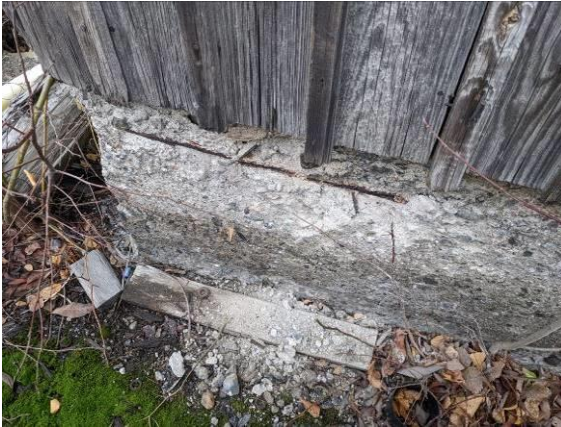
C-varasto, etelä: sokkelin kiviaines irtoaa vasa-roidessa rapautumisen seurauksena

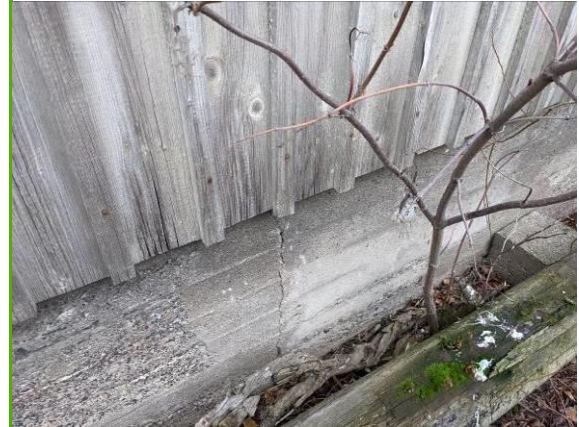
Halkeama kehän kohdalla, betonin pinta eh-jempi

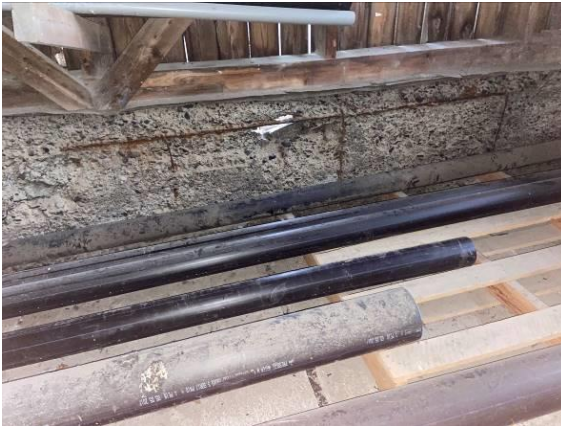
B-varasto, etelä: sokkeli rapautunut läpi, ruostuneita teräksiä sisäpinnalla

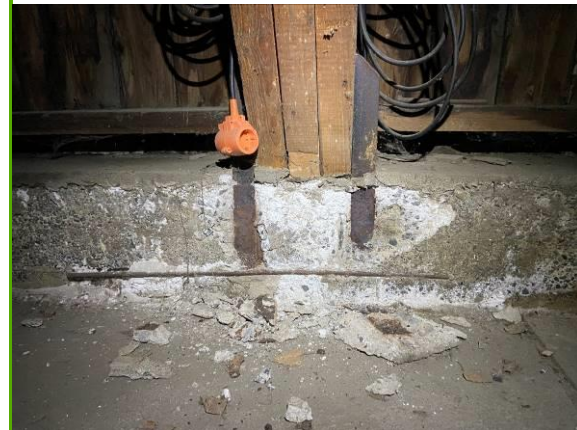
Kehät on liitetty betoniperustuksiin u-profiilisilla teräksillä levyillä ja pulteilla. Yksittäisistä liitoksista betoni oli rikkoutunut ja lohkeillut teräslevyn pitkälle edenneen korroosioaurioitumisen seurauksena. Liitoskohtia varasroimassa oli havaittavissa myös muutamissa muissa liitoksissa koptoa, jolloin on todennäköisestä, että teräkset ovat alkaneet ruostumaan ja betoni vaurioitumaan.

B-varasto: liitosteräket ruostuneet ja rikkoneet betonin, kalkkihärmää kosteusrasituksesta

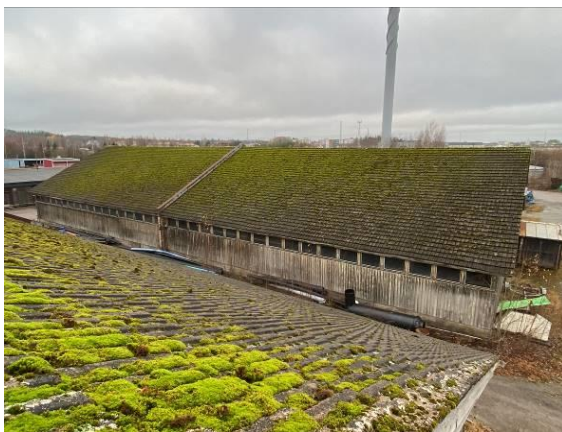
Yleiskuva vesikatoista, B-varasto vastapäätä, tiilikate sammaloitunut

- Tiilikate ja sen alusrakenteet uusitaan kantaviin rakenteisiin saakka
- Kehäristikoiita ja muita kantavia rakenteita vahvistetaan
- Väliseinien perustuksista poistetaan vaurioitunut betoni ja perustuksia vahvistetaan

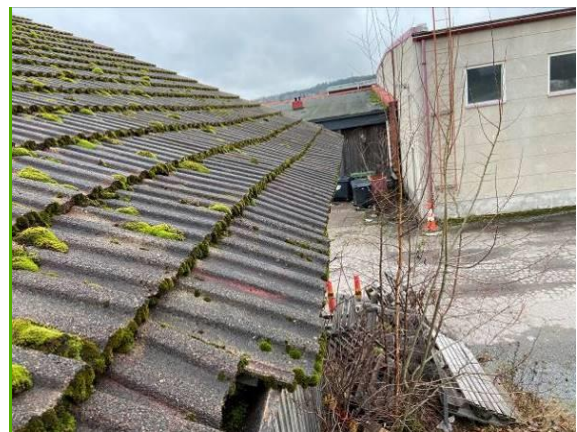
B-halli, länsisivu: räystäällä liikettä, katteen ja alustan vaurioita

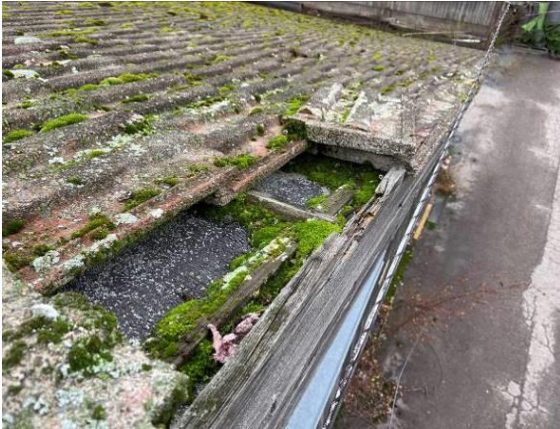
B-halli, eteläpääty: tiiliä puuttuu, alusrakenteet alkaneet vaurioitumaan

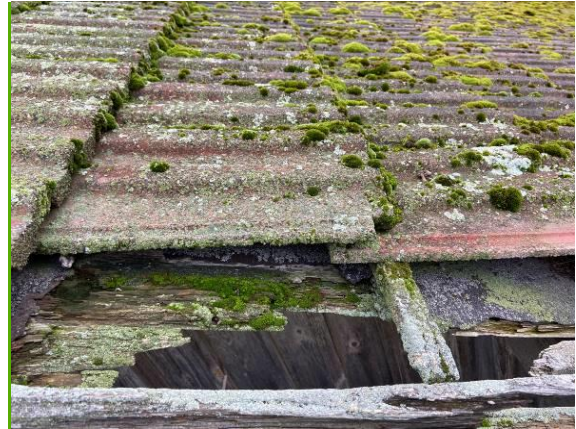
C-talo, etelä: tiiliä puuttuu B-varaston tapaan, räystääs lahonnut

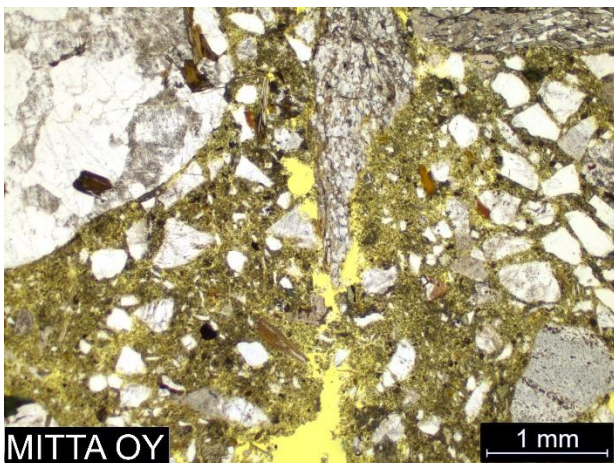
MITTA OY 1 mm
Kuva 4. Pinnan vastainen huokosjonomainen halkeama. OPL

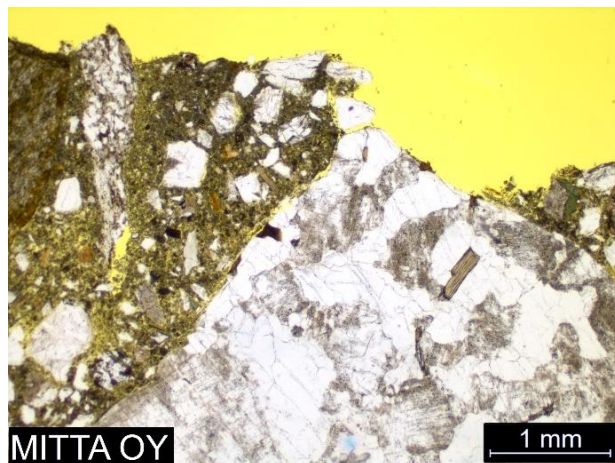
MITTA OY 1 mm
Kuva 5. Kiviaines on esillä sisäpinnalla. OPL

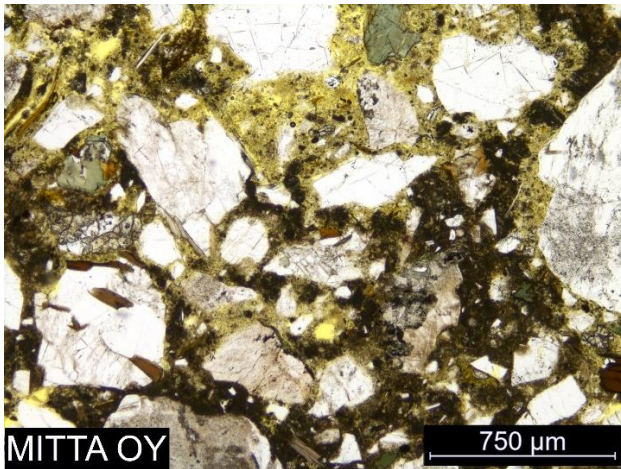
Kuva 7. Sideaineen mikrotekstuuri on epätasainen. OPL

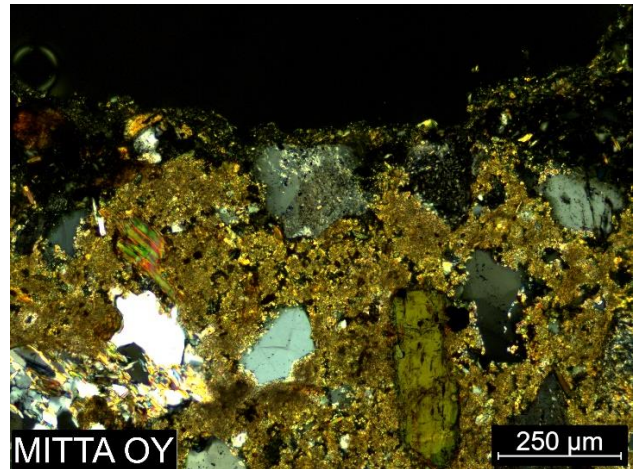
Kuva 8. Sideaineen ulkopinnan muuttumista. XPL

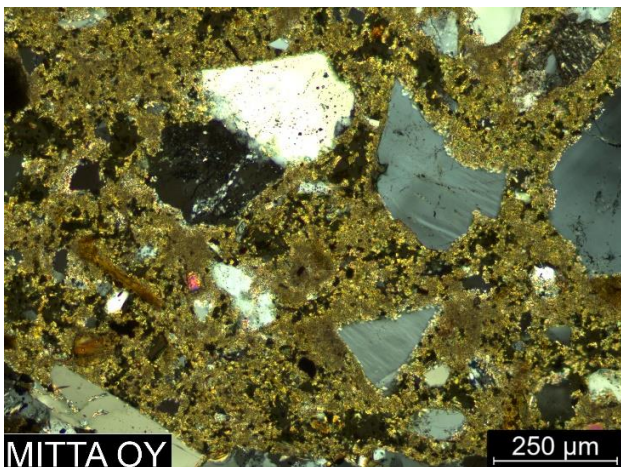
Kuva 9. Karbonatisoituminen on paikoin karkearakeista. XPL

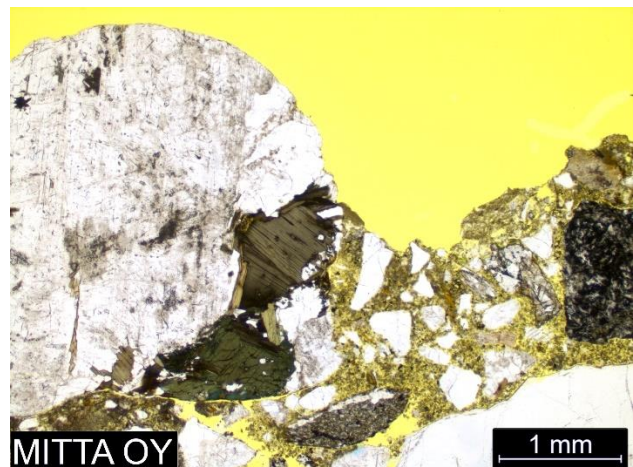
Kuva 10. Kiviaines on esillä ulkopinnalla. OPL

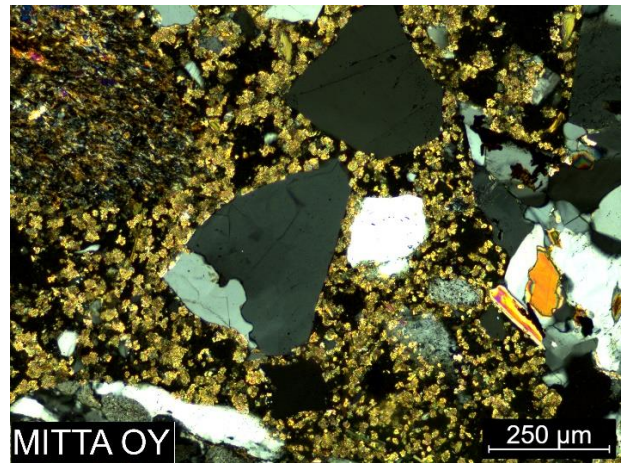
MITTA OY 250 µm
Kuva 5. Paikoin havaittiin bi-karbonatisoitumista. XPL

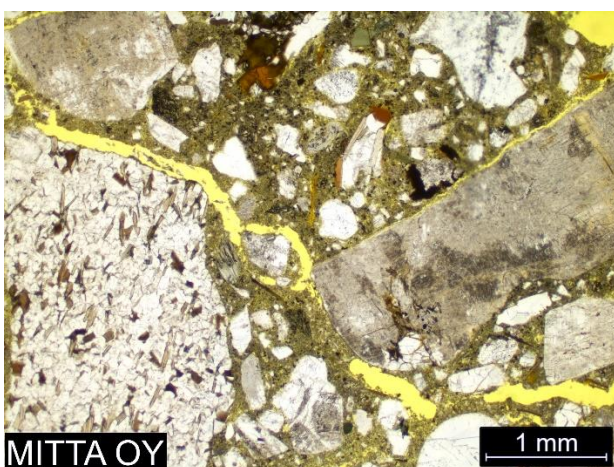
MITTA OY 1 mm
Kuva 6. Pinnan suuntainen halkeama. OPL

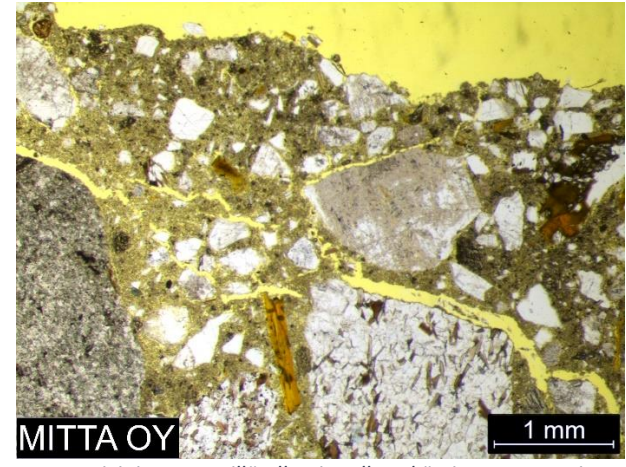
MITTA OY 1 mm
Kuva 7. Kiviaines on esillä ulkopinnalla sekä pinnan suuntainen halkeama. OPL

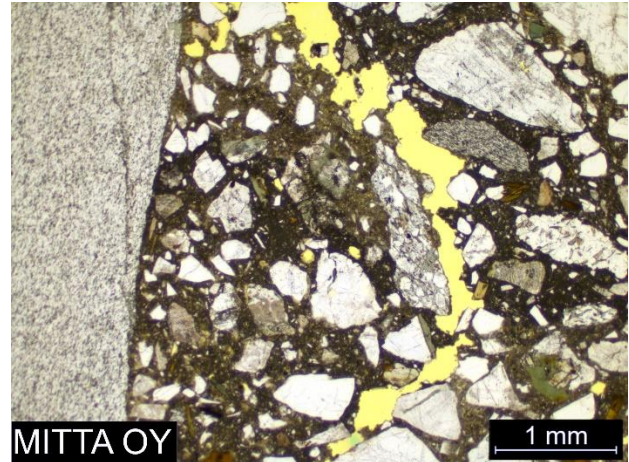
Kuva 10. Pinnan vastainen halkeama. OPL

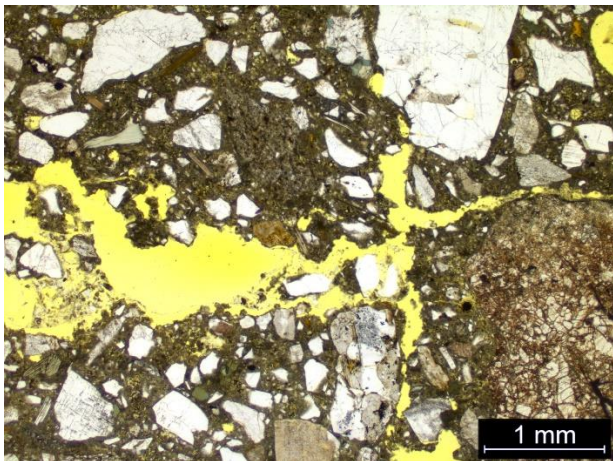
Kuva 11. Pinnan suuntainen ja pinnan vastainen halkeama lähellä ulkopintaa. OPL

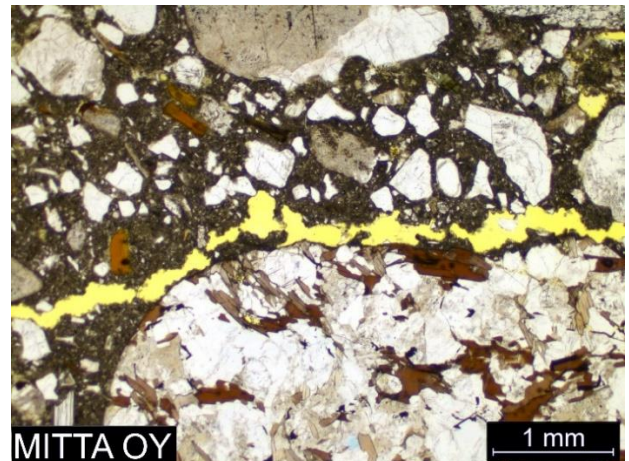
Kuva 12. Pinnan suuntainen halkeama syvemmällä. OPL

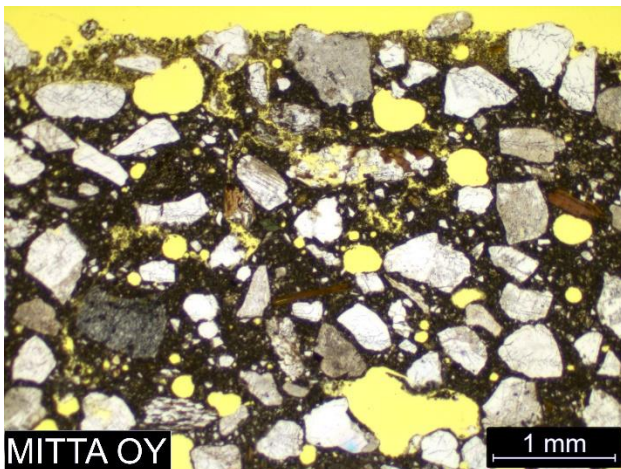
- Näytteessä 03 havaittiin ulkopinnalla pintarapautumista.
- Näytteessä 06 on piirteiltään plastisia halkeamia.
- Näytteen 06 ulkopinnalla on maksimissaan 4,2 mm paksu ja yksikerroksinen laastipinnoite. Laasti on sementtilaastia, jossa kalkkikivifillieriä. Laastin tartunta betoniin on paikoin avoin.

Kuva 13. Ulkopinnan laastikerros. OPL
