KIINTEISTÖN KUNTOARVIO

PÄIVÄYS	15.9.2017
PROJEKTI	Kiinteistön kuntoarvio ja PTS
TILAAJA	Tampereen kaupunki, Tilakeskus
KOHDE	Pohjois-Hervannan koulu

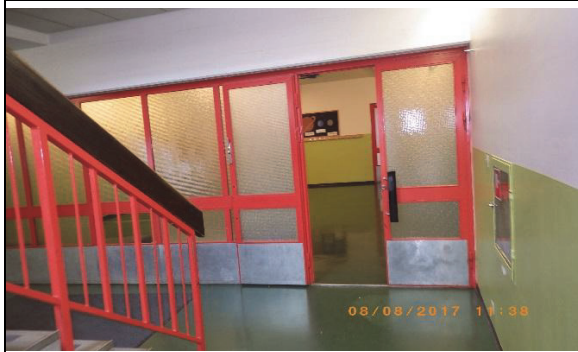
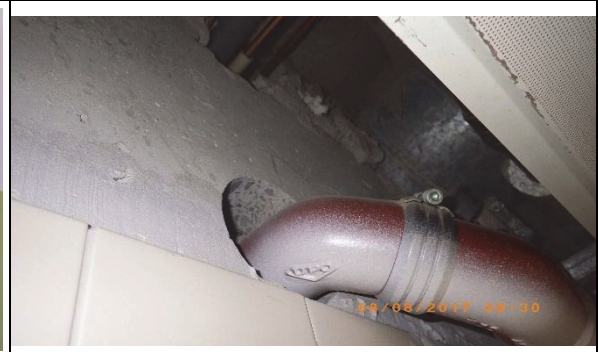
Porrashuoneen palo-ovet	Läpivienti
-------------------------	------------

Toimenpide-ehdotukset	Kustannusarvio	Muut tarkennukset
Suositellaan kiinteistön pelastussuunnitelman päivittämistä määräajoin.	-	
Palo-osastojen välisten läpivientien tiivistäminen	5 000 €

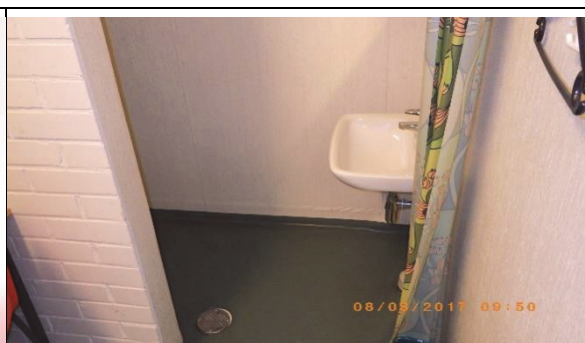
Liikuntasalin oppilassuihkutilojen vanhat kaakeli-pinnat on maalattu, pinnoite osin irronnut latti-asta

Toimenpide-ehdotukset	Kustannusarvio	Muut tarkennukset
Märkätilojen kuntokartoitus	7 000 €	
Märkätilojen korjaus	200 000 €	Korjauslaajuus tarkentuu LVIS- korjaustarpeiden ja tiloissa olevien kosteusvaurioiden laajuuden mukaan
Keittiön alueen kunnostukset	200 000 €

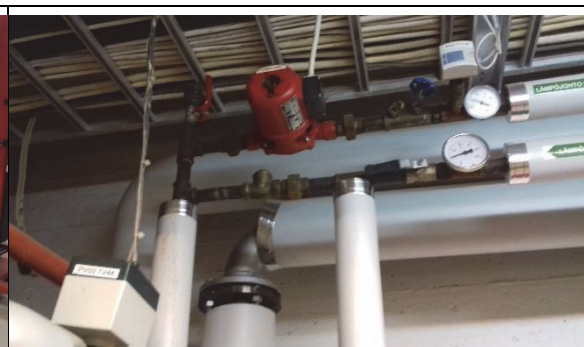
Vanha kiertovesipumppu

Toimenpide-ehdotukset	Kustannusarvio	Muut tarkennukset
Vanhan kiertovesipumpun vaihto	500 €	
LS1:n liittimien ja tiivisteiden vaihto	300 €

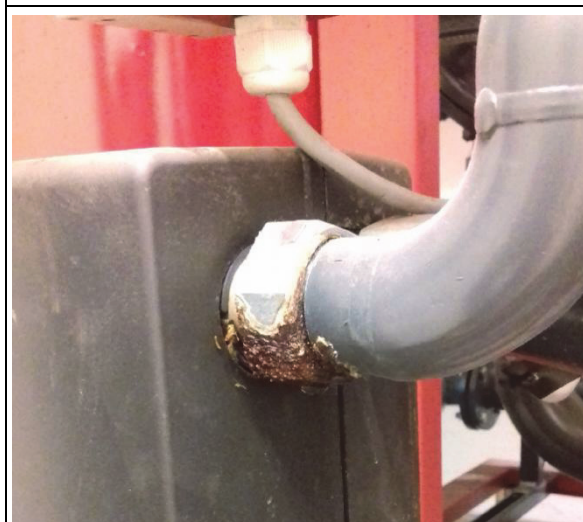
Vuotava lämmönsiirtimen liitos

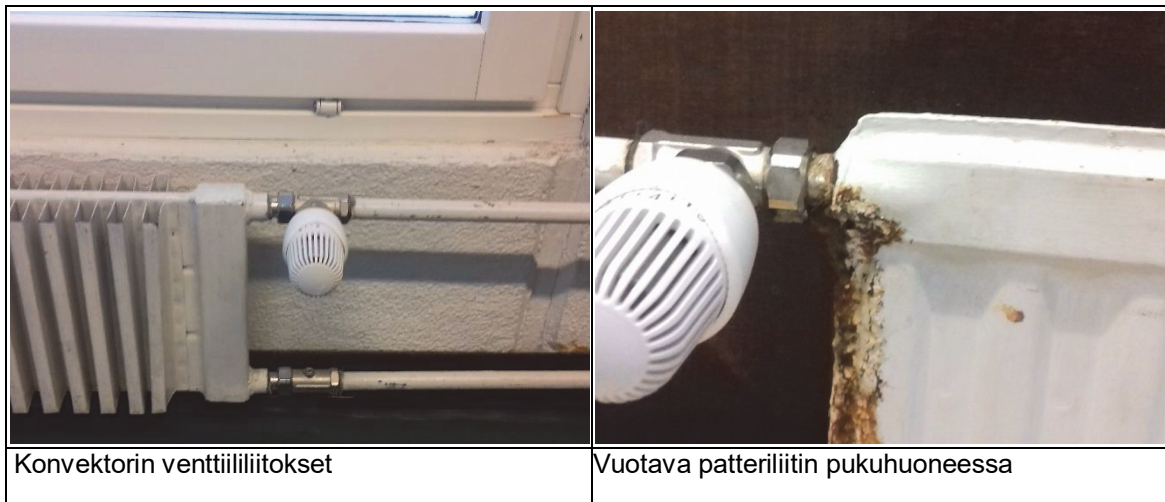
Lämmitysverkoston alkuperäisissä pattereissa ei havaittu ulkopuolisia vaurioita, poikkeuksena B-rakennuksen pukuhuoneen patteri. Lämmönsiirtimissä olevat verkostokohtaiset automaattiset ilmanerottimet estävät patterien hapettumisen sisäpuolelta. Patterien ilmaruuvien ja kannakkeiden kuntoa tulee tarkkailla.

Toimenpide-ehdotukset	Kustannusarvio	Muut tarkennukset
B-osan pukuhuoneen patteriventtiilin liittimen kiristys ja patterin pintaruosteen poisto	300 €

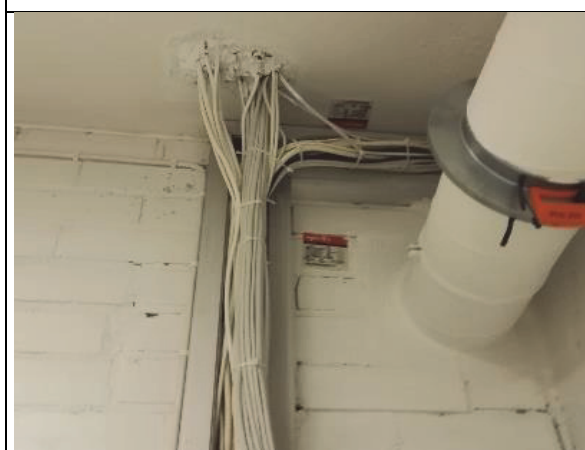
A-talon tikashyllyt liian täynnä.

Toimenpide-ehdotukset	Kustannusarvio	Muut tarkennukset
Kaapelihyllyjen lisääminen peruskorjauksen yhteydessä.	10 000 €	
A-talon jakokeskushuoneen pystytikashyllyn leventäminen	500 €

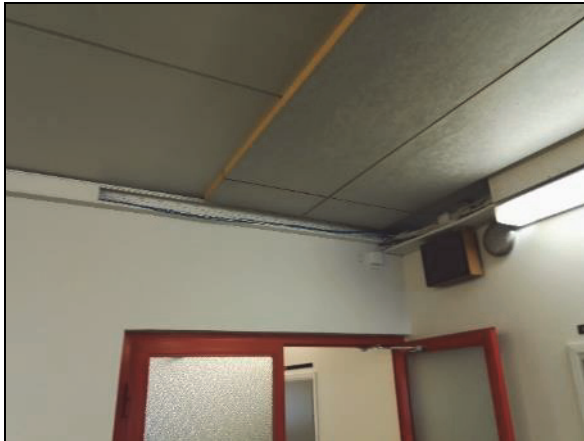
Puuttuvia johtokanavien peitelistoja

Toimenpide-ehdotukset	Kustannusarvio	Muut tarkennukset
Johtokanavien uusimiset peruskorjauksen yhteydessä	30 000 €	
Johtokanavien peitelistöjen korjaukset sekä lisäykset.	1000€

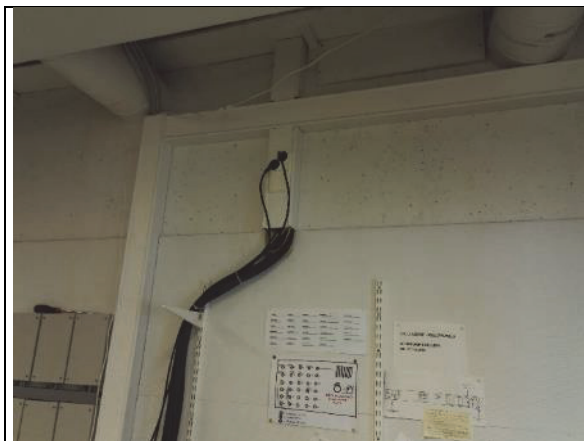
Puuttuvia johtokanavia huoltomiehen huoneessa.

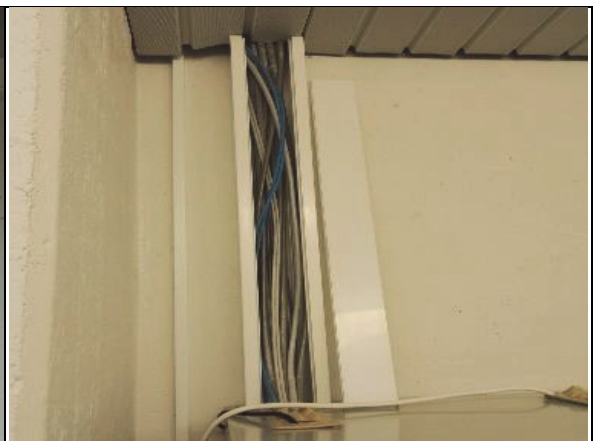
Johtokanavan peitelista irroitettu.

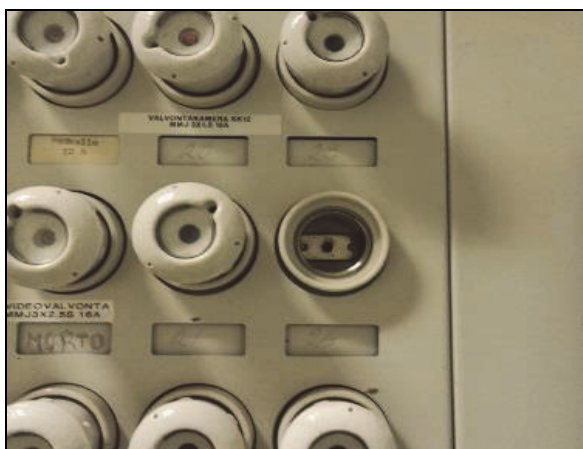
B7-keskuksen puuttuva kosketussuojaus

Toimenpide-ehdotukset	Kustannusarvio	Muut tarkennukset
B7-keskuksen puuttuvan kosketussuojauksen korjaus.	300 €	
Sähköpääkeskushuoneen siivous		Huoltotöiden yhteydessä.
Sähkökeskusten merkintöjen uusiminen	400 €	
Sähkölaitteiston määräaikaistarkastus	1000 €	15 vuoden välein
Pääjakelujärjestelmän uusiminen	n. 100 000 €

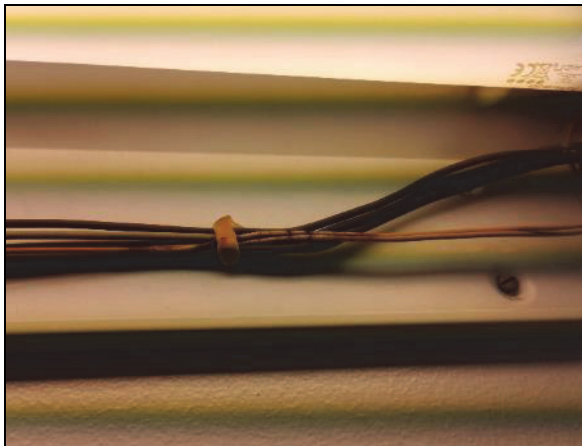
Loisteputkivalaisimen hapartuneet johtimet.

Toimenpide-ehdotukset	Kustannusarvio	Muut tarkennukset
Puuttuvien kupujen ja lamppujen asentaminen	1 500 €	
Sisävalaistusjärjestelmän uusiminen saneerauksen yhteydessä	130 000 €

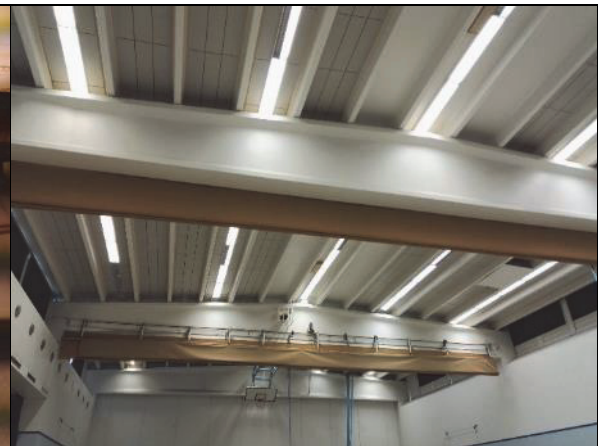
Urheilusalin valaistuksen palaneet lamput.

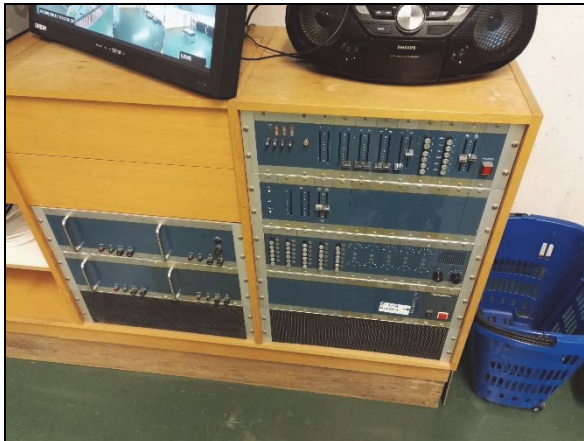
Alkuperäinen keskusradion ohjausyksikkö

Toimenpide-ehdotukset	Kustannusarvio	Muut tarkennukset
Äänentoisto- ja kuulutusjärjestelmän uusiminen	3000 €
