TAMPEREEN KAUPUNKI

Hyhkyn Simolan talo

Inventointiraportti

30.9.2019

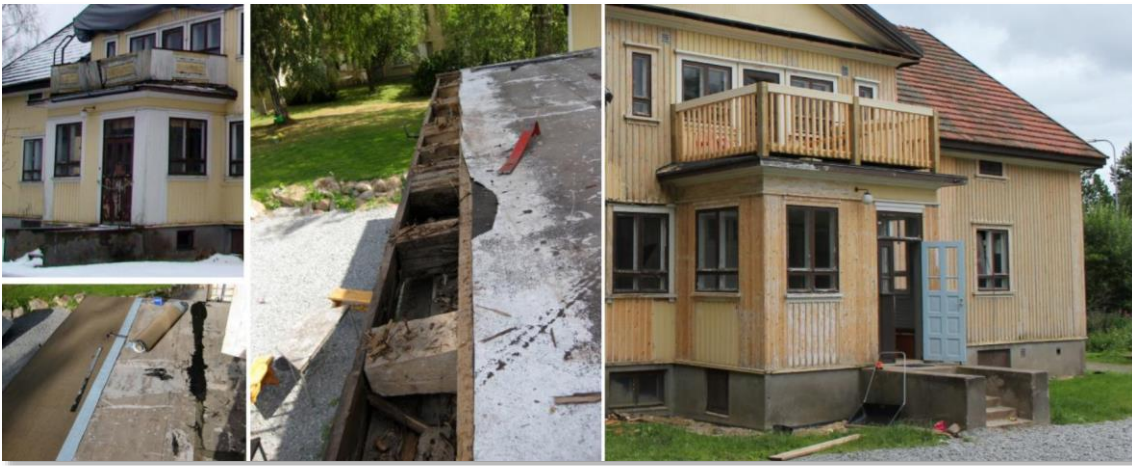
Länsipäädyn avokuisti oli pahoin lahonnut ja notkahtanut. Kuistin pohjarakenne jouduttiin uusimaan kokonaan. Pääkuistin rakenteita tuettiin ja parveke toteutettiin vanhojen piirustuksia mukaillen. Kaiteen korkeus jouduttiin muuttamaan nykyisten standardien mukaiseksi, minkä takia myös kaiteiden ulkoasua muutettiin.

Kuva 9. Ote nykyisen omistajan esityksestä Entistä parempi – luentosarjassa vuonna 2013. Vasemmassa yläkuvassa näkyy kuistin ja parvekkeen korjauksen lähtötilanne, muissa kuvissa korjauksen työvaiheita ja oikealla lopputulos ennen kuistin maalaamista. Kuvat: Jussi Maaniitty.

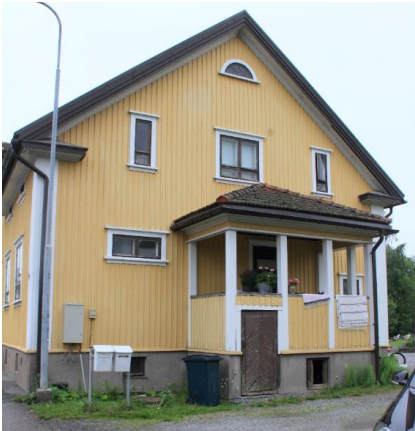
Kuva 23. Simolan talon itäpääty. Itäpäädyn avokuistin kaide on uusittu taloa remontoitaessa umpikaiteeksi. Kaiteena oli aiemmin avoin ristikko. Kuva nro 7997.

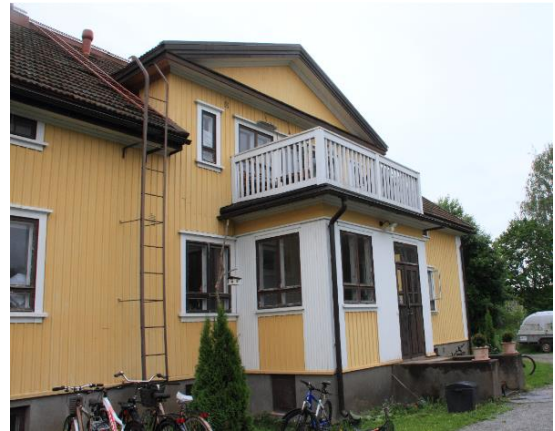
Kuva 24. Simolan talon pohjoisjulkisivu eli pihan puoleinen julkisivu. Talon korjausten yhteydessä kuistin yllä olevan parvekkeen paneloitu kaide on muutettu rimoitukseksi. Kuva nro 8000.

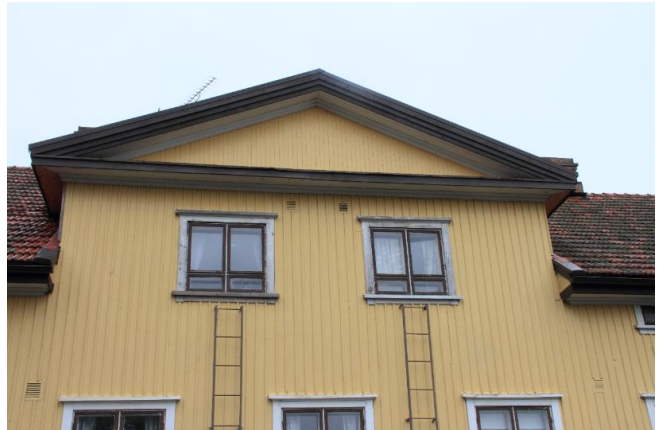
Kuva 30. Kadun puoleisen julkisivun kattolyhty. Talon korjauksen yhteydessä vanhat kattotiilet puhdistettiin ja asennettiin takaisin paikoilleen. Kuva nro 8010.

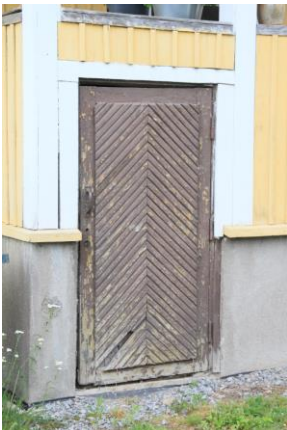
Kuva 33. Itäpäädyn avokuistin alle johtavaa ovea ei ole vielä kunnostettu. Ovi on alkuperäinen. Oven panelointi muodostaa kalanruotokuvion. Kuva nro 8017.

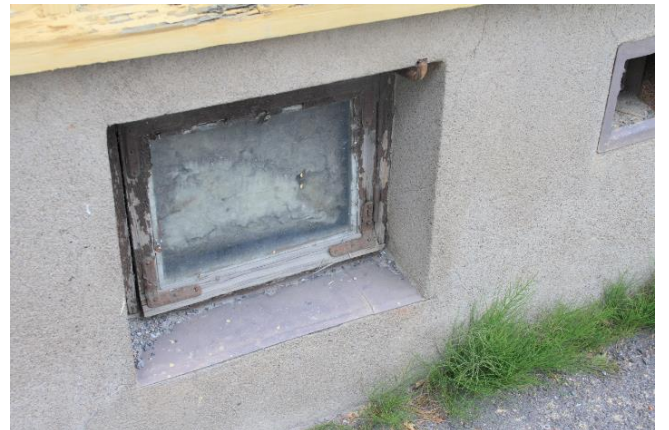
Kuva 34. Kellarin ikkunoiden karmeja ei ole vielä kunnostettu. Ne ovat alkuperäisiä. Kuva nro 7994.

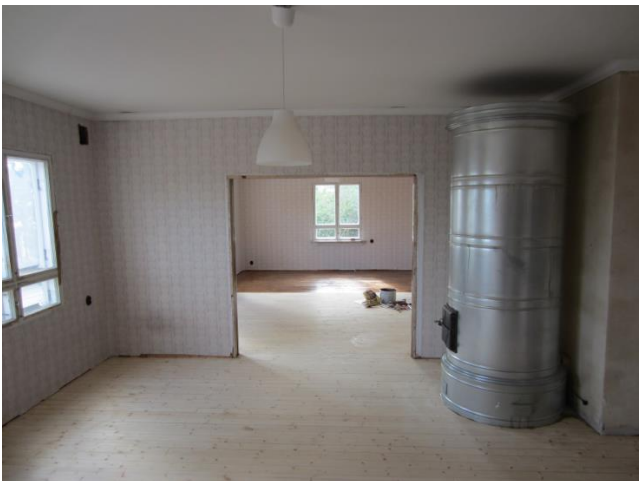
Kuva 41. Näkymä ruokasalista kohti salia. Pöytäuuni on toteutettu 2010-luvun korjausten yhteydessä. Huonokuntoisen välipohjan eristeet uusittiin korjausten yhteydessä. Lattia uusittiin alkuperäisen kaltaiseksi lakatuksi lautalattiaksi. Kuva on otettu, kun lakkauksen on ollut vielä kesken. Kuva Jussi Maaniitty.

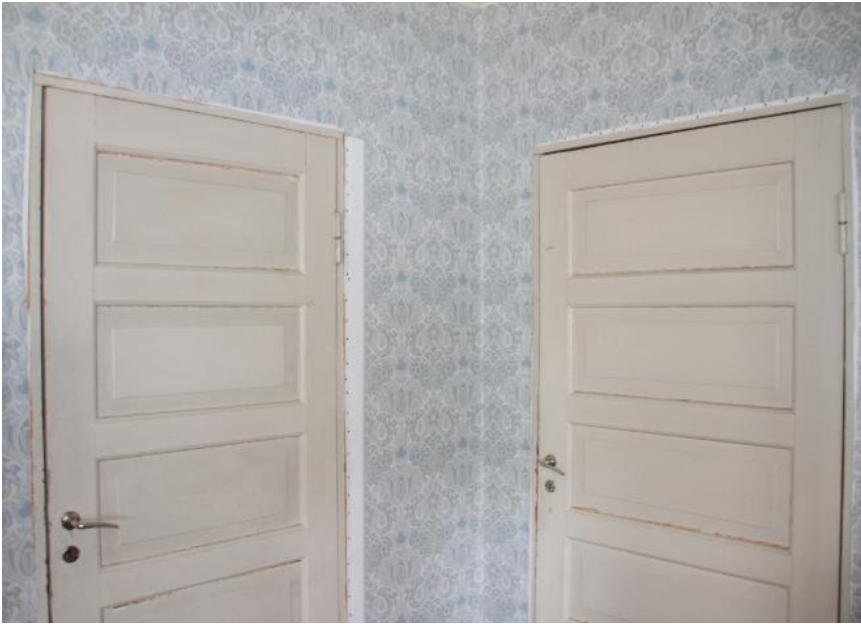
Kuva 47. Kuva Yläkerran viisipeiliset ovet ovat myös alkuperäiset. Niiden peilejä ei ole korostettu vastaavaan tapaan kuin alakerran ovissa tummalla raidalla. Ovien listoitus puuttuu vielä. Kuva nro 8046.

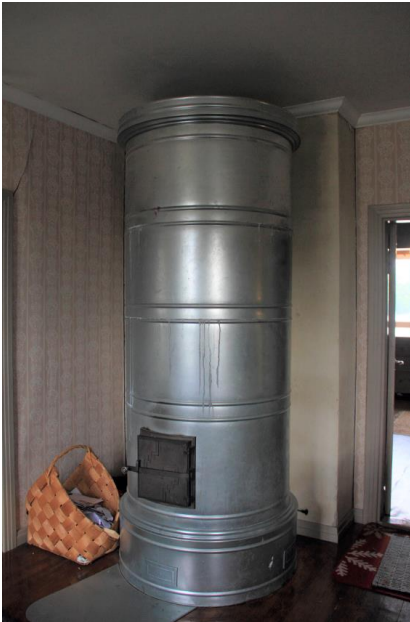
*Kuva 53. Ruokasalin nurkkaan on toteutettu 2010-luvulla pöytäuuni. Uuni odottaa vielä maa-
laamista. Kuva nro 8026.*

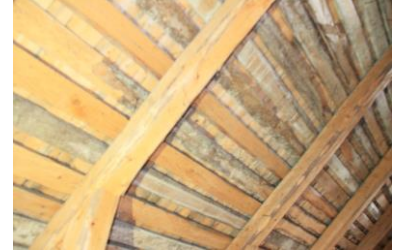
Kuva 61. Vintin kylmissä väliköissä kattorakenne näkyy hyvin. Katon korjauksen yhteydessä säilytettiin kattotiilien alla olleet päreet. Kuva nro 8044.
