22.11.2018

Yhteenveto Tampereen Keskusvirastotalon matalan siiven tutkimuksista

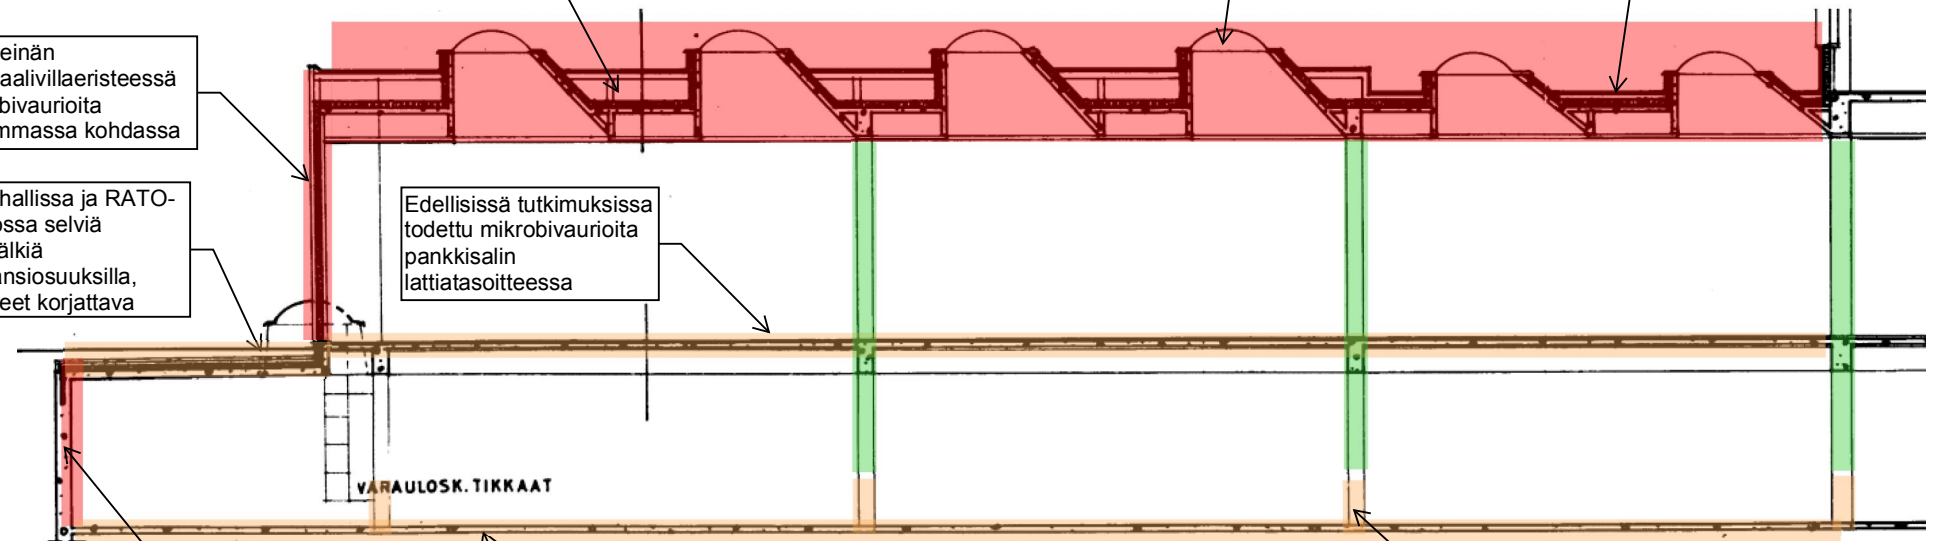
Selviä vuotojälkiä yläpohjassa sekä ensimmäisen kerroksen sisäkatossa, yläpohjan eristeessä vahva viite mikrobivauriosta

Ulkoseinän mineraalivillaeristeessä mikrobivaurioita useammassa kohdassa

Parkkihallissa ja RATO-arkistossa selviä vuotojälkiä pihakansiosuoksilla, rakenteet korjattava

Edellisissä tutkimuksissa todettu mikrobivaurioita pankkisalalin lattiatasoiteessa

Kattoikkunoita yhteensä 34 kpl, kattokaivojen määrä erittäin vähäinen

Yläpohjan tuulettuvuus niukkaa, ponttilaudoituksessa aistinvaraisesti havaittavaa mikrobikasvustoa

Kantavien seinälinjojen alaosissa mahdollisia mikrobivaurioita

Lämmöneristeiden ja kahi-tiilen purkaminen, vedeneristeiden uusiminen, salaojituksen uusiminen maanvastaisilla seinillä

Alapohjarakenteen korjaaminen rakennusfysikaalisesti toimivaksi, kosteuden nousua maaperästä
