TAMPEREEN KESKUSVIRASTOTALO

Peruskorjattavan osan katutason aulan alkuperäisiin rakennusosiin
kohdistuvat toimenpiteet

Poikkeuslupahakemuksen lisämateriaali

10.2.2022

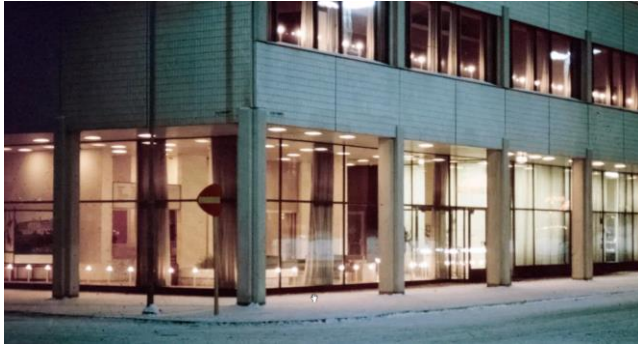
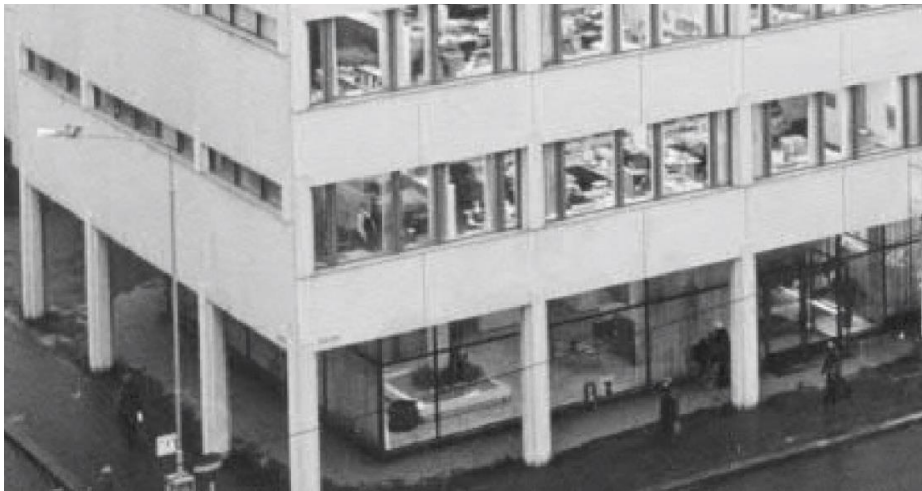
Alunperin katutaso on ollut alempana ja ja kallistukset selkeät
Kadun pintaa ja kallistuksia on muutettu myöhemmin, jolloin vettä on päässyt imeytymään rakenteisiin ja niihin on muodostunut haitallinen mikrobikasvusto

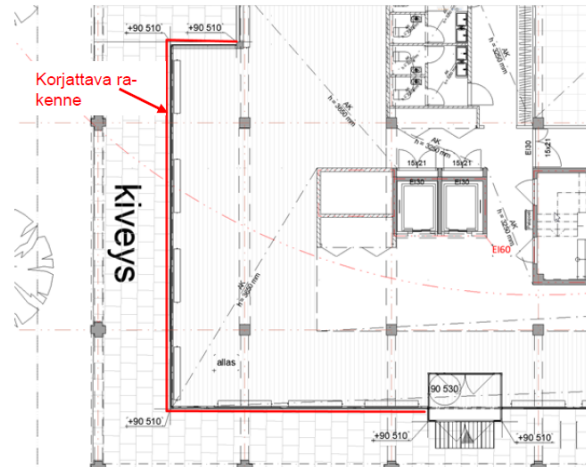
Kuva 1 Korjattavan rakenteen sijainti rakennuksen eteläpäädyssä 1. kerroksessa

Lausunto koskee Tampereen keskusvirastotalon kantaosan perusrakennettavan osan 1. kerroksen lasiseinän sokkelirakennetta (kuvat 1 ja 2).

Nykytilanteessa lasiseinän alareuna on samassa tasossa ulkopuolisen maanpinnan kanssa. Lasiseinän alla on lämmöneristetty sokkelirakenne, joka liittyy jalkakäytävän puolella vedeneristettyyn kansirakenteeseen ja sisätilojen puolella patterisivennykseen ja mosaiikkilattiaan. Lattian betonilaatan alapuolella on hiekkatäyttö. Alapuolella sijaitsee väestönsuoja.

Lasiseinän ja sokkelirakenteen liitos sijaitsee nykytilanteessa liian matalalla tasolla maanpintaan nähden. Liitos ei ole täysin tiivis ja sen kautta ulkopuolen sade- ja sulamisvedet pääsevät rakenteeseen ja kastelevat sokkelin ja sisäpuolen rakenteita. Mosaiikkilattian alapuolinen hiekkatäyttö on kastuessaan altis mikrobivaurioitumaan.

Sisäpuolen mosaiikkilaattapintaiseen välipohjarakenteeseen on tehty kuntotutkimus, (A-insinöörit Suunnittelu Oy, VSS-tilan välipohjarakenteen tutkimukset ja merkkiainekokeet, 7.12.2020) jossa havaittiin lisäksi mosaiikkibetonilaatan alla puukuitulevyä, joka on herkkä mikrobivaurioitumaan. Lisäksi havaittiin hiekkatilasta kahdessa kolmesta otetusta mikrobinäytteestä epäily mikrobikasvusta.

Rakenteen kosteusriskit tulee minimoida, jotta rakenteeseen jäävät mikrobivaurioherkät materiaalit eivät pääse vaurioitumaan. Rakennetta korjattaessa sokkelirakenteen yläreuna ja uusi vedeneriste tulee ulottaa vähintään 300 mm maanpinnan tasoa korkeammalle, jotta sade- ja sulamisvedet eivät kastele rakennetta ja se pysyy mahdollisimman kuivana.

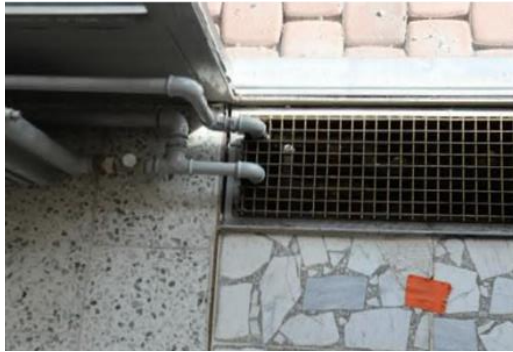
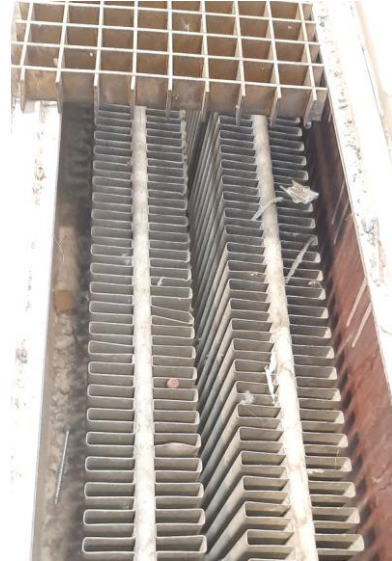
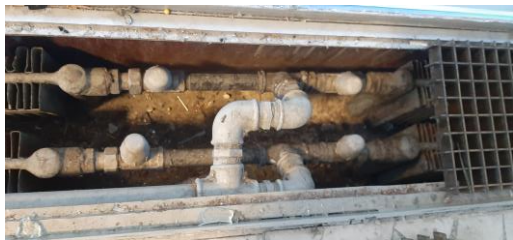
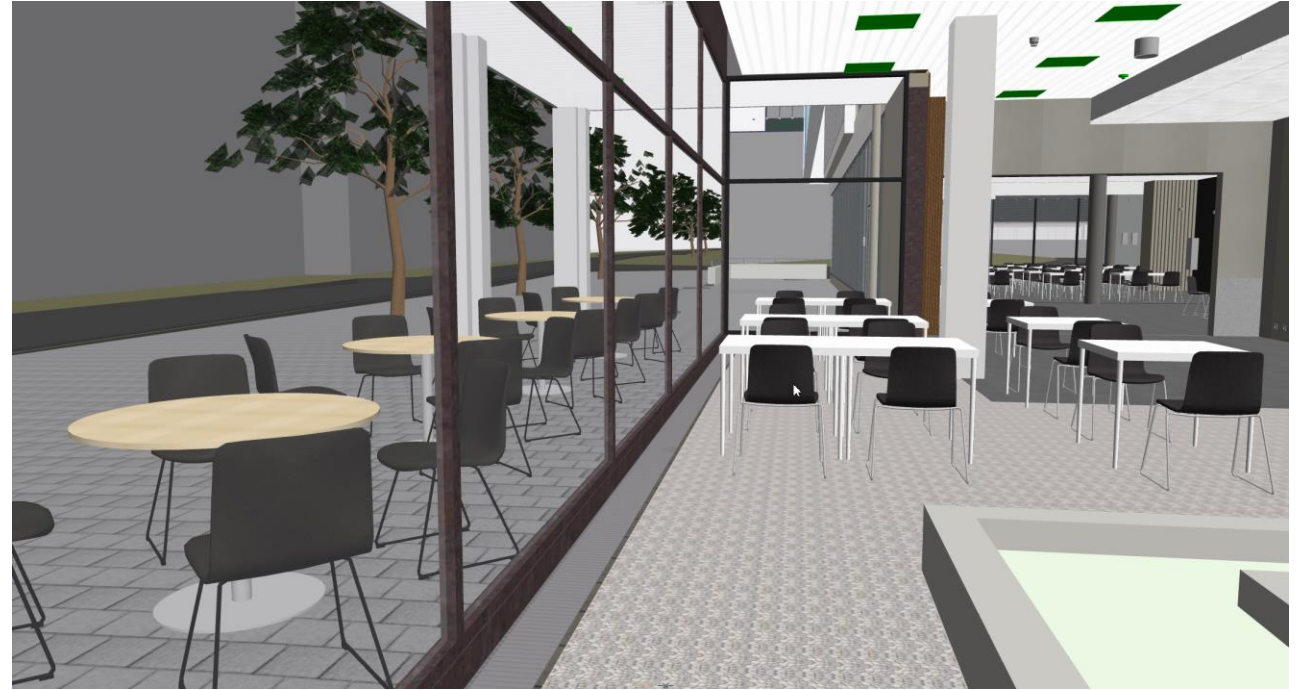
Nykyiset patteripoterot: syvyys, 250 mm, leveys 200 mm. Suojaritilää
kannatteleva korotettu reunus nousee lattian pinnasta n.20 mm.

Näkymä kulmakahvilasta. Lasiseinä esitetty 150mm korkealla sokkelilla
Mosaiikkibetonilattia jää ennalleen mutta kapseloidaan

Nykyinen potero jää ennalleen ja poteroon asennetaan puhaltimella varustettu lämmitin
Kaupunkikuvallinen toive on täytetty.

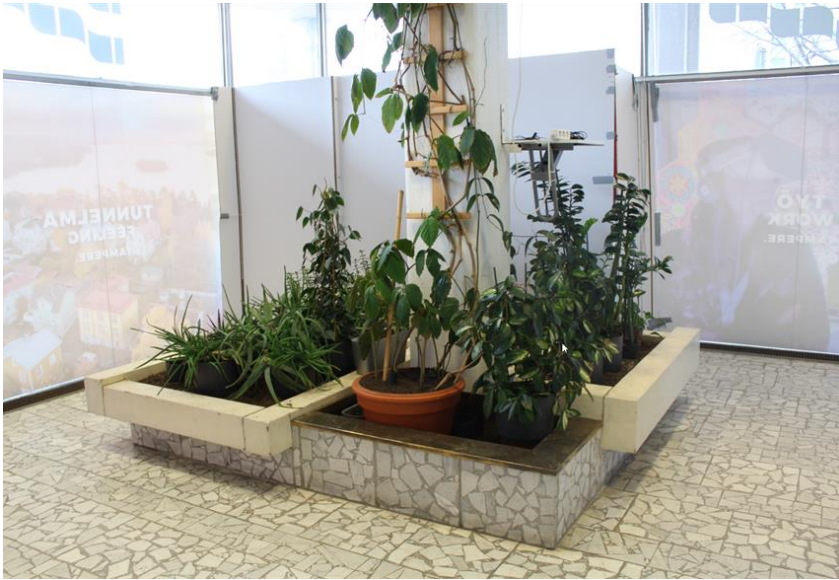
Aulan mosaiikkibetoninen lattia ja betoninen mosaiikkilaatoilla pinnoitettu ja käytöstä poistettu vesiallas.

Mosaiikkibetoninen lattia säilytetään, samoin vanha vesiallas. Lattia kapseloidaan läpinäkyvällä epoksinnoitteella

Vanha vesiallas säilytetään ja tutkitaan mahdollista vesieristystä myöhempää allaskäyttöä ajatellen.

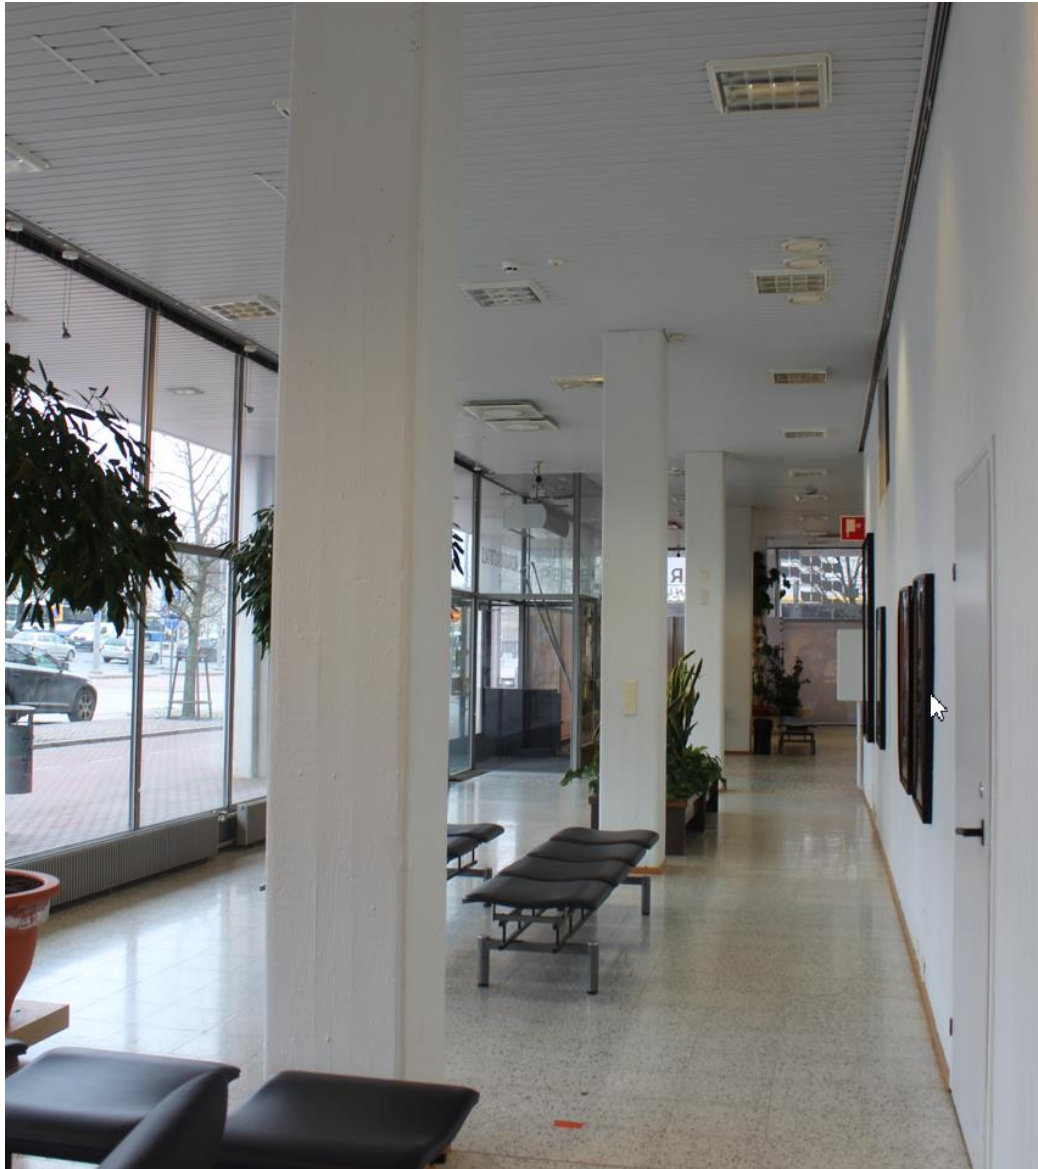
Näkymät aulasta ja julkisivusta kohdasta, jossa lasijulkisivun alareunassa on umpiosa.

Kauempana näkyy mosaikkibetonilattian ja uuden lattia-laatoituksen raja

Aulan Lautex-alakatto korvataan vastaavalla uudella, uusi talotekniikka asennetaan pääosin nykyisen alakaton koron mukaan.
